ALLEGATO 13

DOCUMENTAZIONE FOTOGRAFICA

Vista aerea dell'immobile oggetto dell'esecuzione posto in Via Abruzzi n. 75 angolo Via Salentino, Tagliata di Cervia.

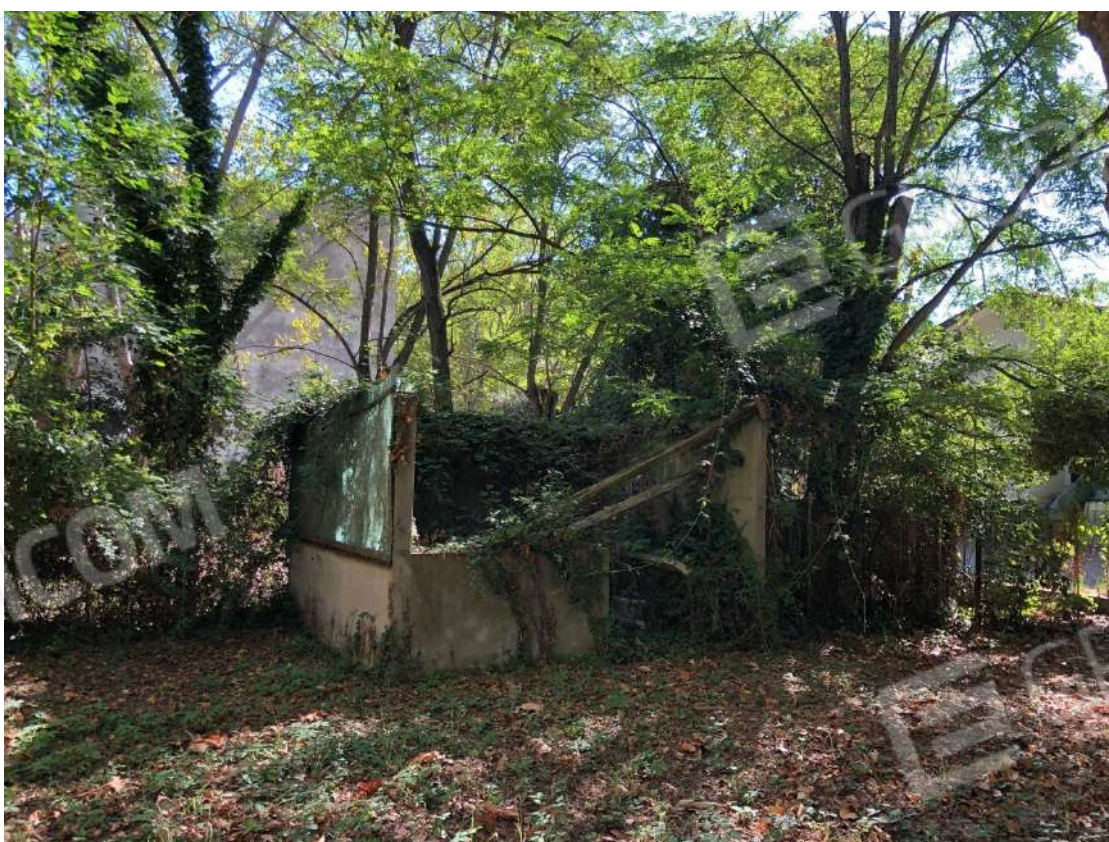
Vista manufatti in muratura semi diruti insistenti nell'area cortiliva a sud-est.

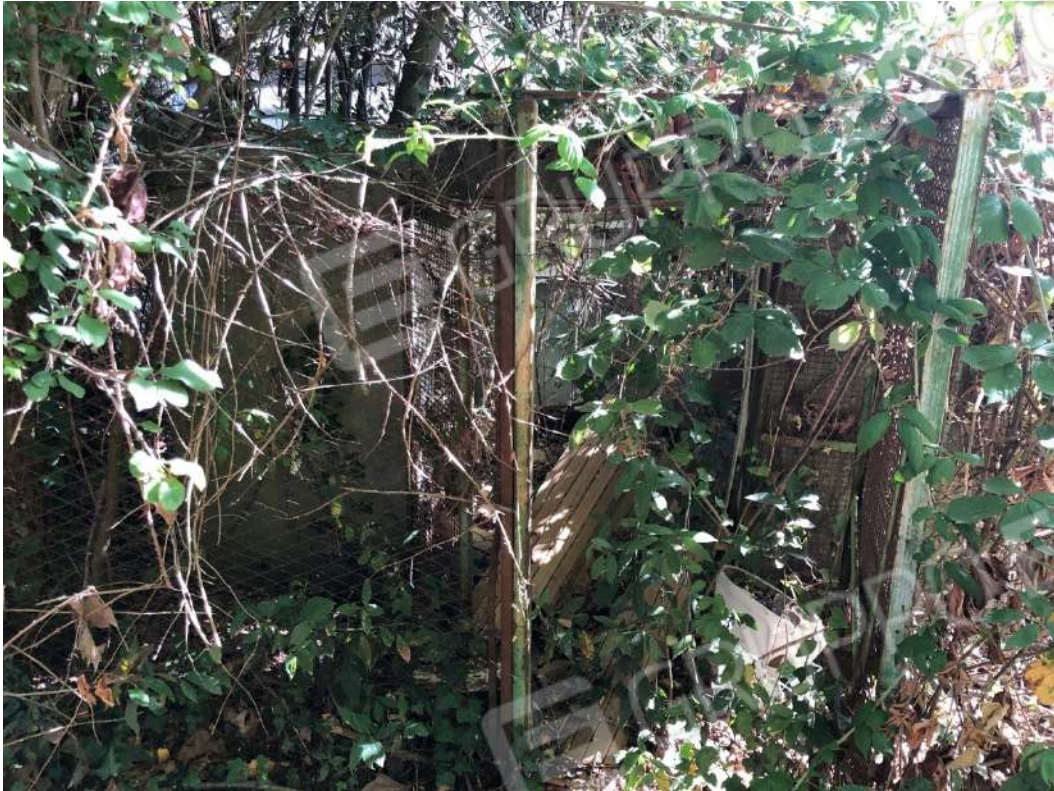
Vista manufatti in muratura semi diruti insistenti nell'area cortiliva a sud-est.

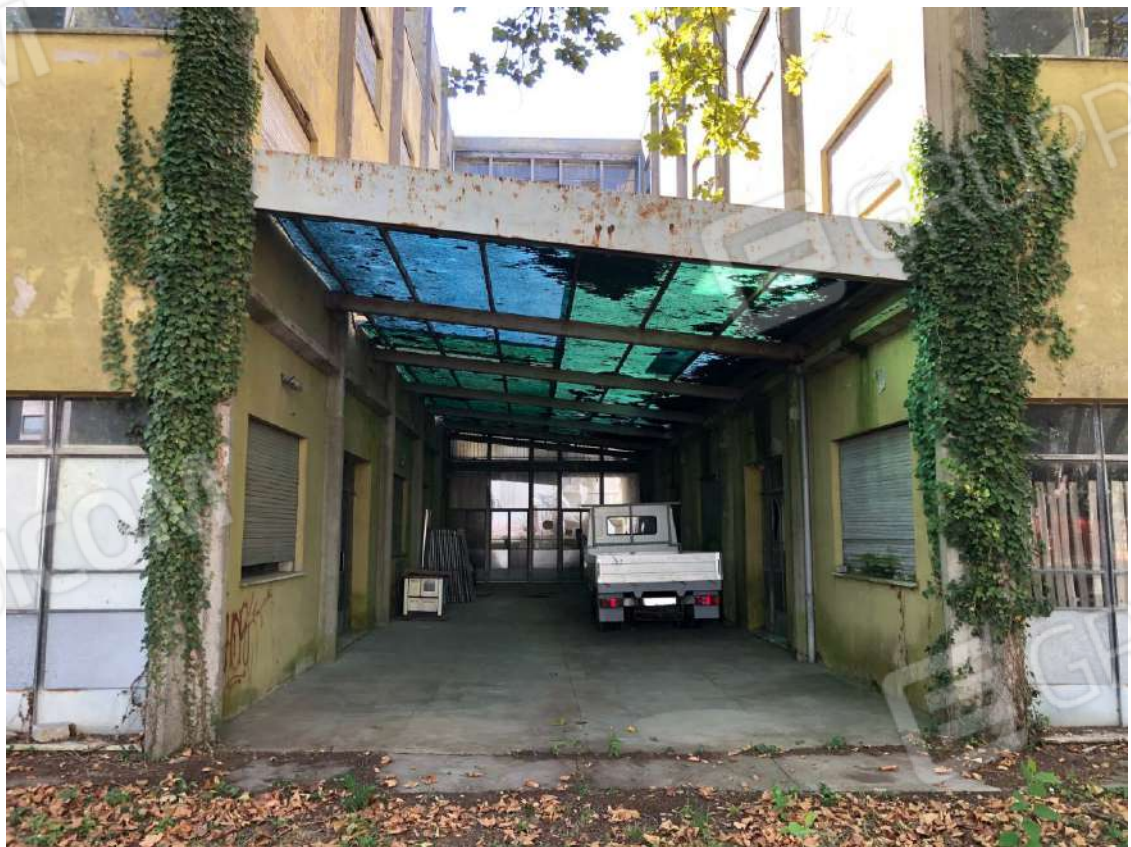
Vista tettoia da rimuovere su prospetto nord, ingresso alla colonia.

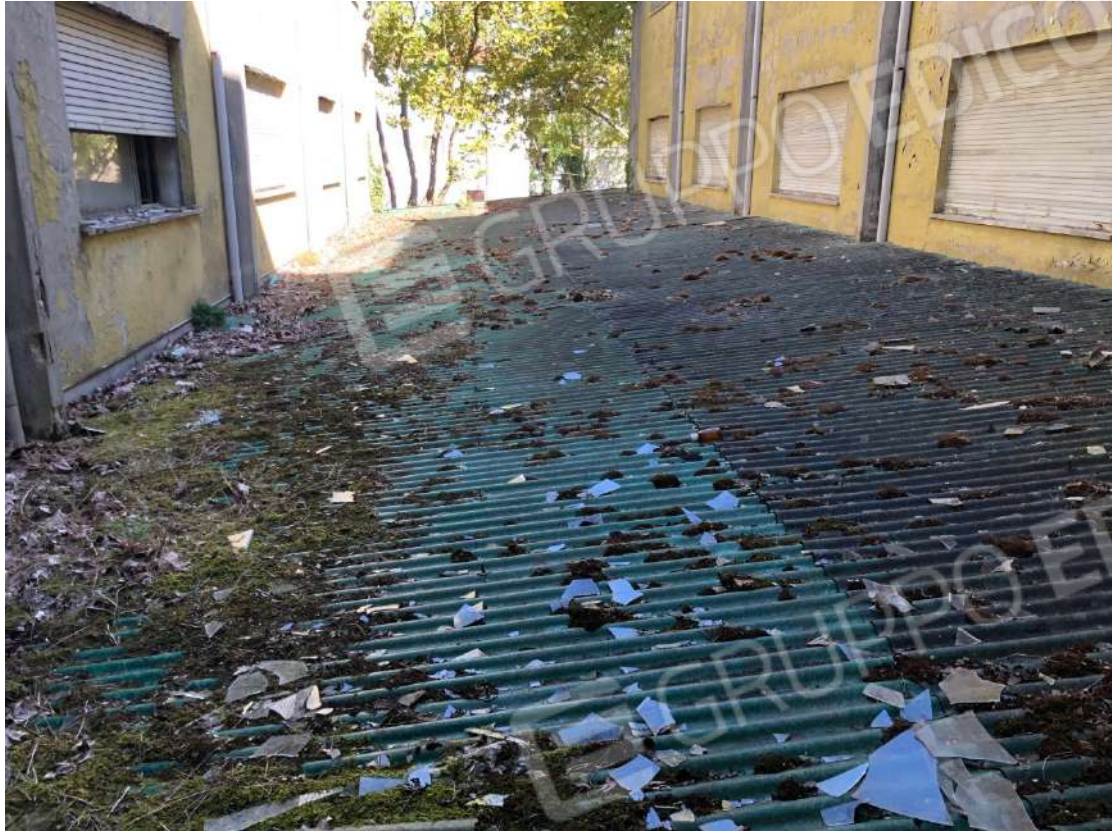
Vista tettoia da rimuovere dal piano primo.

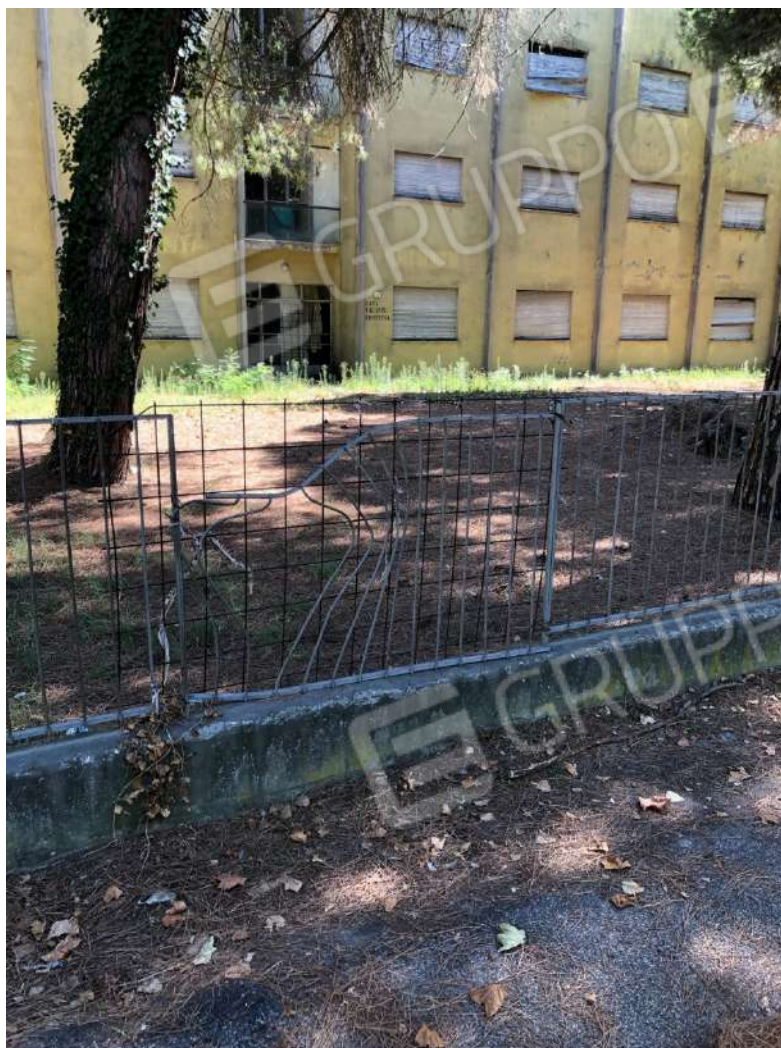
Vista particolare recinzione danneggiata su Via Abruzzi.
