TRIBUNALE DI PORDENONE

N° Gen. Rep. 136/2020

RAPPORTO DI VALUTAZIONE Lotti: unico

Comune di PORDENONE (Pn) – Viale M. Grigoletti n°61 - tipologia di locali adibito a istituto di credito quale filiale di Banca.

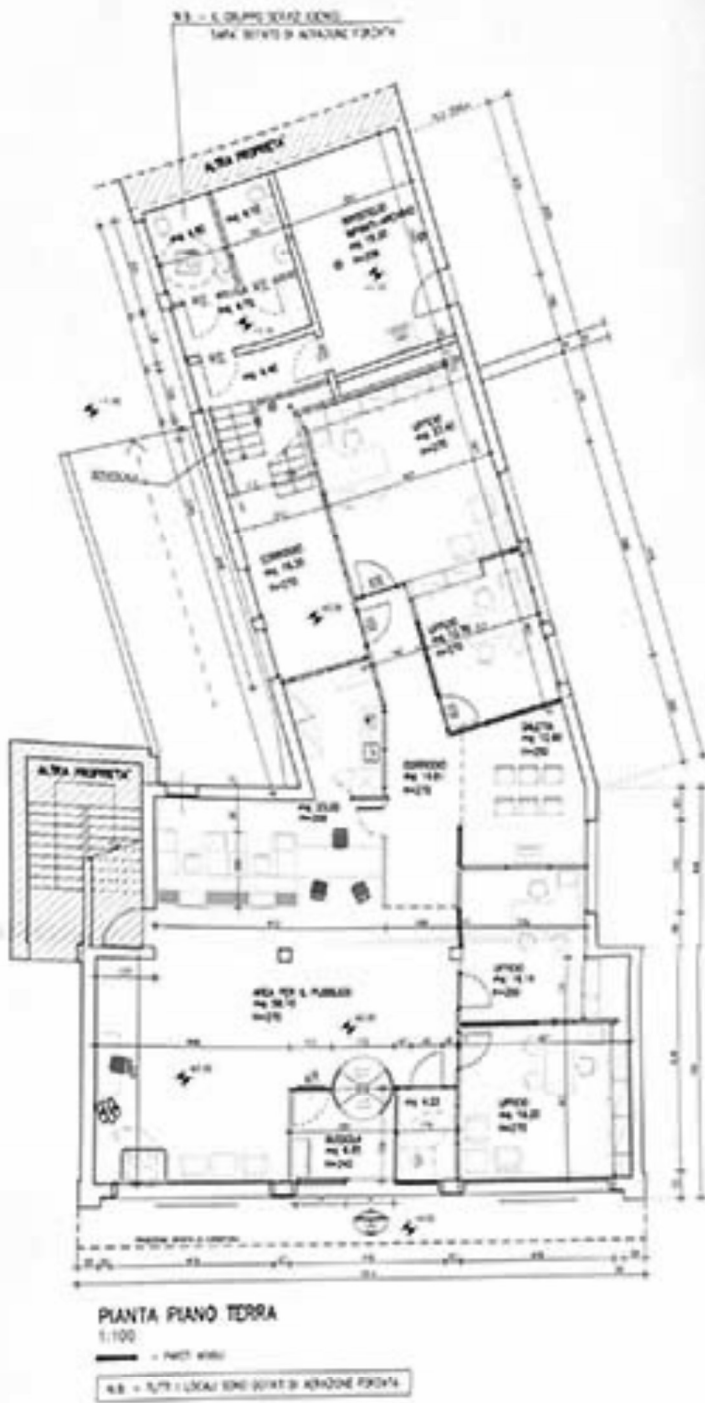
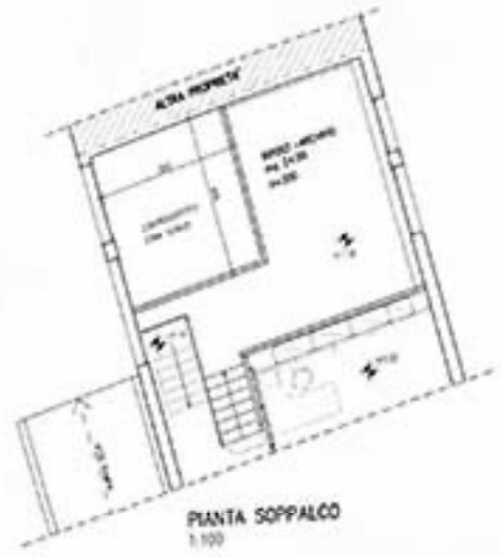
Pianta dei locali estratto dal progetto DIA del 13.04.2001
