TRIBUNALE DI PORDENONE

**ESECUZIONE IMMOBILIARE N. 188/2024**

**DOCUMENTAZIONE FOTOGRAFICA DI UNA PORZIONE DI FABBRICATO D'ABITAZIONE  
SITA IN VIA SACILE N. 50 PIANO T-1-2 IDENTIFICATA NEL COMUNE DI CANEVA FOGLIO 20  
MAPPALE 205 SUB. 2; MAPPALE 530 DEPOSITO IN VIA SACILE AL PIANO TERRA E  
MAPPALE 529 CORRISPONDENTE AD UN TERRENO AGRICOLO**

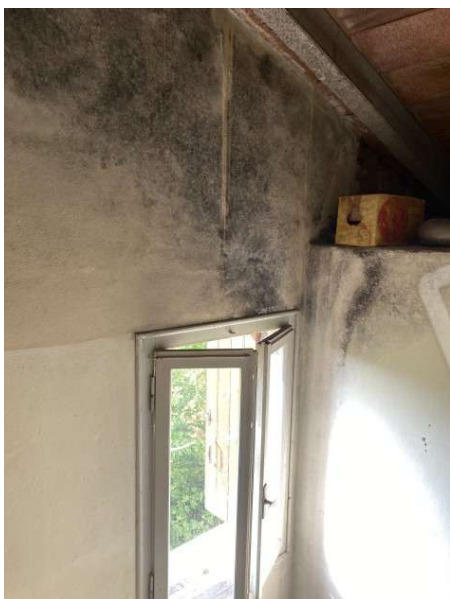
vista interna muratura nel vano scala  
con presenza di muffa

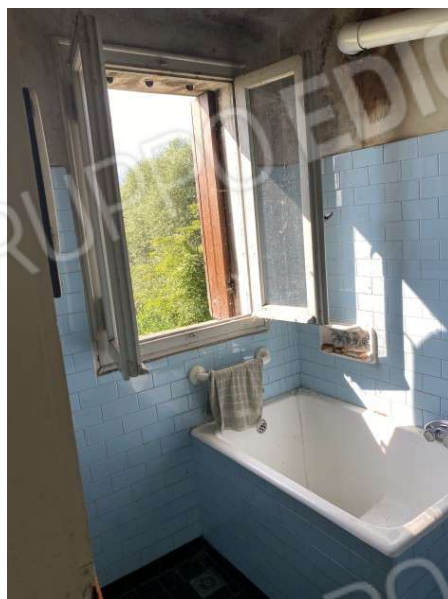
vista interna muffa nel bagno

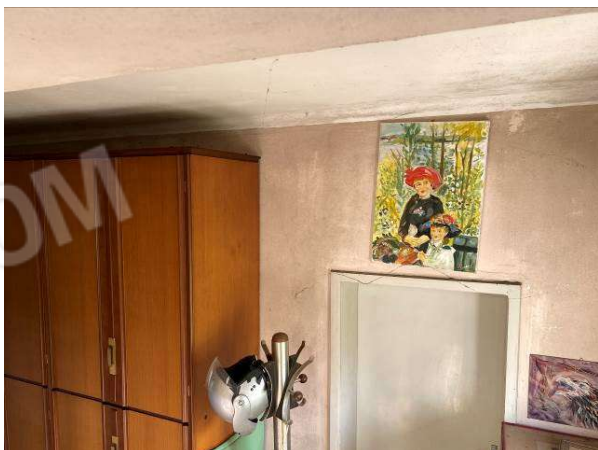
vista interna muffa nell' ingresso/corridoio

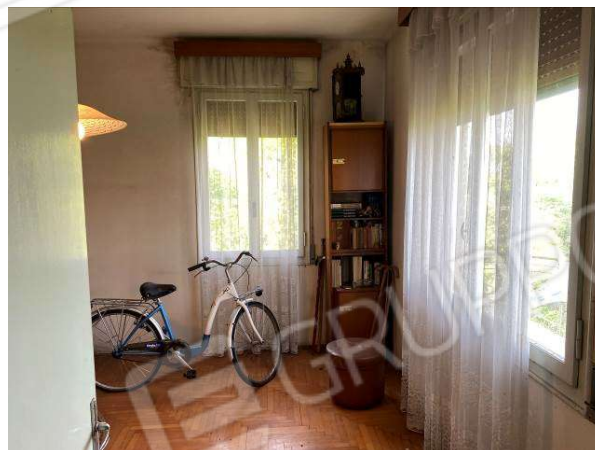
vista interna muffa nella camera a nord/est

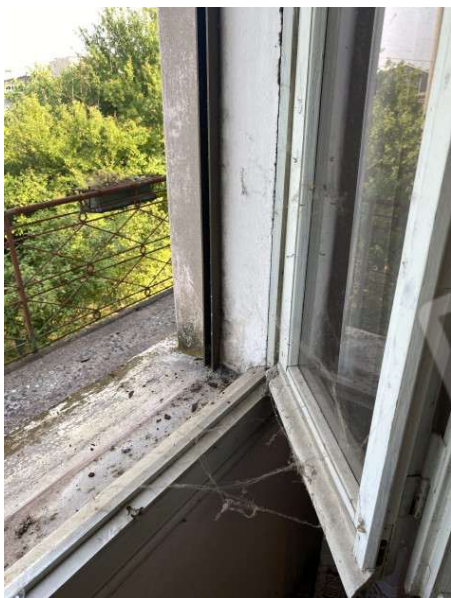
vista degrado serramenti

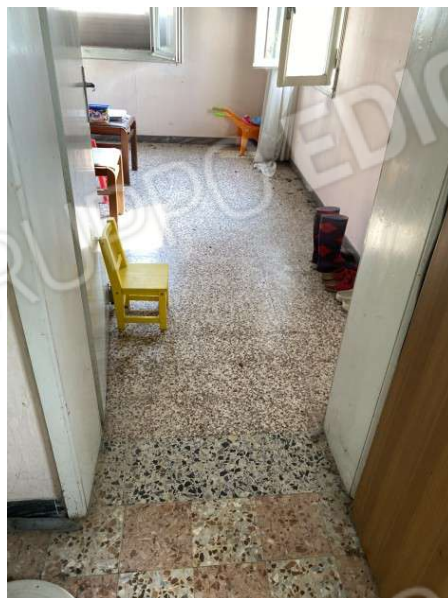
vista pavimento mediocre al primo piano

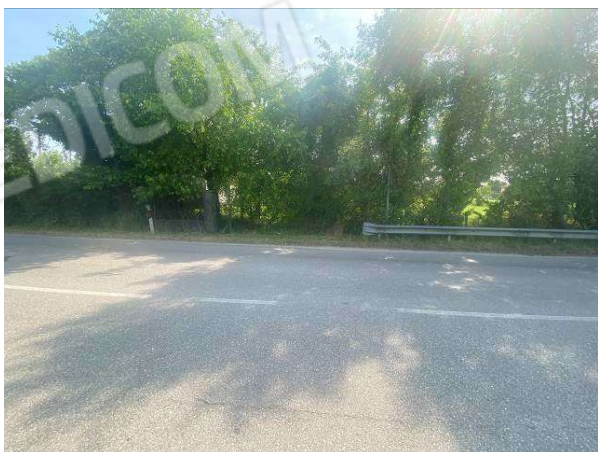
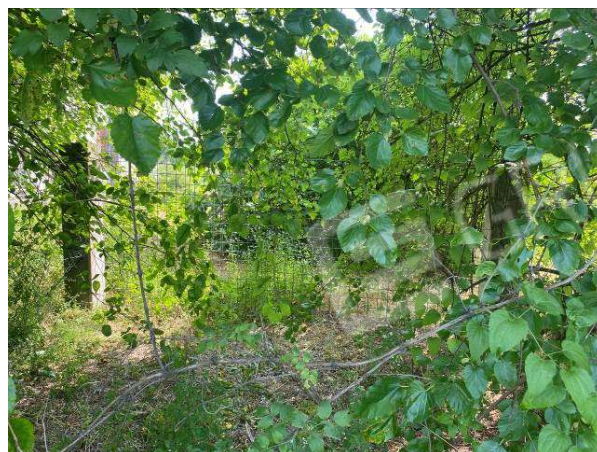
viste accesso carraio di cui opere non terminate per la mancanza del cancello carraio

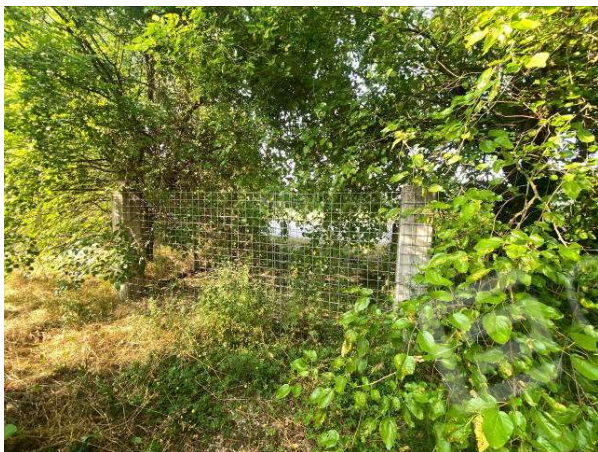
ulteriore vista accesso carraio non terminato
