# TRIBUNALE DI ROMA

Perizia dell'Esperto ex art. 568 c.p.c. arch. Giovanni Carofei, nell'Esecuzione Immobiliare **461/2022** del R.G.E.

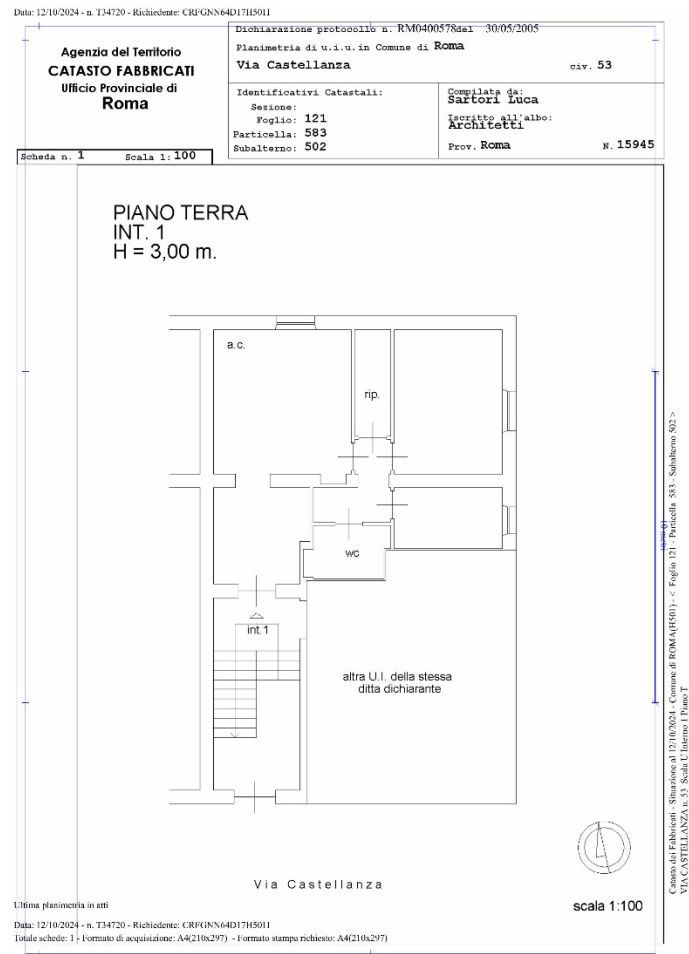
PIANTA CATASTALE APPARTAMENTO - SUB. 502

al momento del sopralluogo lo scrivente ha rilevato delle difformità distributive nel bagno e un ampliamento abusivo nel giardino, consistente in un manufatto muratura, in aderenza tra il locale cantina (nell'area giardinata) e il muro di confine con la vicina proprietà. *(come meglio rappresentato nella pianta dello stato attuale).*

*L'abuso ha variato la distribuzione interna rispetto all'ultima pianta catastale in atti. Ha di fatto ampliato la zona giorno, traslando l'angolo cottura e la zona pranzo, nel manufatto realizzato abusivamente nel giardino, mentre il soggiorno allo stato attuale, prende il posto dell'originaria posizione della cucina.*

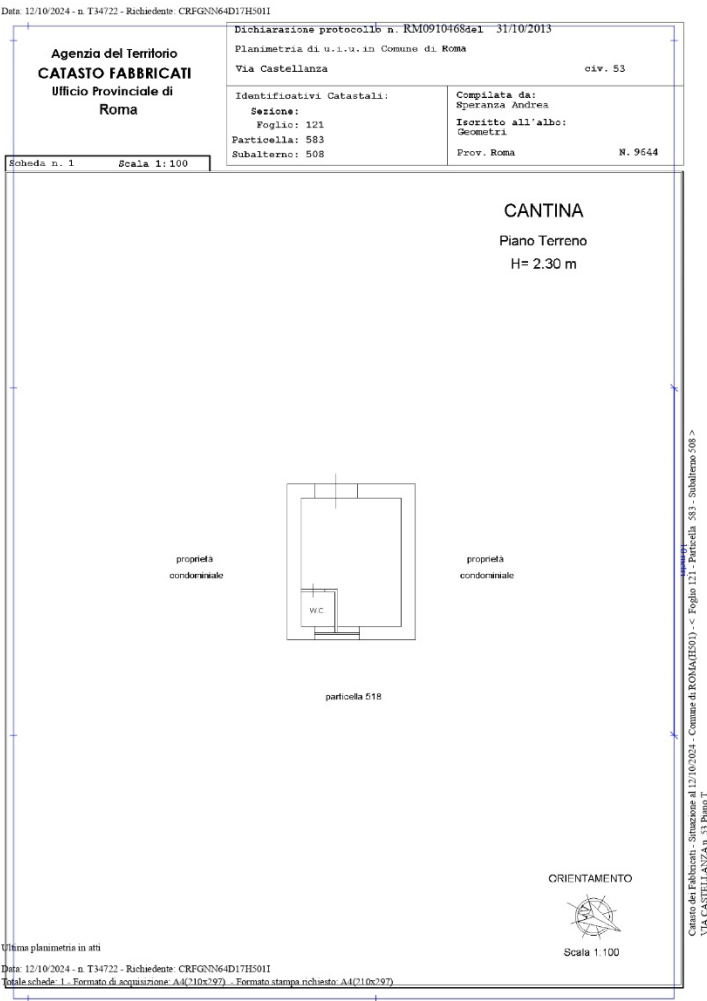
PIANTA CATASTALE CANTINA – SUB. 508

Il locale cantina, risulta corrispondente alla pianta catastale in atti.

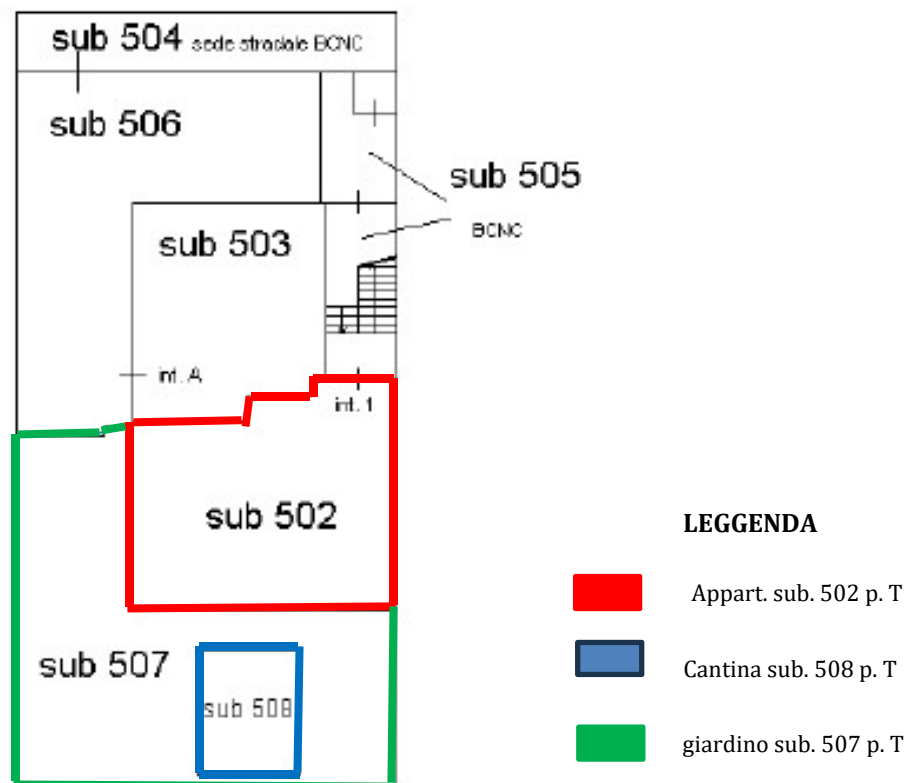
**Elaborato planimetrico 2013**

L'area giardinata (area urbana) risulta prevalentemente conforme all'elaborato planimetrico, ad eccezione di una parte tra la cantina e il muro di confine occupato da un manufatto realizzato abusivamente.

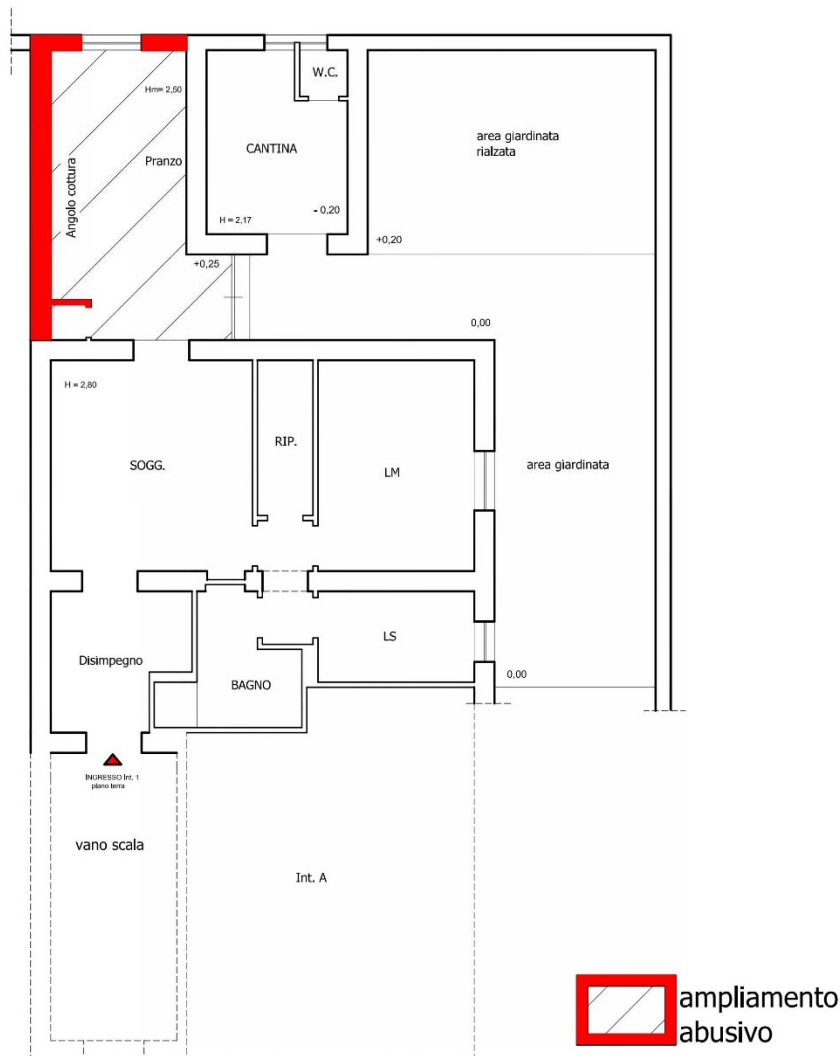
### PIANTA STATO ATTUALE APPARTAMENTO

Al momento del sopralluogo lo scrivente ha rilevato delle difformità distributive nel bagno e un ampliamento abusivo nel giardino, consistente nella realizzazione di un manufatto muratura, realizzato nella parte dell'area giardinata tra il locale cantina, il muro di confine con la vicina proprietà e con quella che delimita la proprietà pignorata. La copertura risulta a falda, rivestita in tegole con lo spiovente verso il giardino pertinenziale. Lungo il muro di confine con la cantina, nella parte alta, prima del soffitto, risulta realizzata una finestratura che va dalla parete di fondo fino alla porta vetrata di collegamento con il giardino. Il solaio dell'appartamento risulta a quota più alta di c.ca cm. 25 rispetto al giardino, dove, quest'ultimo, nella parte a ridosso della cantina, risulta a quota di cm 20 rispetto alla quota zero della restante parte dell'area giardinata pertinenziale. (Il tutto come meglio rappresentato nella pianta dello stato attuale). L'abuso realizzato nel giardino ha variato la distribuzione interna del cespite pignorato, rispetto all'ultima pianta catastale in atti. Ha di fatto ampliato l'appartamento accorpando l'abuso, traslando l'angolo cottura e la zona pranzo, nel manufatto realizzato abusivamente, mentre il soggiorno prende il posto dell'originaria posizione dell'angolo cottura.
