**TRIBUNALE CIVILE DI ROMA**  
**SEZIONE IV ESECUZIONI IMMOBILIARI**

**RGE 1183/2021 e 1020/2024 riunite**

**RISPOSTA ALLE OSSERVAZIONI ALLA PERIZIA DI STIMA**

del CTP Arch. Lucia Boncori

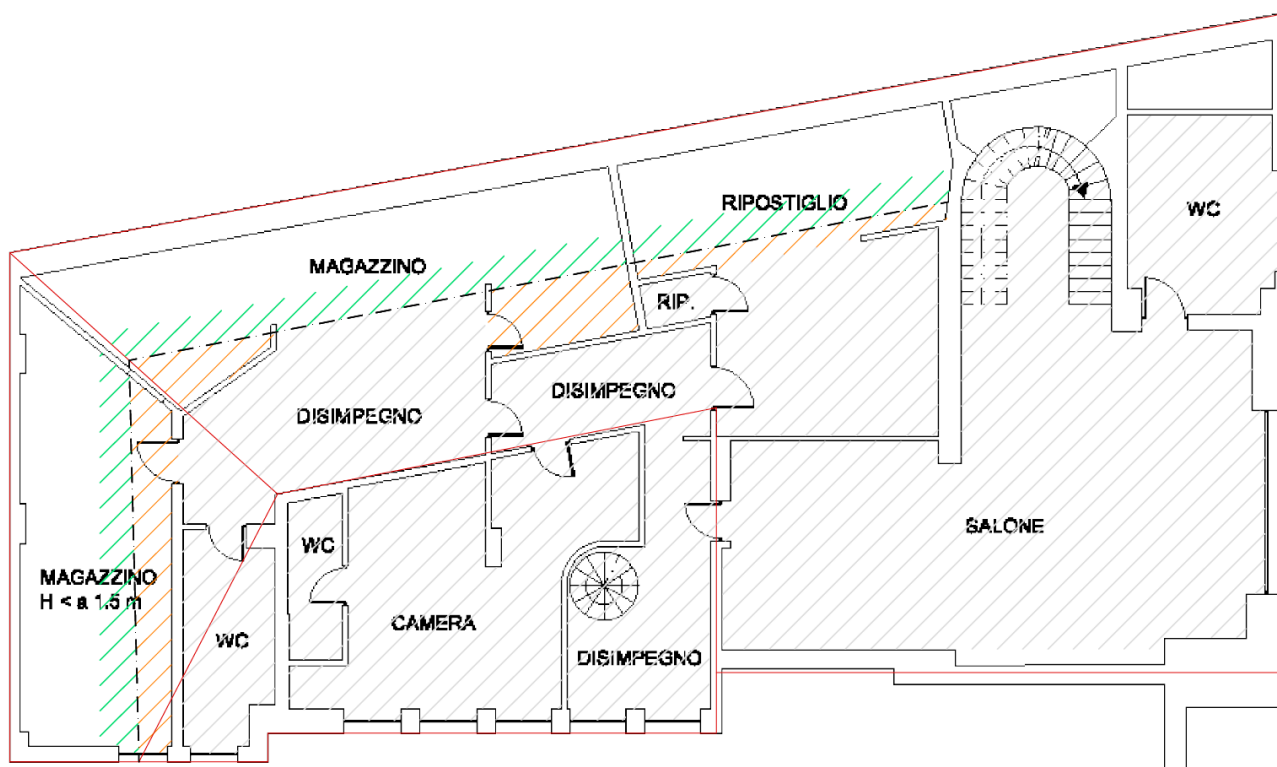
Si riporta schema planimetrico utilizzato per la definizione delle superfici, in particolare la linea rossa delinea l'andamento della copertura del tetto e la linea tratto punto nera l'andamento della quota di 1,50 m. La campitura rappresenta:

- in grigio l'area degli spazi abitativi con altezza compresa fra 3,40 e 1,50 m;
- in arancio l'area degli spazi accessori con altezza compresa fra 3,40 m e 1,50 m;
- in verde l'area degli spazi accessori con altezza compresa fra 1,50 m e 1,30 m.

La superficie non campita è quella che non è stata considerata nella stima.
