**ALL. 5 - DOCUMENTAZIONE FOTOGRAFICA DELL'IMMOBILE**

**ESECUZIONE IMMOBILIARE N. 195 / 2023 REG. ES.**  
**riunita con la procedura n. 337 / 2022**

*Immobile in:* **Comune di Sarnico (BG), Viale Orgnieri n.8 / Via Don G. Besenzoni n.26**

Lovere, 19 ottobre 2023

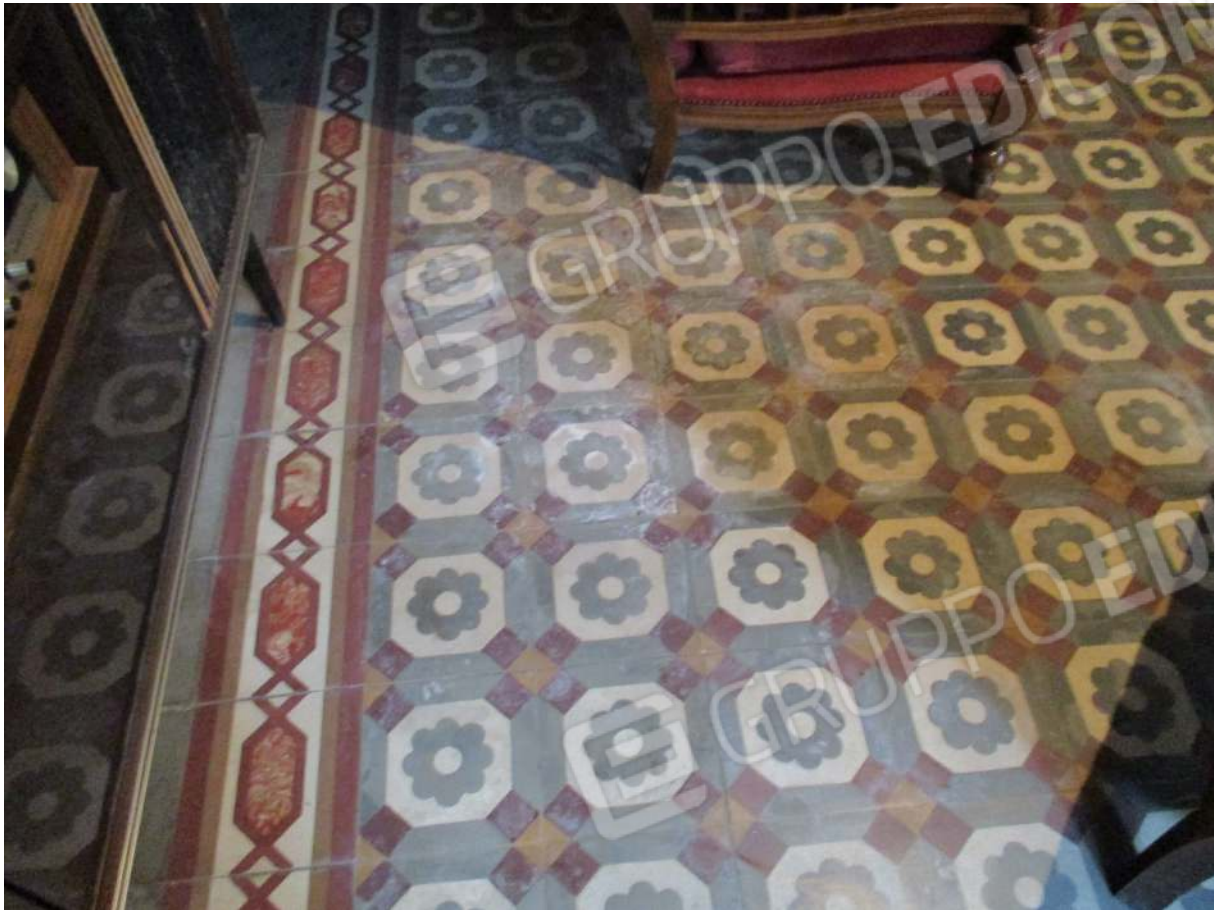
Fig. 17 – Vista di tracce di umidità da risalita sul pavimento del soggiorno

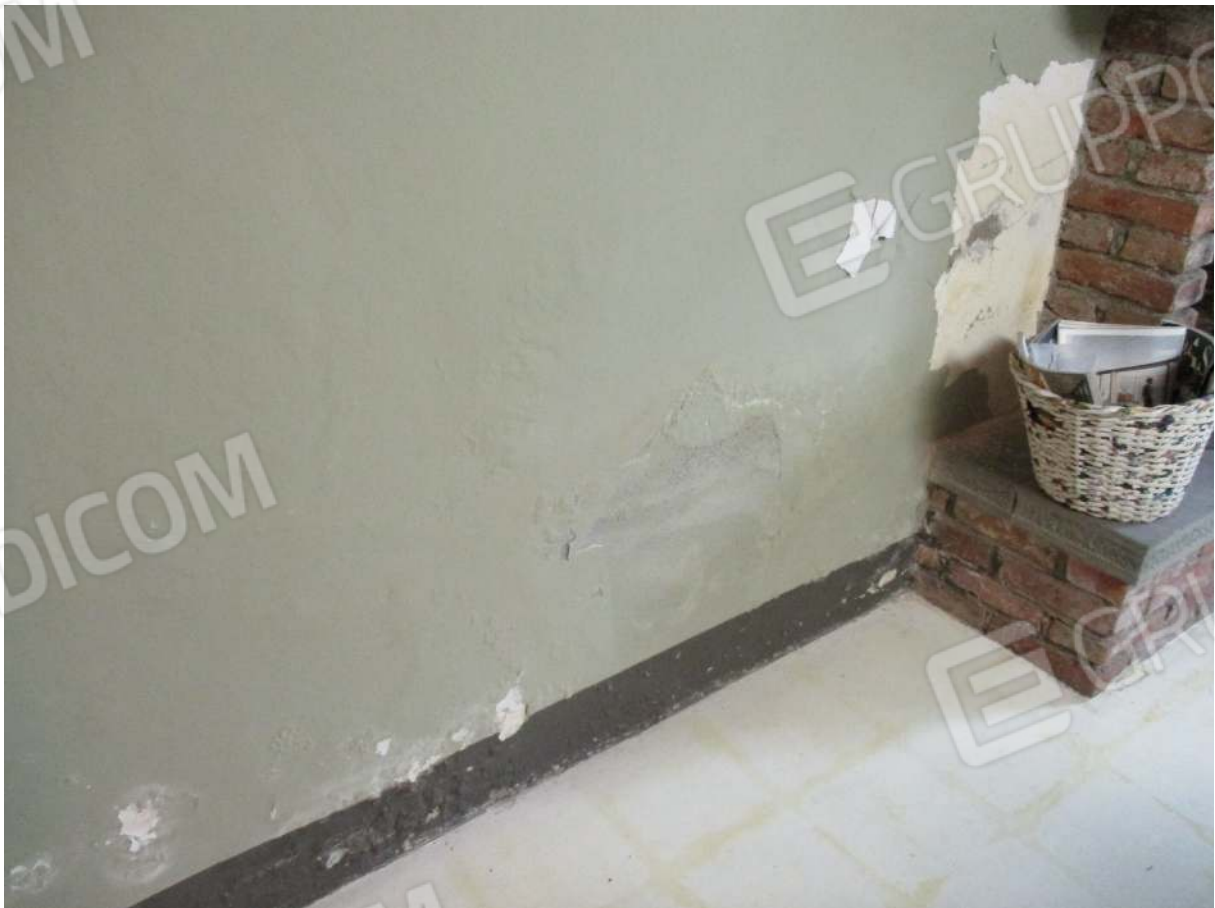
Fig. 20 – Vista di tracce di umidità da risalita sul muro della sala da pranzo

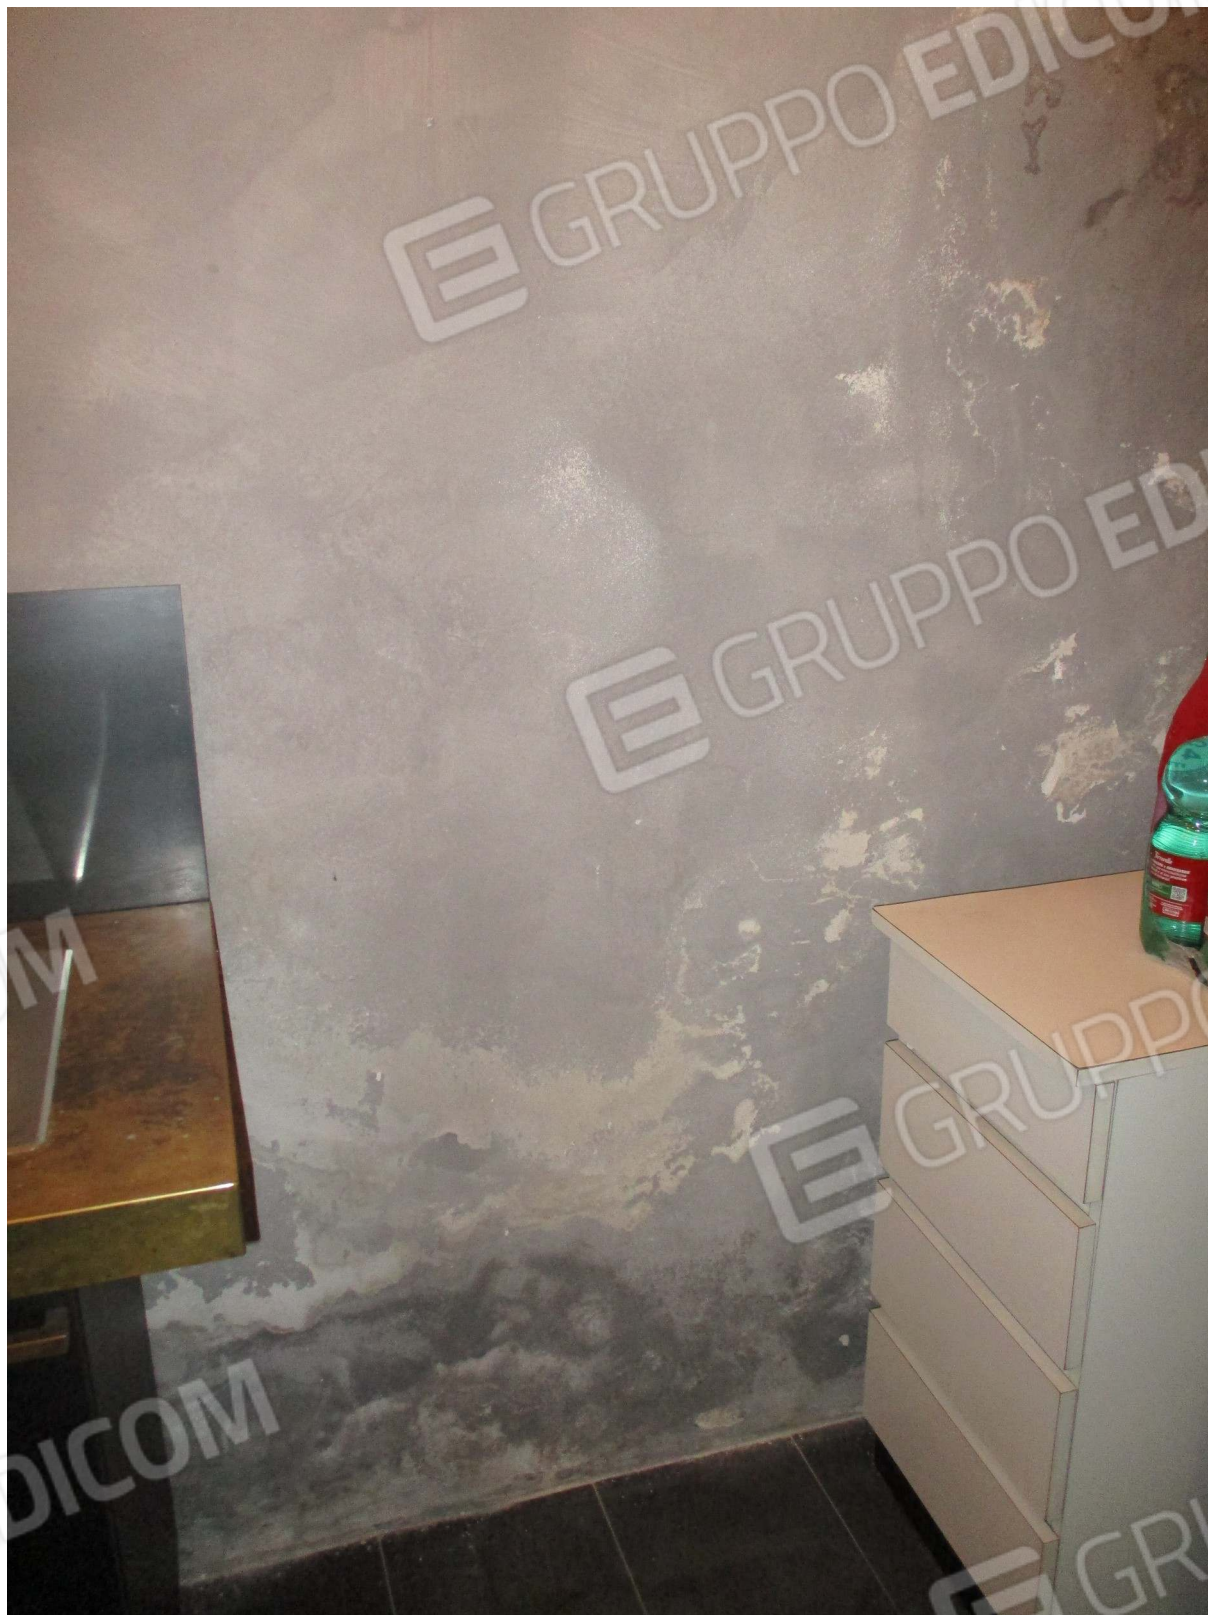
Fig. 22 – Vista di tracce di umidità da risalita sul muro della cucina

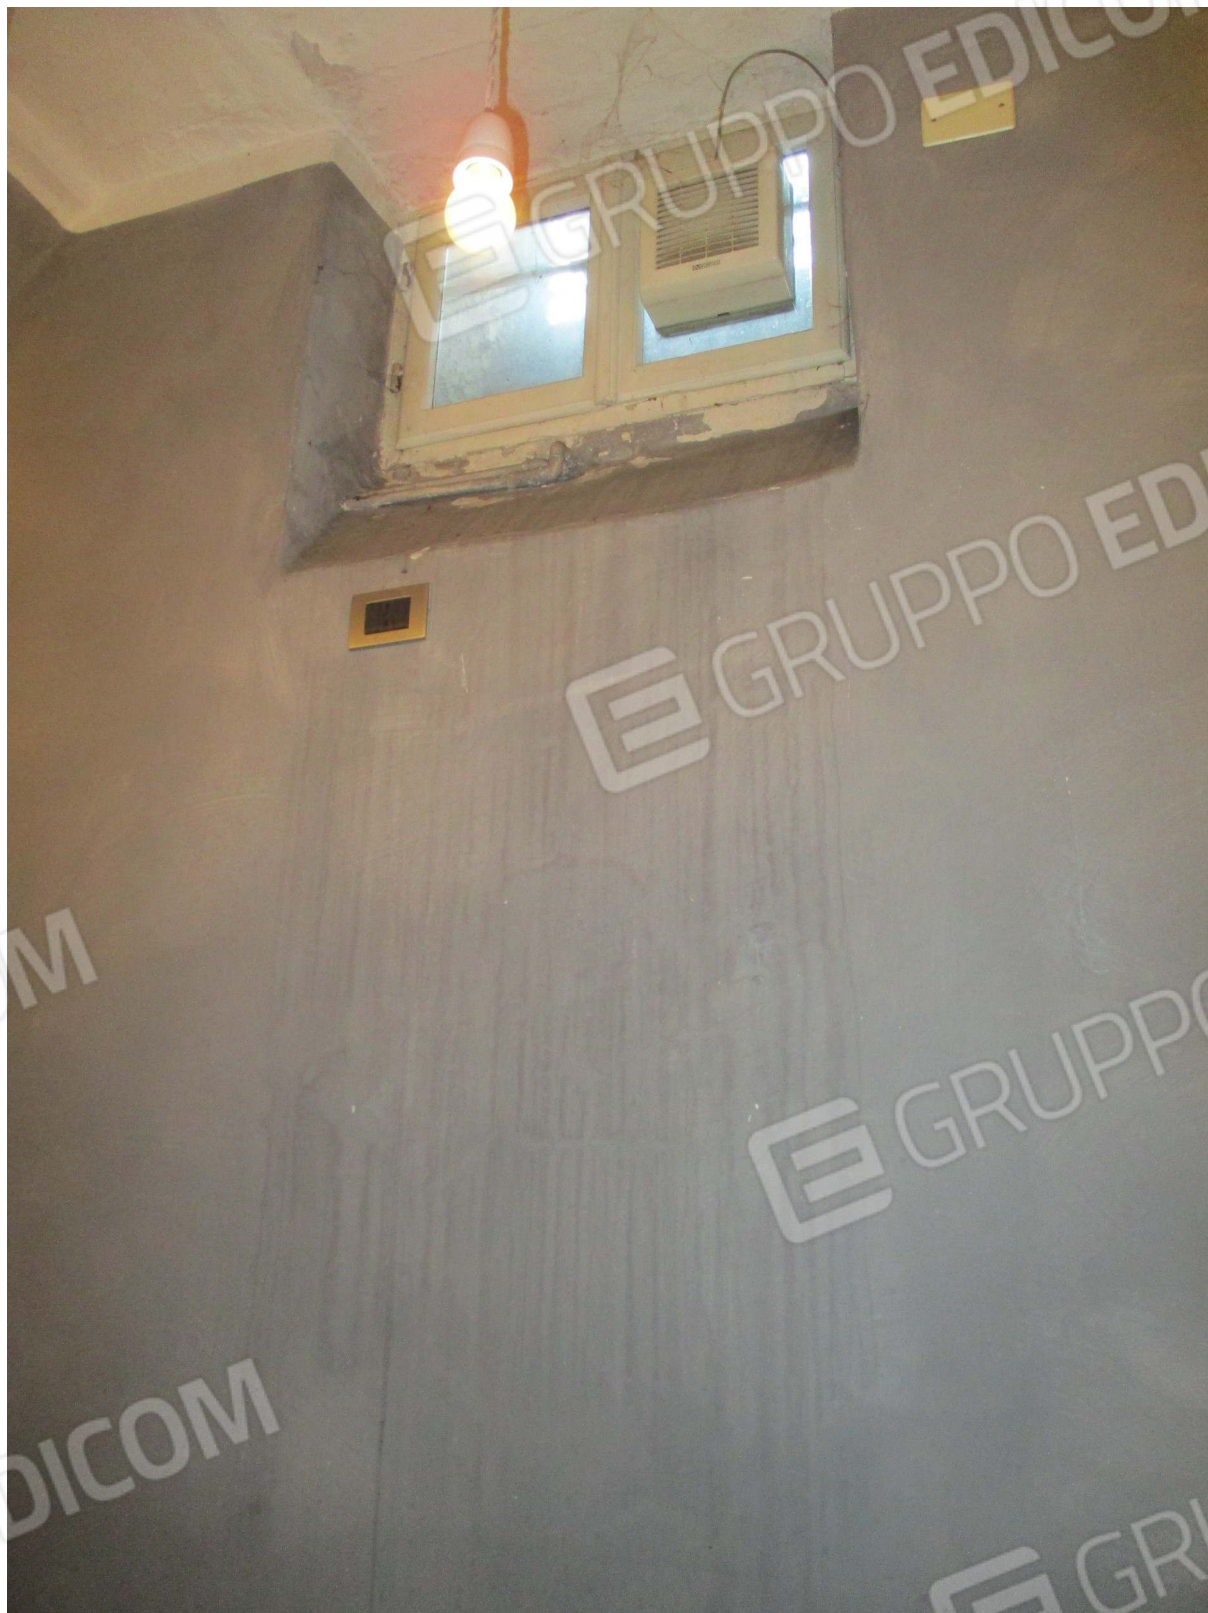
*Fig. 23 – Vista di tracce di percolamento di acqua dal soprauce della cucina*

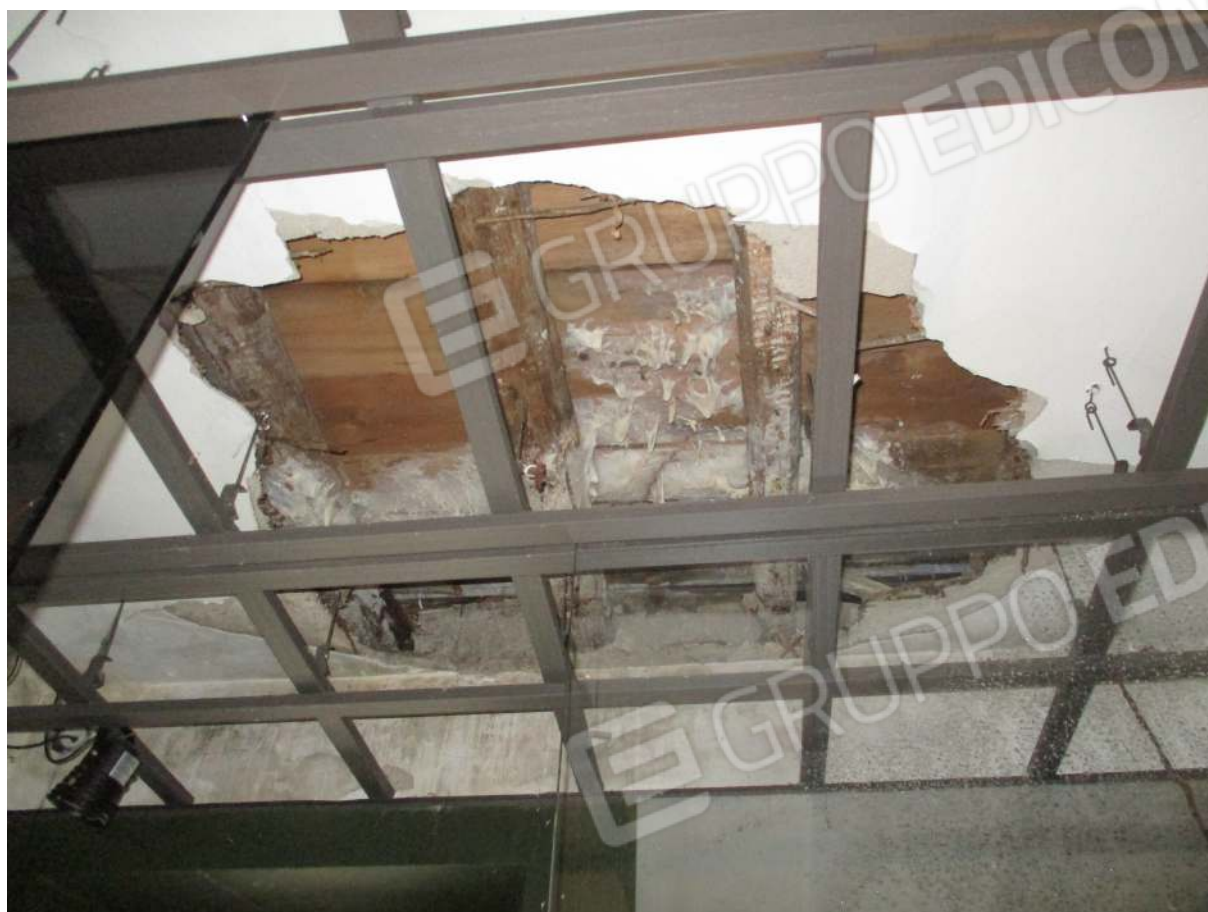
*Fig. 39 – Vista del controsoffitto danneggiato nel bagno*

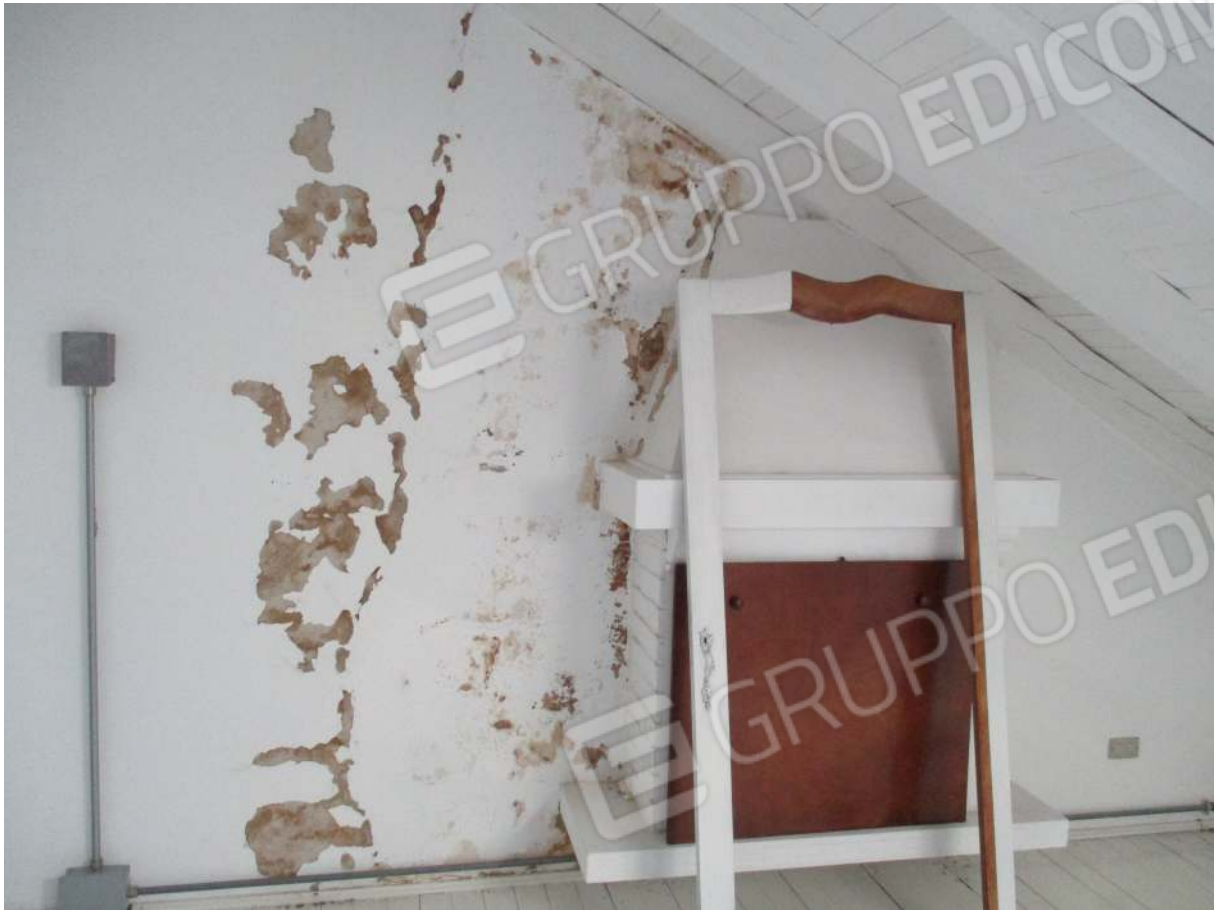
Fig. 44 – Vista di tracce di infiltrazioni di acqua dalla copertura

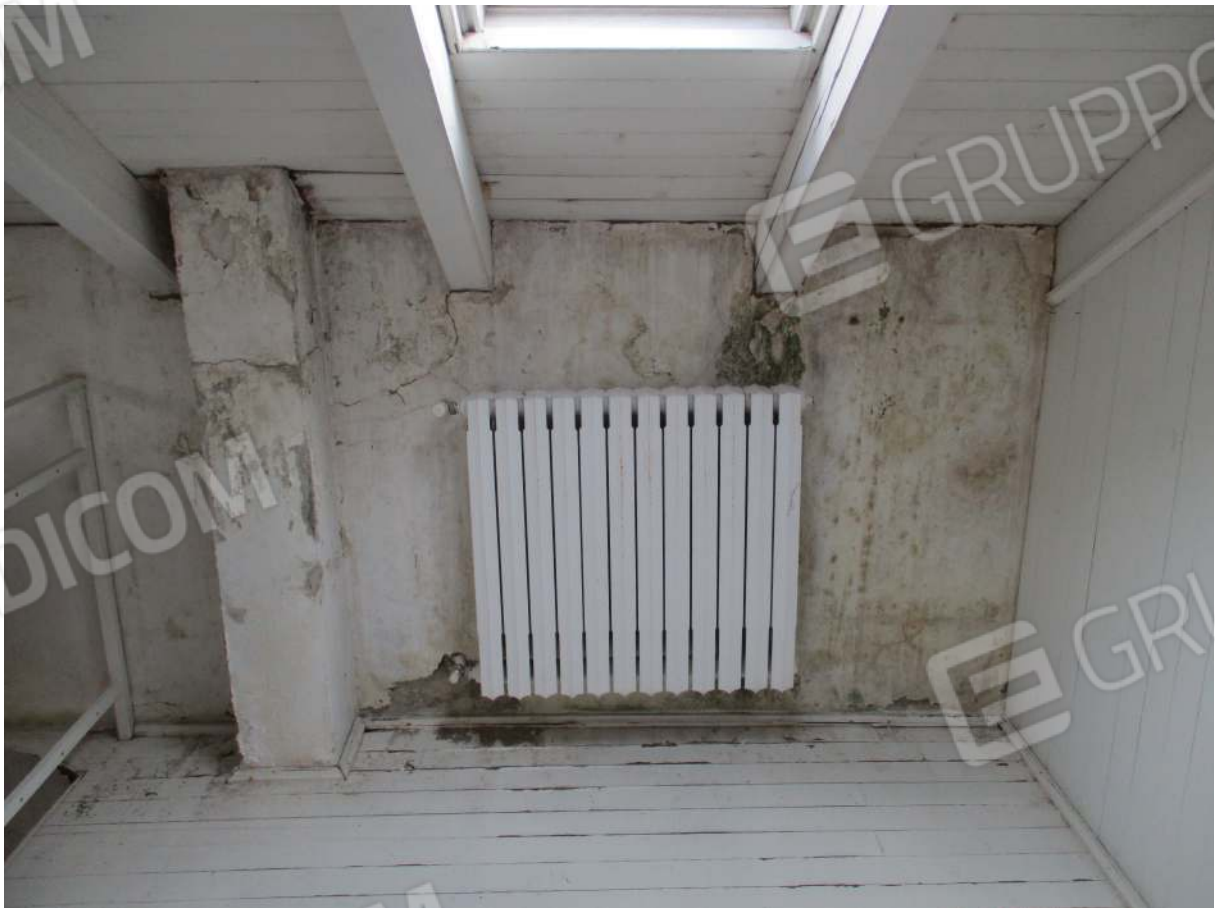
Fig. 45 – Vista di tracce di infiltrazioni di acqua dalla copertura
