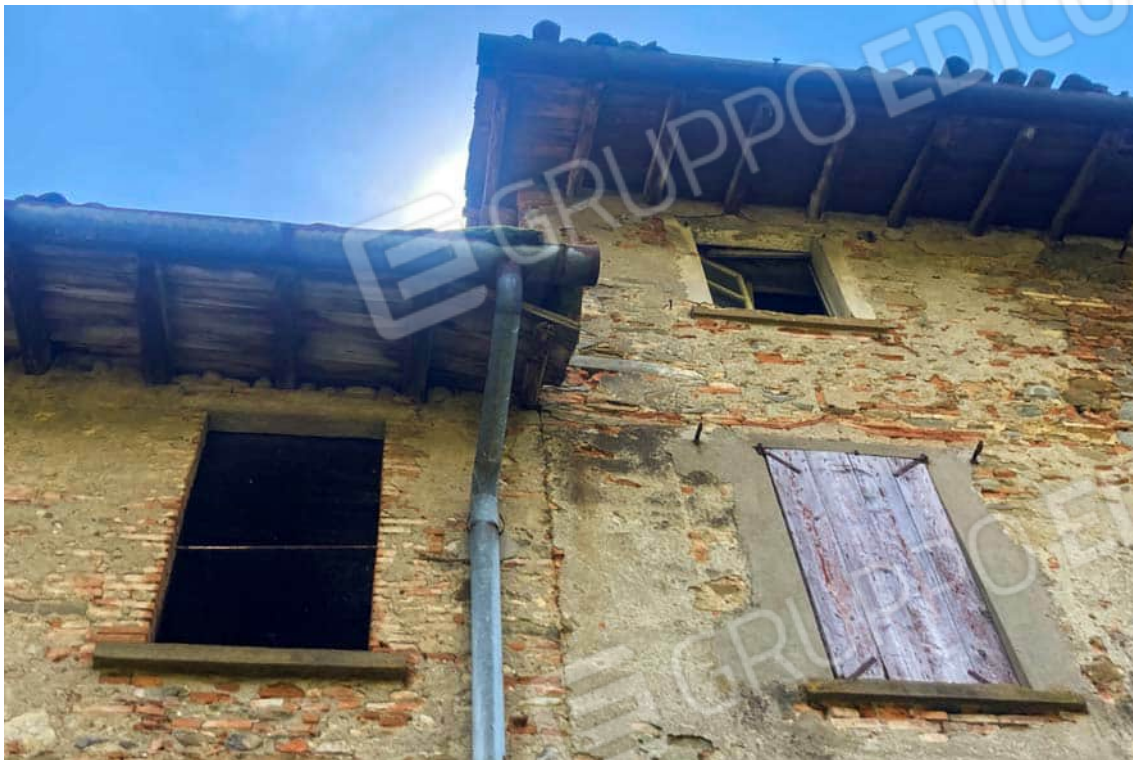
FOTOGRAFIA 1

Tegole sporgenti oltre il canale di gronda e canali intasati dal muschio

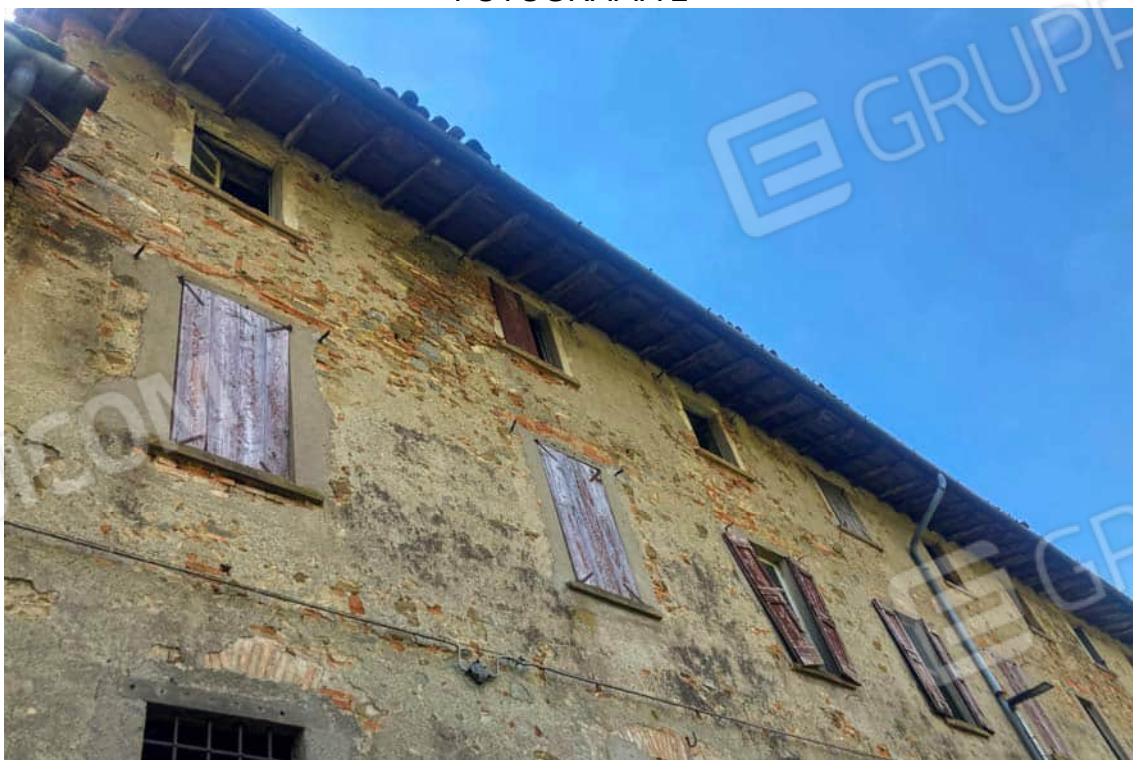
FOTOGRAFIA 2

Tegole sporgenti e oscuranti pericolanti

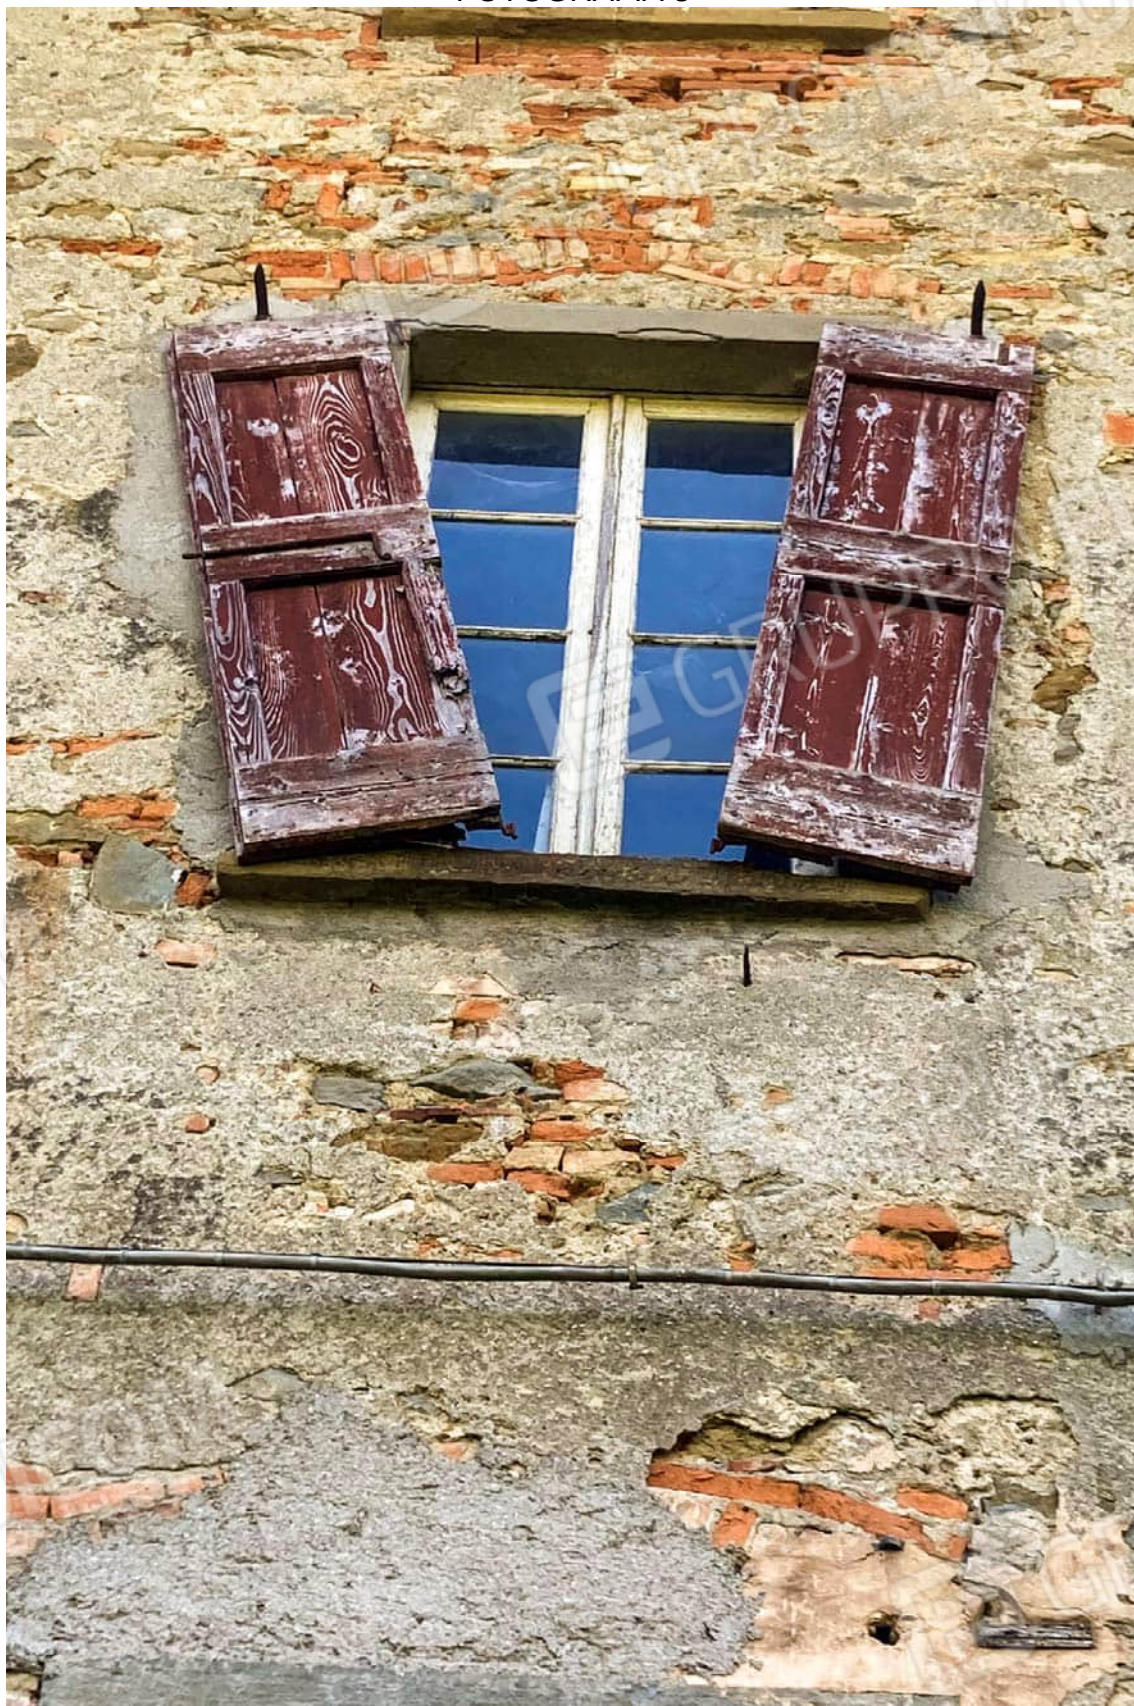
FOTOGRAFIA 3

Oscuranti pericolanti

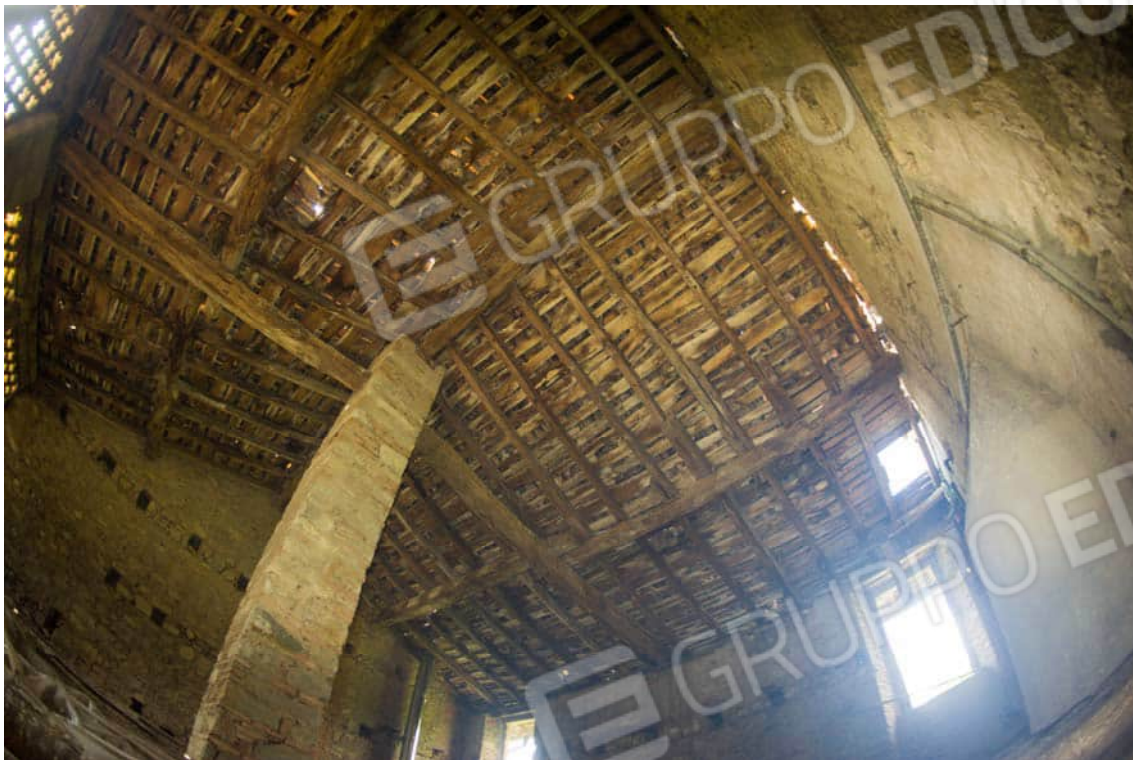
FOTOGRAFIA 4

Porzione di tetto con diverse aperture nel manto di copertura

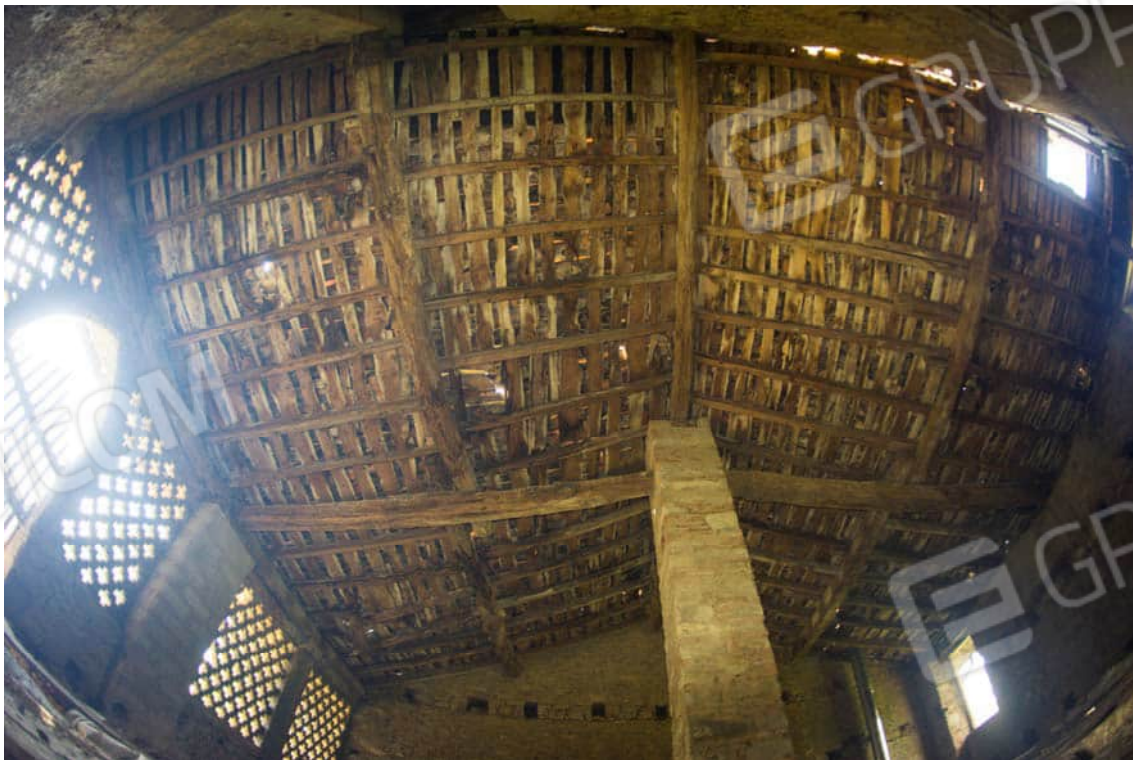
FOTOGRAFIA 5

Porzione di tetto con diverse aperture nel manto di copertura

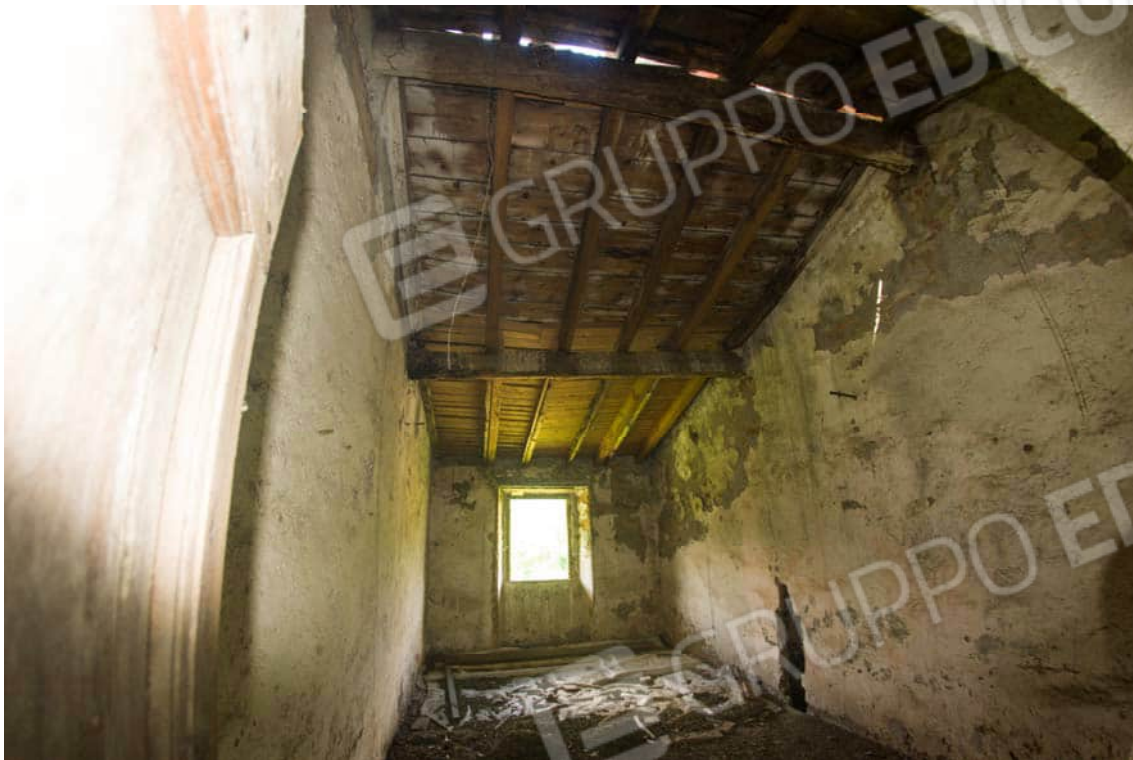
FOTOGRAFIA 6

Tetto, solaio e muri ammalorati, aperture prive di finestre e oscuranti

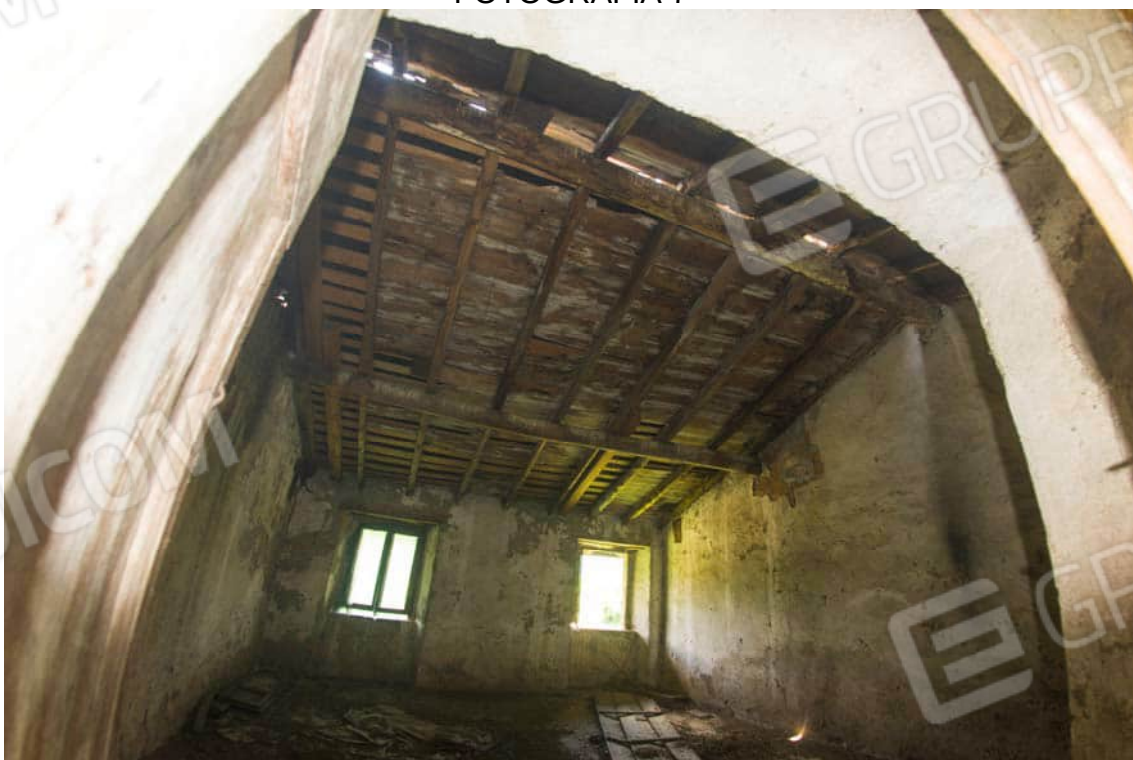
FOTOGRAFIA 7

Tetto ammalorato, solaio imbarcato e sfondato

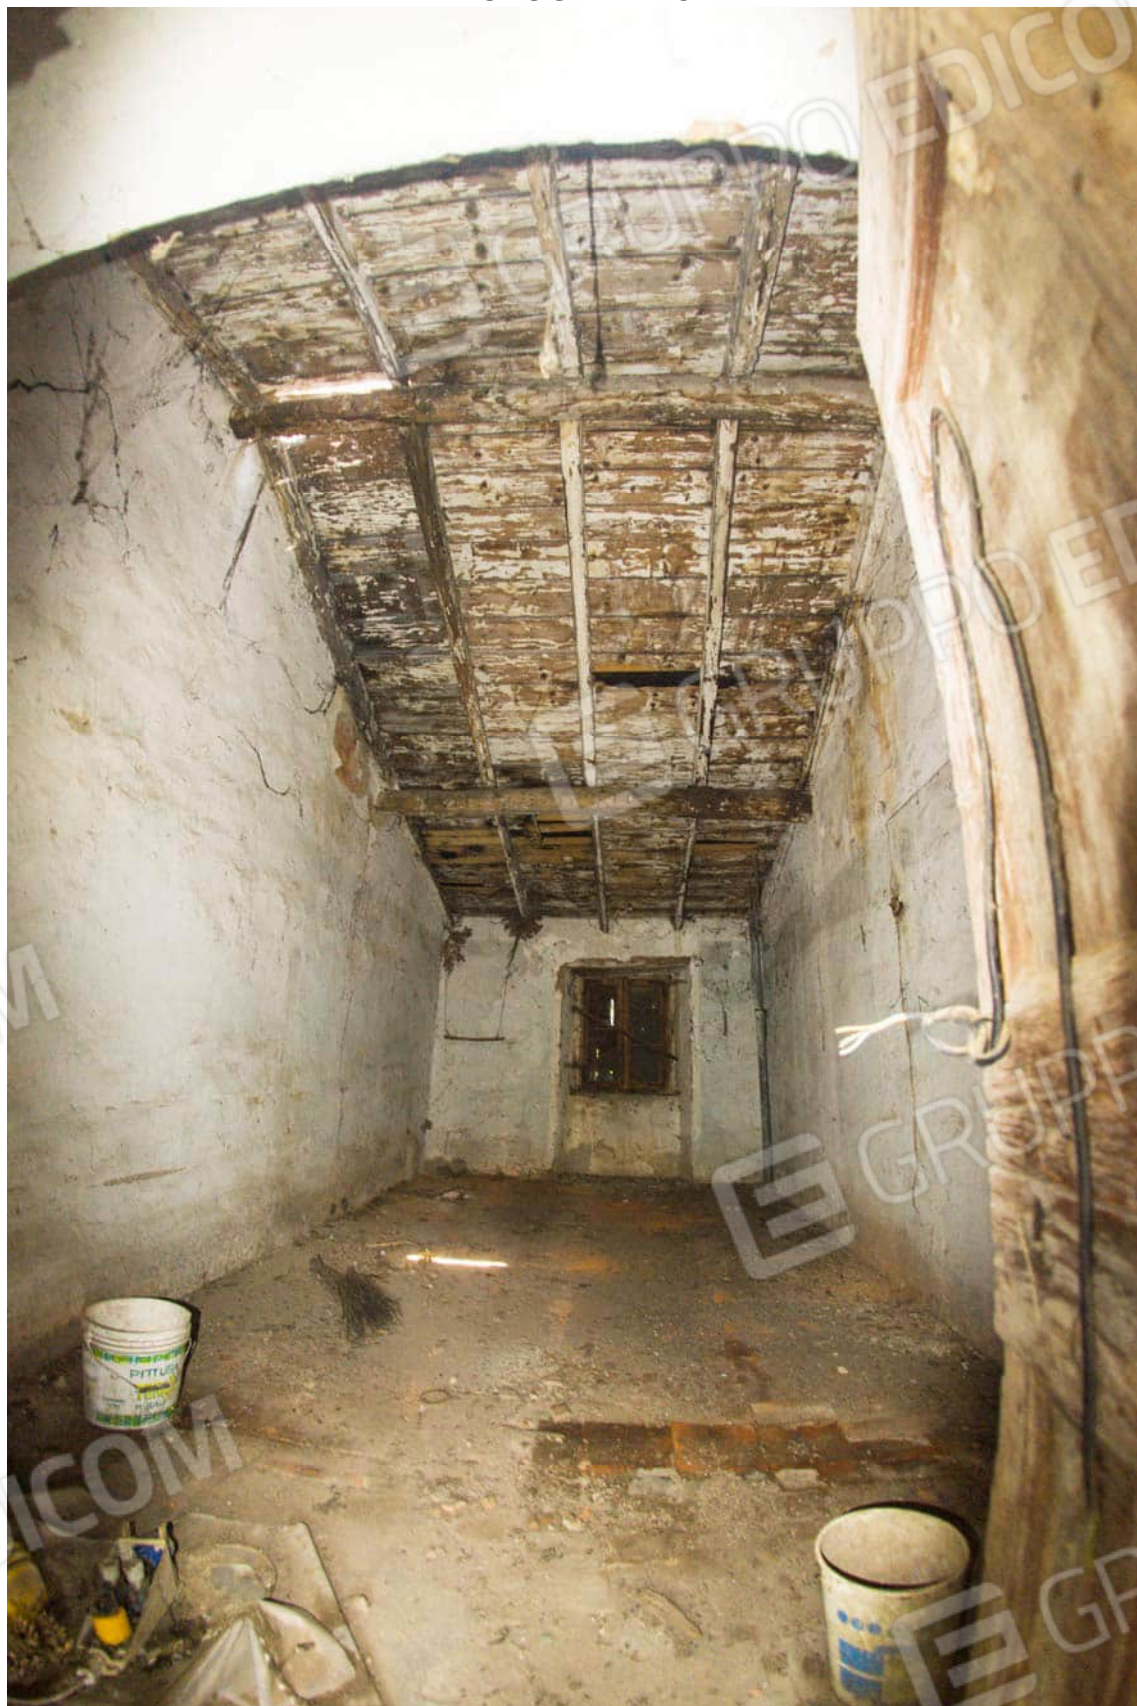
FOTOGRAFIA 8

Tetto ammalorato e solaio imbarcato

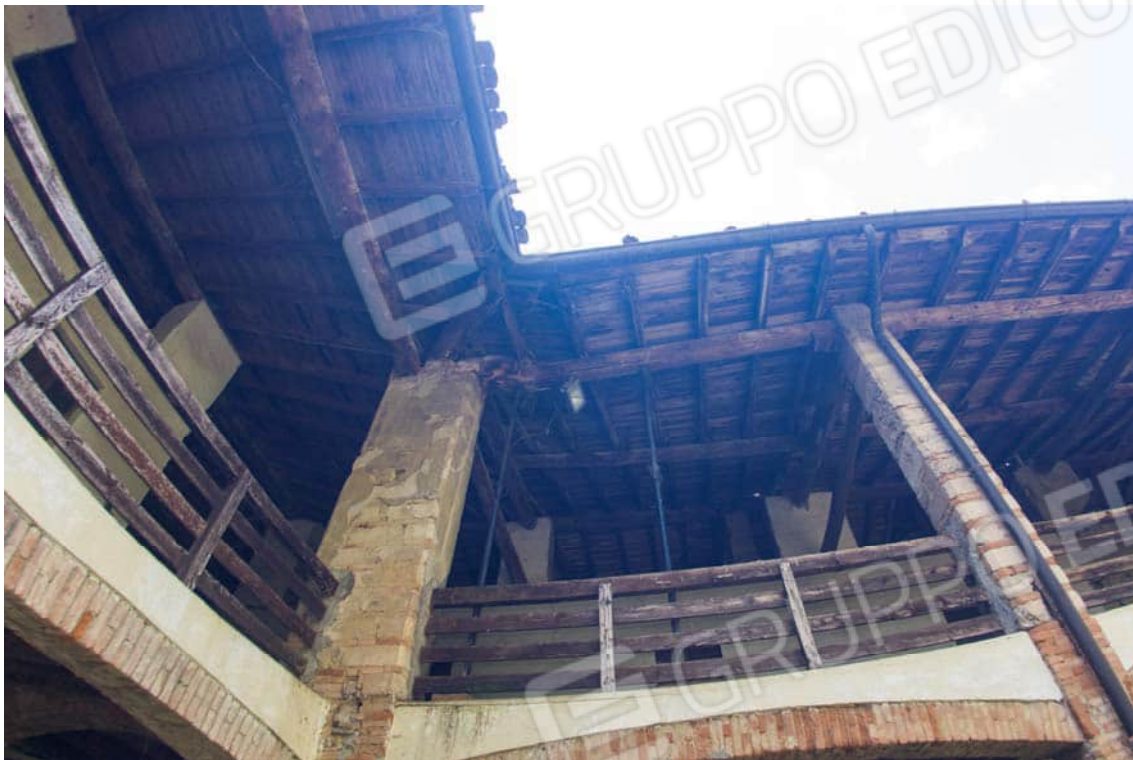
FOTOGRAFIA 9

Trave in legno spezzata e puntellata e tegole sporgenti oltre il canale di gronda

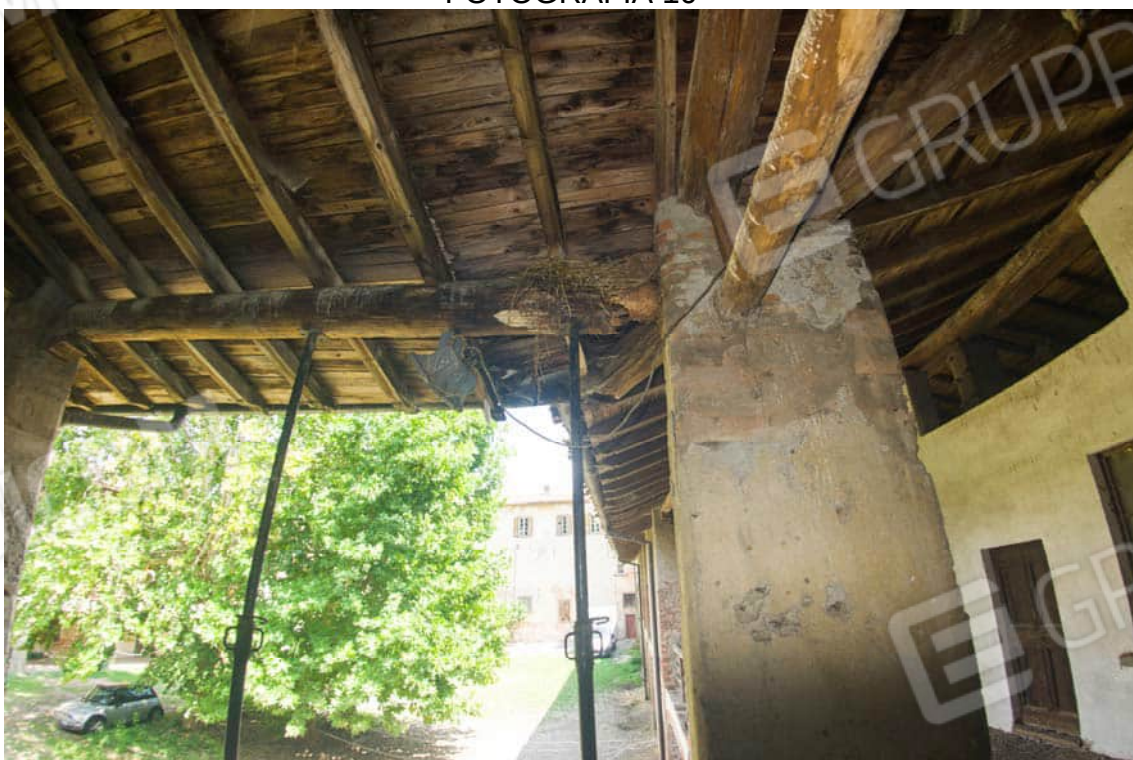
FOTOGRAFIA 10

Trave in legno spezzata e puntellata

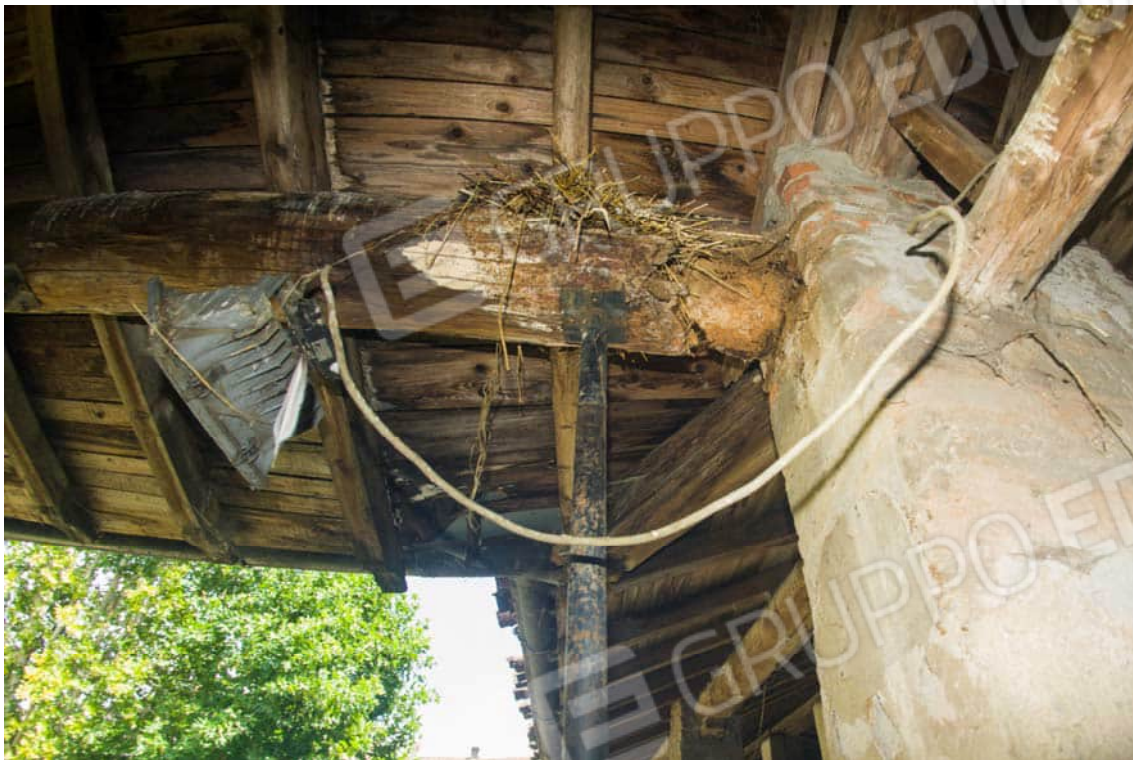
FOTOGRAFIA 11

Trave in legno spezzata e tegole sporgenti oltre il canale di gronda

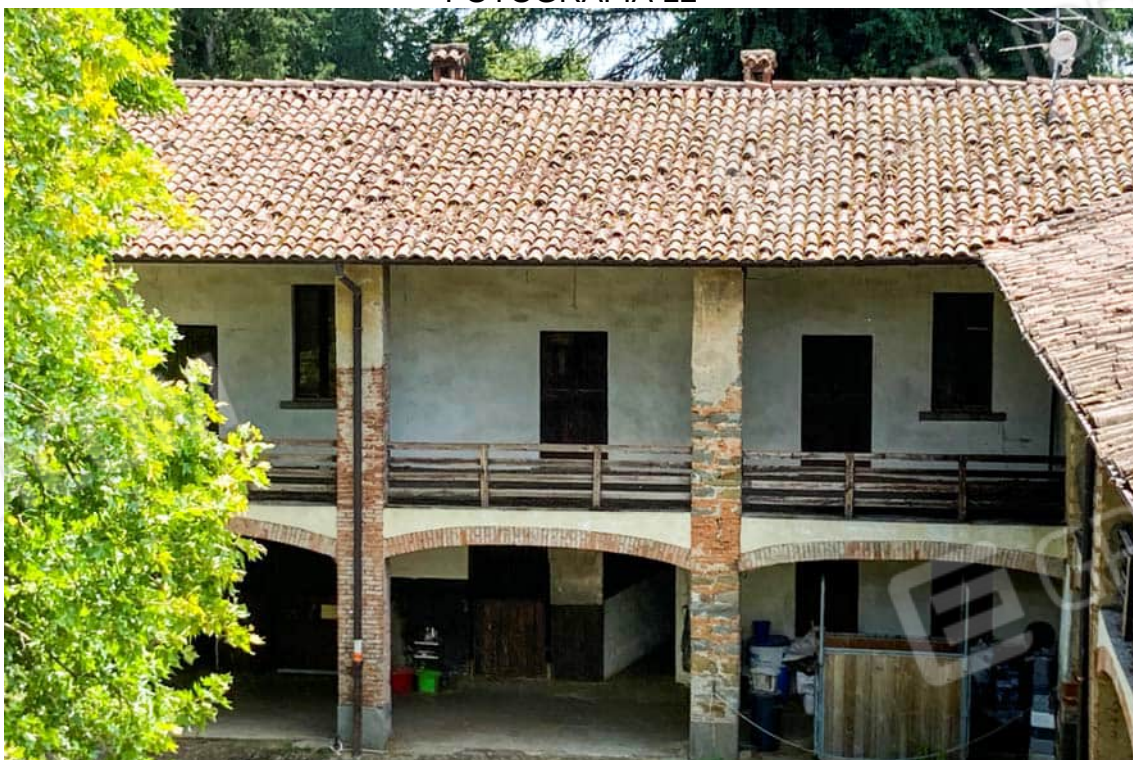
FOTOGRAFIA 12

Tegole deteriorate e sporgenti oltre il canale di gronda

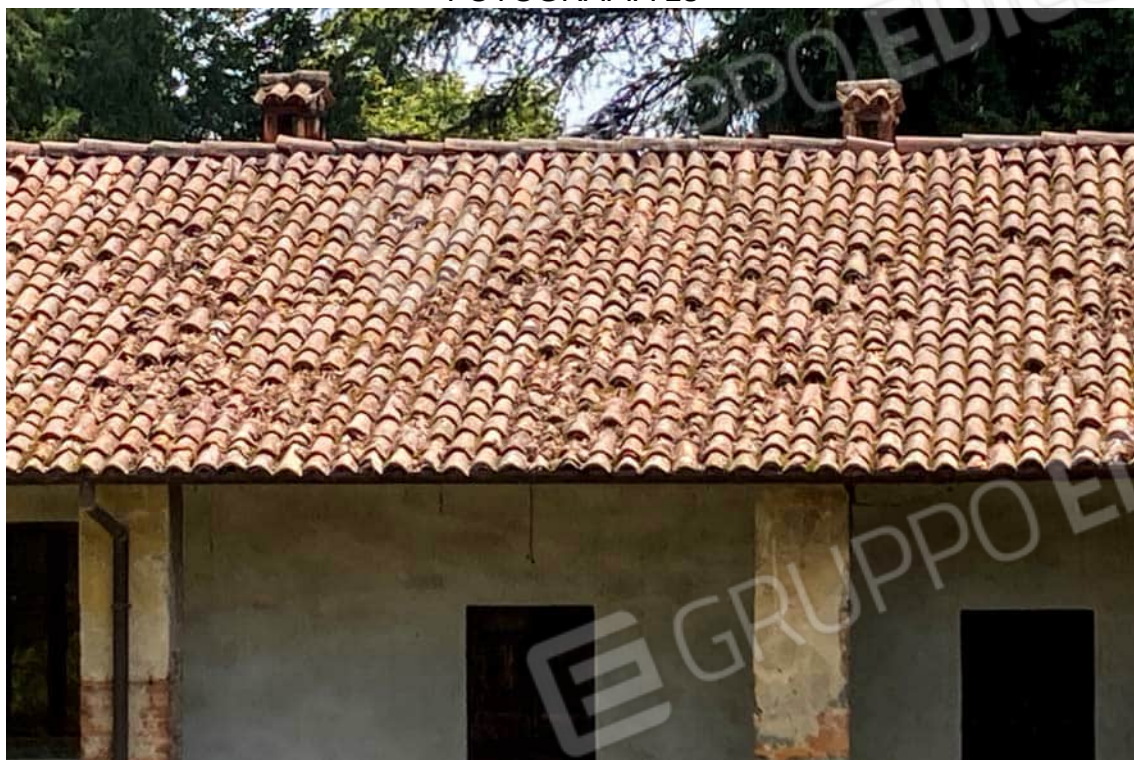
FOTOGRAFIA 13

Tegole deteriorate e sporgenti oltre il canale di gronda

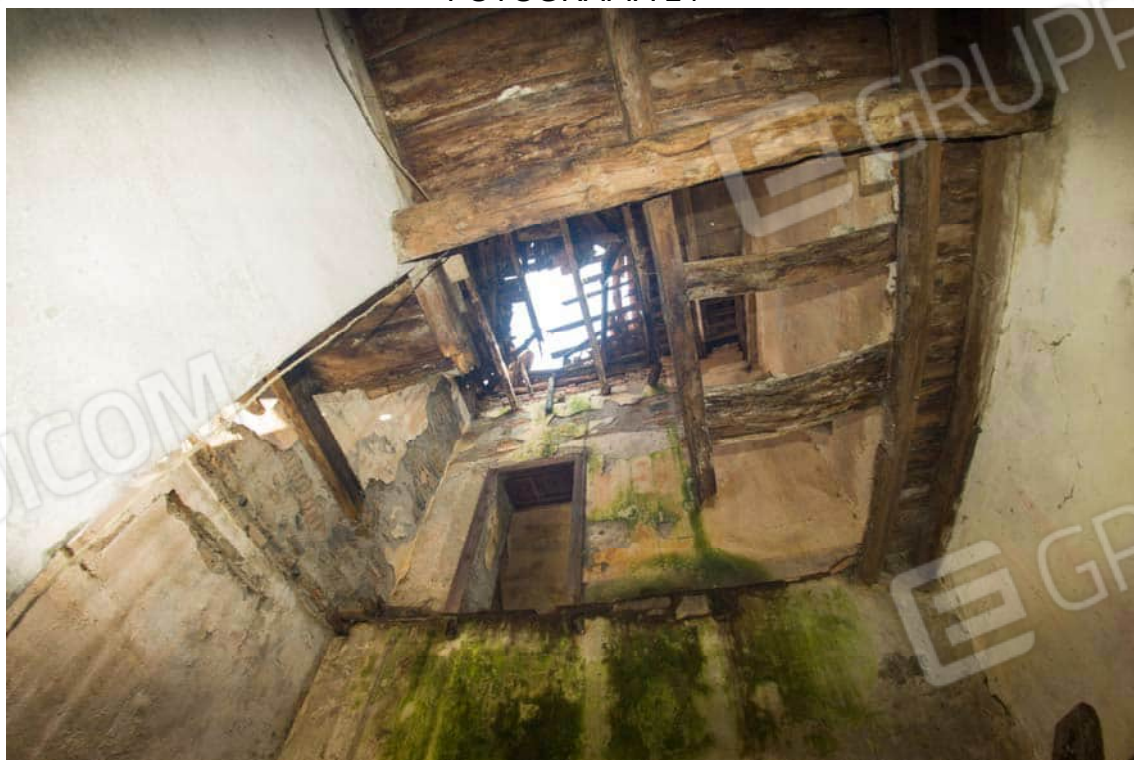
FOTOGRAFIA 14

Solaio e tetto crollati muri ammalorati

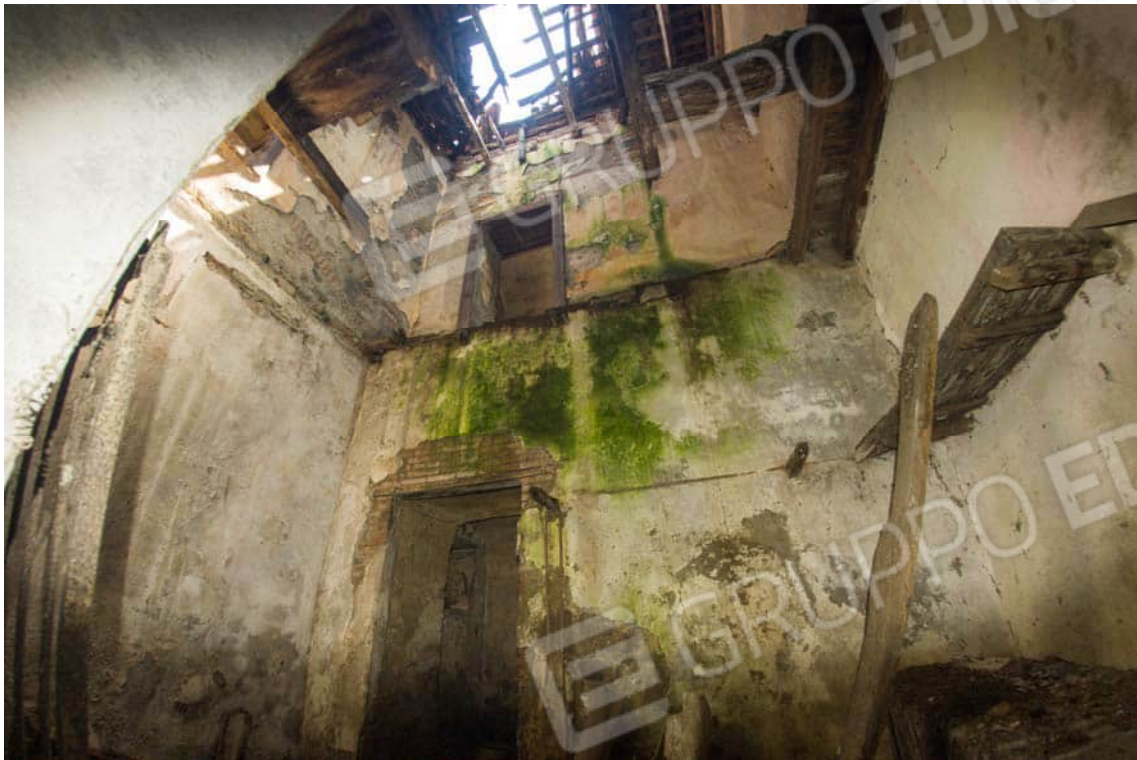
FOTOGRAFIA 15

Solaio e tetto crollati muri ammalorati

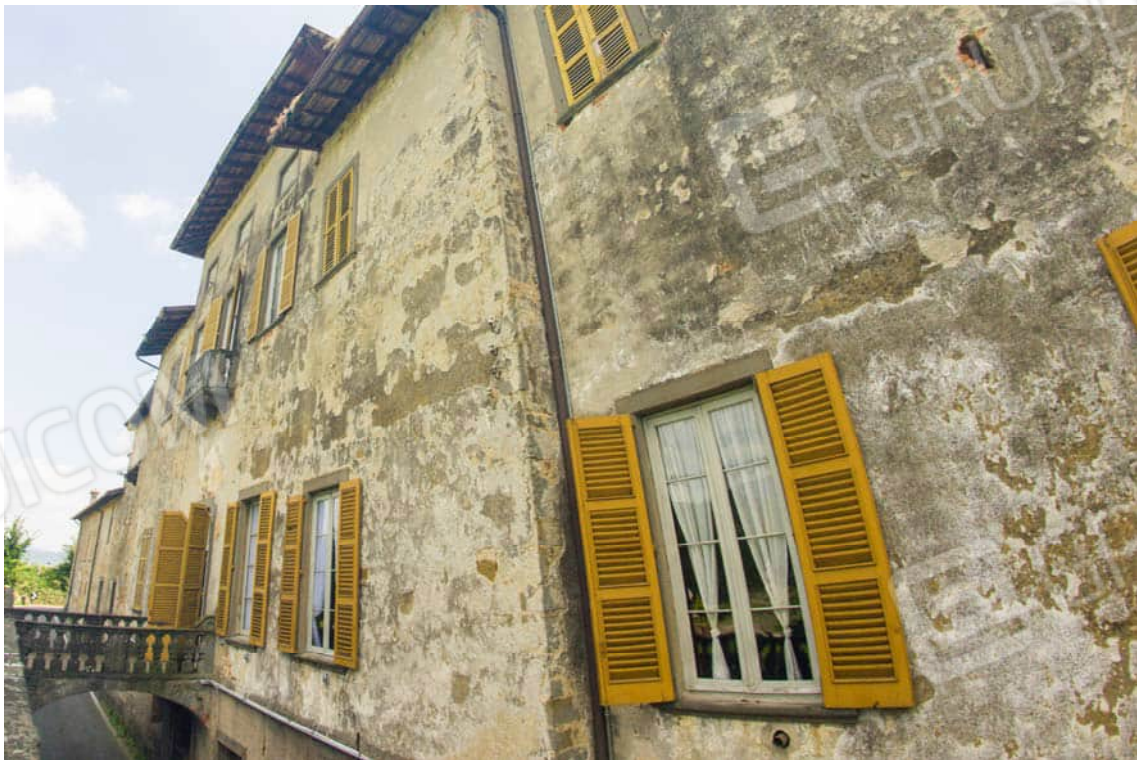
FOTOGRAFIA 16

Facciata lungo la via Villa Gromo, con intonaco ammalorato

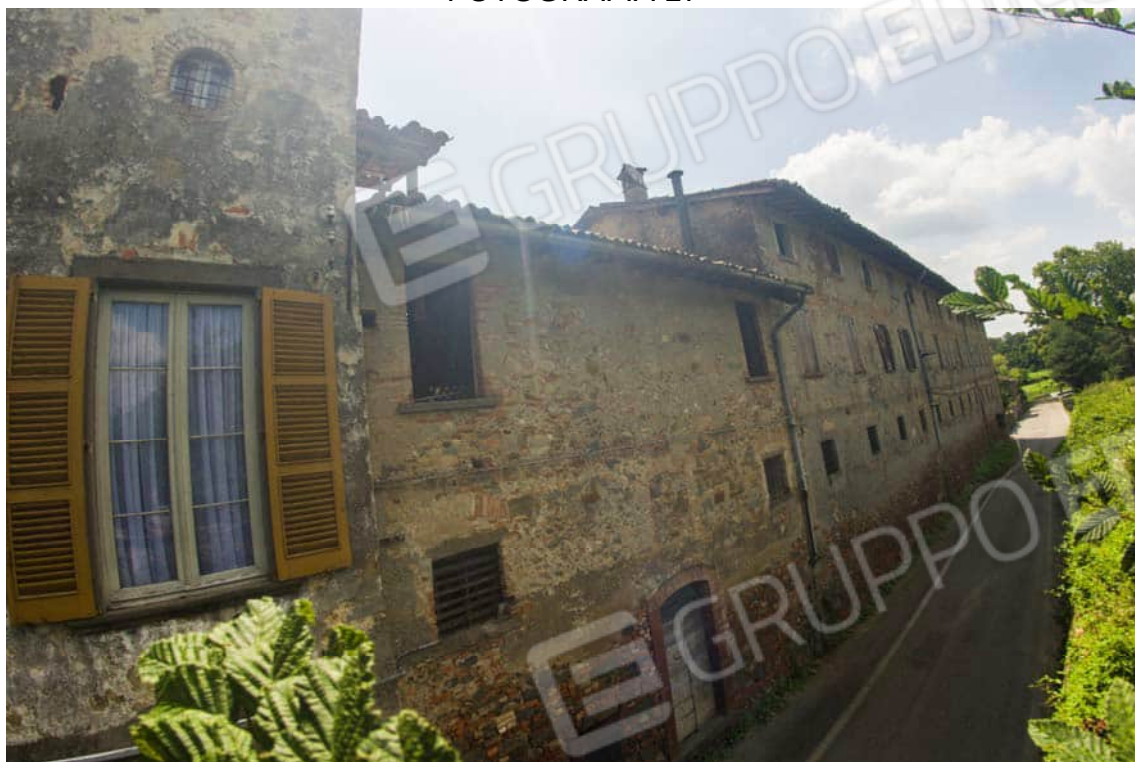
FOTOGRAFIA 17

Facciata lungo la via Villa Gromo, con intonaco e muri in mattoni e sassi
