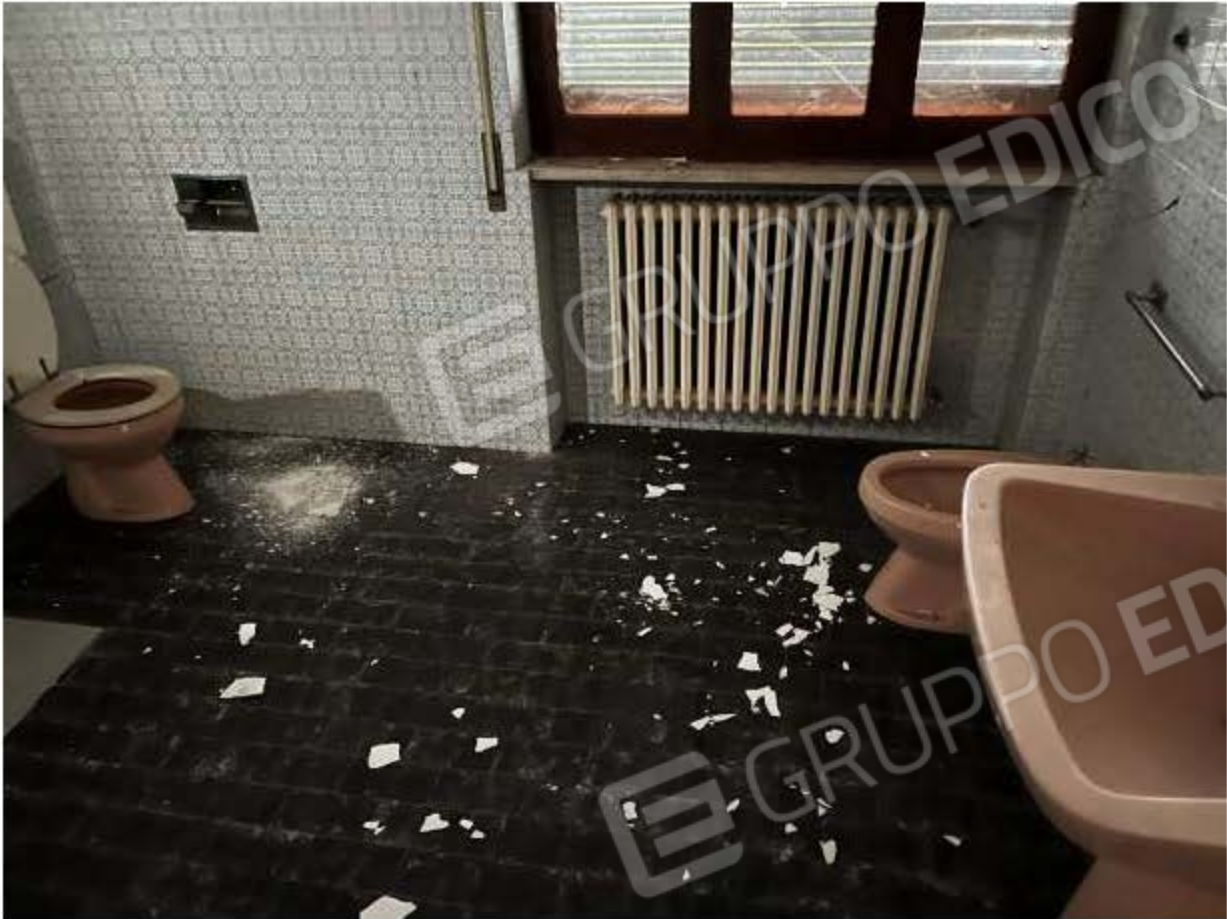
DISTACCO DELLA TINTEGGIATURA DAL SOFFITTO

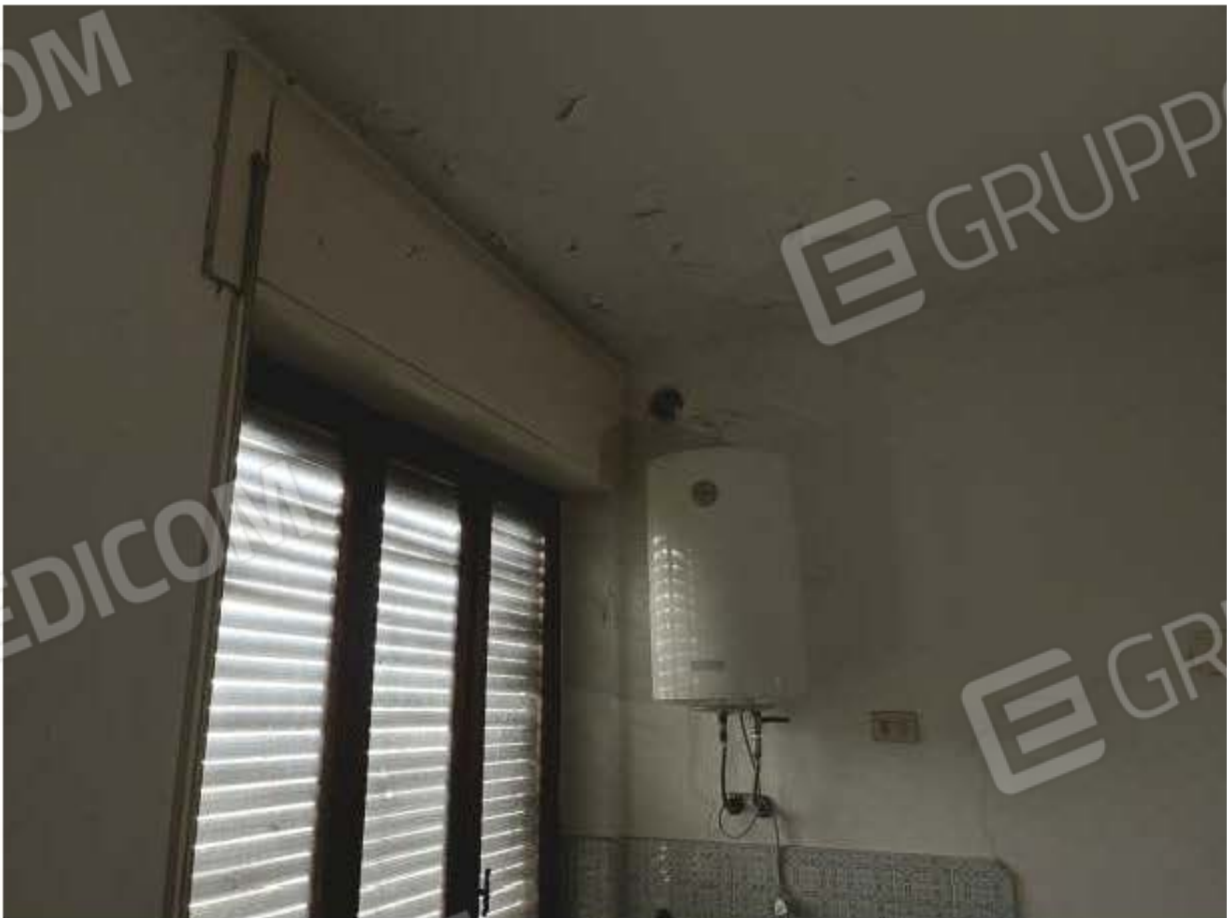
DISTACCO DELLA TINTEGGIATURA DAL SOFFITTO

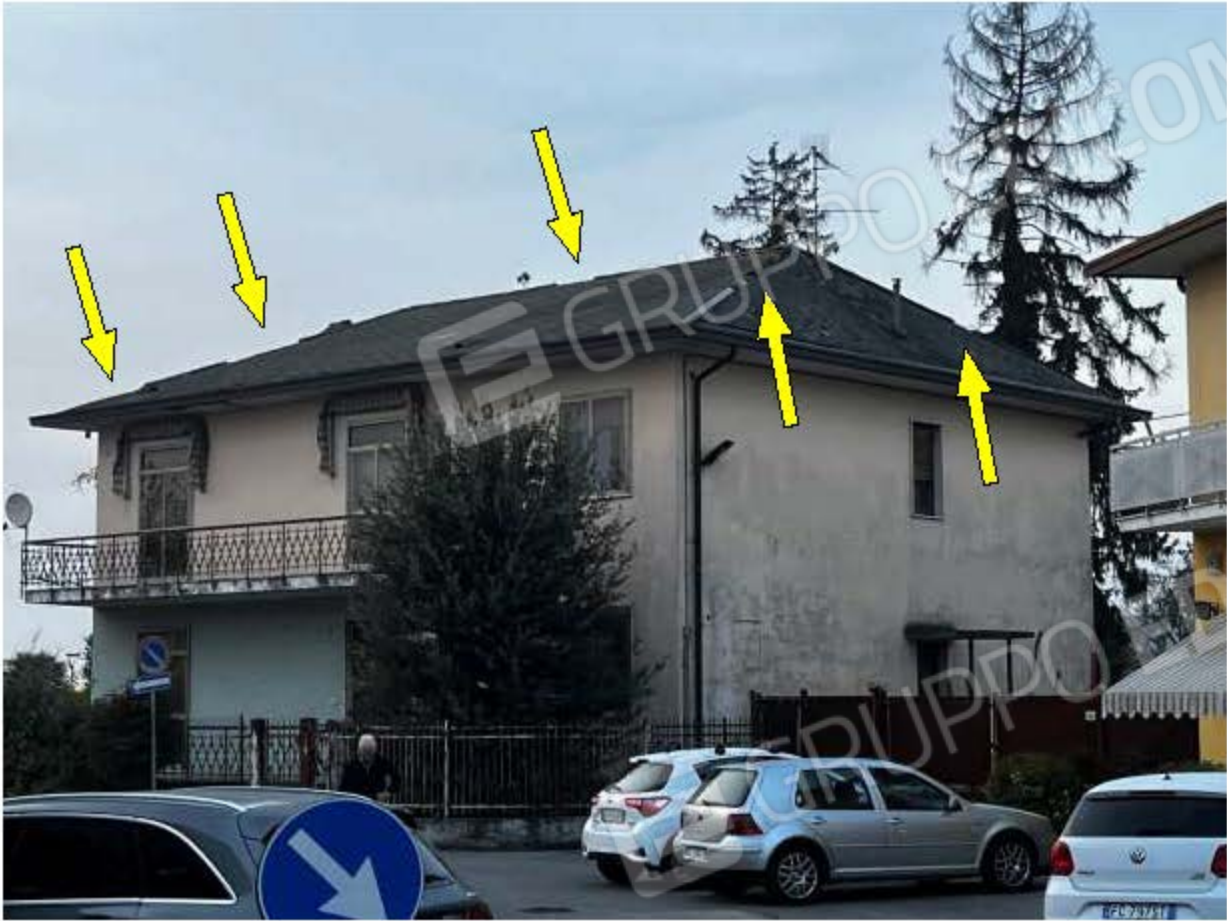
DANNI ALLA COPERTURA

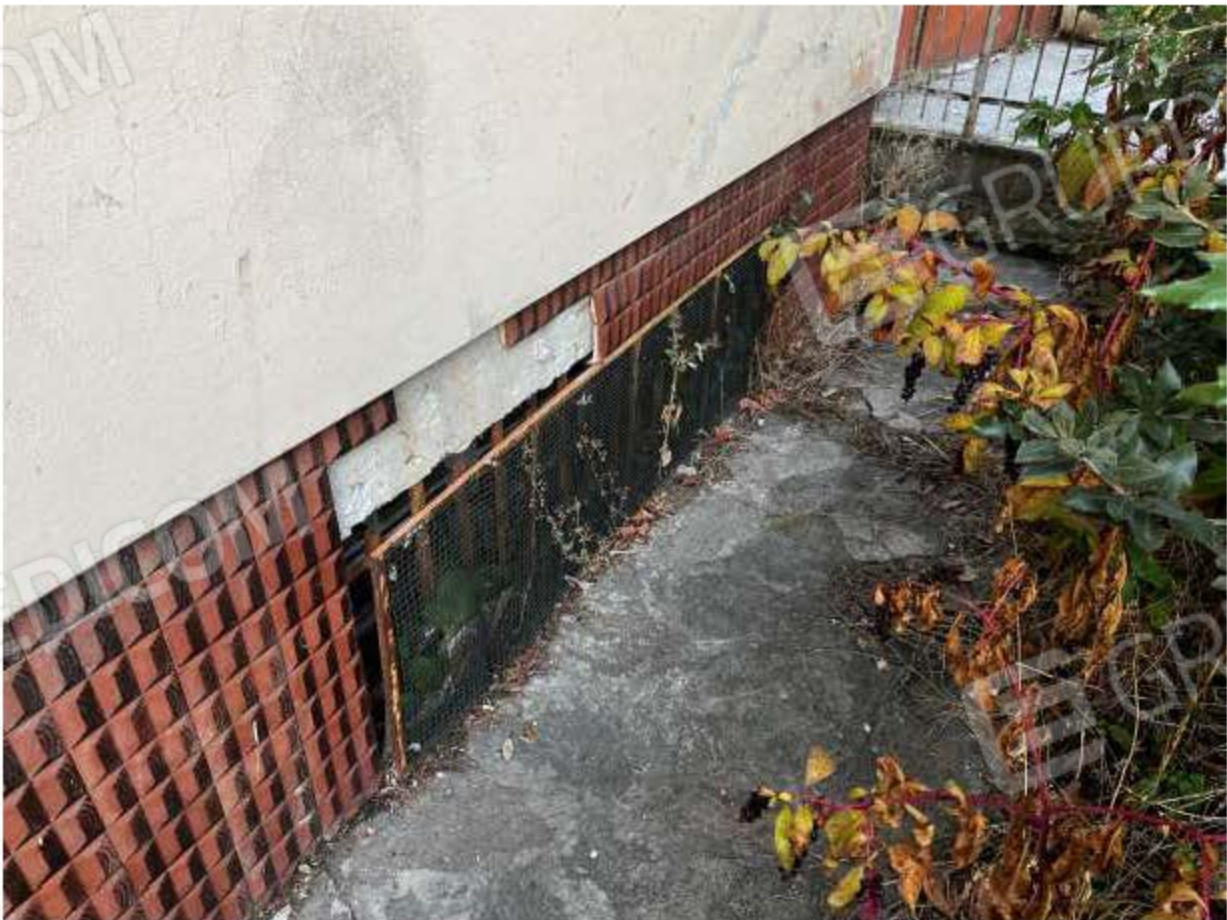
DISTACCO DEL RIVESTIMENTO ESTERNO

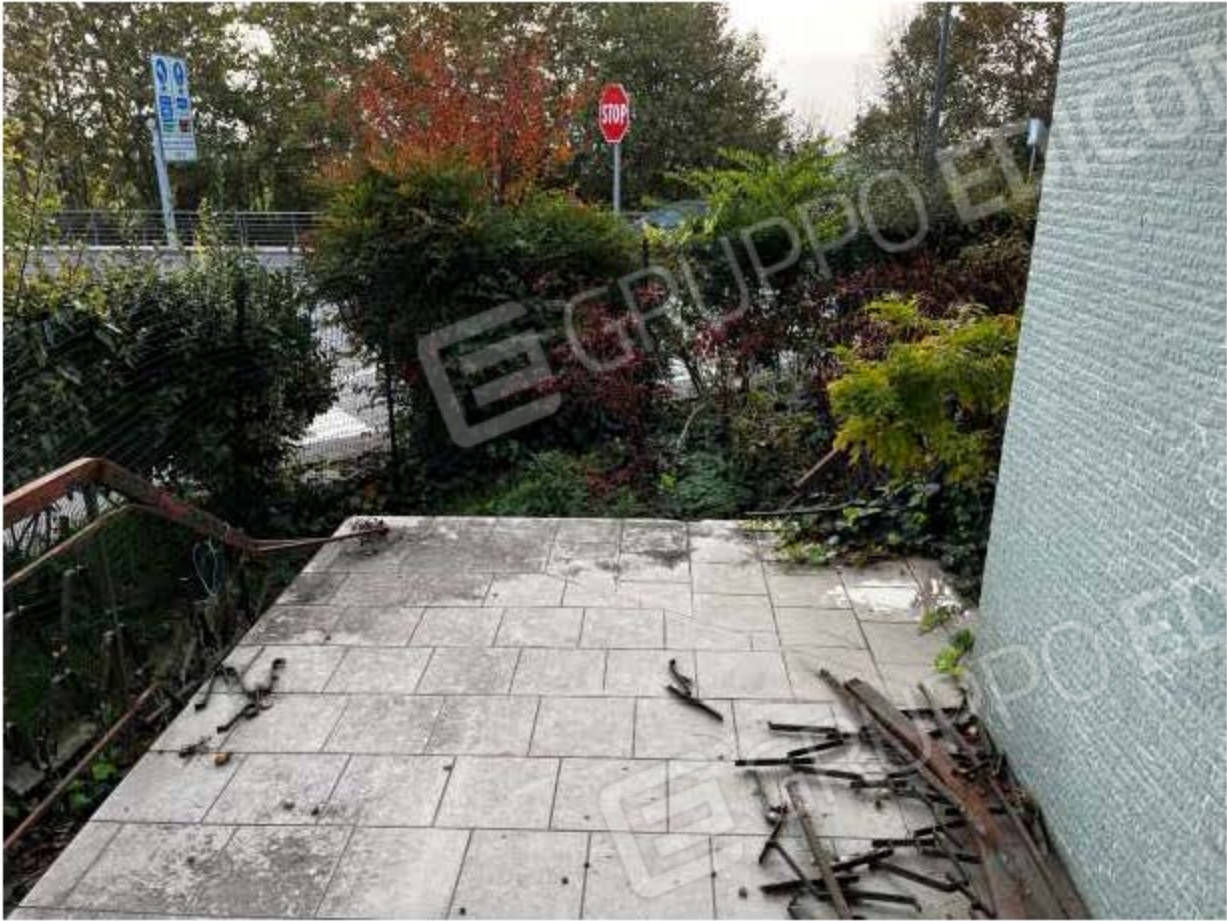
DANNI BALLATOIO DEL PIANO TERRA

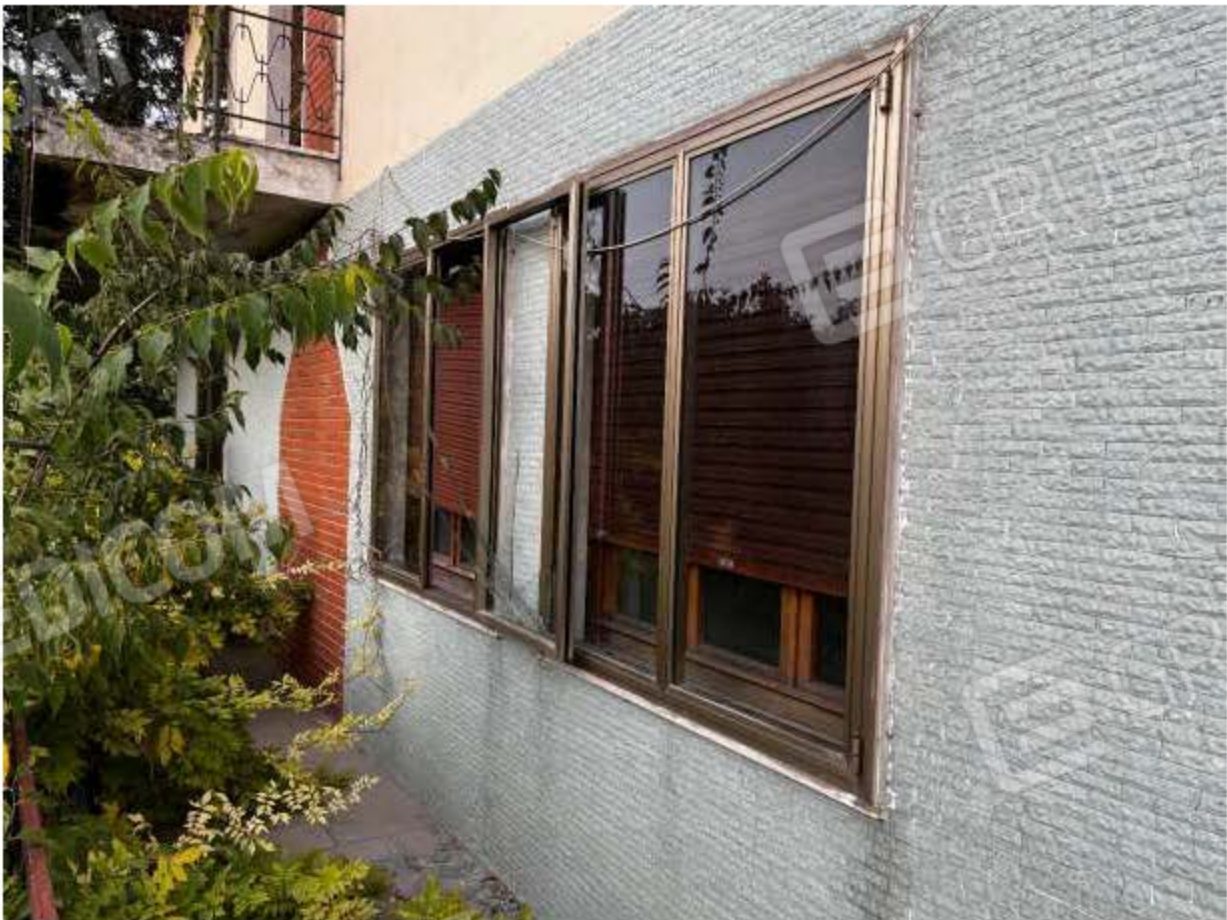
SERRAMENTO ESTERNO ROTTO

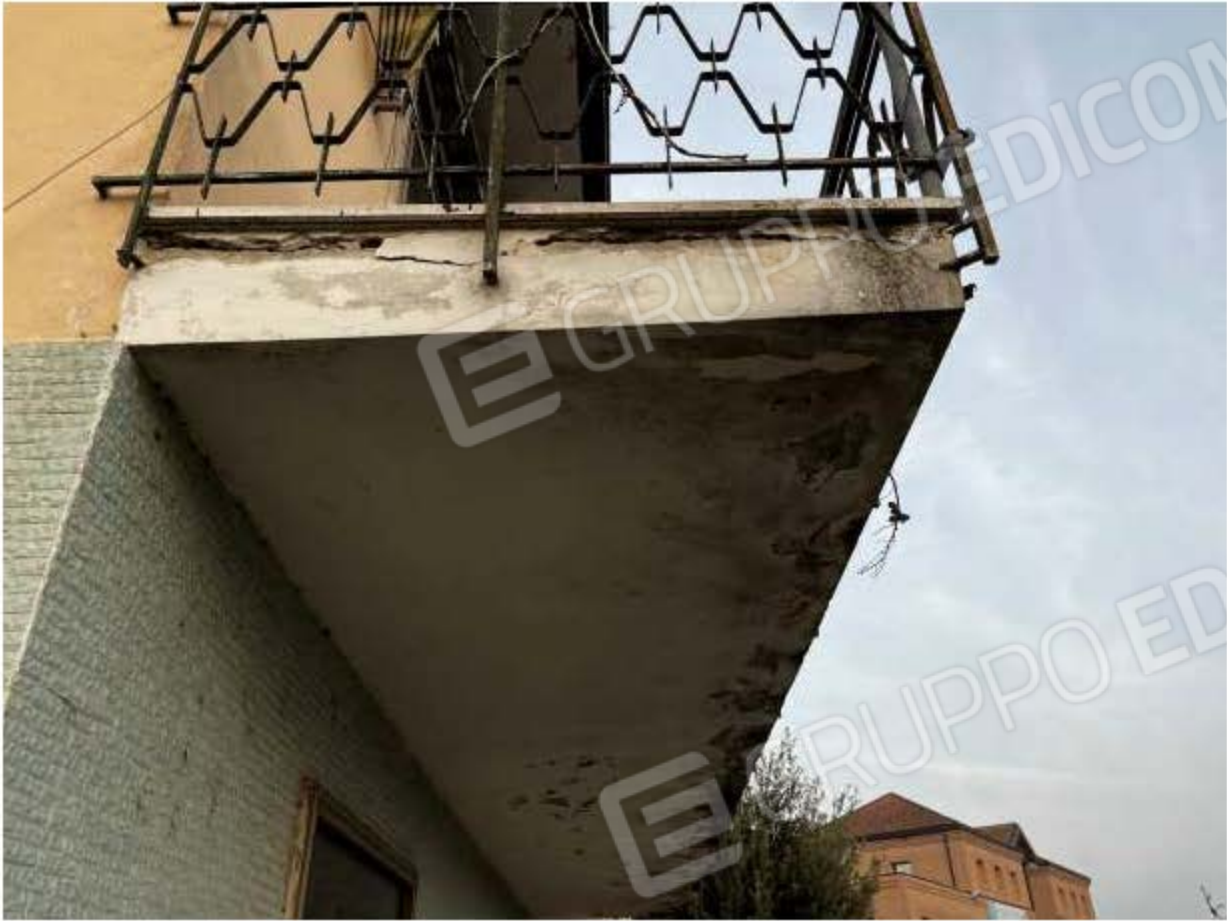
DANNI AL BALCONE

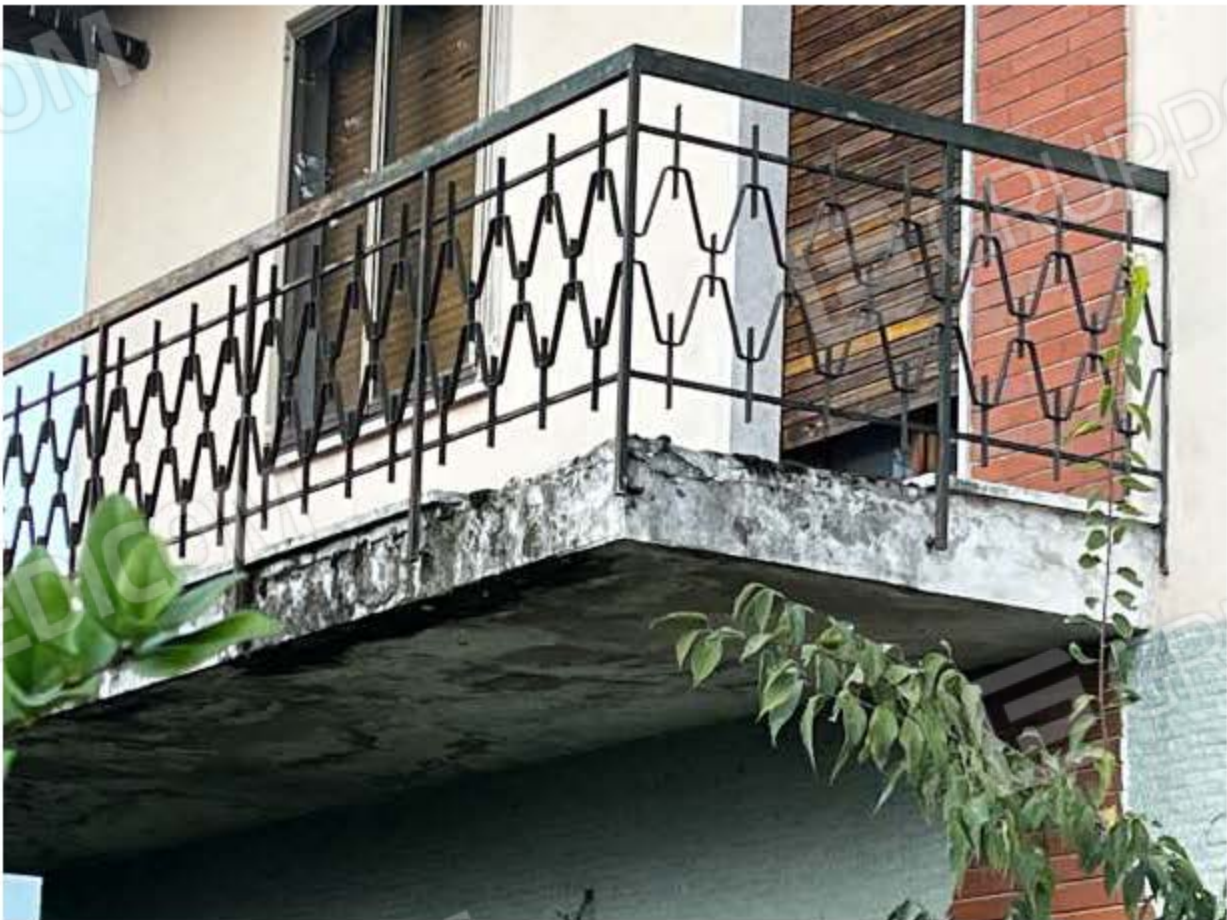
DISTACCO DELLA PAVIMENTAZIONE DEL BALCONE

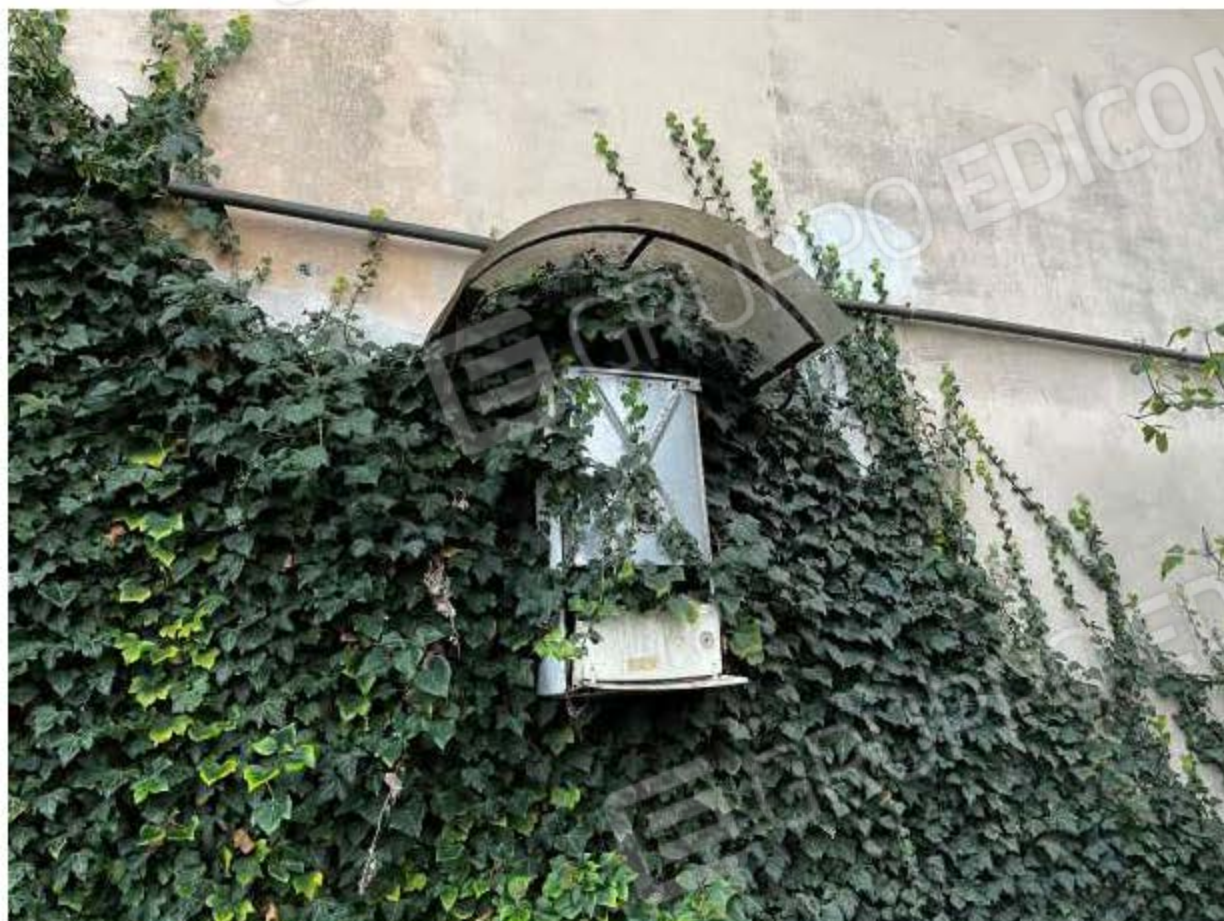
CALDAIA ESTERNA COPERTA DAL VERDE

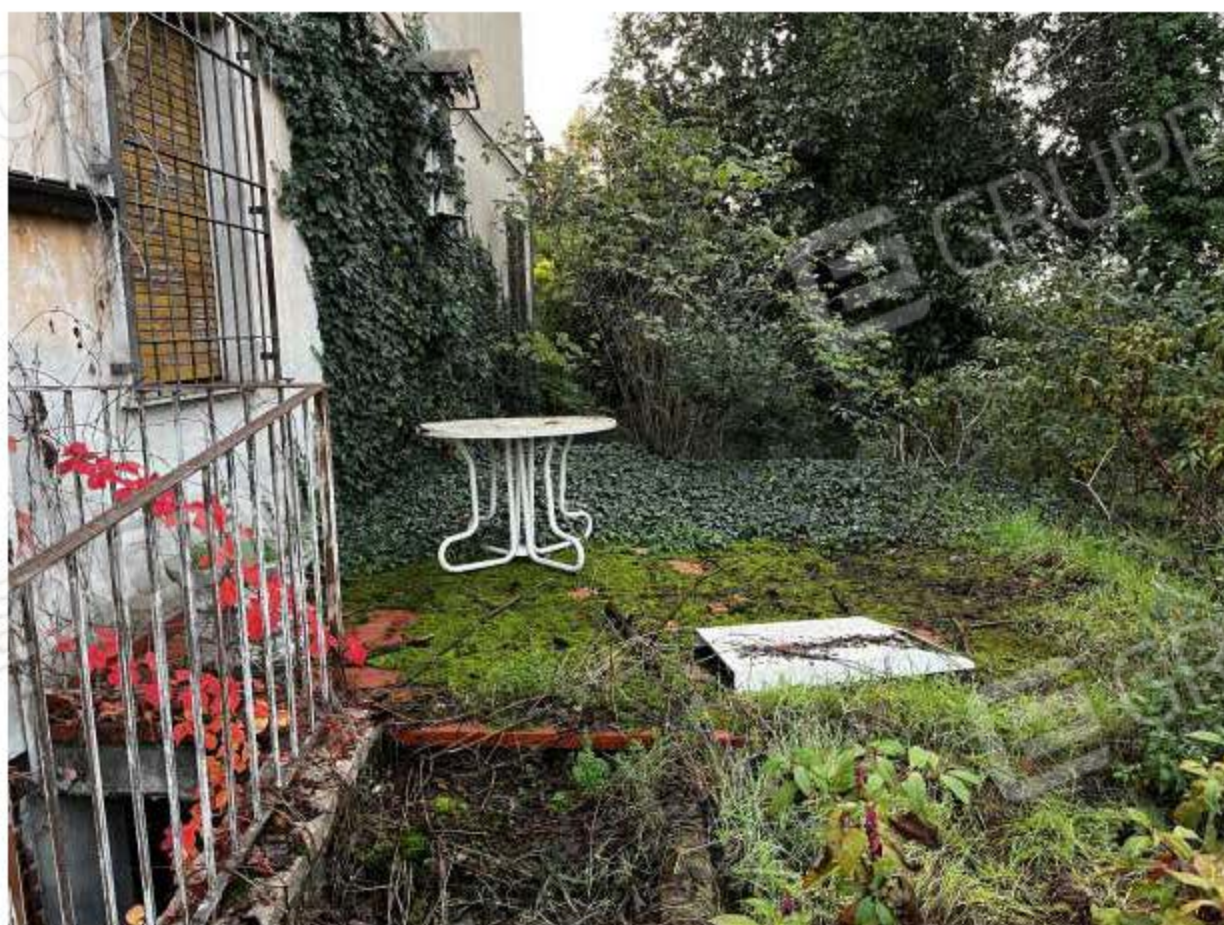
PAVIMENTO ESTERNO COMPLETAMENTE COPERTO DAL VERDE

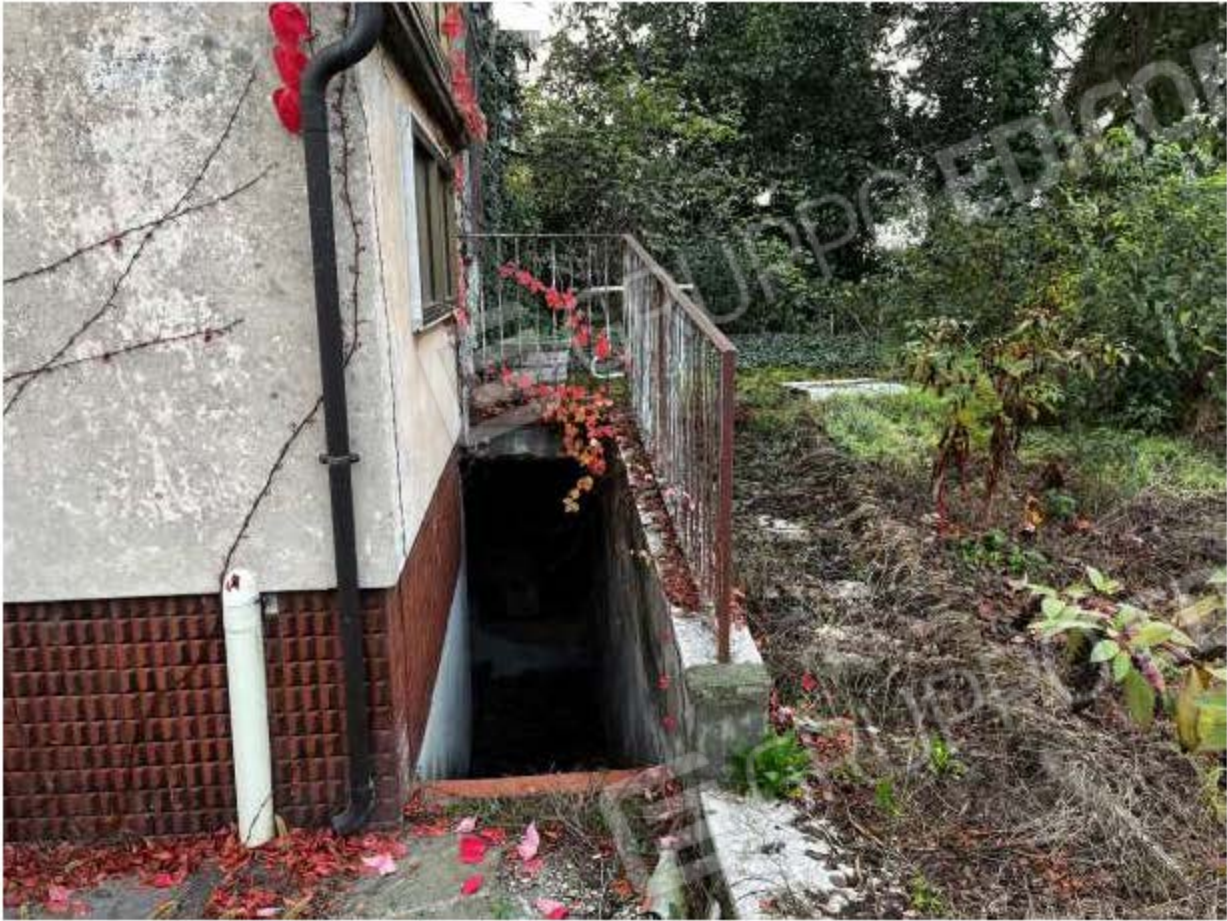
SCALA DI ACCESSO AL PIANO INTERRATO POSTA SU ALTRA PROPRIETA'

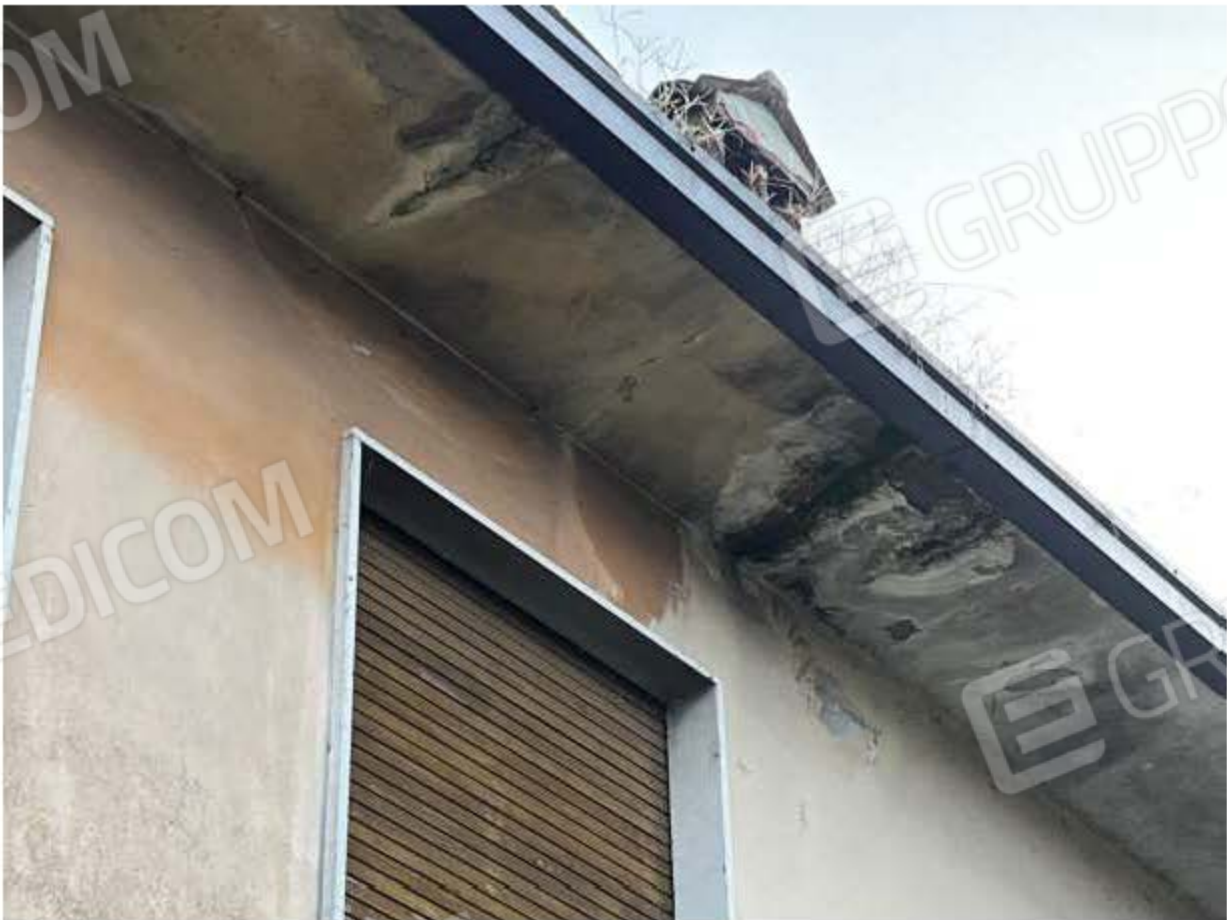
DANNI PER INFILTRAZIONE ALLA GRONDA
