Viste generali dell’immobile e delle altre unità immobiliari
ricadenti sullo stesso mappale (map. 1041)

Viste generali e stato manutentivo esterno delle parti comuni dell'immobile

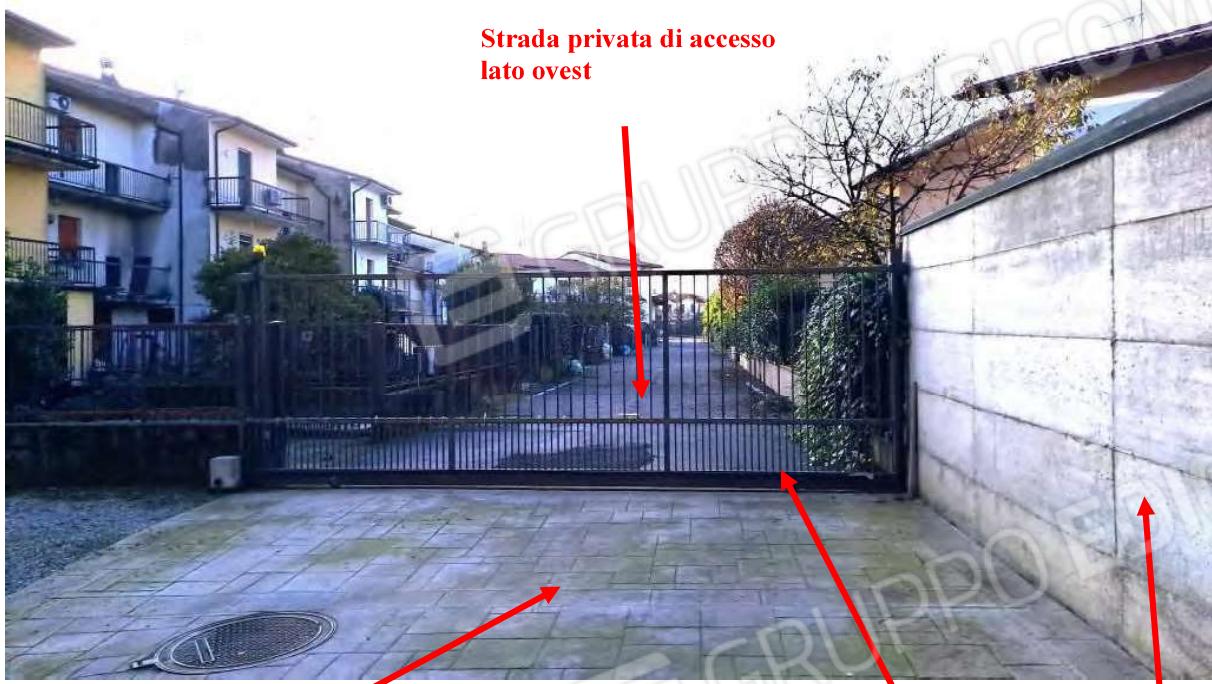
Accesso carraio lato ovest

Sedime indicativo della roggia intubata utilizzata a uso esclusivo dal map. 1041

Recinzione di delimitazione della superficie utilizzata a uso esclusivo della roggia intubata

muro di confine edificato sullo stesso sedime della roggia

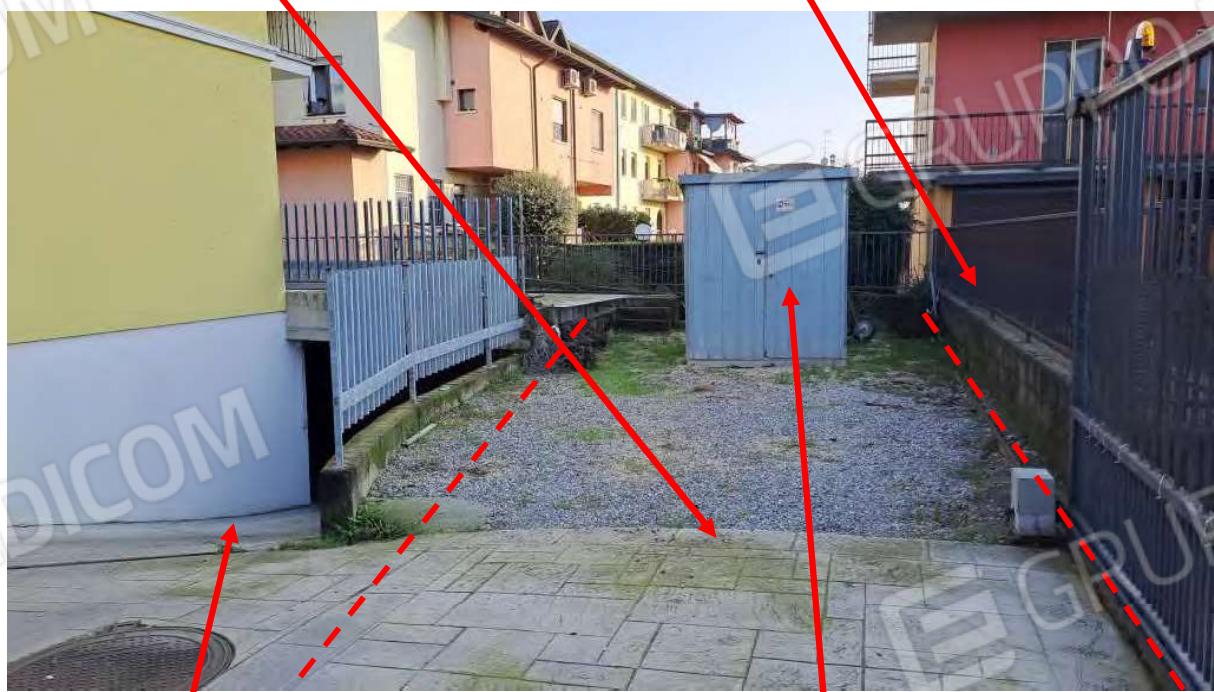
Rampa di accesso al corsello interrato

Manufatto il lamiera posizionato sulla superficie della roggia intubata, utilizzata a uso esclusivo

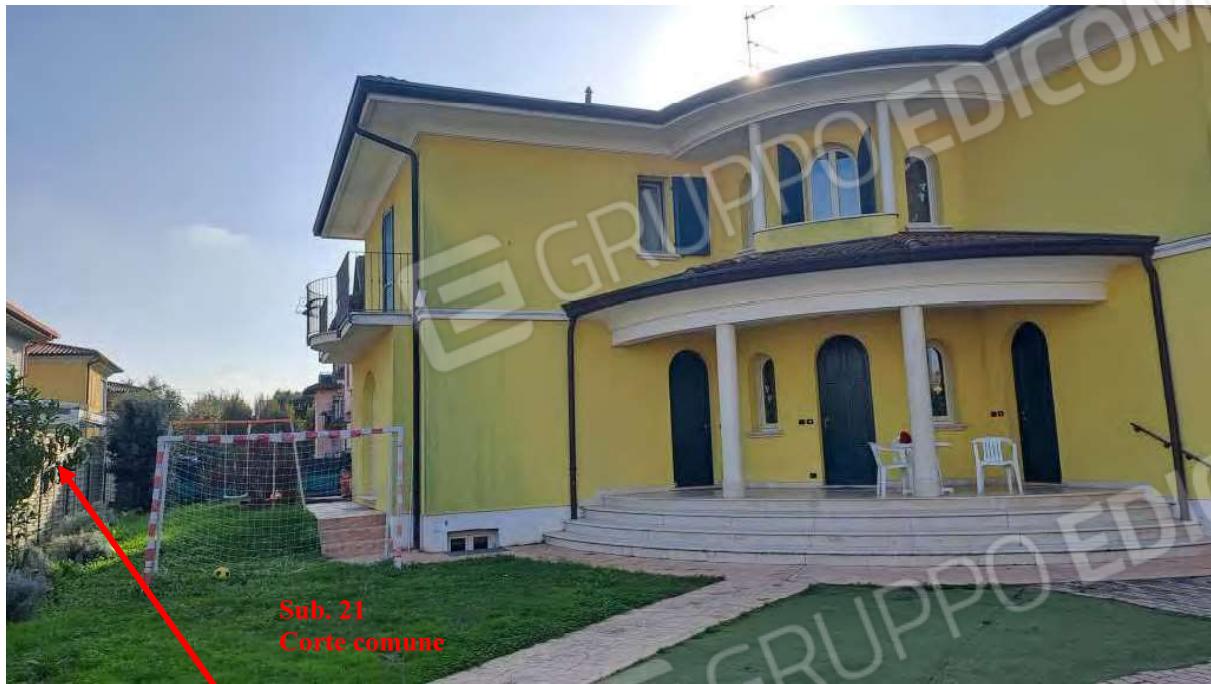
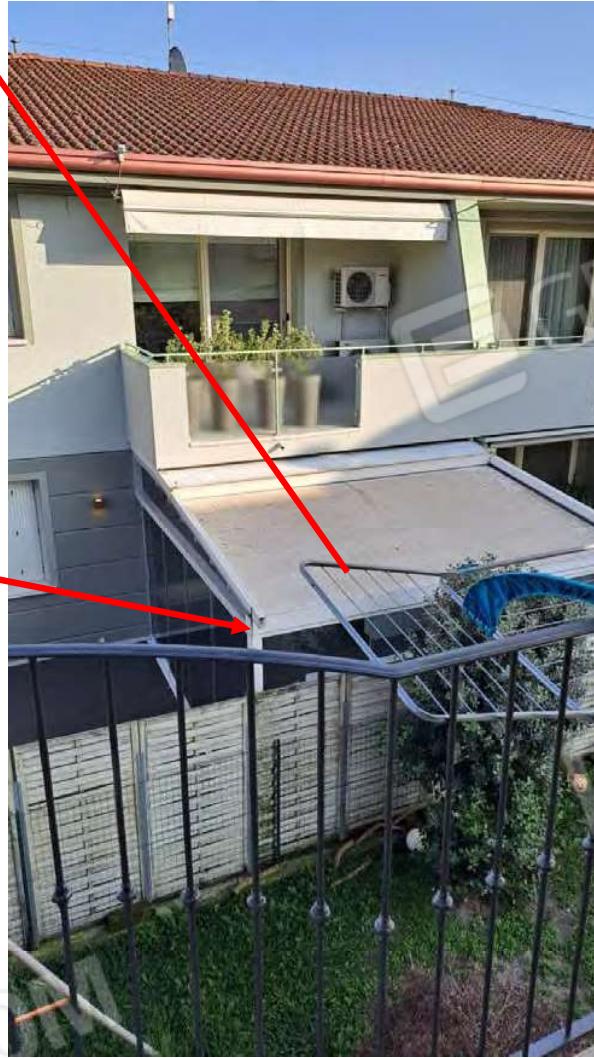
**Posizione della finestra tamponata
senza autorizzazione edilizia**

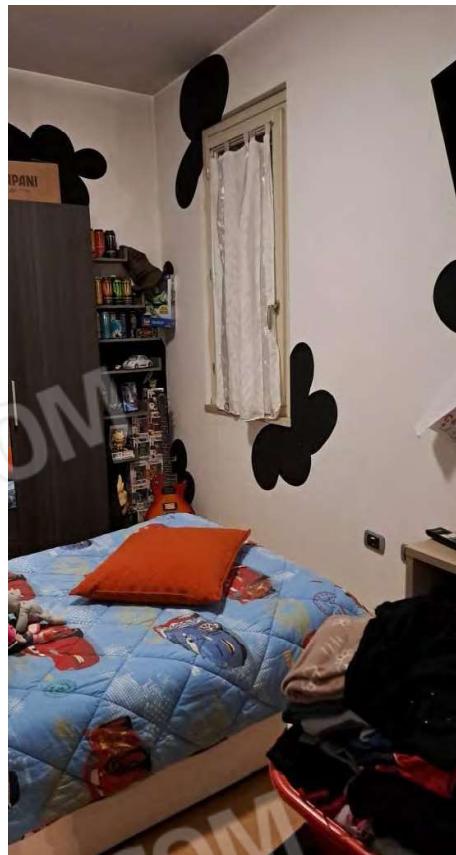
Stanza
guardaroba
utilizzata
impropriamente
come cameretta

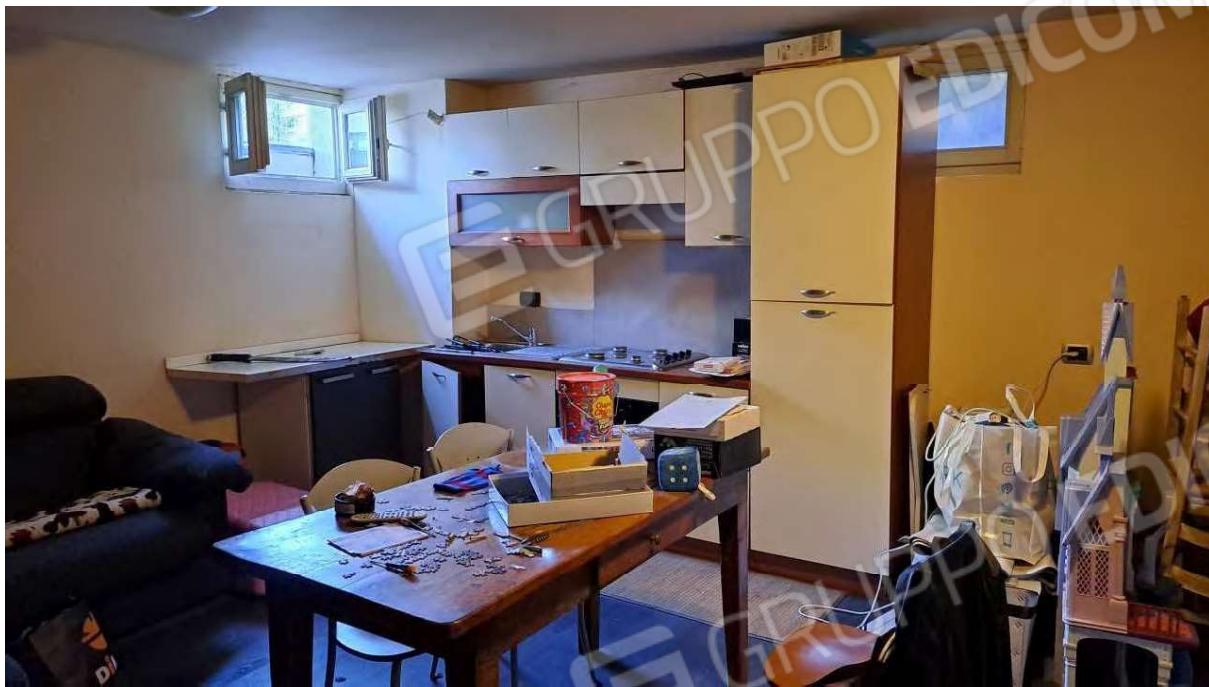
Lavanderia (sub. 13) e autorimessa (sub. 18) trasformati in taverna abusiva

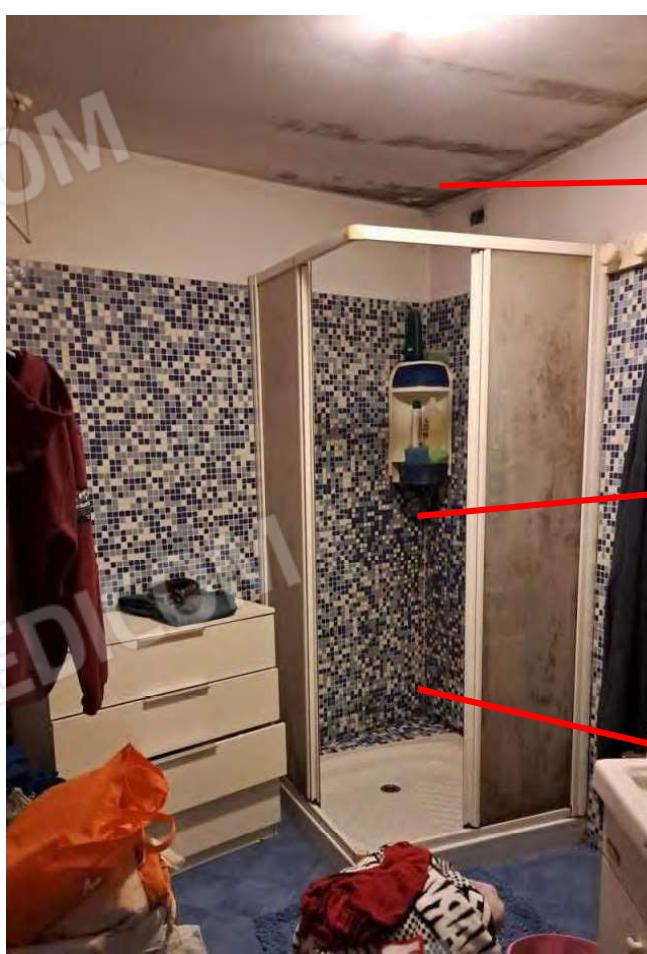
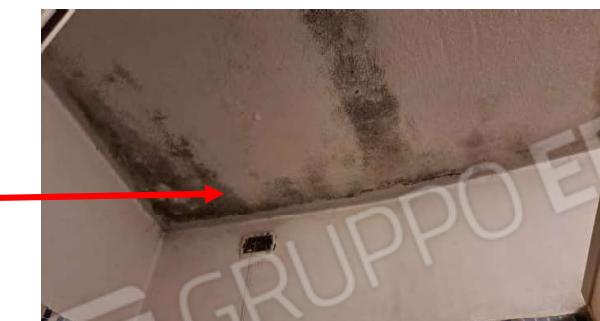
Evidenze di muffa e umidità nel bagno

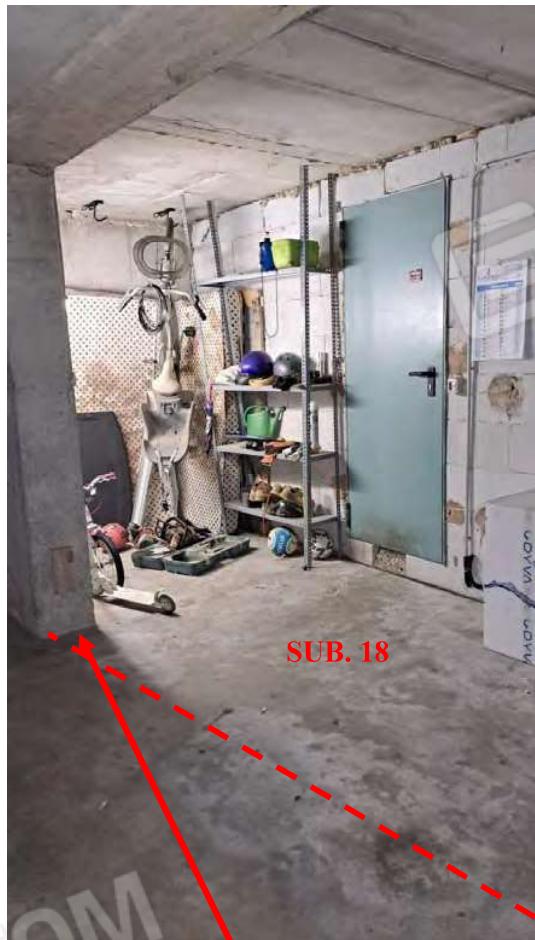
Assenza di una porta/basculante di chiusura dell'ambiente

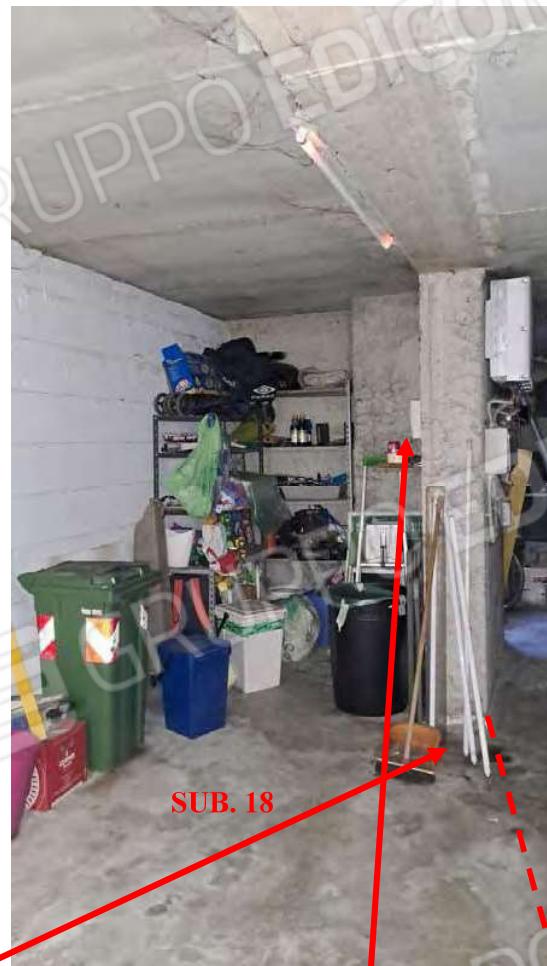
Contatori anche delle altre unità abitative posizionati nello spazio privato del sub. 18

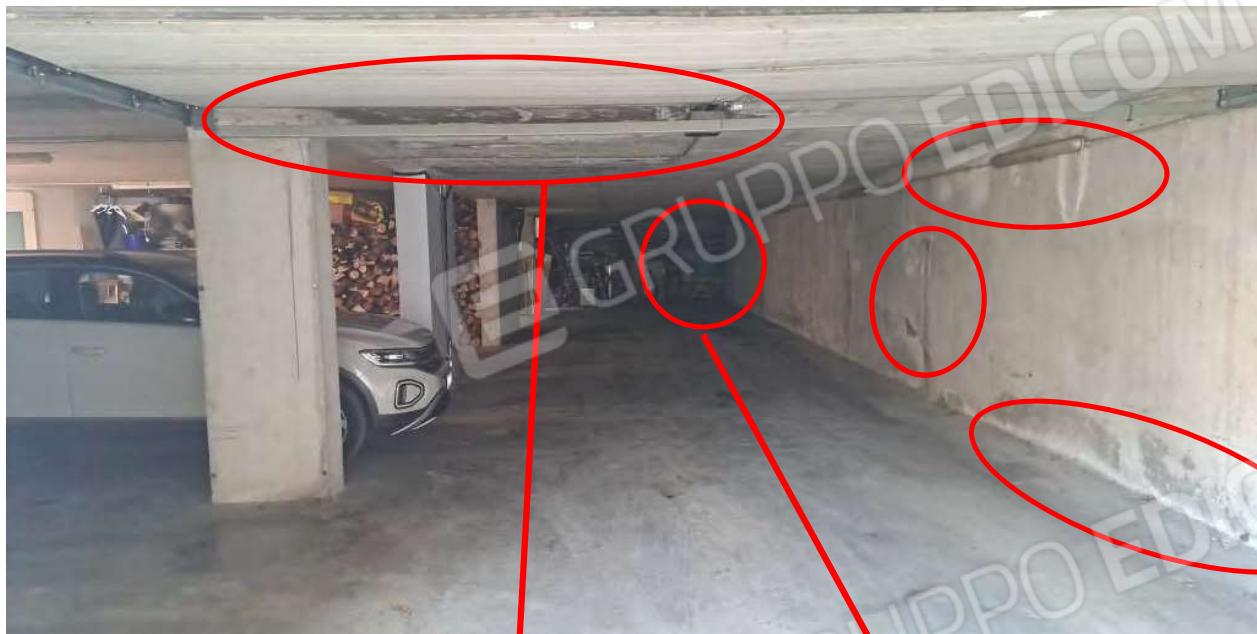
Segni evidenti di infiltrazioni

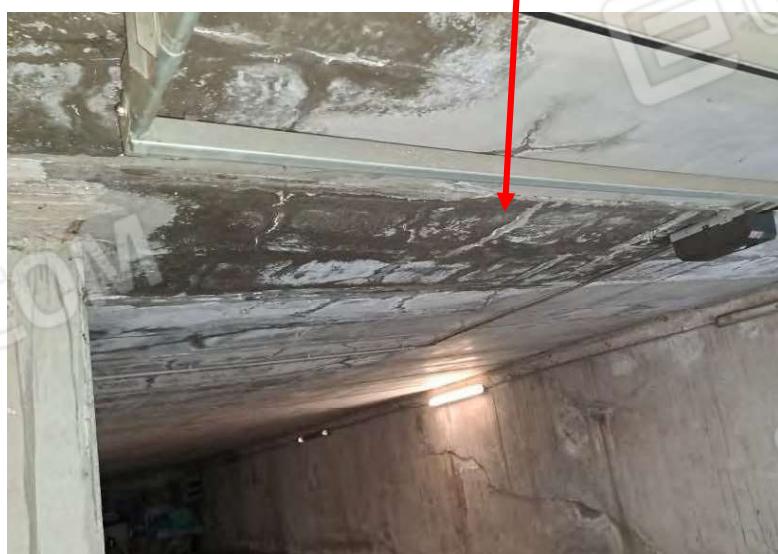
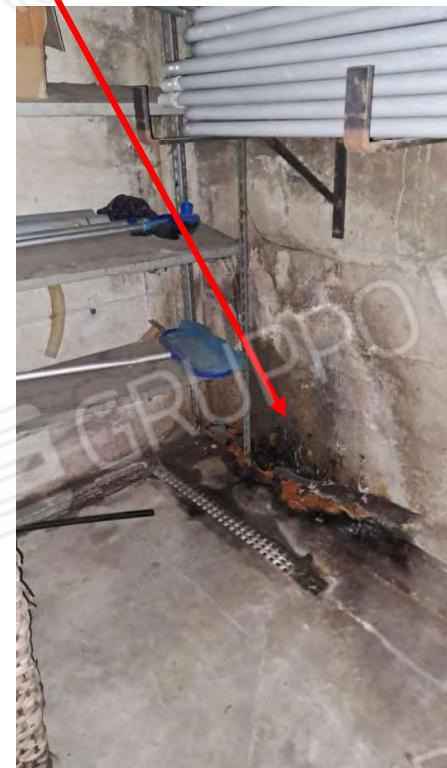
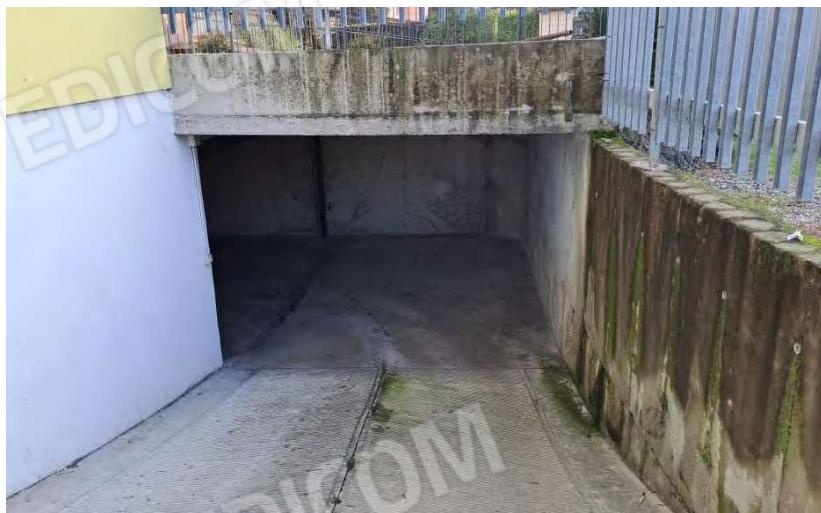
Viste del corsello comune e rampa di accesso alle autorimesse e stato di degrado
