ALLEGATO 1

DOCUMENTAZIONE FOTOGRAFICA

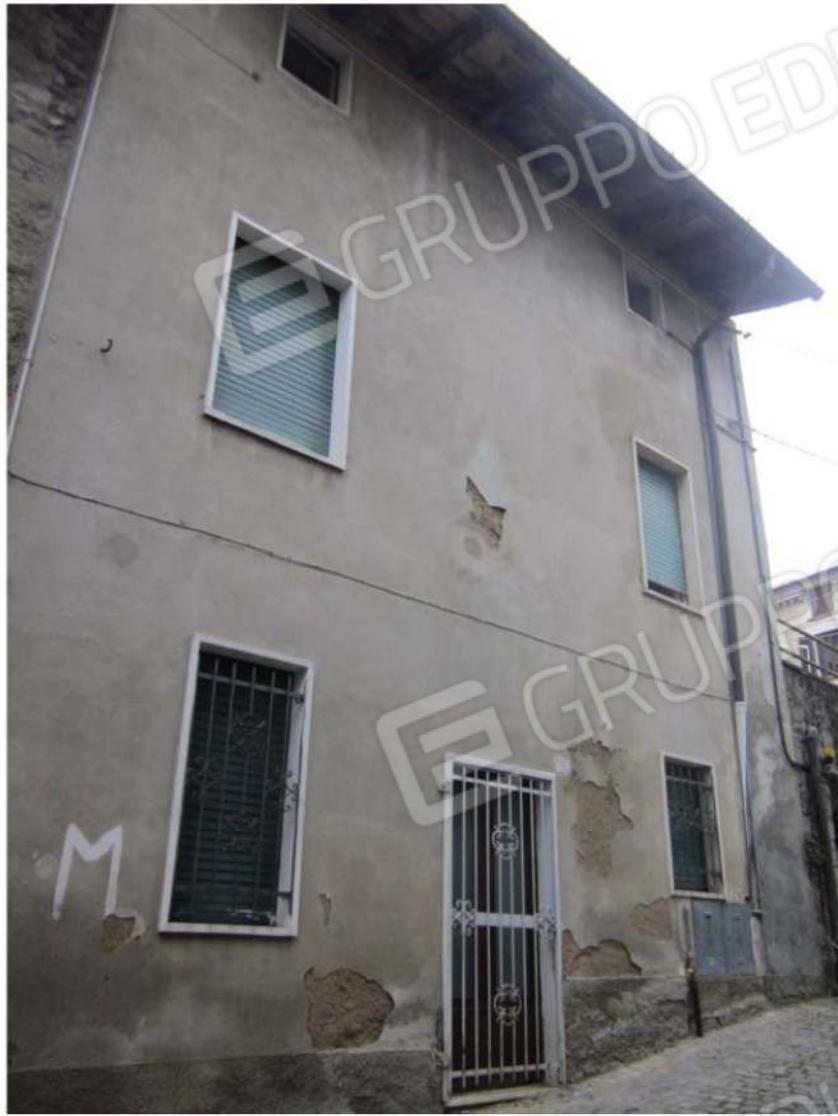
Fotografia 1: vista del fabbricato da Via Castello

con individuazione dell'unità immobiliare cielo-terra

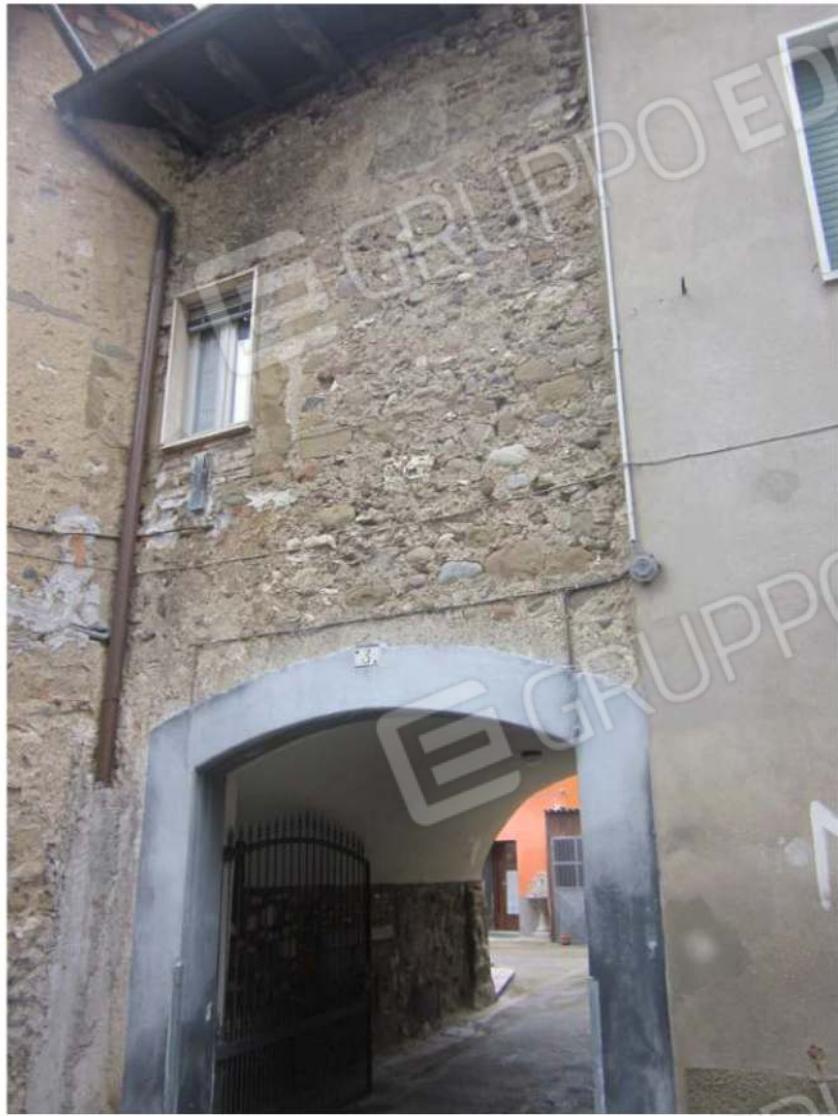
Fotografia 2: vista androne di ingresso al cortile comune, su Via Castello

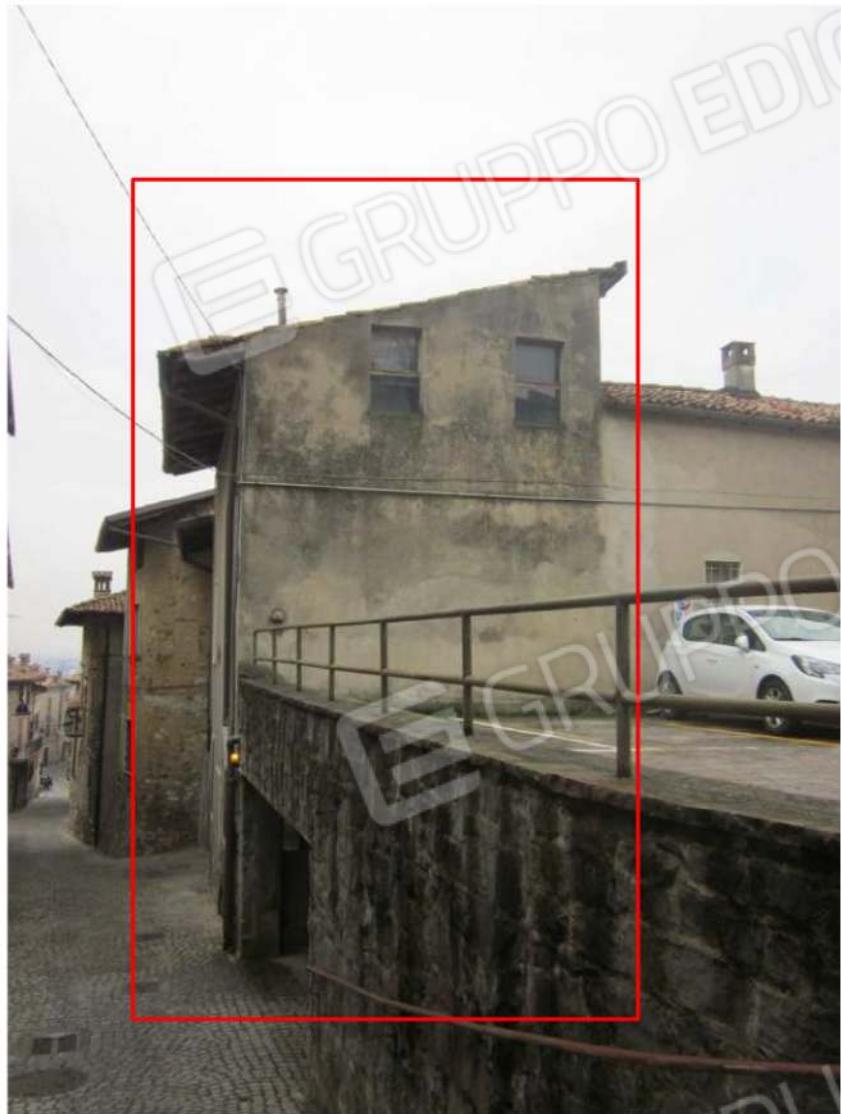
Fotografia 3: vista da via Castello del fronte nord-est.

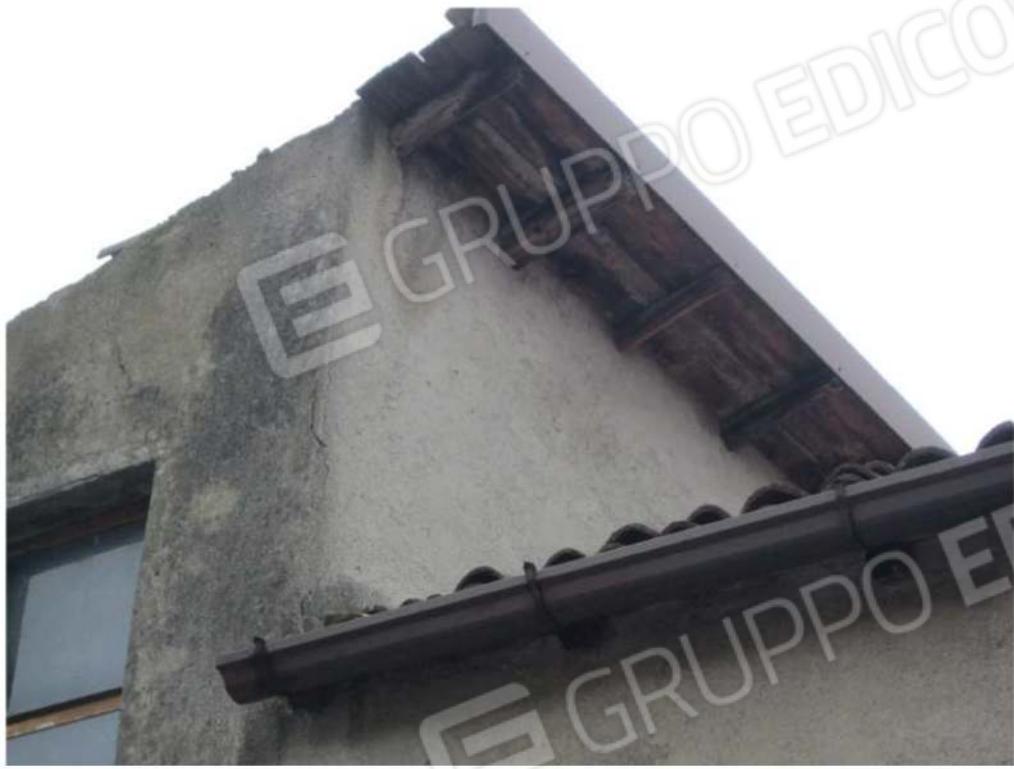
Fotografia 4: dettagli ammaloramento copertura

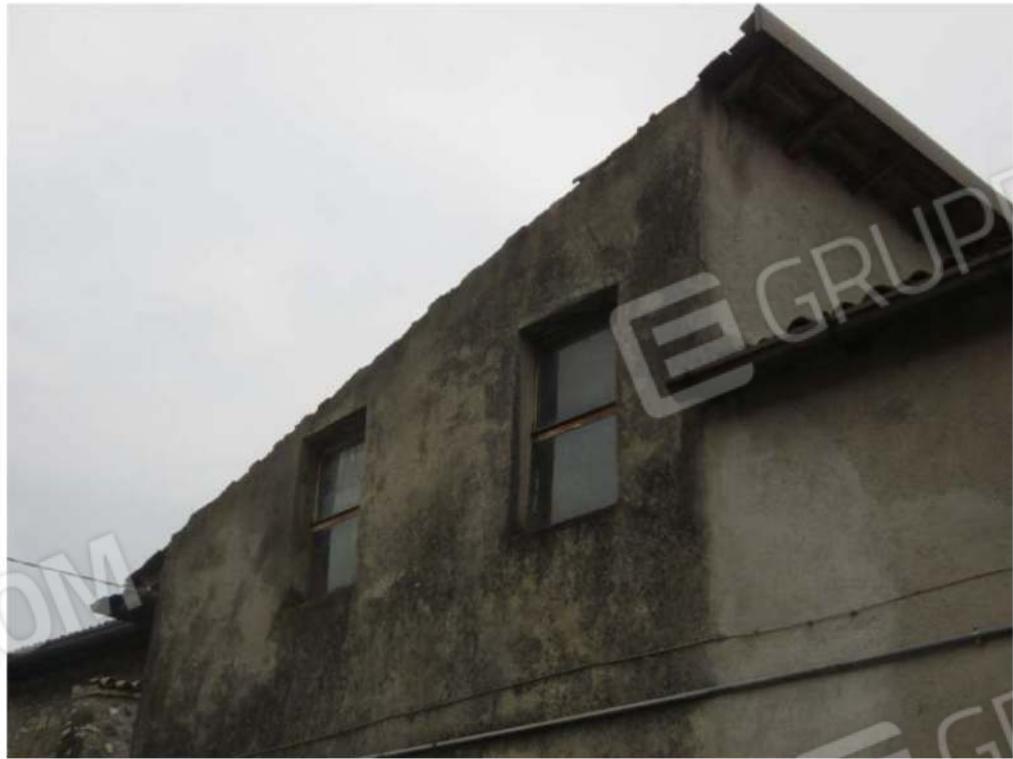
Fotografia 5: dettagli muffe facciata

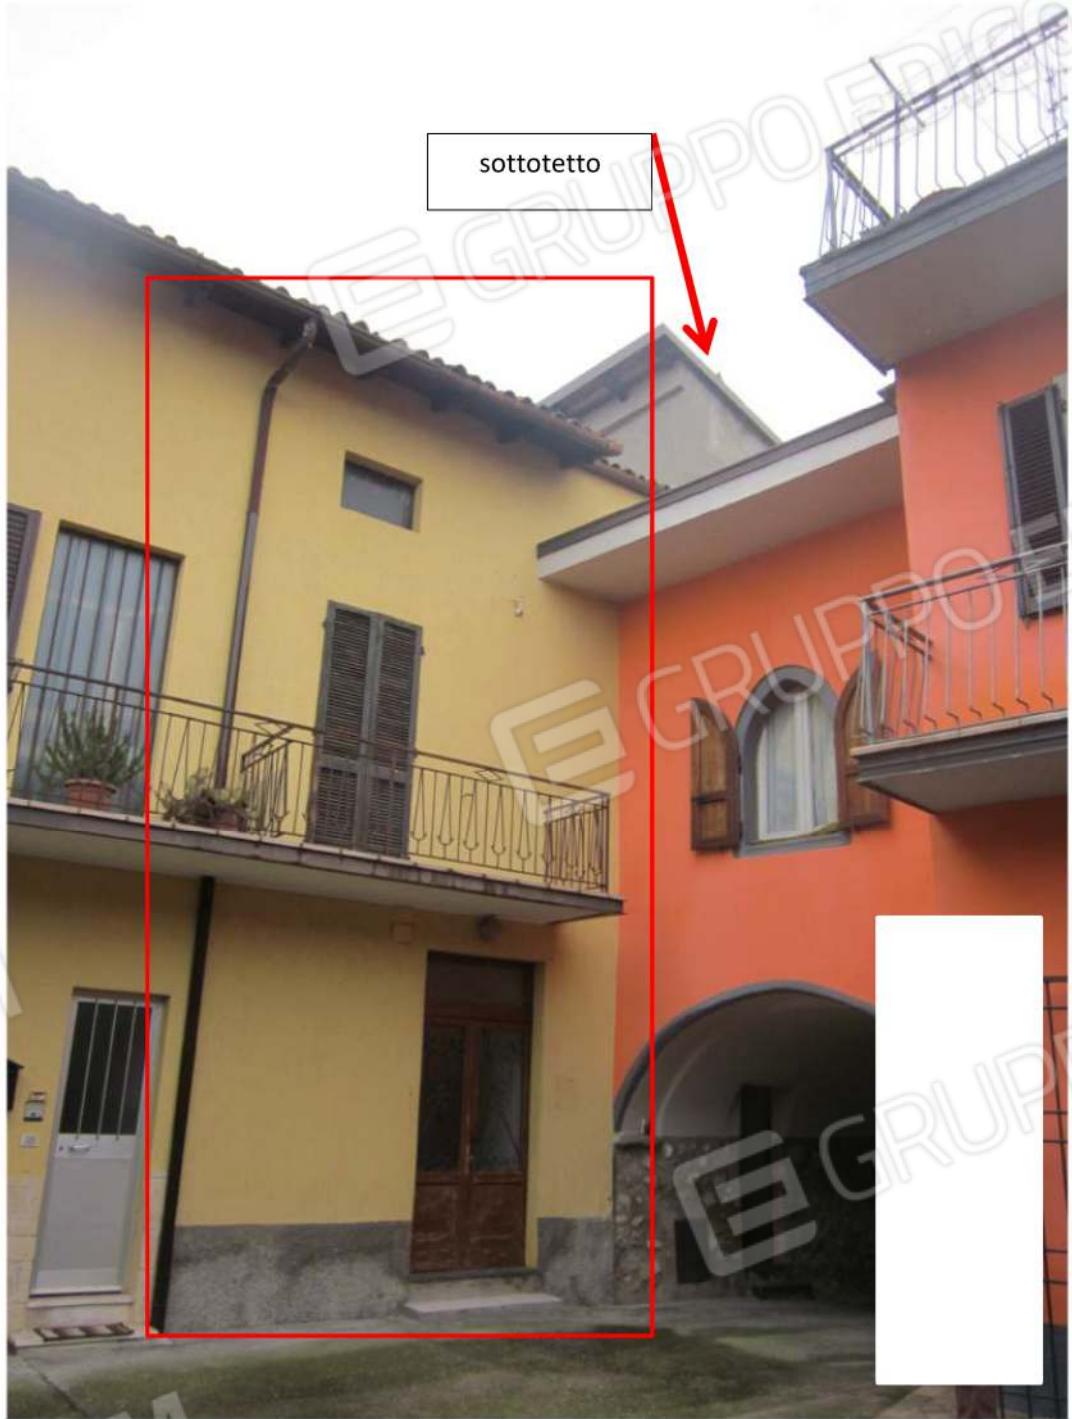
Fotografia 6: facciata sud, su cortile comune e individuazione dell'unità

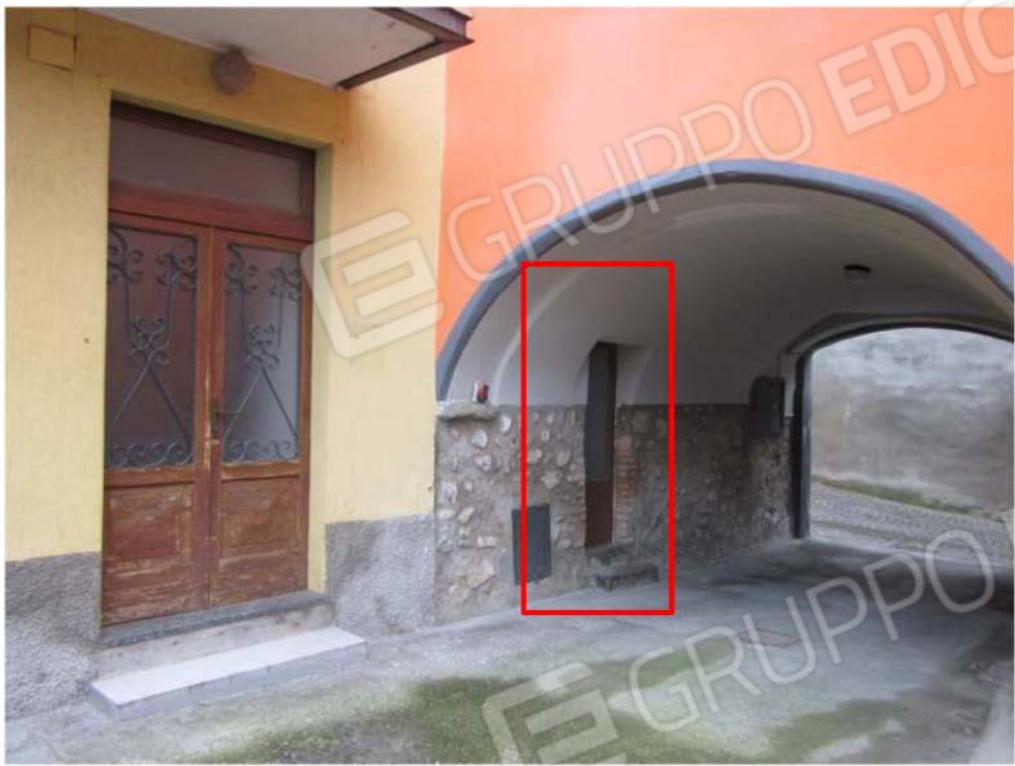
Fotografia 7: difformità segnalata: porta in luogo di finestra sotto l'androne

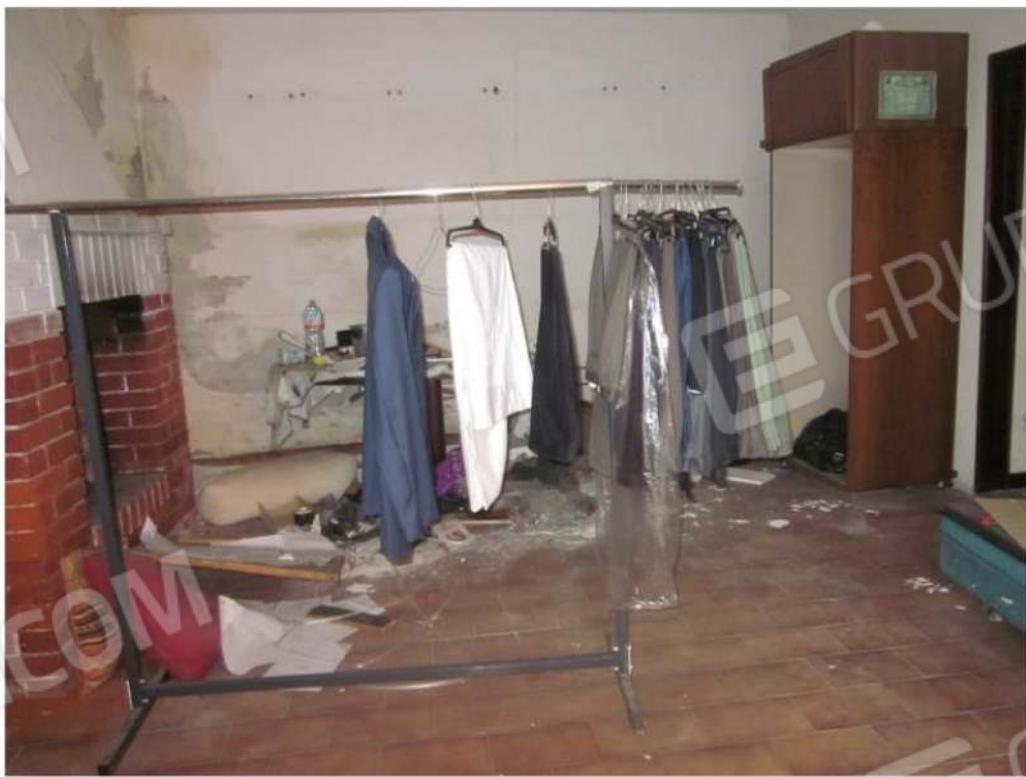
Fotografia 8: stanza con ingresso dal cortile comune

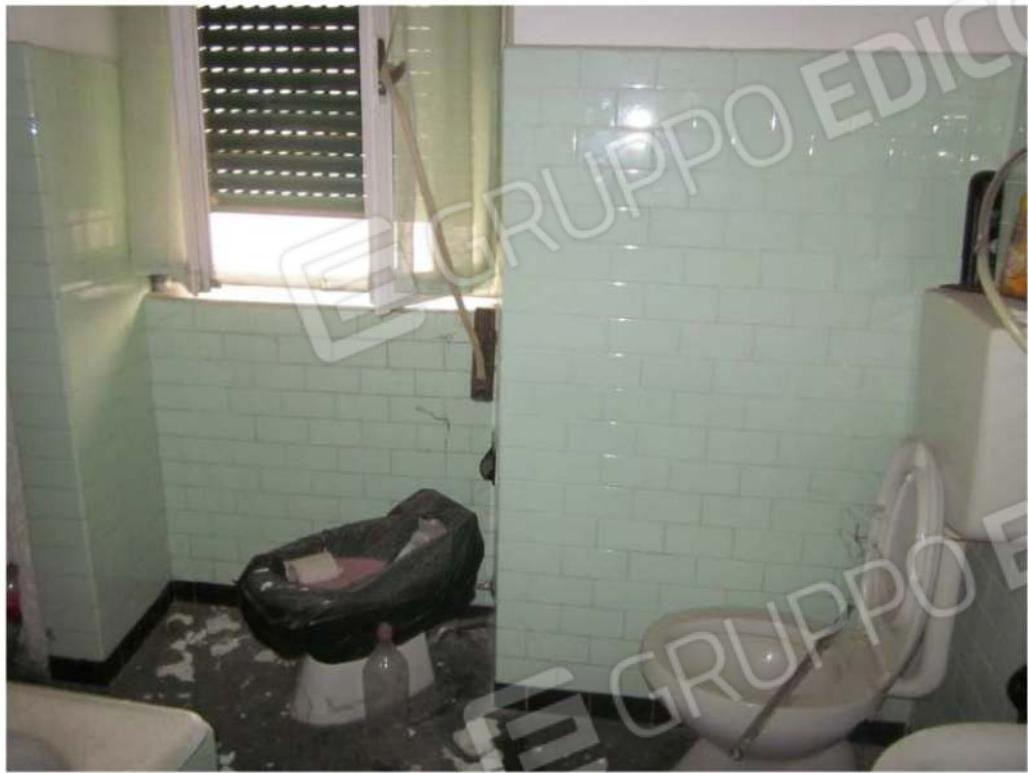
Fotografia 9: servizio igienico al piano primo

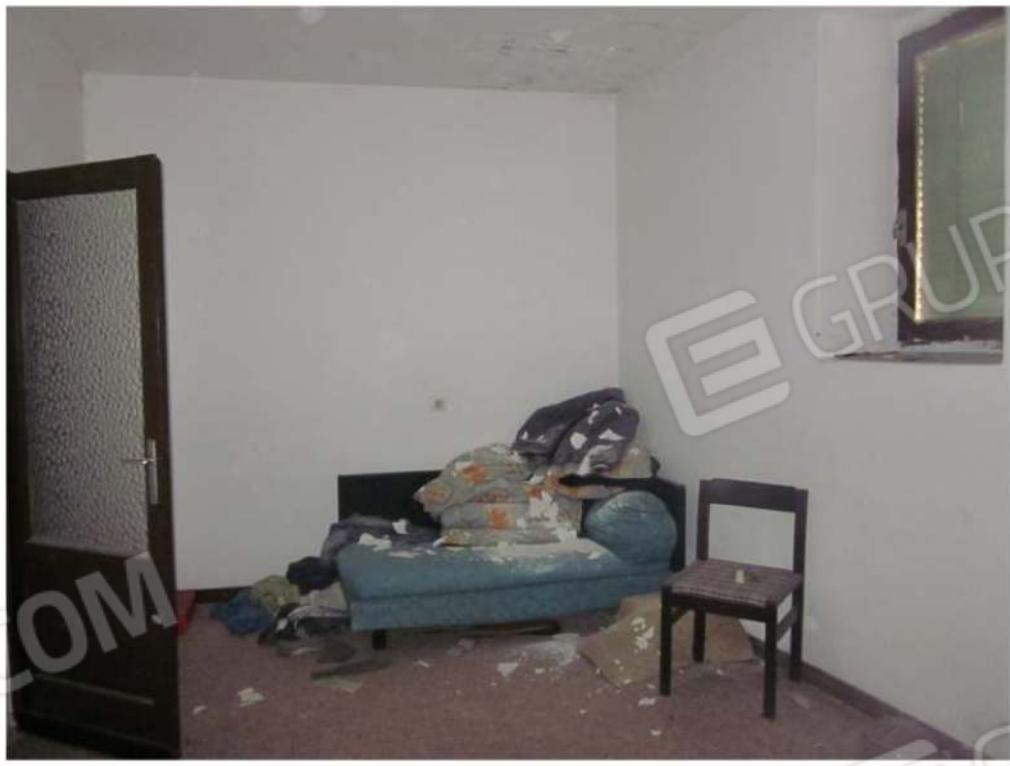
Fotografia 10: stanza da letto al piano primo

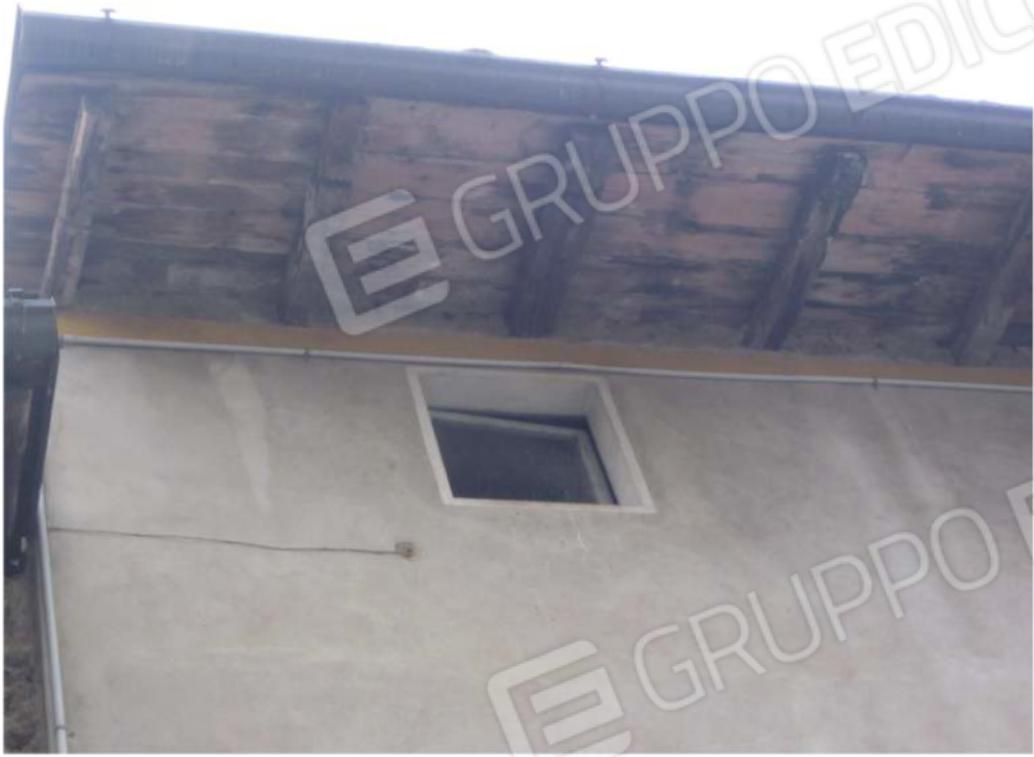
Fotografia 11: gronda sottotetto

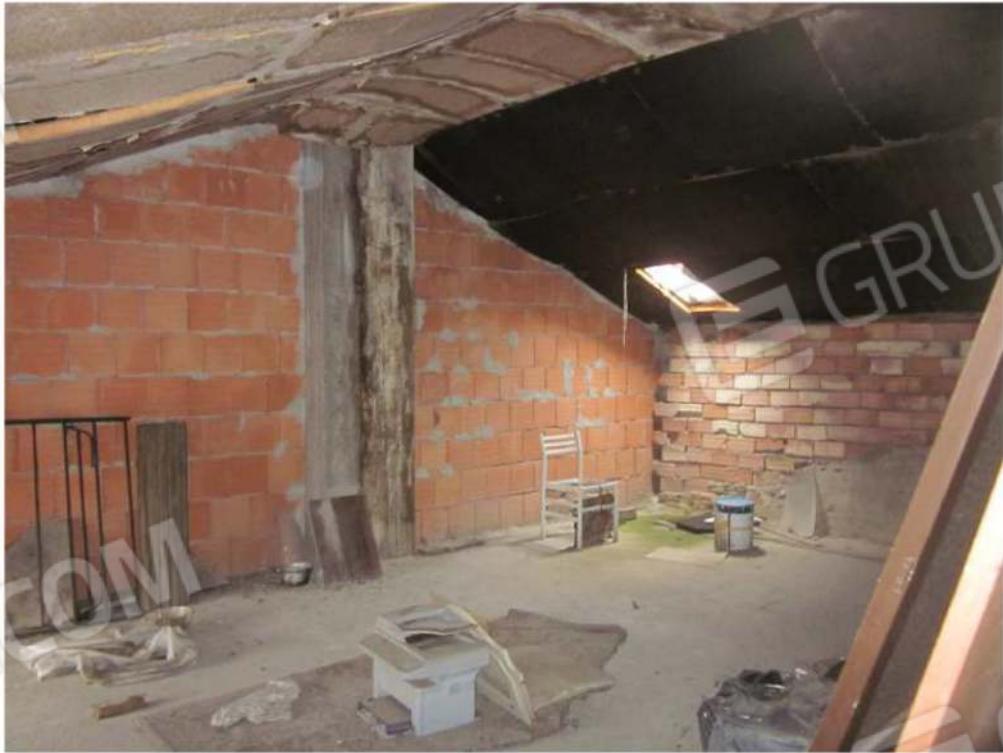
Fotografia 12: sottotetto

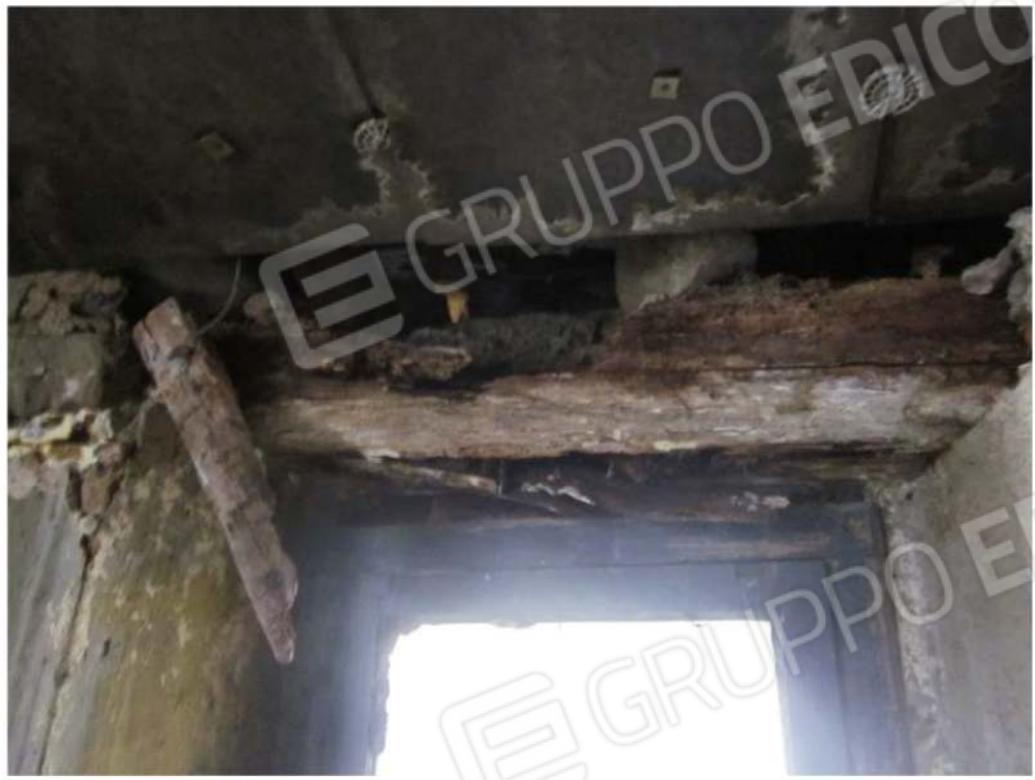
Fotografia 13: ammaloramento e marcescenze degli elementi lignei della copertura
