**. DOCUMENTAZIONE FOTOGRAFICA .**

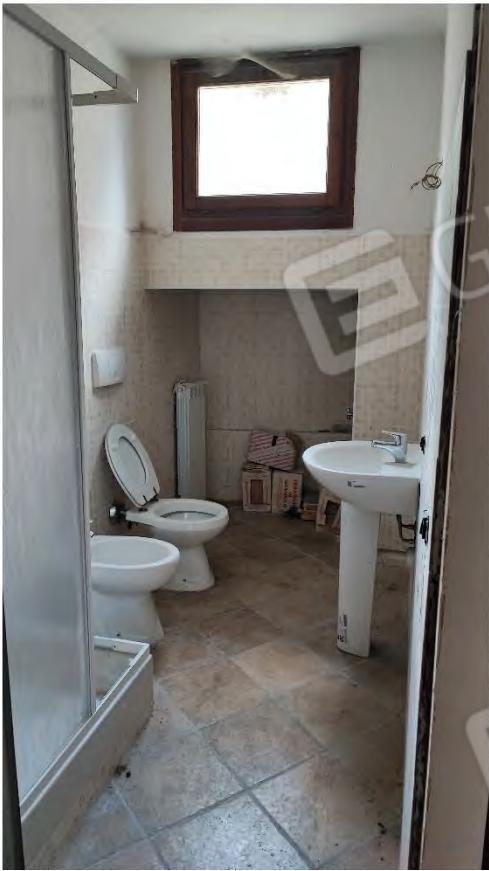
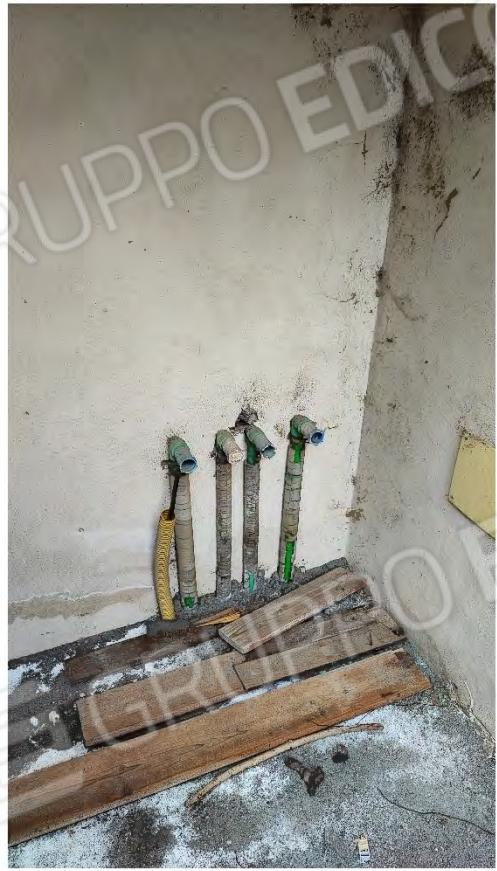
Foto n° 23 – 24 ( Bagno e sola predisposizione Caldaia - Sub 4 )

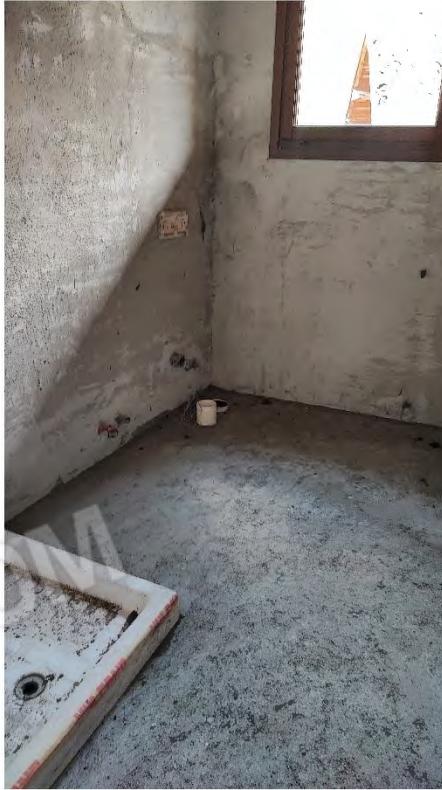
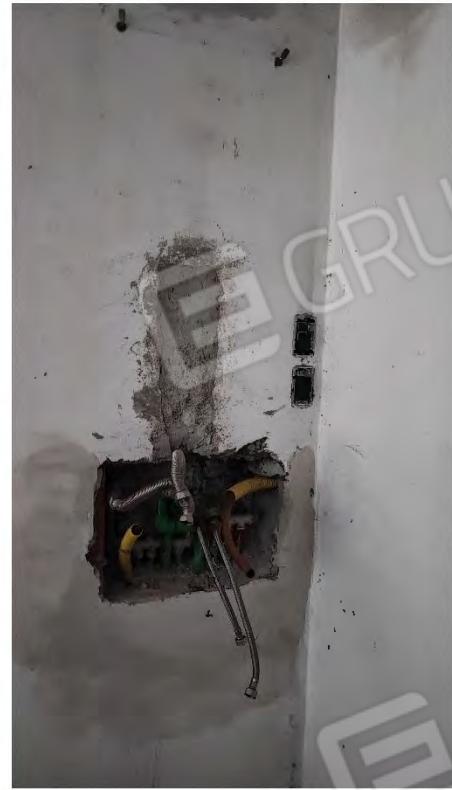
Foto n° 27 – 28 ( Sola predisposizione Bagno e Caldaia - Sub 7 )

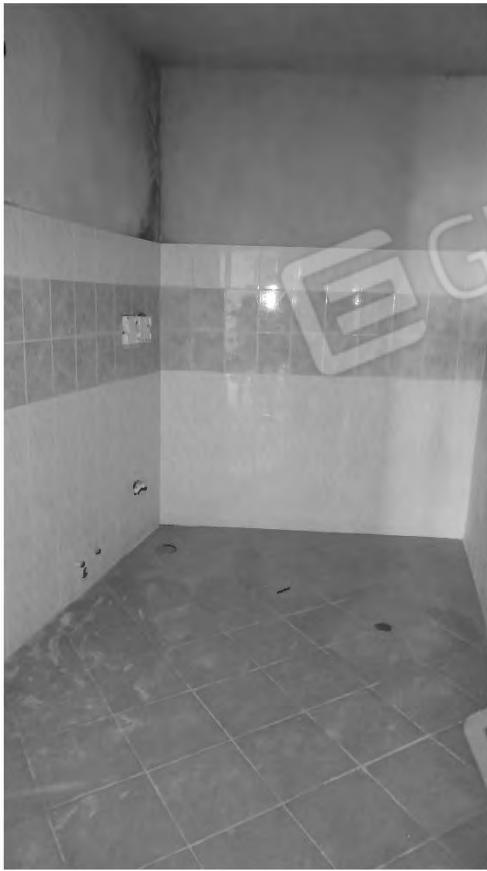
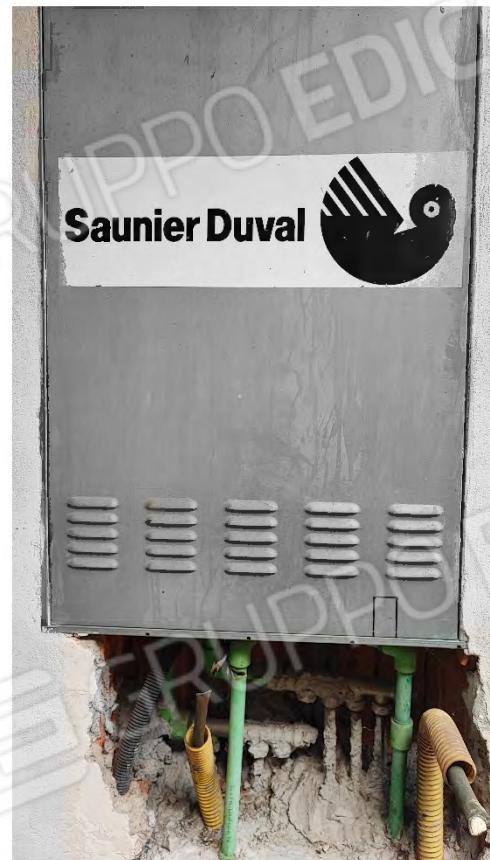
Foto n° 33 – 34 ( Sola predisposizione Bagno e Caldaia - Sub 5 )

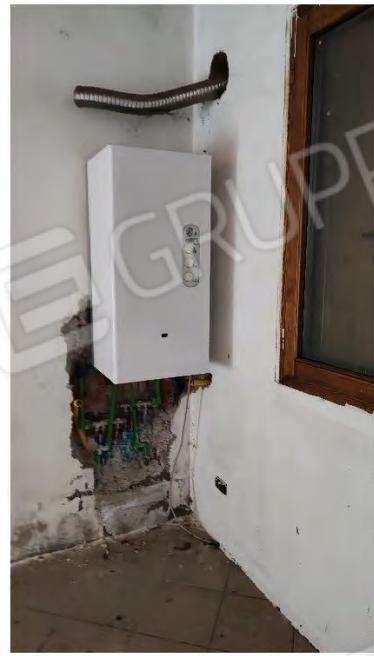
Foto n° 49 ( Caldaia non collegata - Sub 9 )

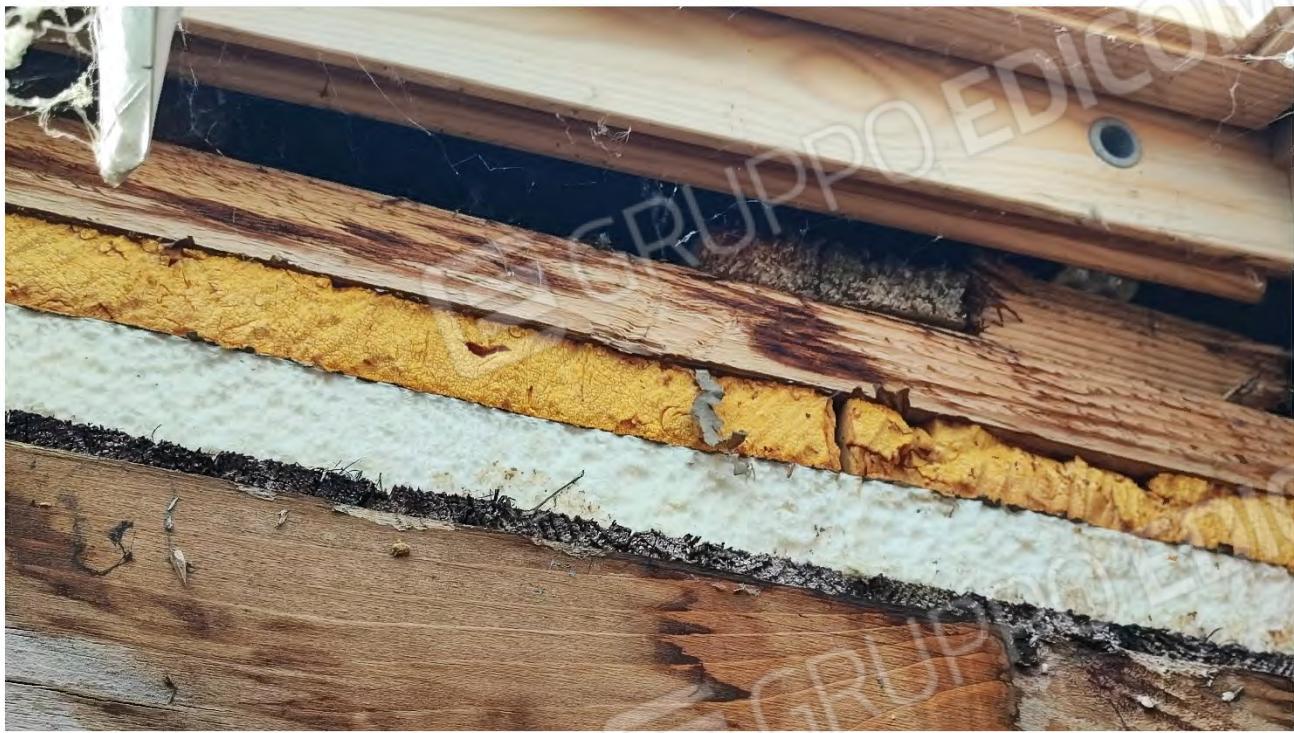
Foto n° 51 ( Spessori Isolanti Copertura )

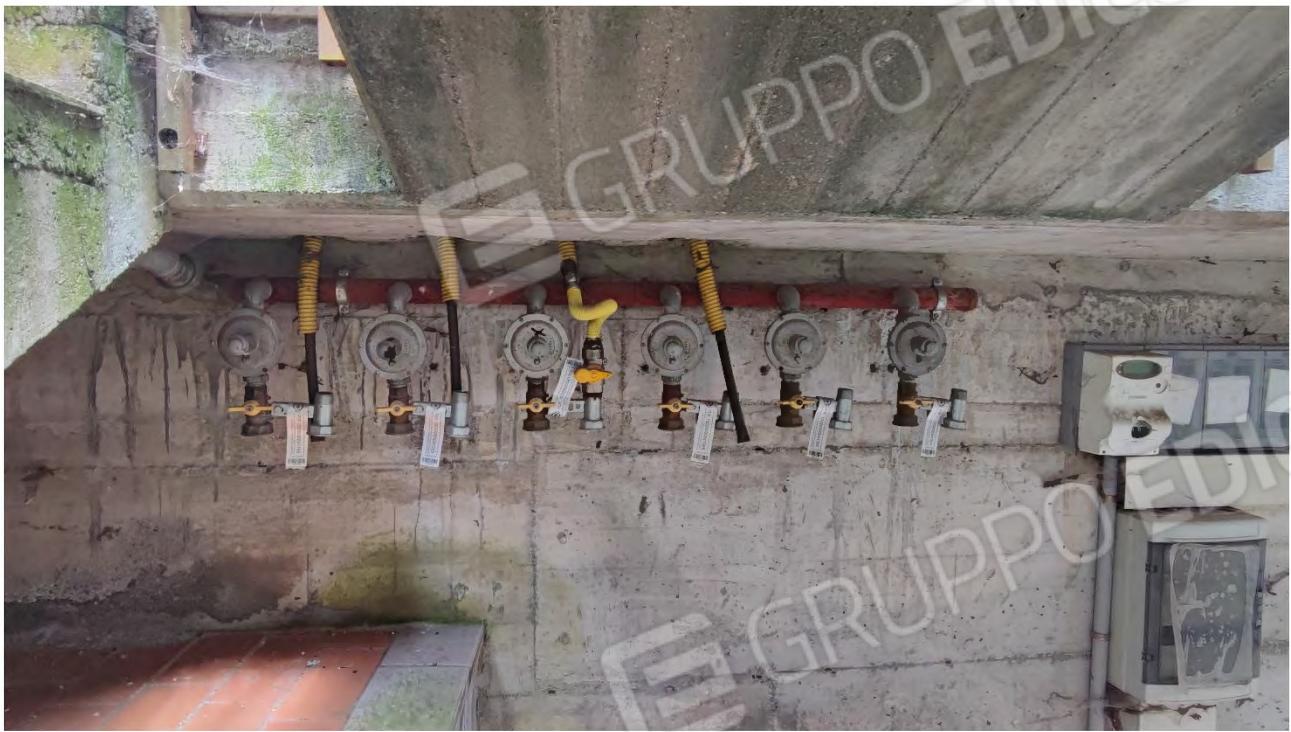
Foto n° 53 ( Predisposizione Allacciamento Gas Metano )

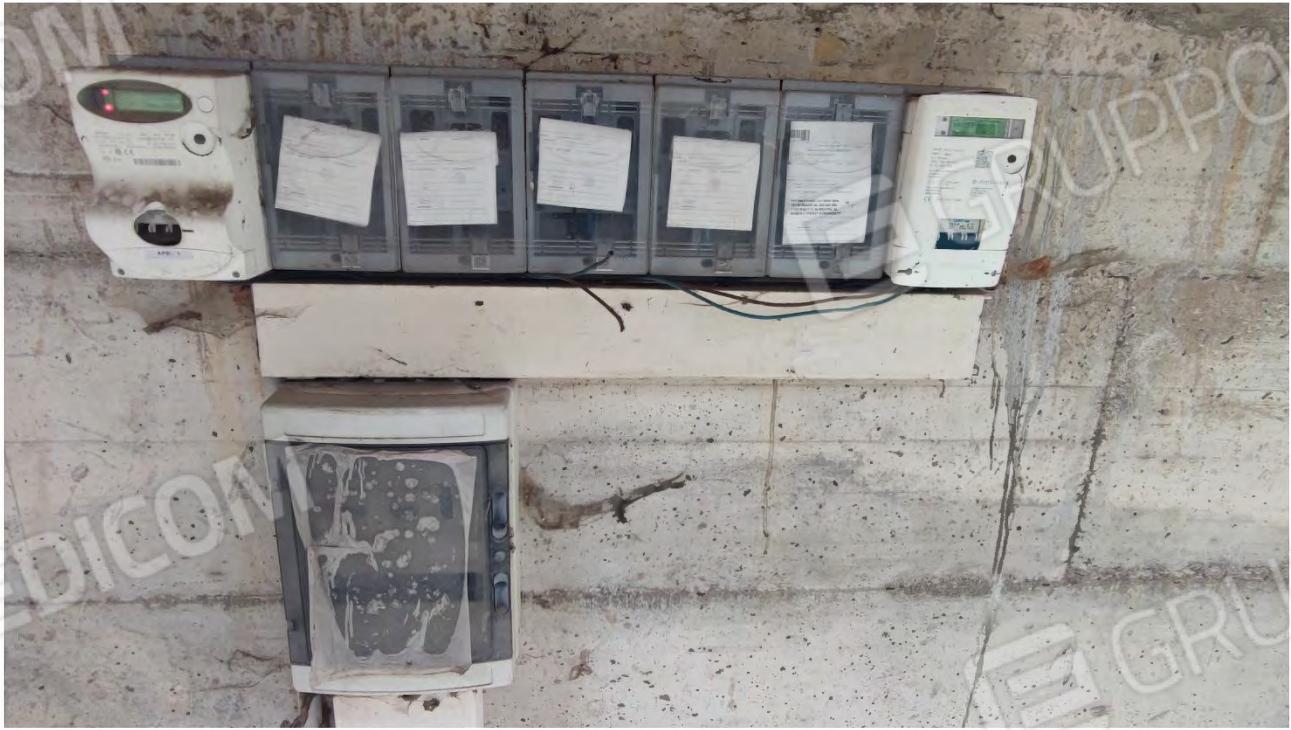
Foto n° 54 ( Predisposizione Allacciamento Elettrico )

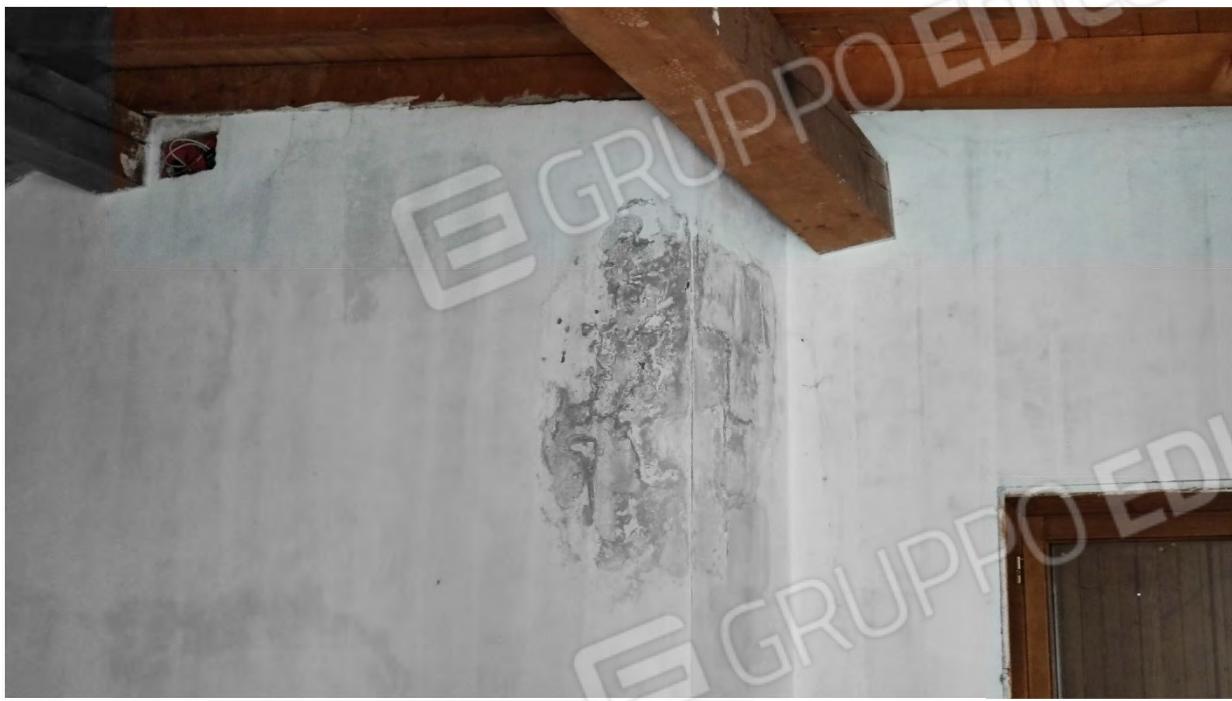
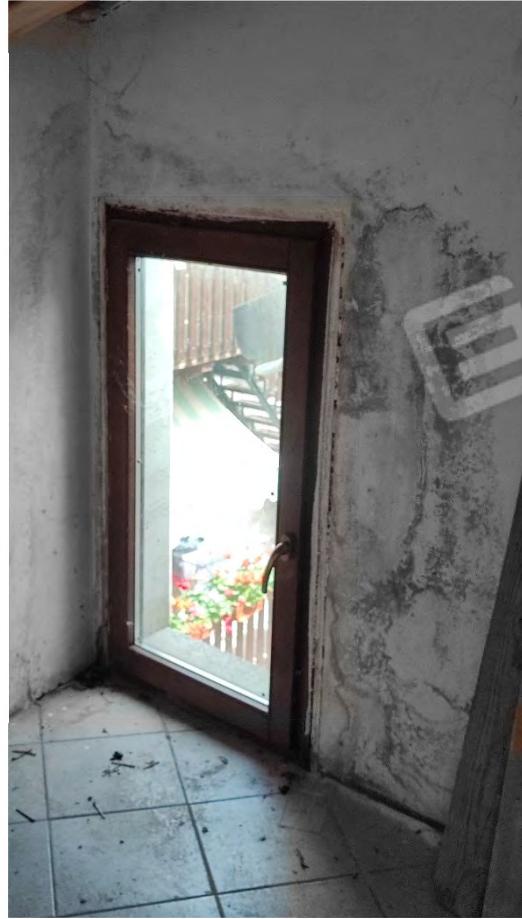
Assemblato Foto n° 57 ( Tracce Umidità )
