TRIBUNALE ORDINARIO - BUSTO ARSIZIO

ESPROPRIAZIONI IMMOBILIARI

135/2023

CONSULENZA ESTIMATIVA GIUDIZIARIA

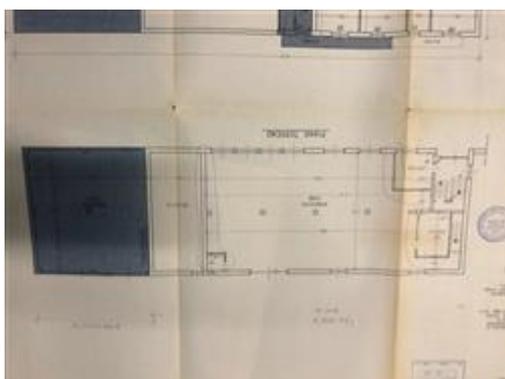
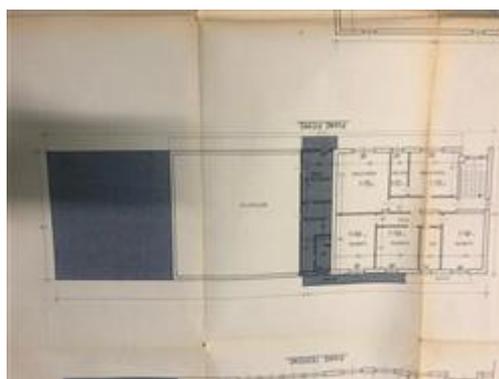
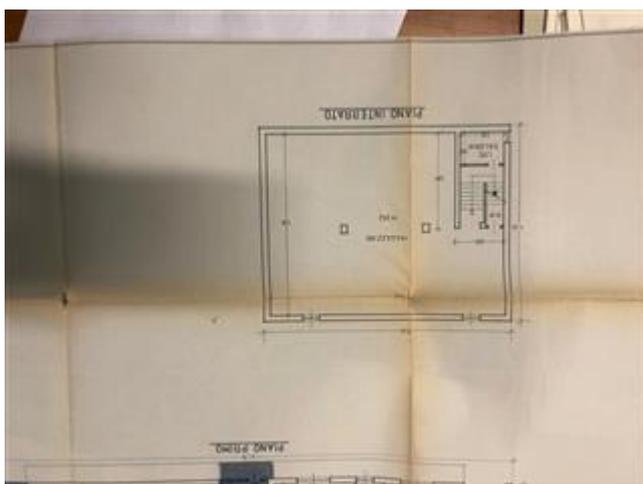
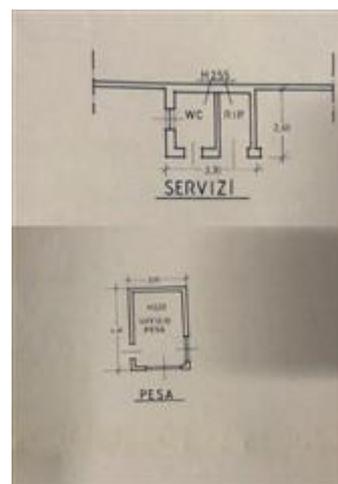
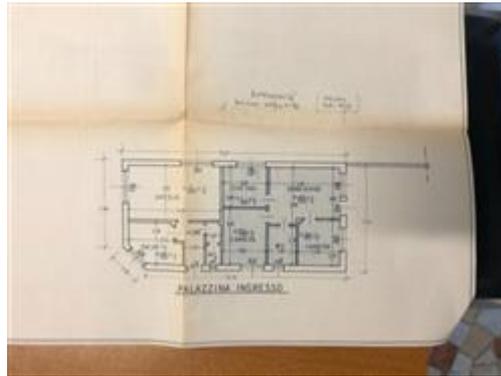
Sono state rilevate le seguenti difformità: diversa distribuzione degli spazi interni, presenza di una finestra nel bagno in sottotetto (subalterno 5); diversa ubicazione delle porte (subalterno 2 e 5); non presente la scala interna al magazzino minore (subalterno 2). Corte interna pavimentata con cemento. Le difformità sono regolarizzabili mediante: pratica edilizia in sanatoria

In relazione alle verifiche di sanabilità delle difformità registrate sugli immobili, pur nella precipua volontà da parte di questo ausiliario di fornire dati e informazioni complete nel rispetto dell'incarico ricevuto, lo scrivente deve constatare la pratica impossibilità di fornire un quadro dettagliato, esaustivo e definitivo, in termini di ammissione delle istanze e l'indicazione dei relativi adempimenti, oneri, sanzioni e pagamenti, manifestazione che gli uffici, alle risultanze delle consultazioni svolte, rimandano all'esito dell'istruttoria conseguente alla presentazione di pratica completa di elaborati scritto-grafici di dettaglio. Alla luce di ciò, nel rispetto del mandato ricevuto e delle limitazioni rappresentate, quanto contenuto nel presente elaborato è da intendersi formulato in termini orientativi e previsionali e, per quanto attiene gli importi economici, in indirizzo prudenziale, ciò al fine di avere un quadro utile di massima per le finalità peritali. In conclusione, pertanto, è da precisarsi che quanto indicato può essere soggetto a possibili modificazioni ovvero variazioni e che le assunzioni sono state operate in ragione della normativa vigente al momento dell'elaborazione della relazione peritale. Essendo interessati tutti i subalterni dell'immobile, si considera in via prudenziale la sanzione minima per ogni subalterno. Per quanto riguarda la pavimentazione del piazzale interno, non è possibile sanarla, dovrà essere rimossa. Il prezzo indicato per la rimozione è approssimativo, per la corretta stima è necessario eseguire dei sondaggi per verificare spessore e materiale.

- sanzione/oblazione: €5.000,00
- onorario professionista : €5.000,00

- demolizione pavimetazione: €30.000,00

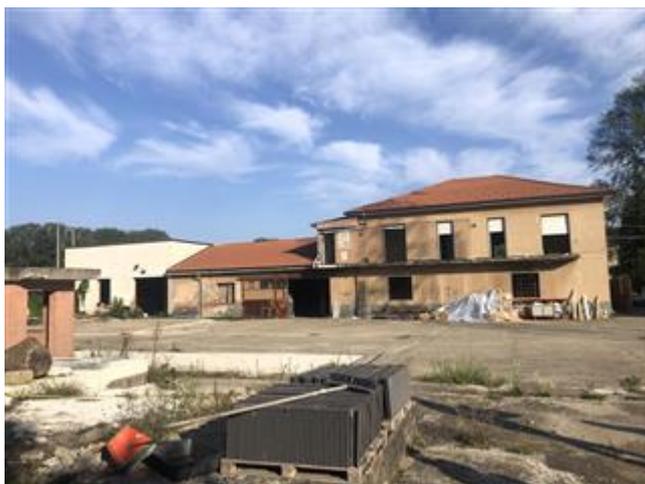
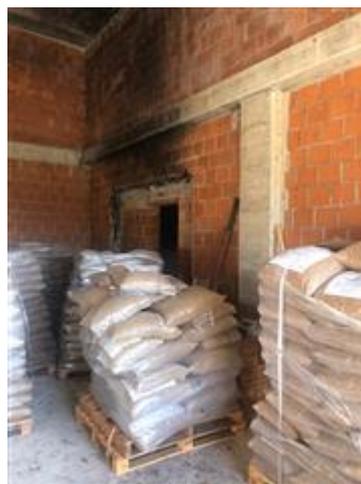
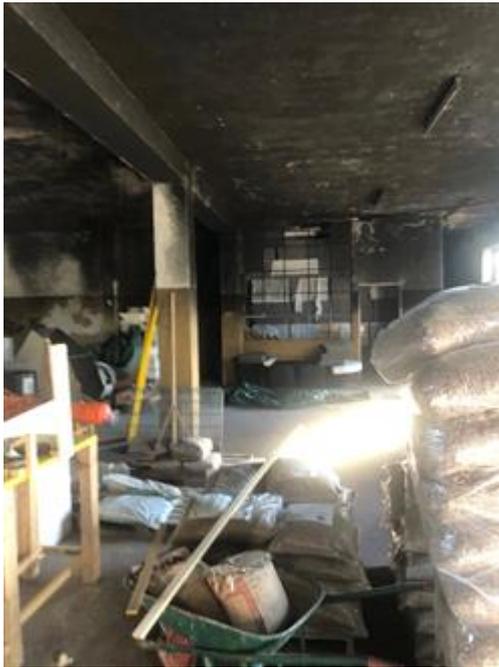
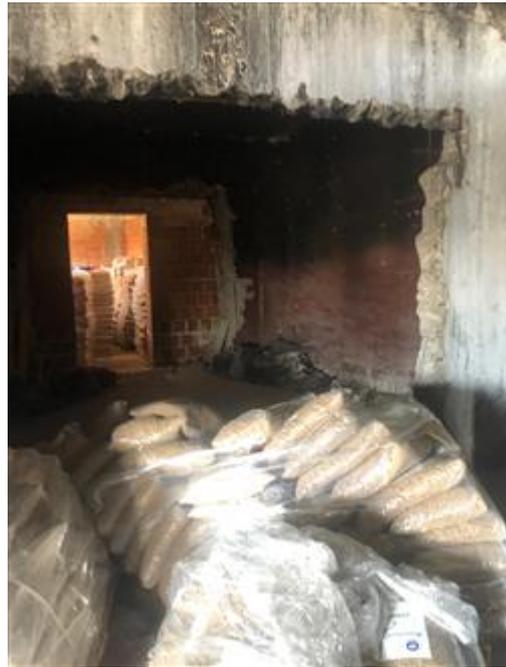
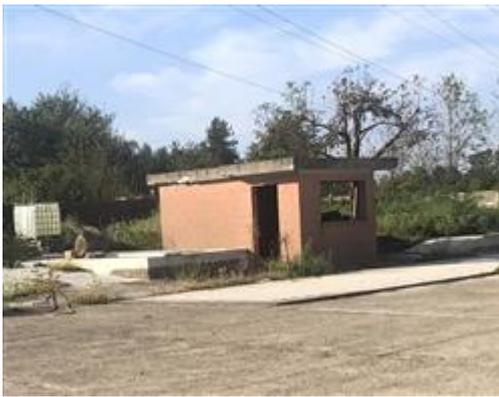
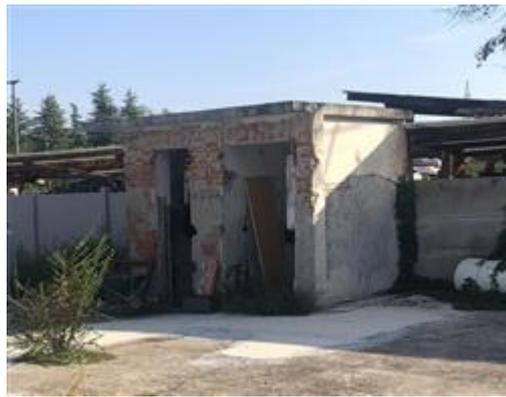
Il magazzino al piano interrato è in cemento armato con aperture su bocche di lupo. Le pareti e il soffitto sono in pessime condizioni, l'intonaco si scrosta per l'umidità e per le infiltrazioni d'acqua. Il pavimento è di cemento.

Il locale pesa si trova verso Sud, ha una superficie lorda di circa 13,00 mq, è realizzato con blocchi di calcestruzzo, copertura piana in calcestruzzo priva di lattoneria, serramenti esterni e porta d'ingresso mancanti. Anche qui vi sono evidenti segni di degrado e d'umidità.

I bagni esterni sono posti a Est sul confine di proprietà, hanno una superficie lorda di circa 8,00 mq, muratura in mattoni intonacati, tetto piano, lattoneria assente, così come i serramenti e le porte. Il manufatto desta in pessime condizioni, l'intonaco è quasi completamente rimosso, così come il rivestimento interno.

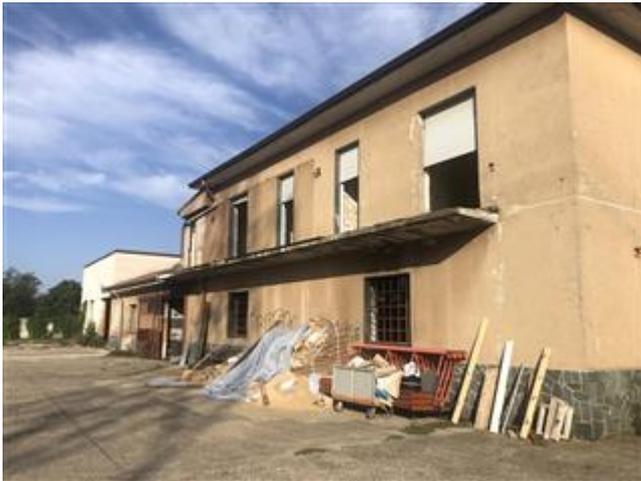
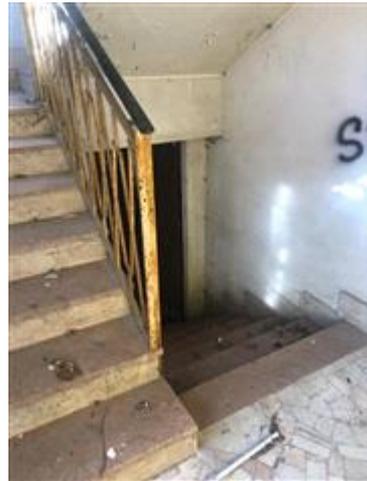
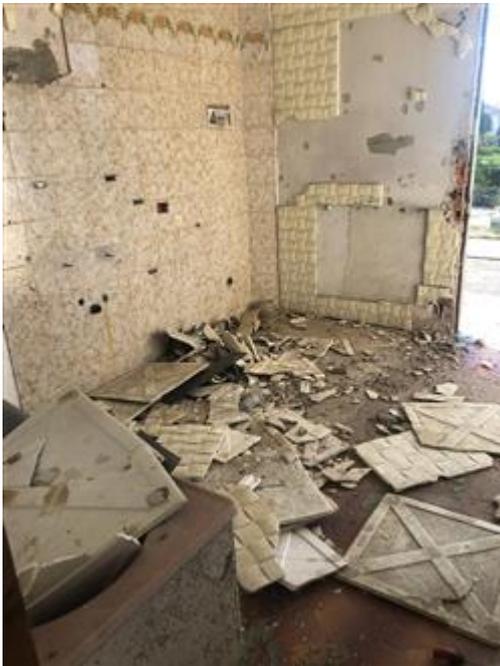
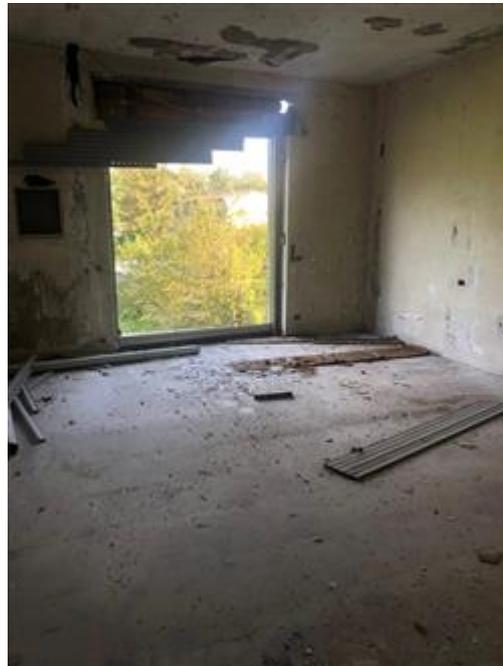
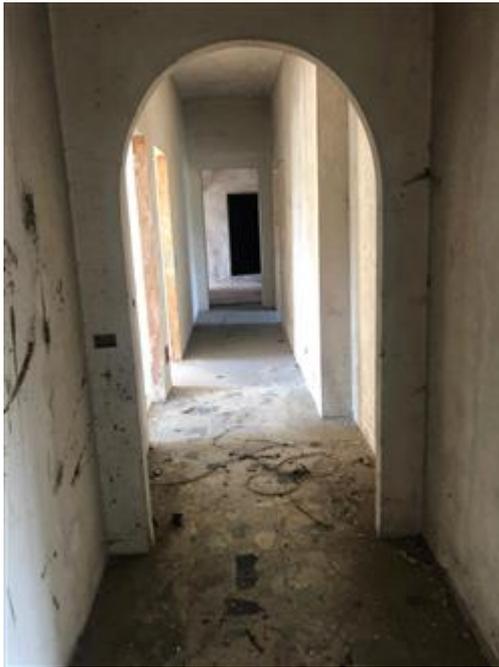
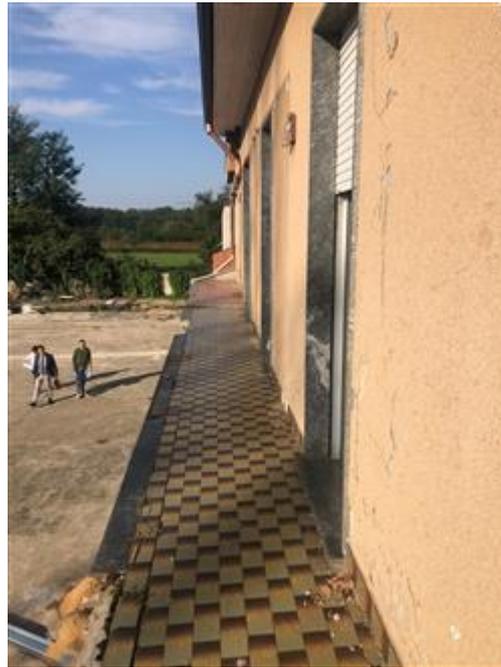
L'immobile è in cattivo stato di conservazione, con presenza di atti vandalici e danneggiamenti vari. Gli intonaci interni sono ammalorati, con screpolature sui soffitti e con segni di infiltrazioni d'acqua; la pavimentazione è ammalorata, rimossa e/o inesistente, così come il rivestimenti del bagno. I serramenti sono danneggiati, rimosse le ante e in alcuni casi anche il controtelaio, le tapparelle in pvc sono divelte e rotte. I balconi prospicienti, uno verso cortile interno, l'altro verso la via pubblica, sono in pessimo stato di conservazione, senza parapetto, con evidenti segni d'infiltrazione e di cedimenti.

L'impianto idrico-sanitario è tagliato, rimosso, inesistente; l'impianto elettrico è incompleto, danneggiato, non funzionante; l'impianto di riscaldamento inesistente, le zanche, gli attacchi dei caloriferi sono tranciati o piegati, i corpi scaldanti non sono presenti.
