DOCUMENTAZIONE FOTOGRAFICA

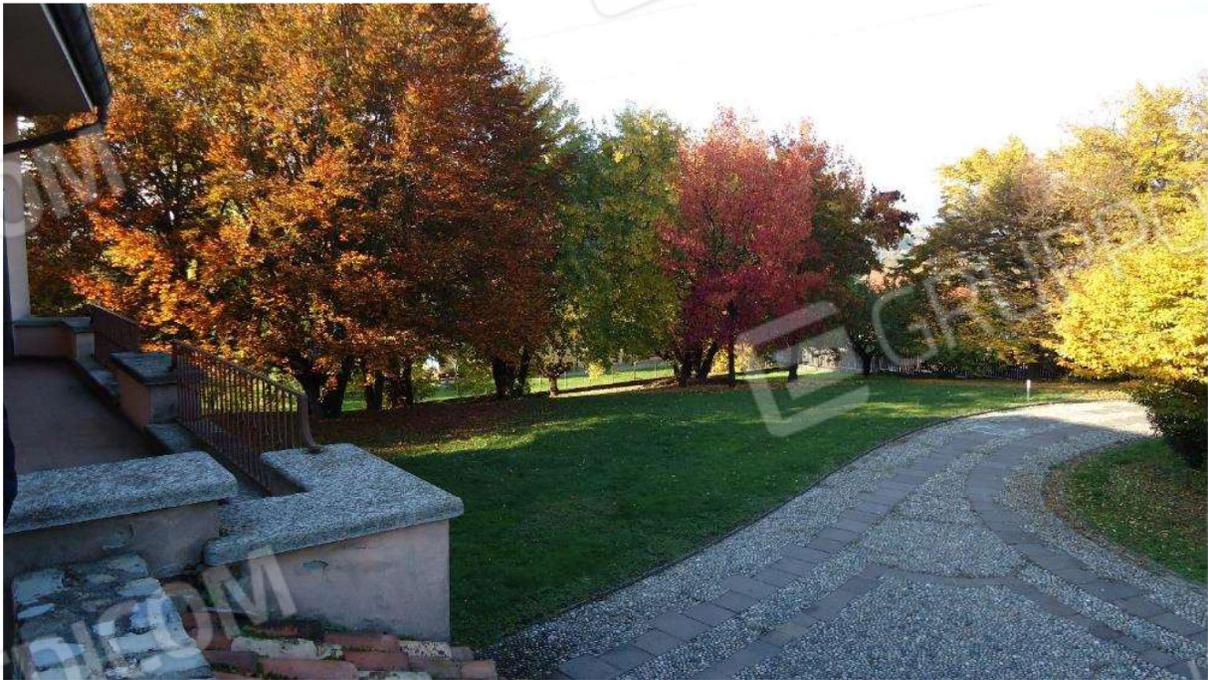
3. *Giardino privato*

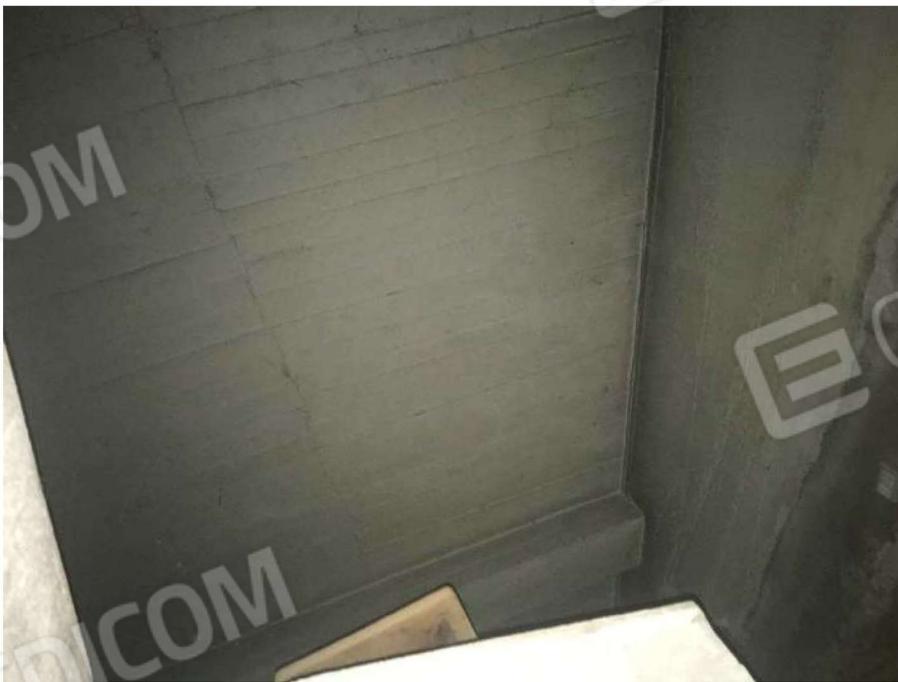
18. DETTAGLIO OPERE SVOLTE: botola di collegamento piano interrato-autorimessa

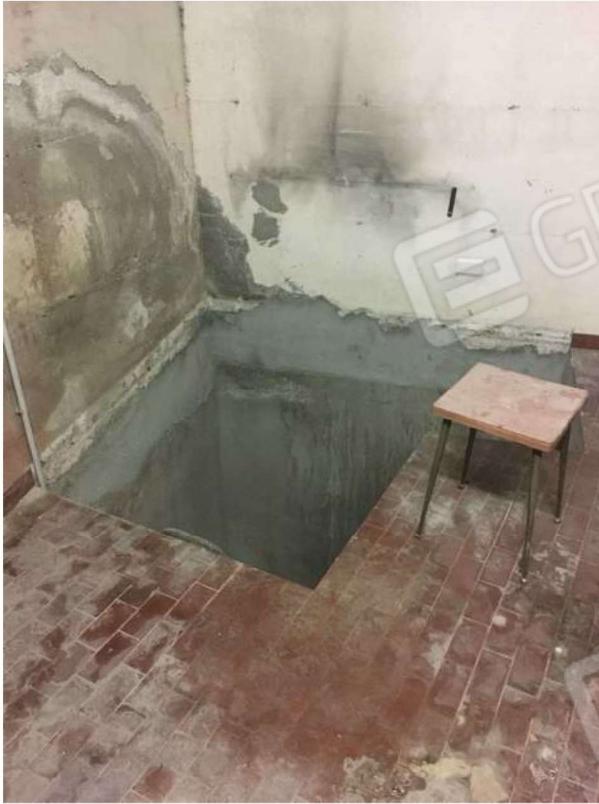
19. DETTAGLIO OPERE SVOLTE: botola di collegamento piano interrato-autorimessa

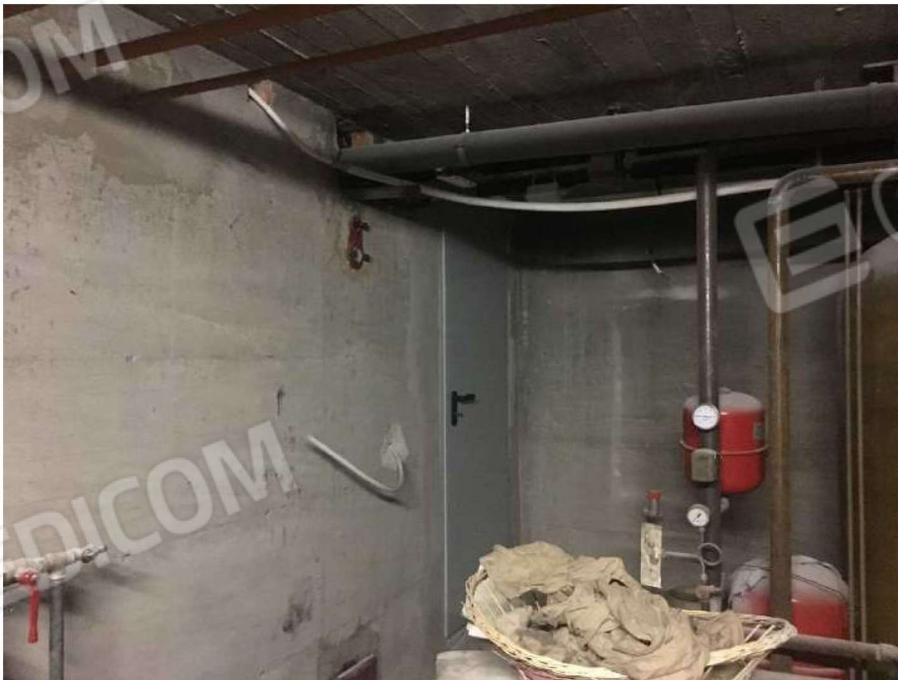
20. DETTAGLIO OPERE SVOLTE: botola di collegamento piano interrato-autorimessa

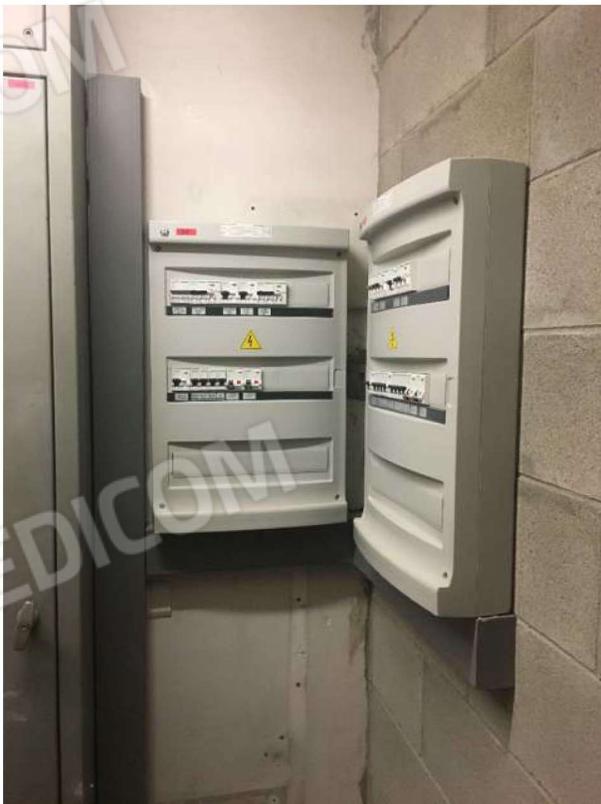
22. DETTAGLIO OPERE SVOLTE: quadro elettrico parti comuni

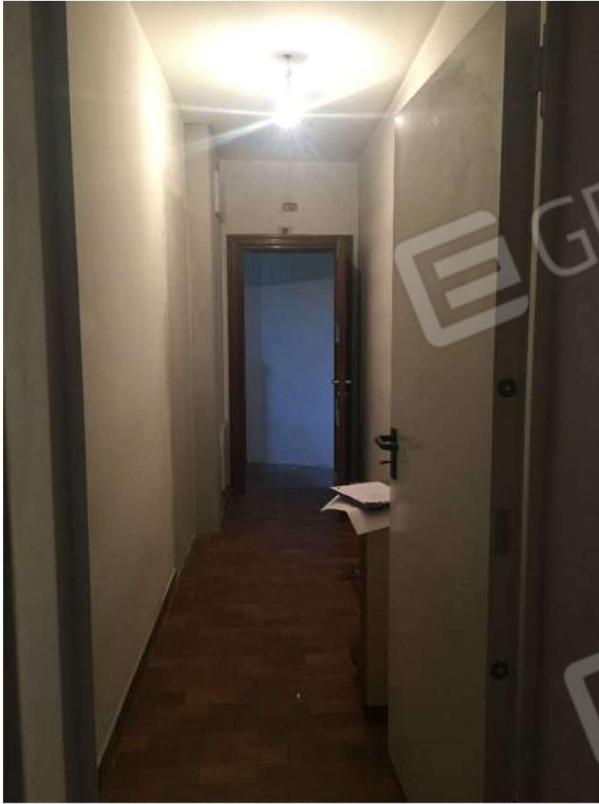
23. DETTAGLIO OPERE SVOLTE: quadri elettrici unità distinte

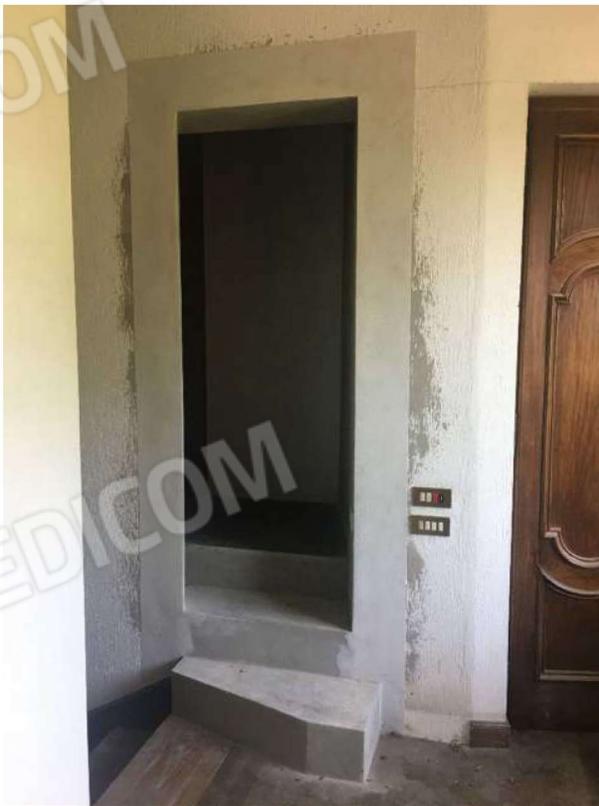
24. DETTAGLIO OPERE SVOLTE: corridoio di collegamento autorimessa/piano rialzato

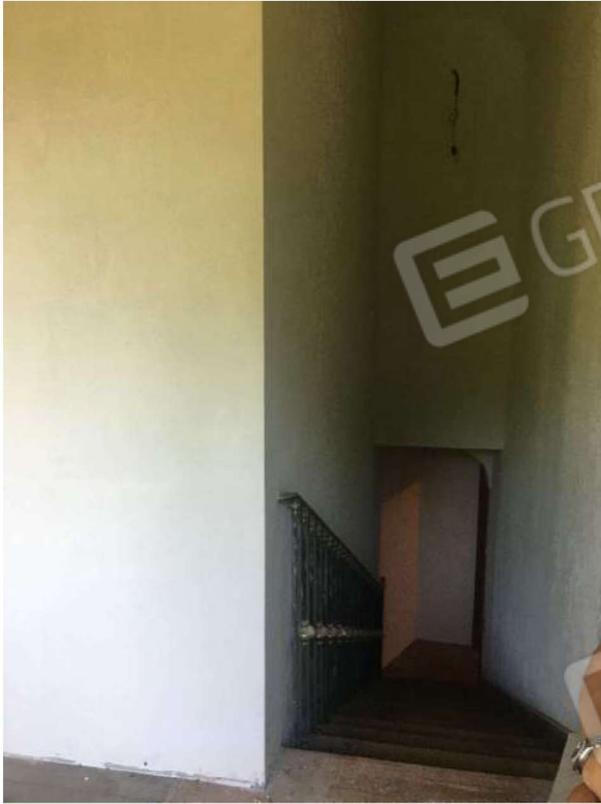
25. DETTAGLIO OPERE SVOLTE: nuovo accesso camera da letto piano terra/rialzato

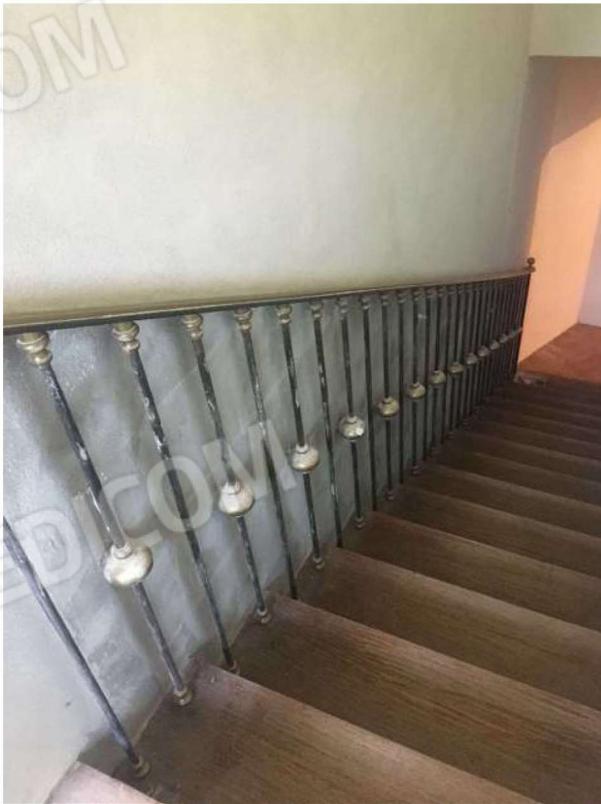
26. DETTAGLIO OPERE SVOLTE: nuovo divisorio su scala di collegamento piano rialzato/autorimessa

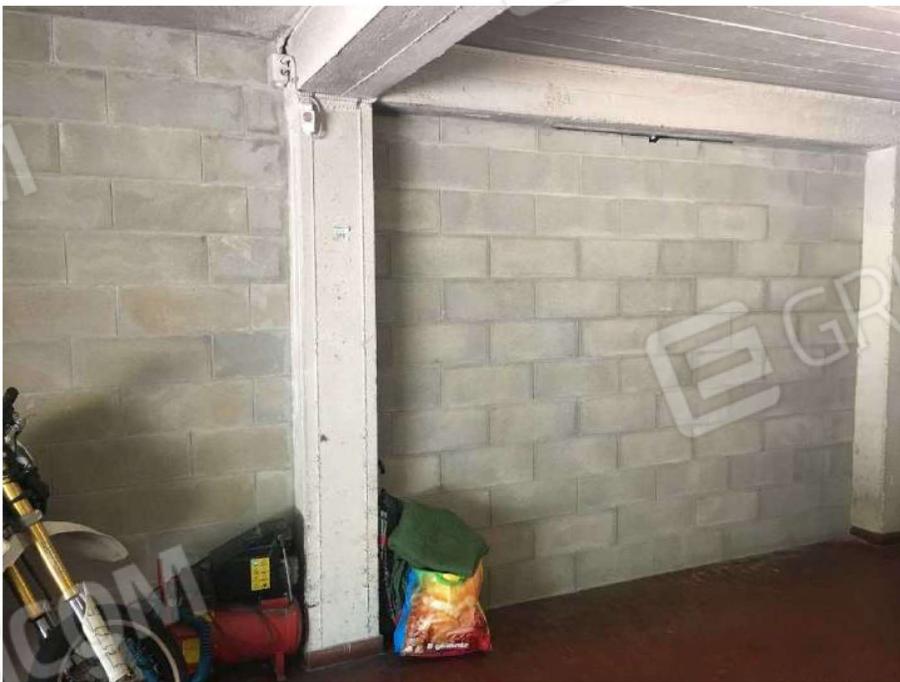
28. Dettaglio umidità su parete autorimessa
