## **CONTESTO GENERALE**

**IMMOBILE particella 996**

**IMMOBILE particella 997**

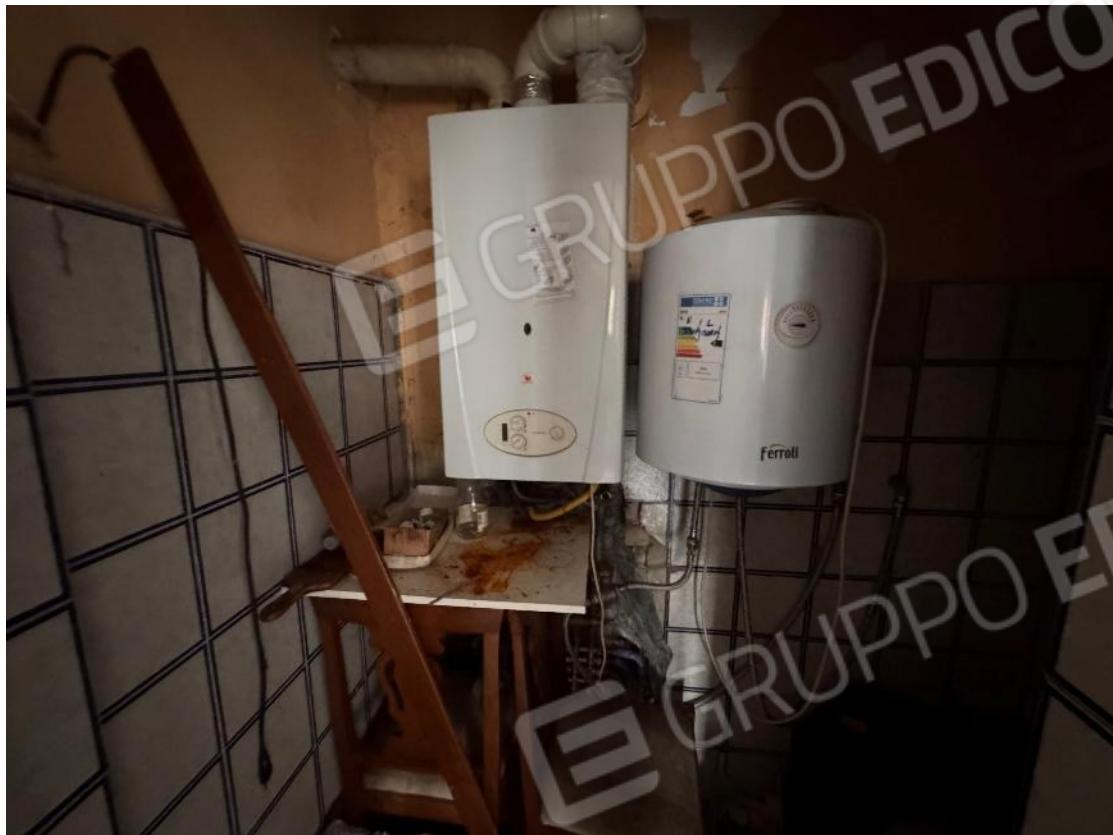
Particolare Caldaia in disuso e produttore ACS elettrico nel sottoscala

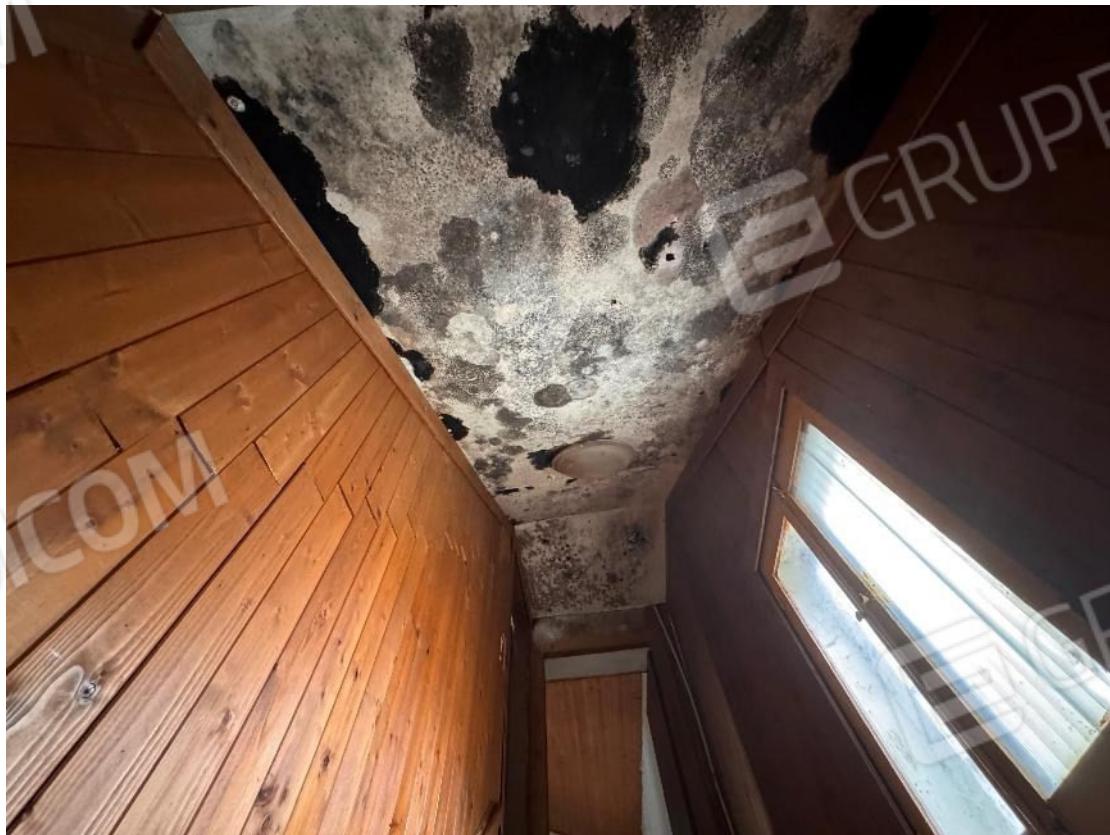
Particolare infiltrazioni e muffa nel soffitto sovrastante la scala di accesso piano primo

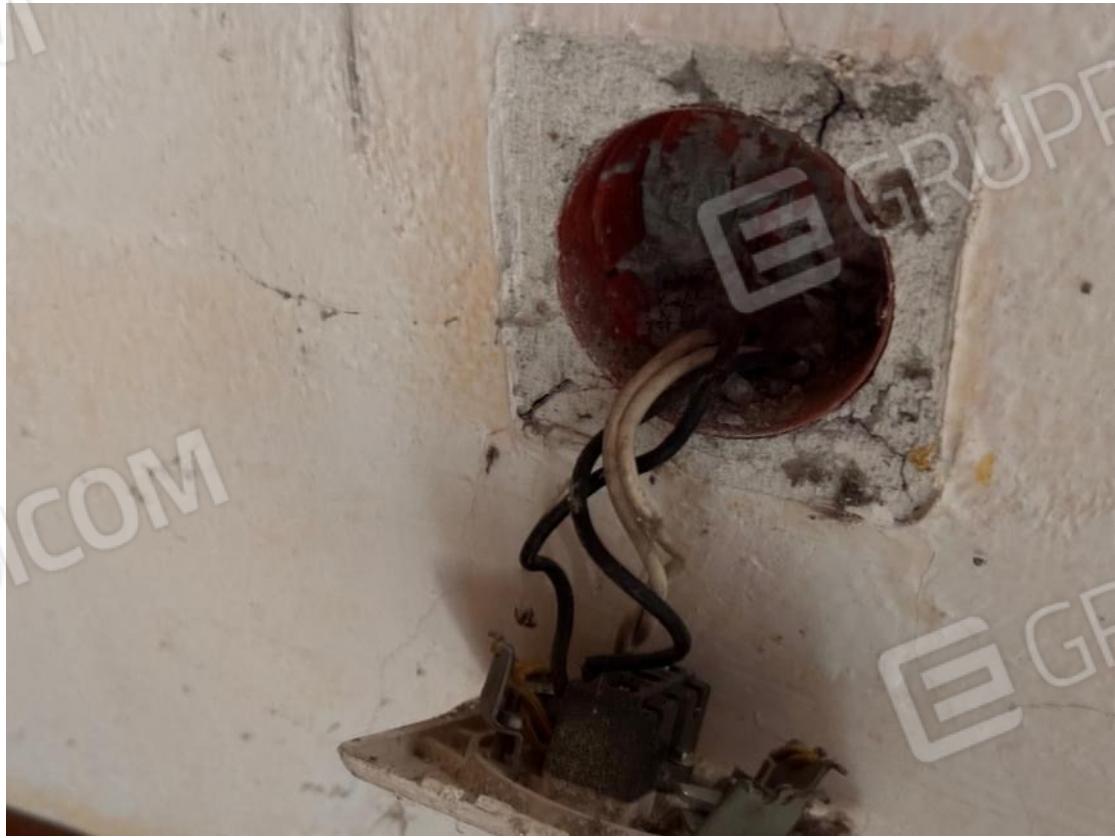
Camera da Letto n.1 – particolare impianto elettrico in disuso

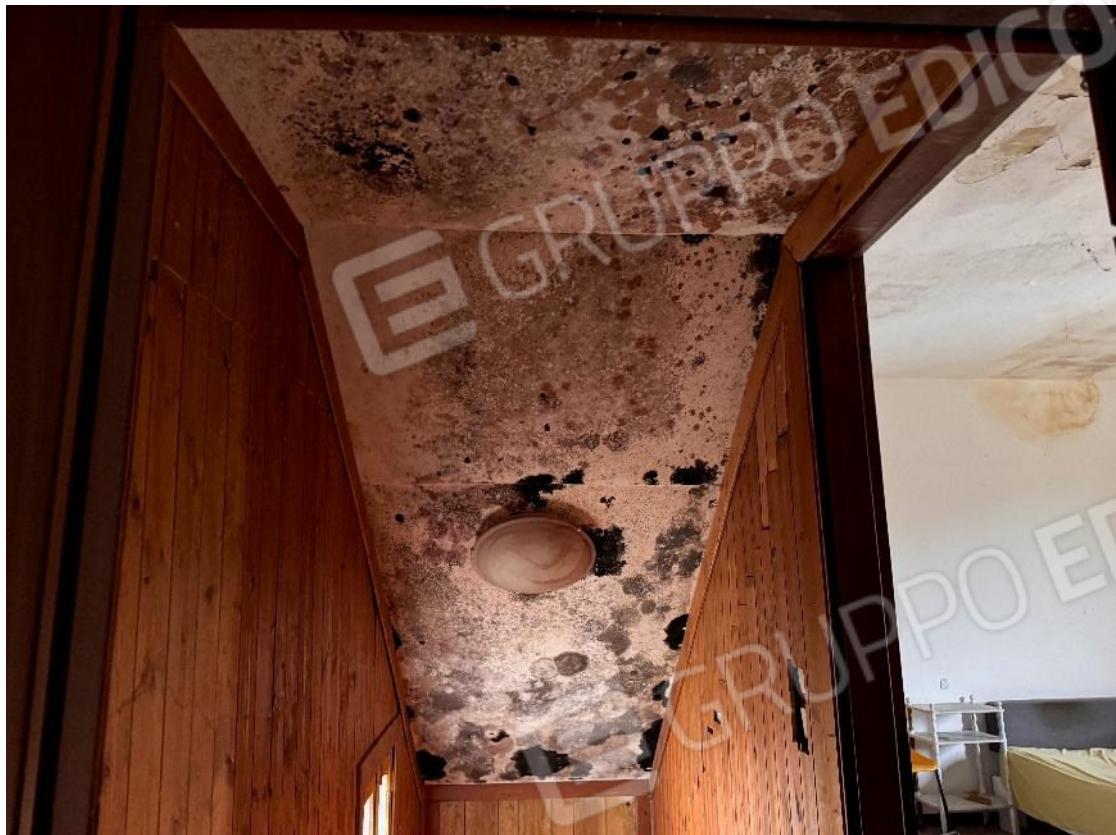
Soffitto sopra scala – presenza gravi infiltrazioni ed efflorescenze

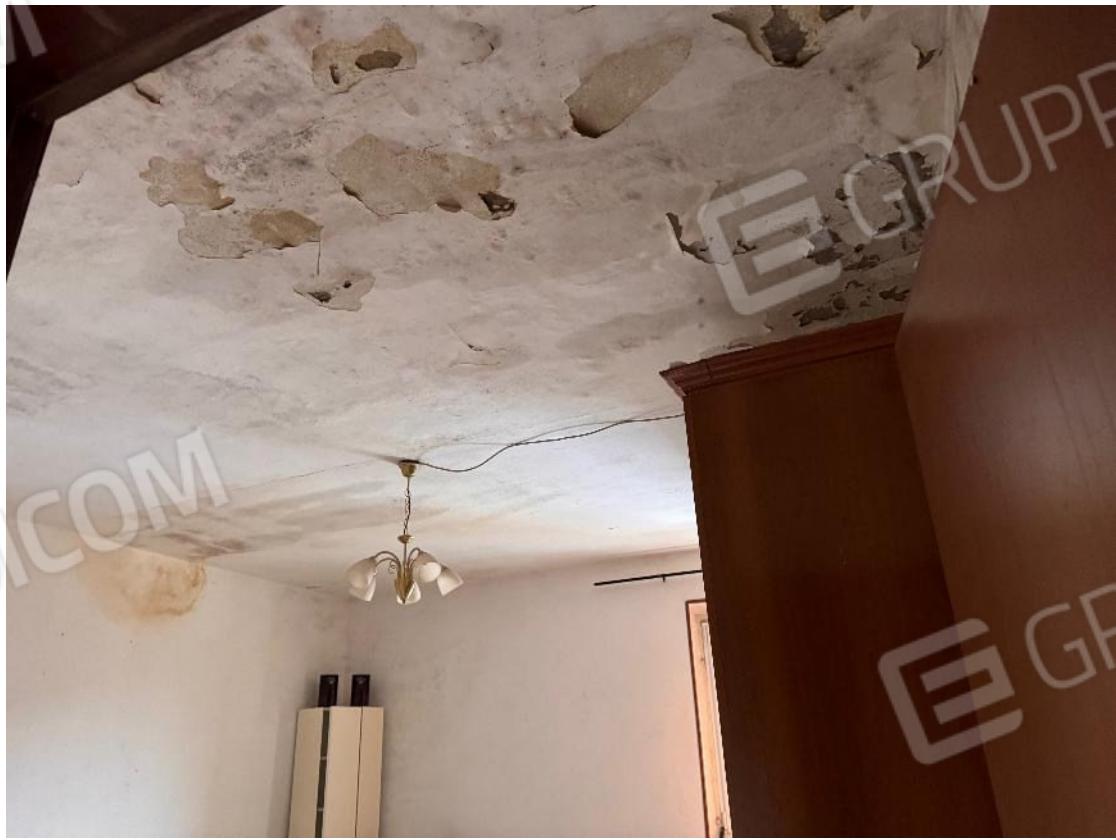
Camera da Letto n.2 – particolare gravi infiltrazioni ed efflorescenze

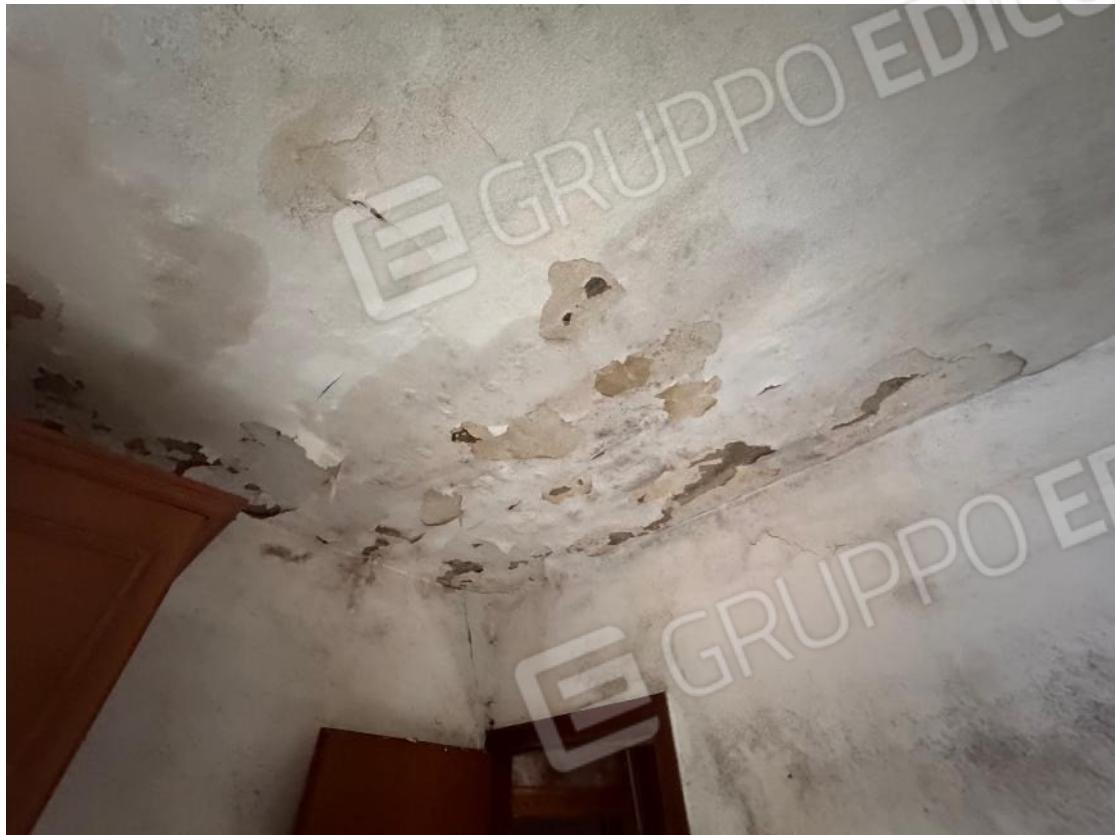
**Camera da Letto n.2 – particolare gravi infiltrazioni ed efflorescenze**

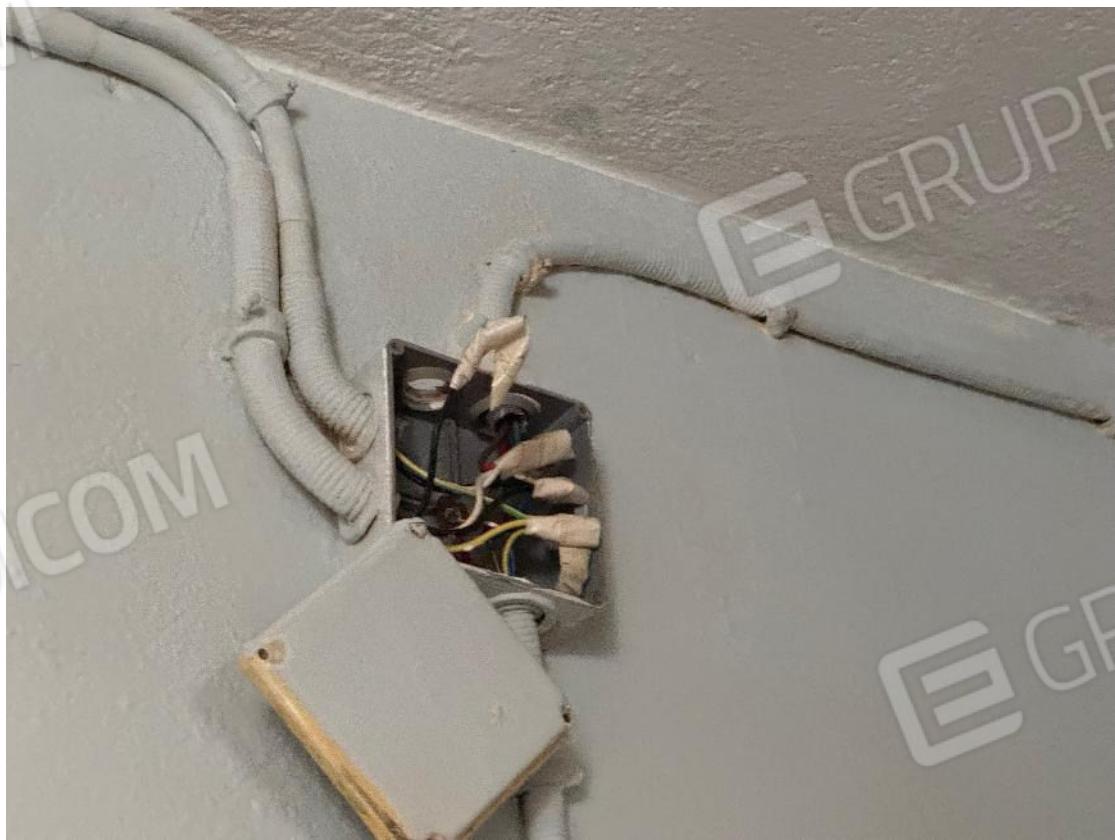
Locale n.1 Cantina – particolare impianto elettrico in disuso

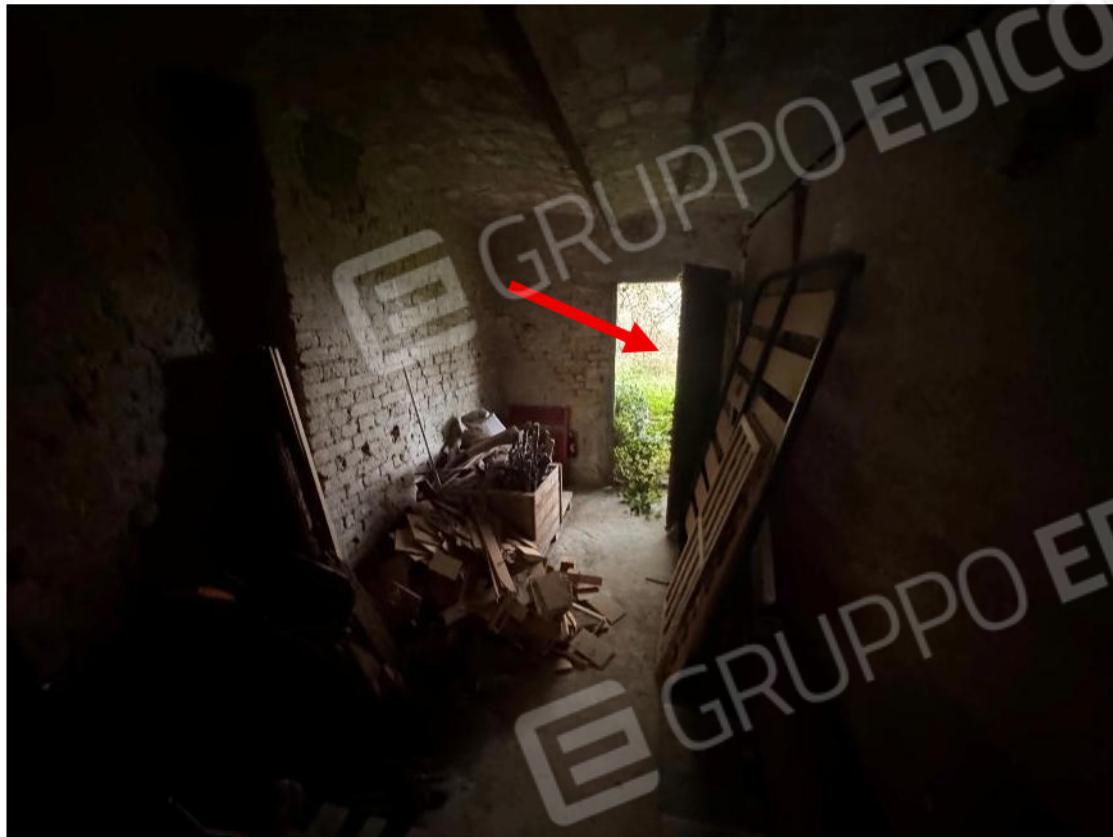
Locale n.3 Cantina – sul fondo è stato ricavato un accesso all'area di pertinenza

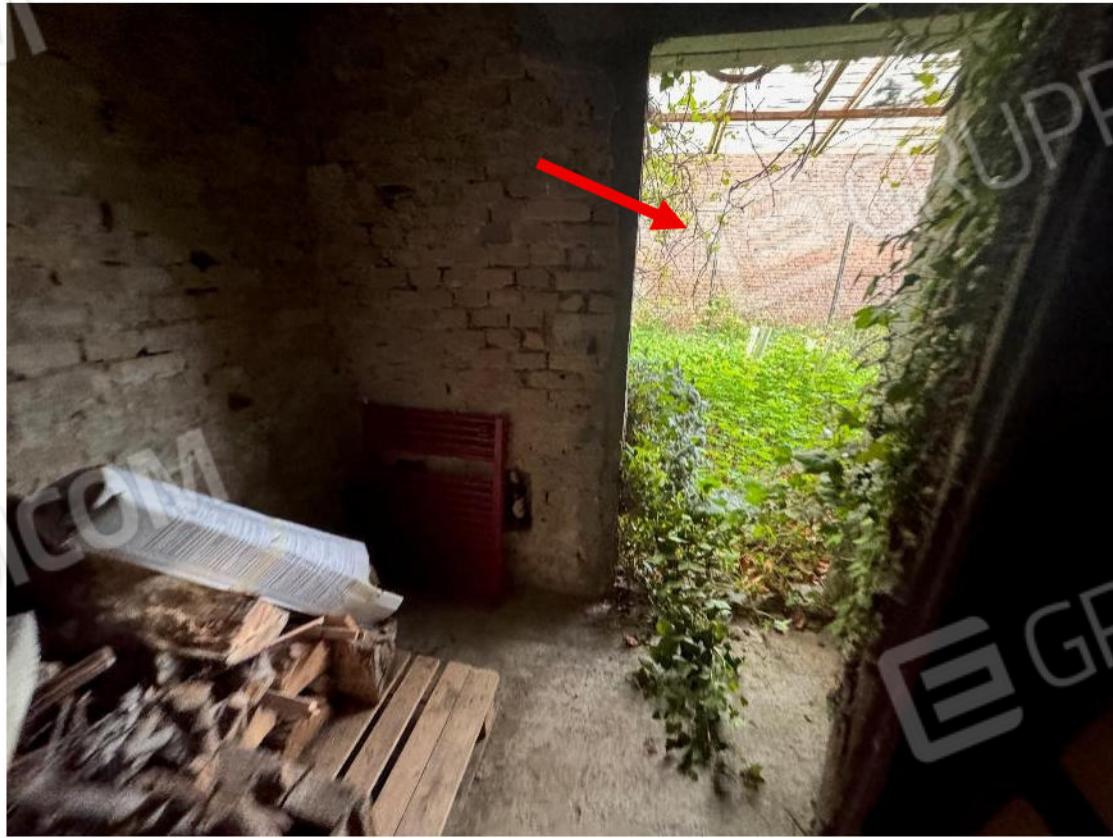
Locale n.3 Cantina – sul fondo è stato ricavato un accesso all'area di pertinenza

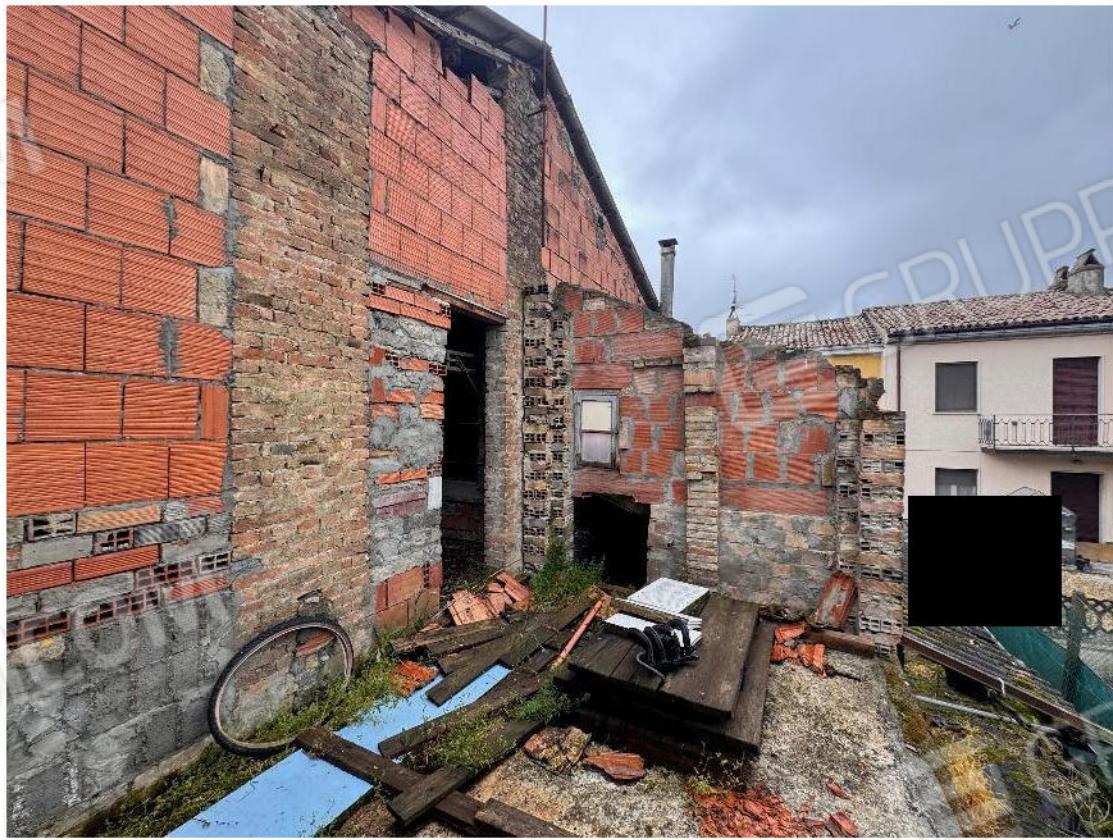
Zona primo piano completamente distrutta : non sono più presenti muri perimetrali e copertura

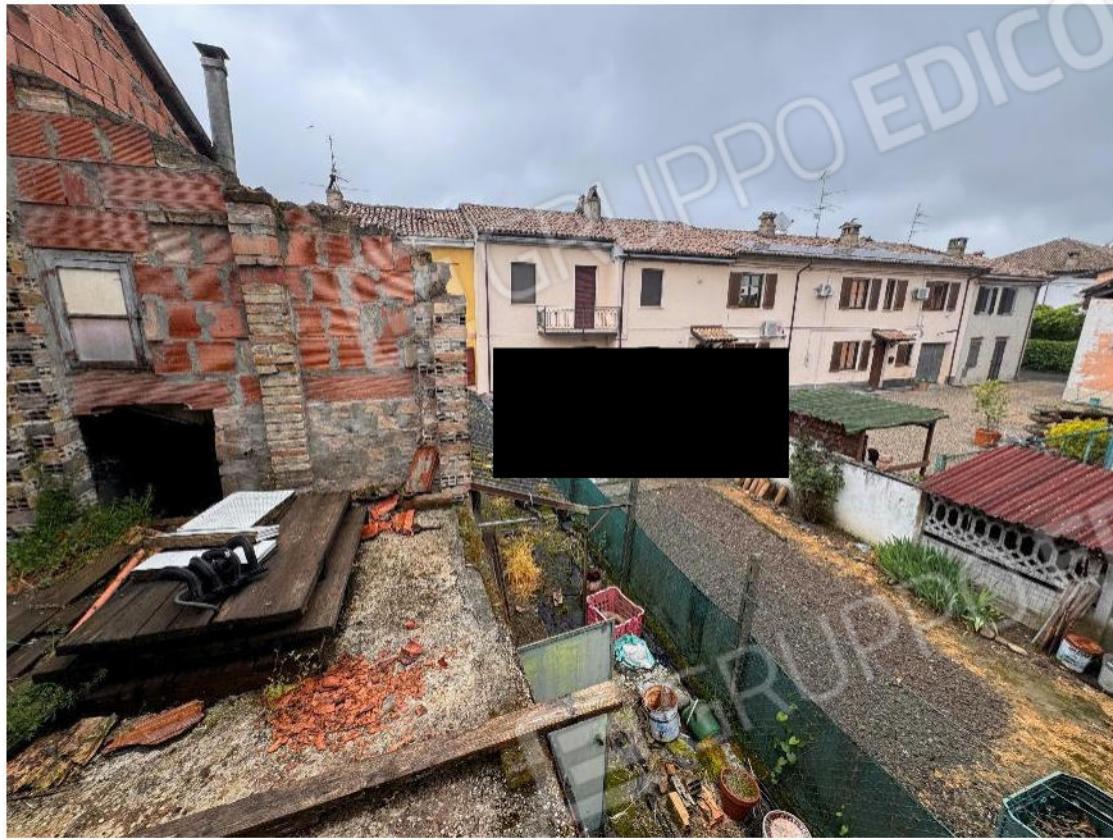
Zona primo piano completamente distrutta : non sono più presenti muri perimetrali e copertura

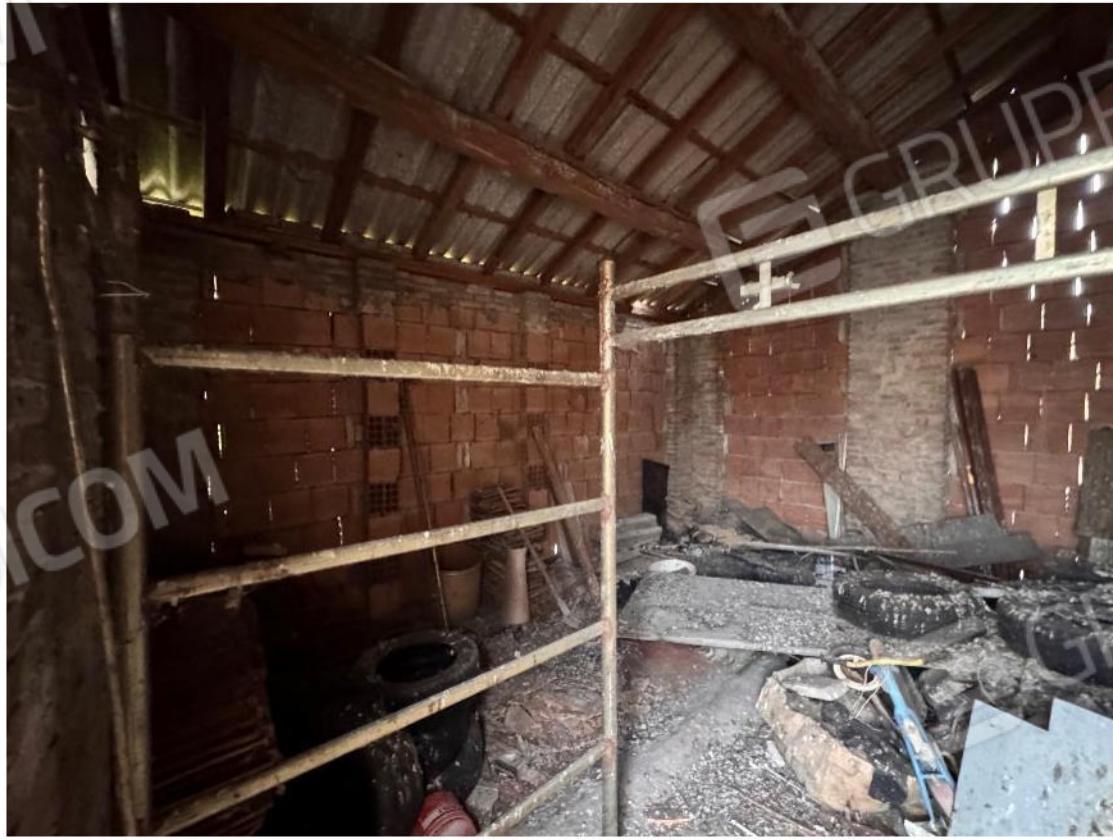
Locale Cascina – stato di completo abbandono, presenza guano di uccello

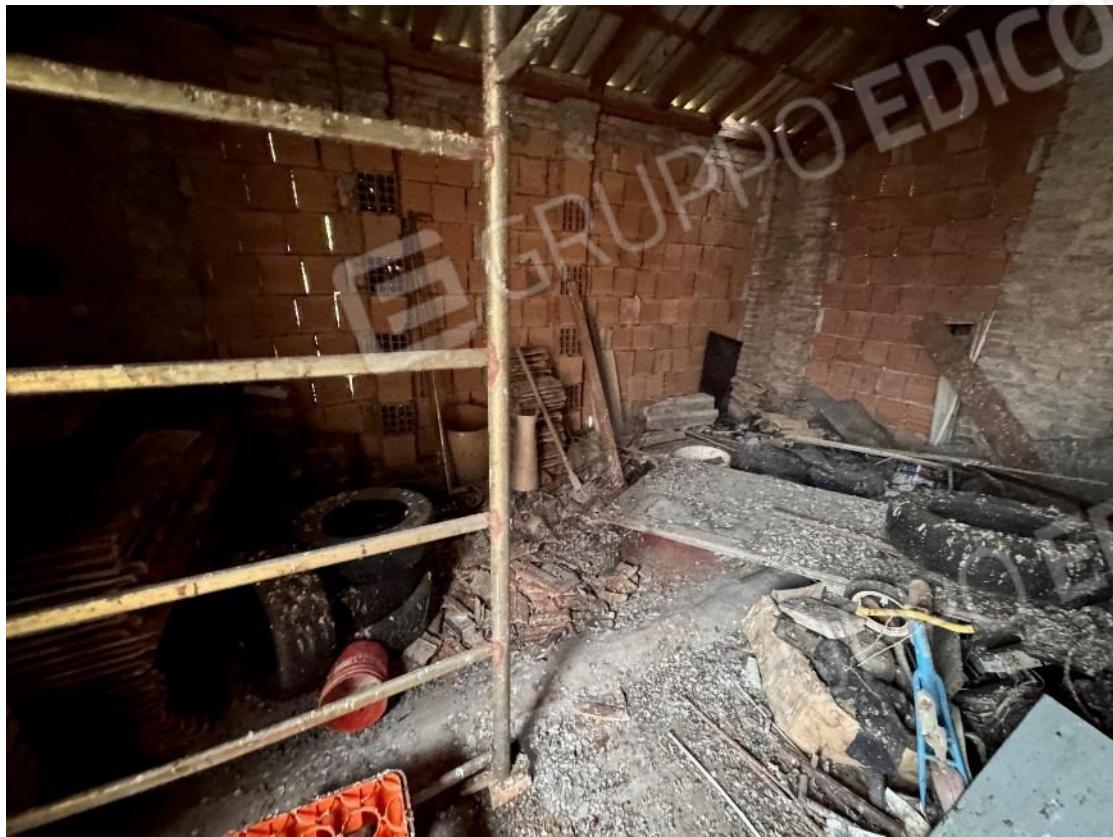
Locale Cascina – stato di completo abbandono, presenza guano di uccello

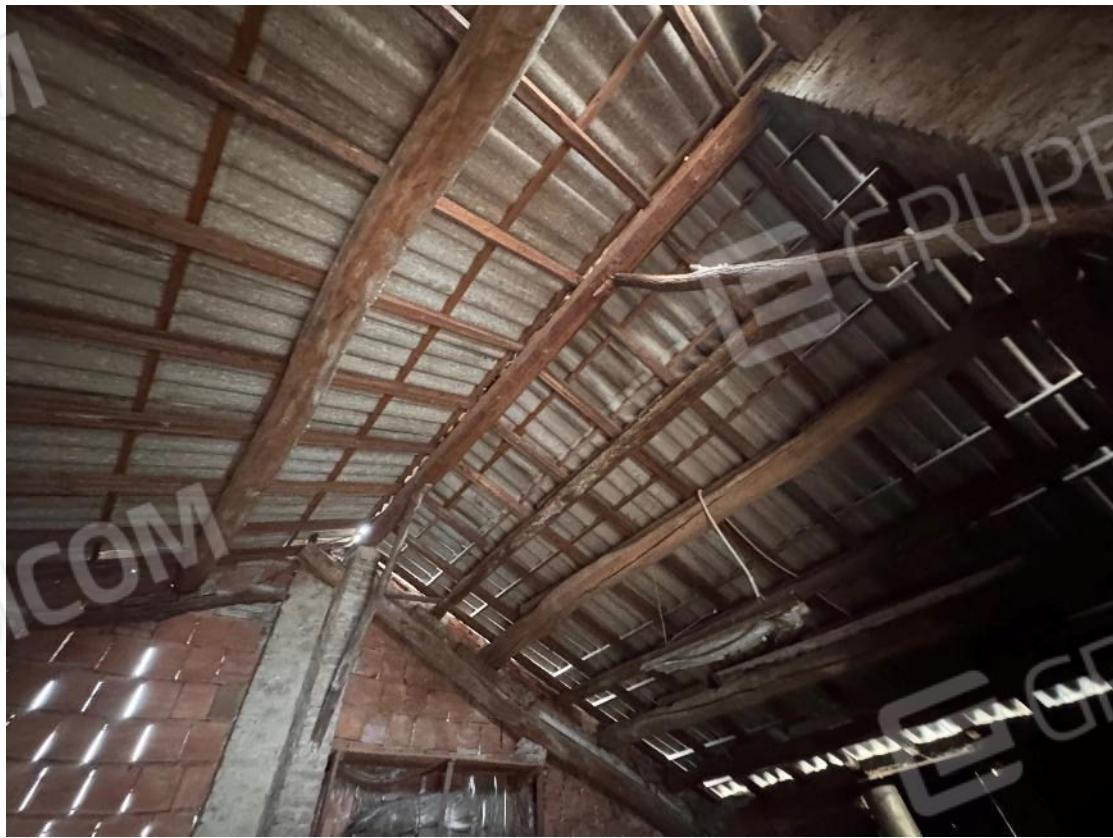
Locale Cascina – stato di completo abbandono, presenza guano di uccello- particolare copertura fatiscente
