## **Foglio 2 Mappale P386 / Via Erbatici 20**

**Comune di Campospinoso Albaredo (PV)**

# **Relazione di sopralluogo**

**Pratica 2025.7.53.5**

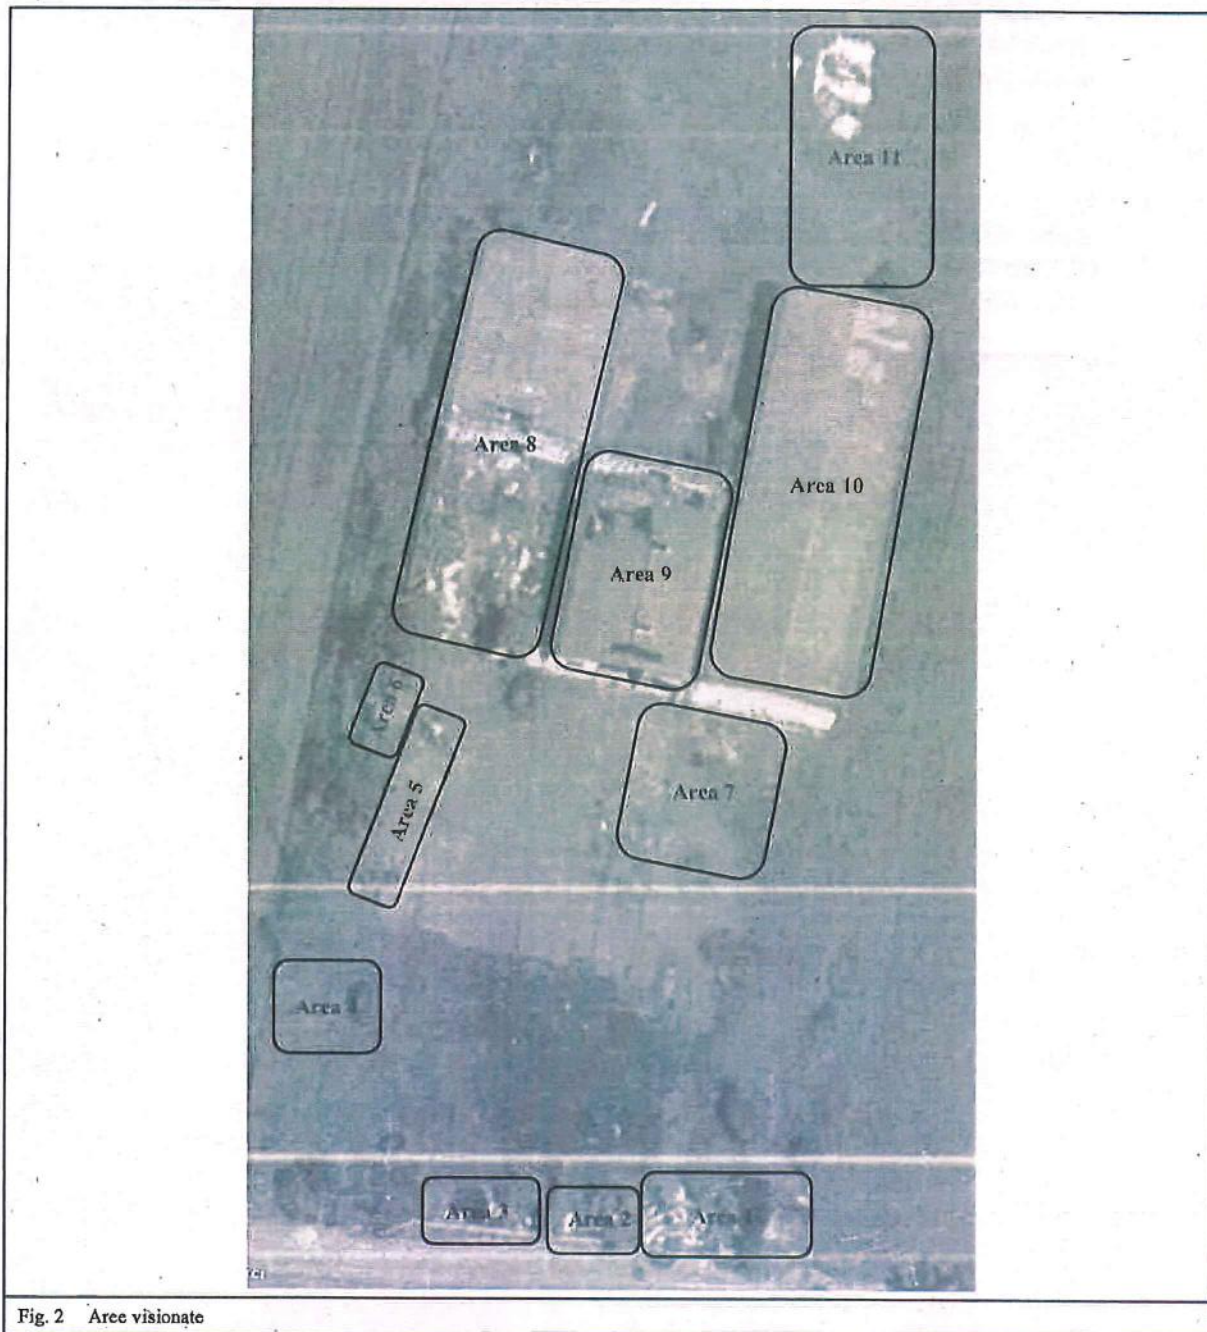
Fig. 2 Aree visionate

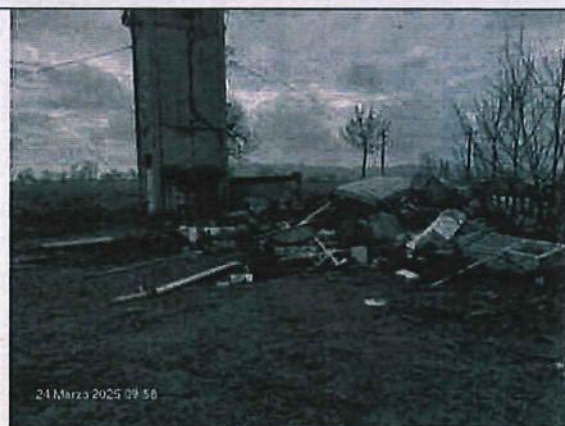
Nel primo sottocumulo (dimensioni indicative: 13 x 4,5 x 1 m pari a circa **58,5 mc**), sono stati individuati vari rifiuti tra cui: frammenti di legno; ramaglie, imballaggi in plastica, giocattoli e ingombranti vari, un cumulo di terra e/o inerti, frammenti e lastre di fibrocemento presumibilmente contenenti amianto (1 x 1 x 0,2 m), sacchi vari di contenuto ignoto, tubi in plastica, stendipanni, mobili, materassi, una vasca da bagno, qualche pneumatico fuori uso, un pulivapor, 6 frigoriferi, parti di motocicli e motori, bottiglie di vetro, bagagliera da auto, taniche di plastica vuote e/o rotte, paraurti auto, parti di sanitari, inerti vari, ecc. In particolare, oltre a quanto citato sopra, si evidenzia la presenza di n. 6 taniche da 25 litri e una latta da 20 litri, contenenti presumibilmente olio motore esausto.

Fig. 3 Vista generale sottocumulo 1

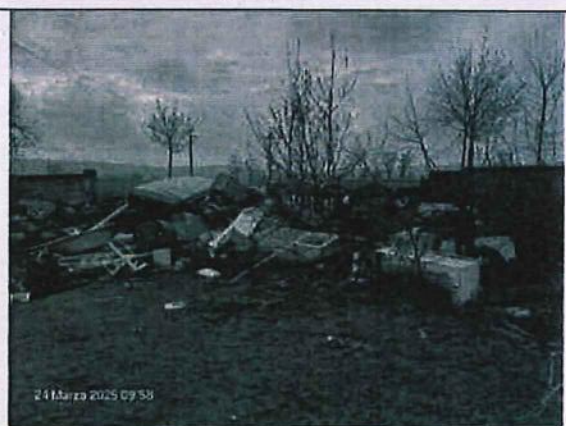
Fig. 4 Vista generale sottocumulo 1

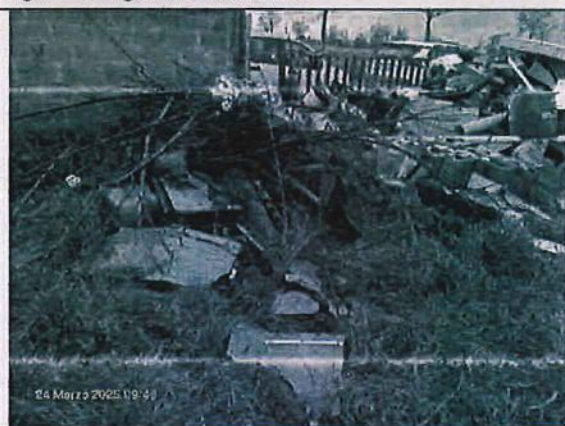
Fig. 5 Frammenti di legno e ramaglie

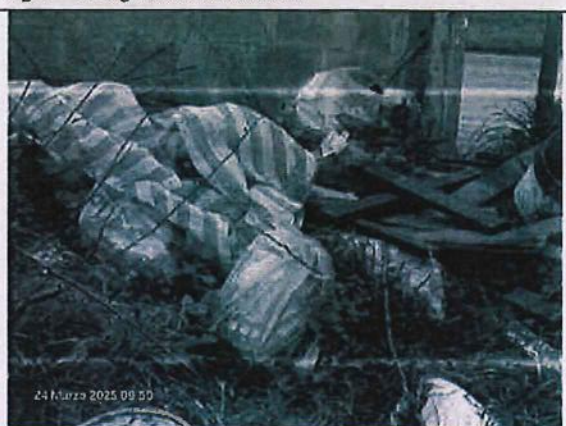
Fig. 6 Frammenti di legno e imballaggi in plastica

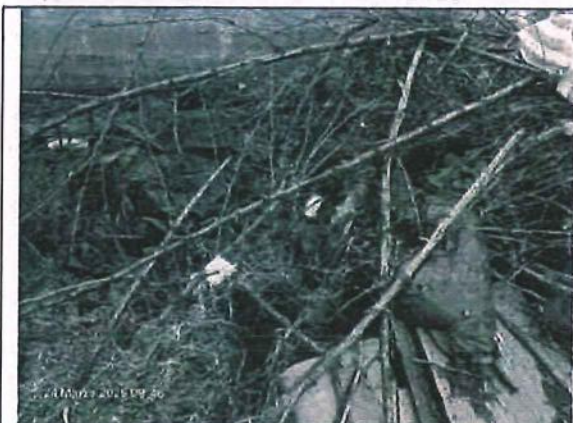
Fig. 7 Cumulo di terra e/o inerti e sacchi vari di contenuto ignoto

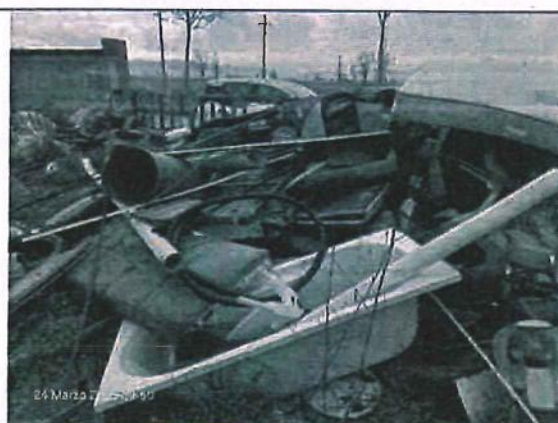
Fig. 8 Tubi in plastica, materassi, vasca da bagno, pneumatici fuori uso, mobili, giocattoli

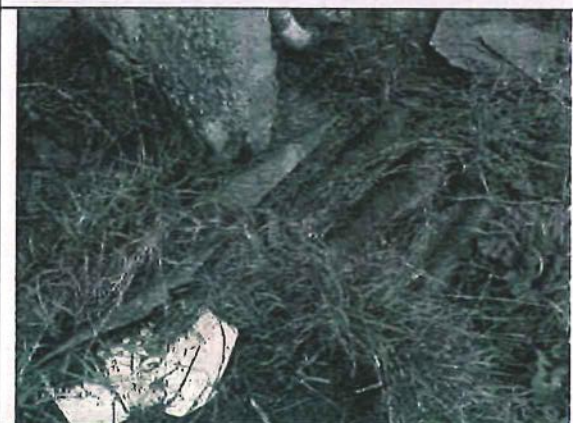
Fig. 9 Frammenti e lastre di fibrocemento

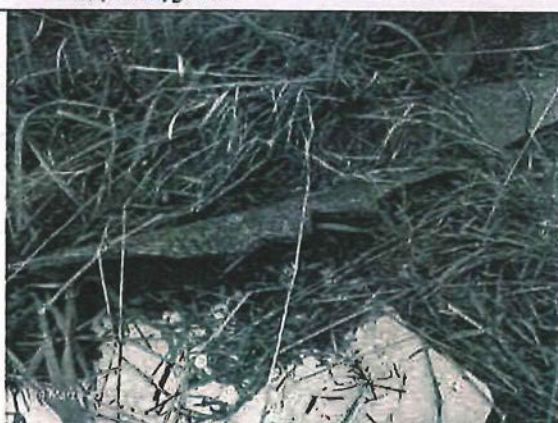
Fig. 10 Frammenti e lastre di fibrocemento - dettaglio

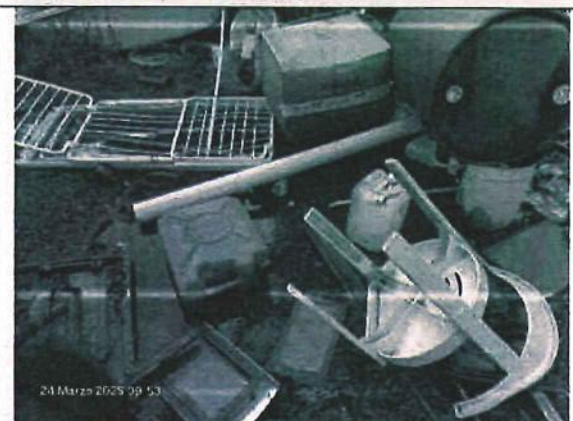
Fig. 11 Stendipanni, taniche vuote, fusto vuoto, bottiglie di vetro

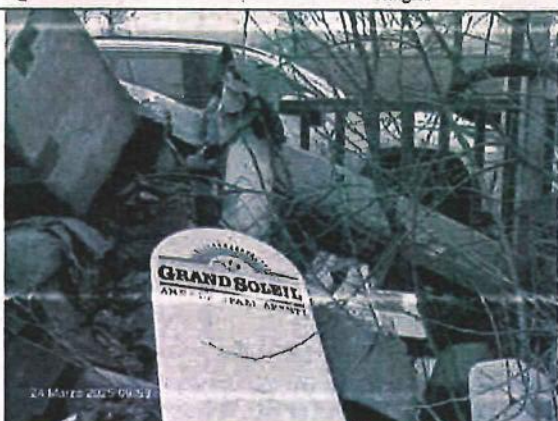
Fig. 12 Bagagliaia auto

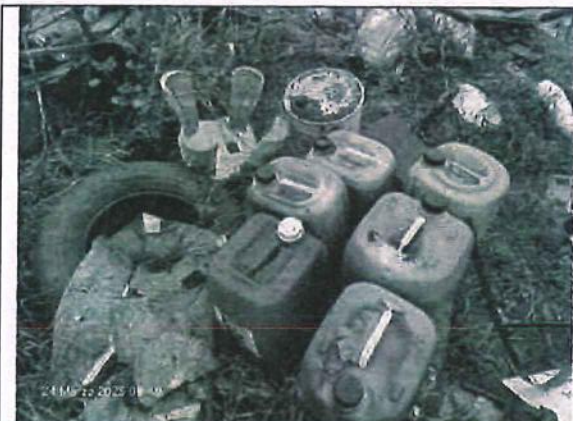
Fig. 19 Taniche da 25 litri e latta da circa 20 litri, contenenti presumibilmente olio motore esausto

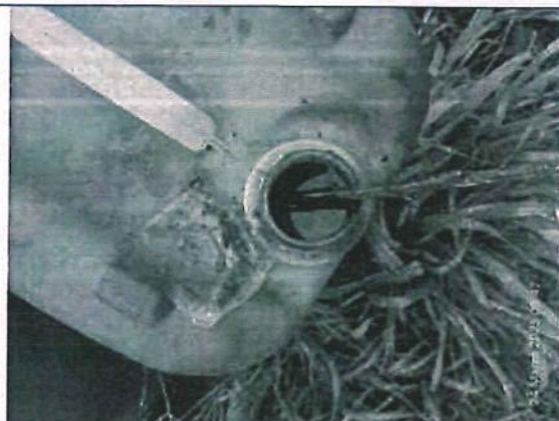
Fig. 20 Dettaglio contenuto tanica

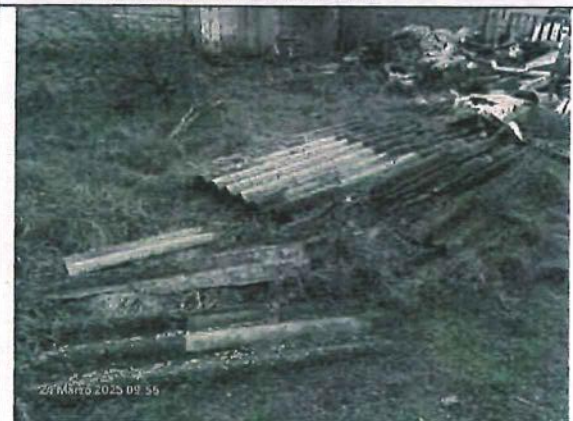
Inoltre, a ridosso di quanto appena descritto, è presente anche un cumulo di lastre e frammenti in fibrocemento, presumibilmente contenenti amianto (circa 10 lastre; dimensioni 2, 5 x 2 x 0,3 m).

Fig. 21 Cumulo di lastre in fibrocemento

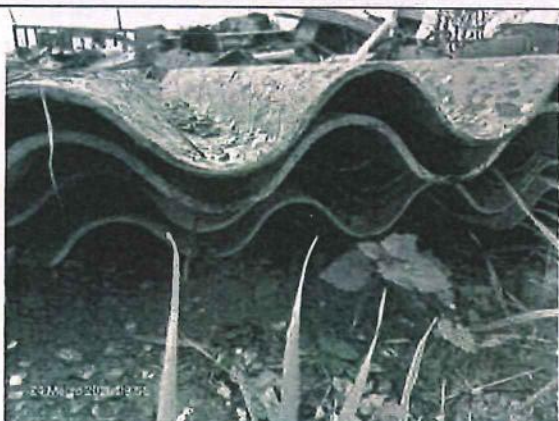
Fig. 22 Dettaglio lastre in fibrocemento

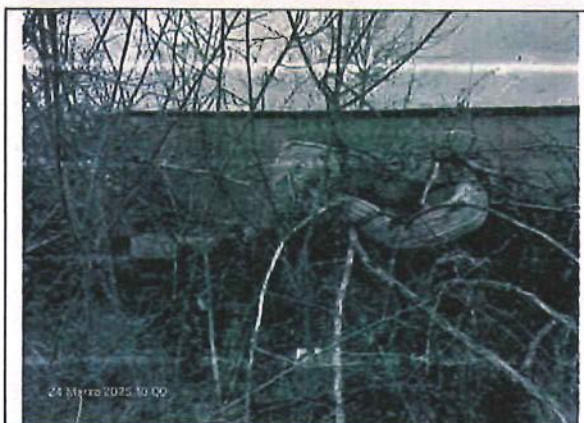
Il secondo sottocumulo (dimensioni indicative: 8 x 3,5 x 1,5 m pari a **circa 42 mc**) è costituito essenzialmente dai seguenti rifiuti: materassi, poltrone, divani, ingombranti vari, 1 frigorifero, resti e sacchi di cemento o altro materiale per edilizia, ramaglie e frammenti di legno, 2 bidoni in metallo da 200 l (contenuto non ispezionabile), manufatti in cemento (anelli di raccordo per tubazioni), ecc.

Fig. 23 Ramaglie, materassi

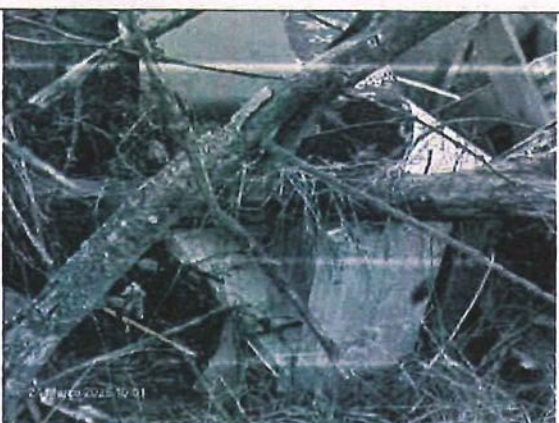
Fig. 24 Frigorifero

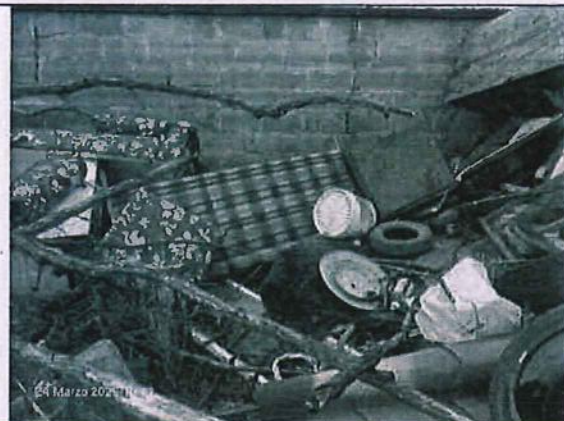
Fig. 25 Divani, ingombranti vari

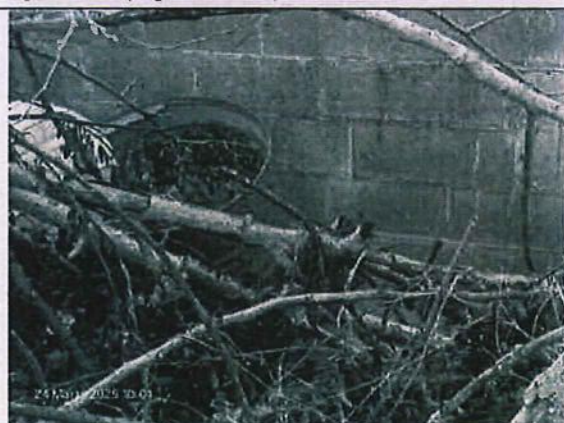
Fig. 27 Bidoni in metallo, contenuto ignoto

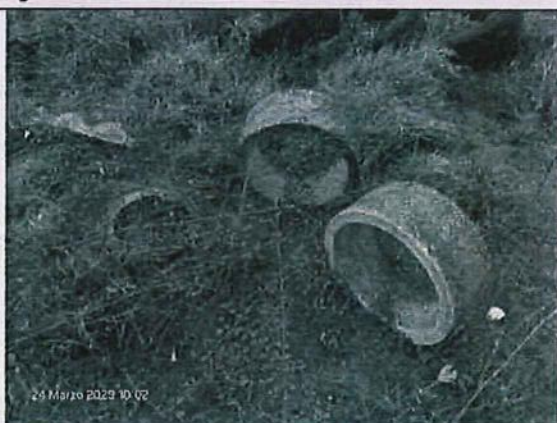
Fig. 28 Manufatti in cemento (anelli di raccordo tubazioni)

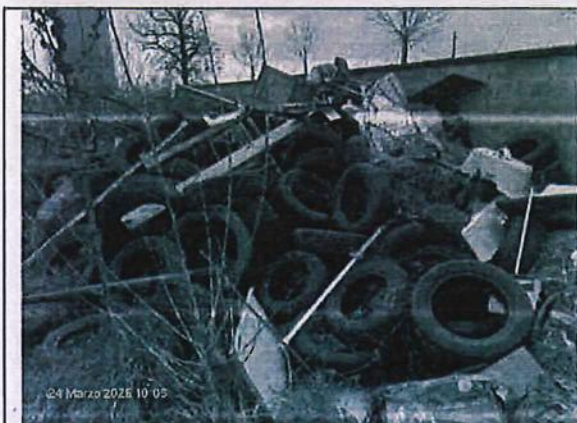
Il terzo sottocumulo (dimensioni indicative: 9 x 3,5 x 1,5 m pari a **circa 47 mc**) è costituito essenzialmente dai seguenti rifiuti: pneumatici, parte di autoveicolo, 2 big-bags (contenuto ignoto), ingombranti vari, plafoniere neon, 1 aspirapolvere, frammenti di legno, pannelli isolanti.

Fig. 29 Pneumatici, aspirapolvere, frammenti di legno

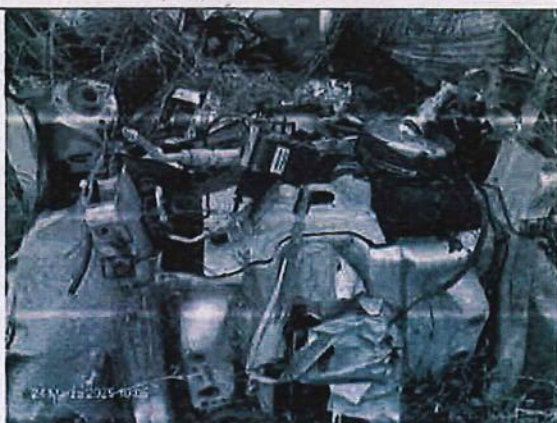
Fig. 30 Parte di autoveicolo

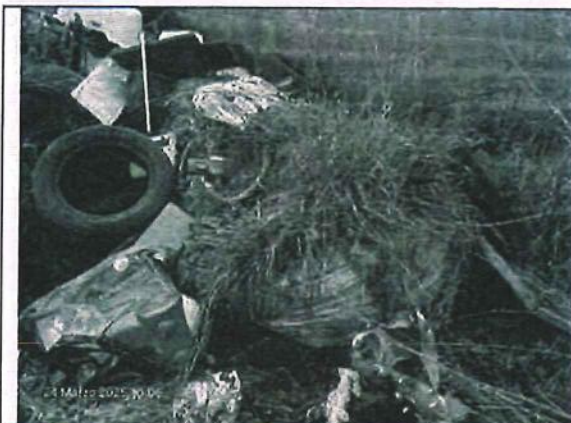
Fig. 31 Aspirapolvere e big bags

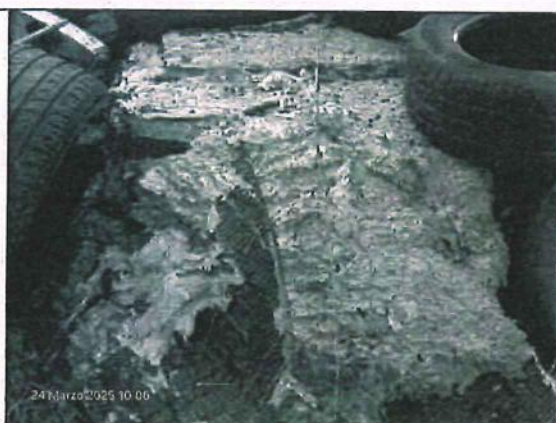
Fig. 32 Pannelli isolanti

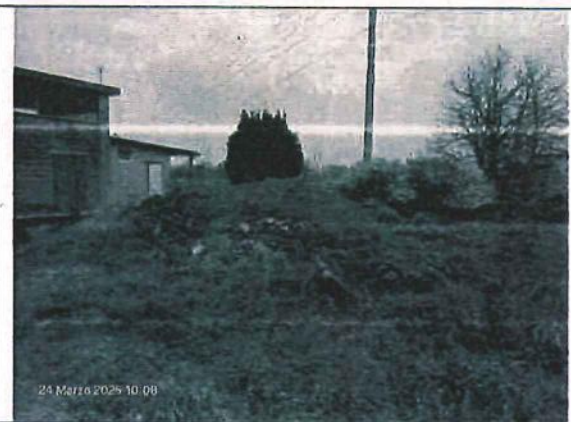
Proseguendo in senso orario; lungo la recinzione sul lato ovest, si è rilevata la presenza di un cumulo di terra e/o inerti (dimensioni indicative: 11 x 5 x 1,5 m pari a circa 82,5 mc). Nei pressi sono presenti anche alcune lastre di vetroresina, piastrelle e frammenti di cemento.

Fig. 35 Cumulo di terra e/o inerti

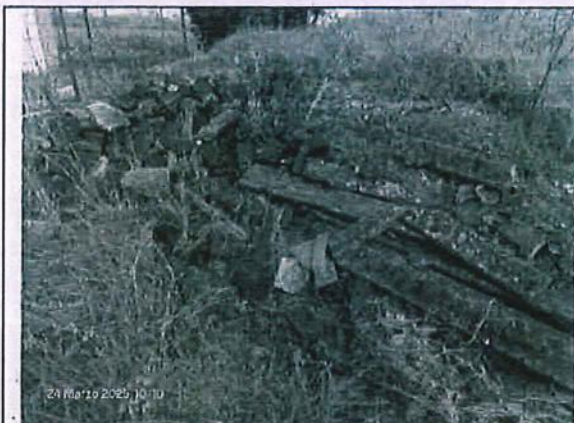
Fig. 37 Frammenti di cemento

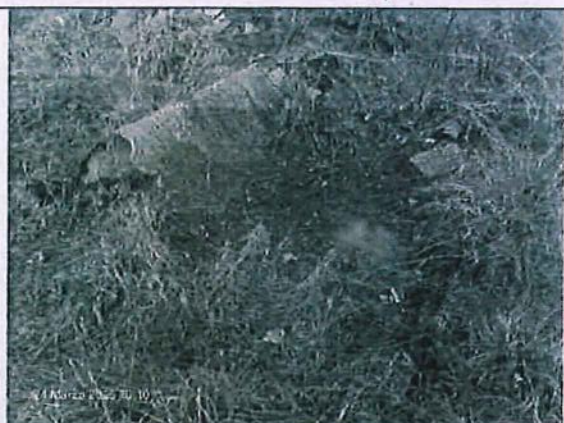
Fig. 38 Lastre in vetroresina

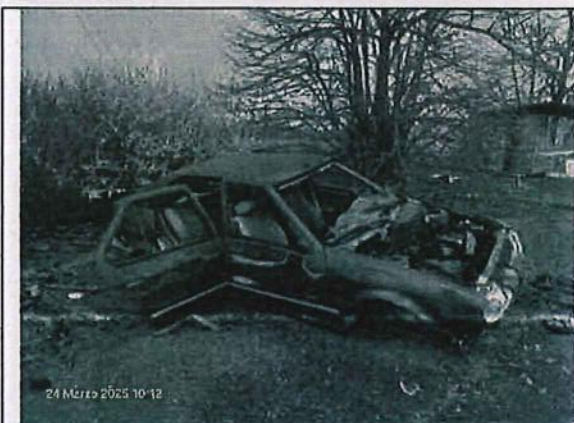
Avvicinandosi ai capannoni, sempre nell'area esterna, sono presenti le carcasse cannibalizzate di due autoveicoli, per una delle quali sono chiaramente visibili riferimenti dei numeri di telaio; nei pressi sono presenti sparsi a terra rifiuti di varia tipologia.

Fig. 39 Carcassa autoveicolo

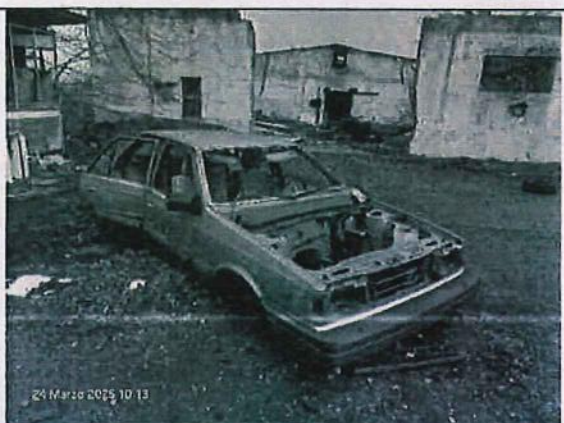
Fig. 40 Carcassa autoveicolo

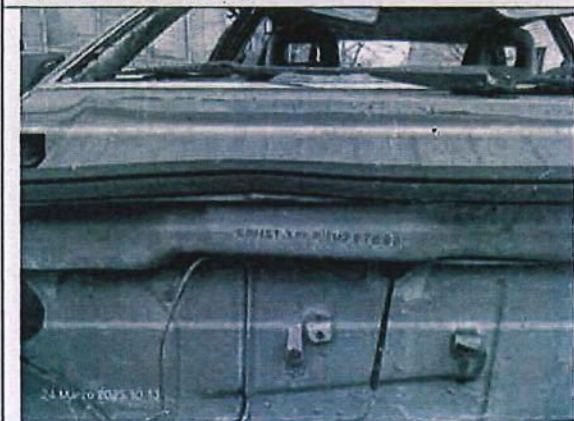
Fig. 41 Numero di telaio di uno dei due autoveicoli

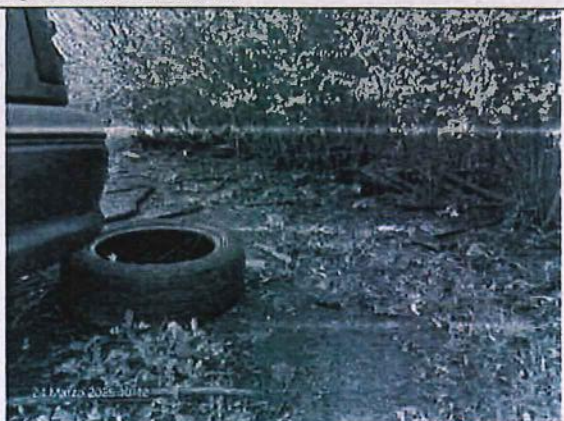
Fig. 42 Rifiuti vari in prossimità delle carcasse dei veicoli

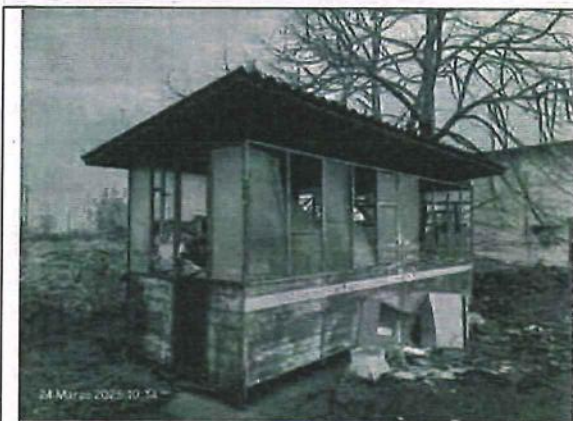
Nei pressi del capannone è presente un box metallico (dimensioni 6 x 2 x 2,8 m) con copertura di lastre di fibrocemento presumibilmente contenente amianto; tale box è pieno per circa un metro di faldoni e raccoglitori contenenti documentazione cartacea, presumibilmente della ditta Arba Frigor, per un quantitativo stimabile in circa 12 mc; all'esterno, oltre ad altri rifiuti (ingombranti), era presente anche un frigorifero.

Fig. 43 Box metallico.

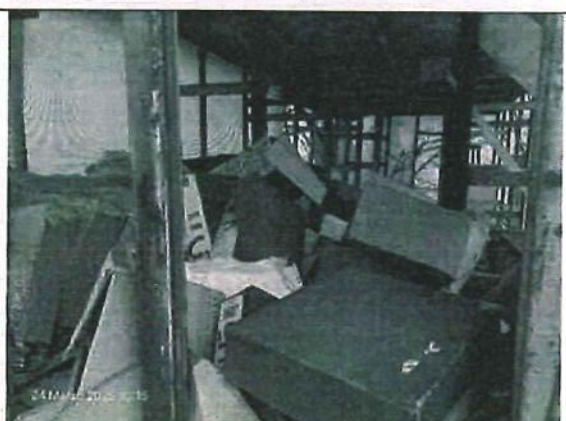
Fig. 44 Interno del box

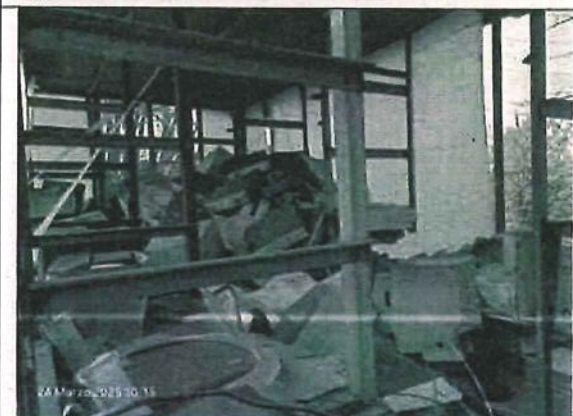
Fig. 45 Interno del box

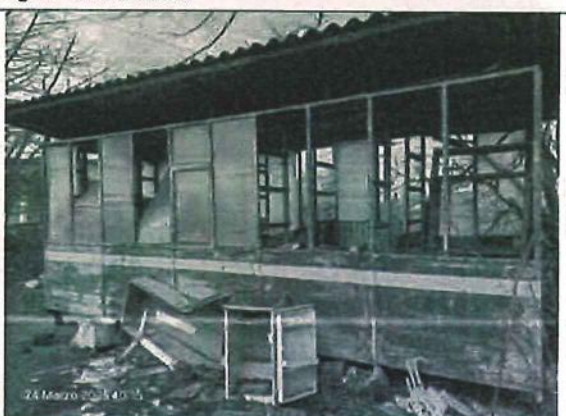
Fig. 46 Rifiuti vari antistanti il box

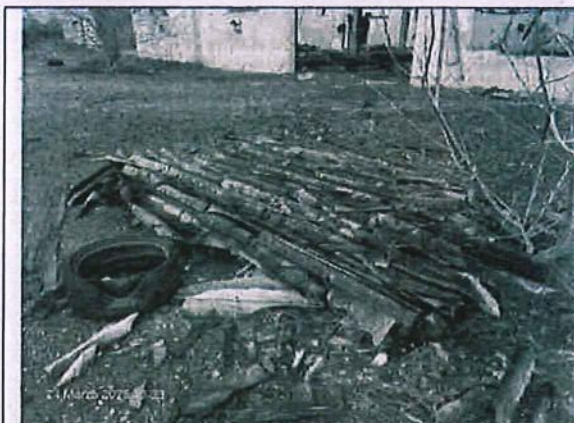
Sempre sul piazzale esterno, in prossimità dei capannoni, sono presenti due cumuli di lastre in fibrocemento, presumibilmente contenenti amianto, di circa 2 x 1,5 x 0,5 m ciascuna, unitamente a vari frammenti sparsi un po' in tutta l'area;

Fig. 47 Cumulo lastre in fibrocemento

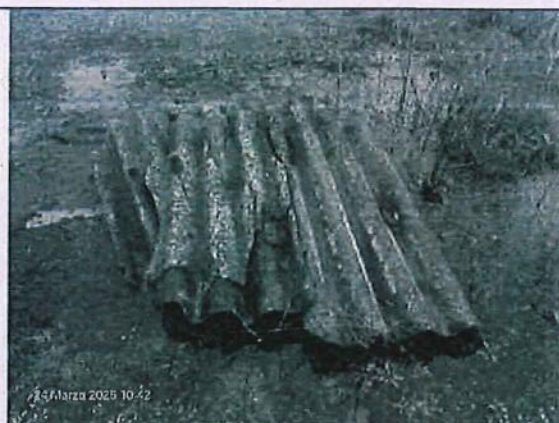
Fig. 48 Cumulo lastre in fibrocemento

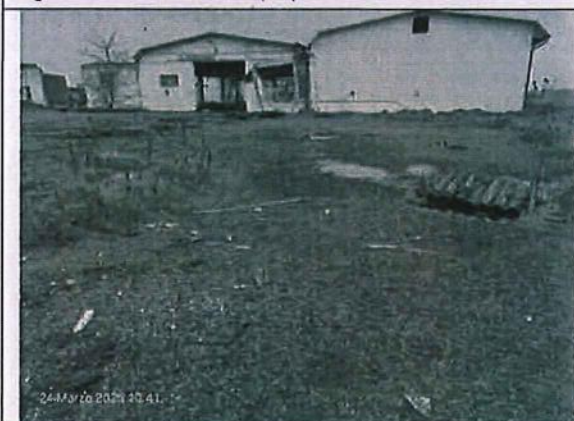
Fig. 49 Panoramica area con lastre e frammenti di fibrocemento

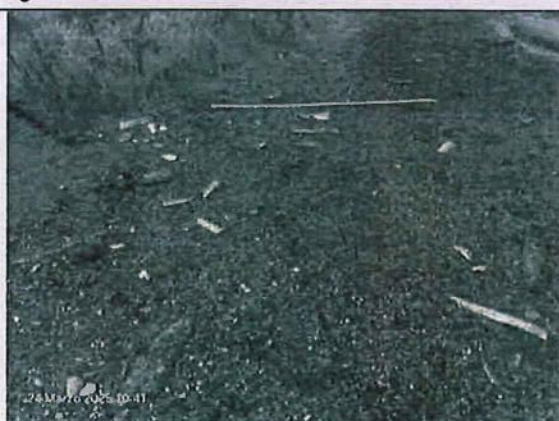
Fig. 50 Particolare frammenti sparsi di fibrocemento

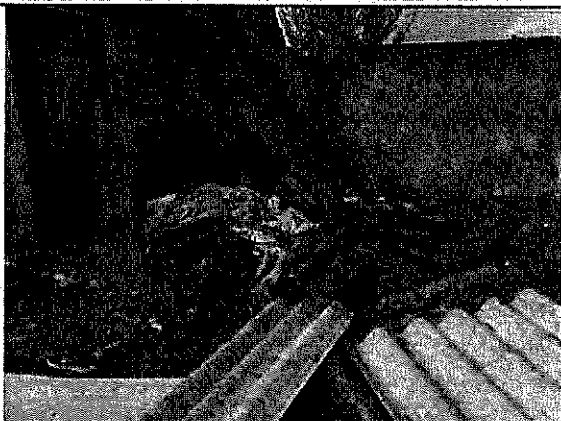
Fig. 53 Lastre e camini in fibrocemento

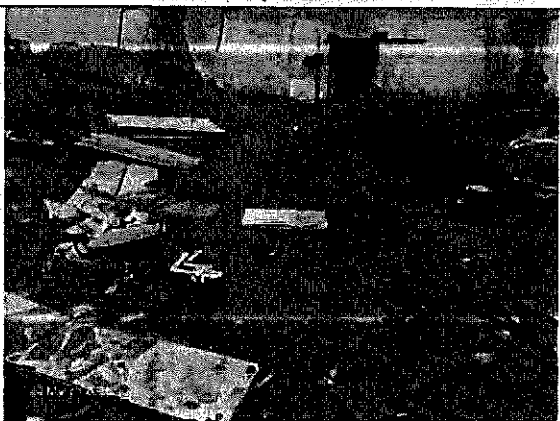
Fig. 56 Legno e ingombranti, pneumatici

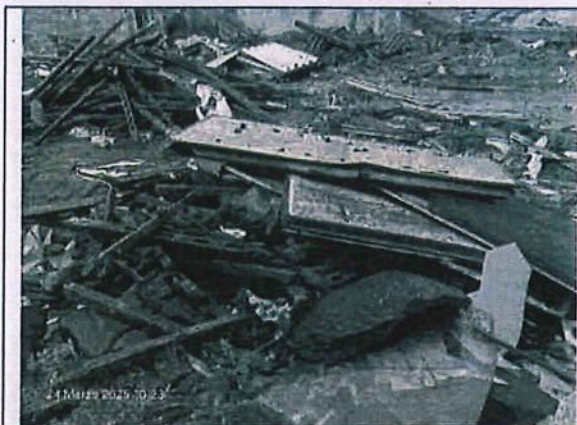
Fig. 57 Portelloni celle frigorifere e materiale isolante

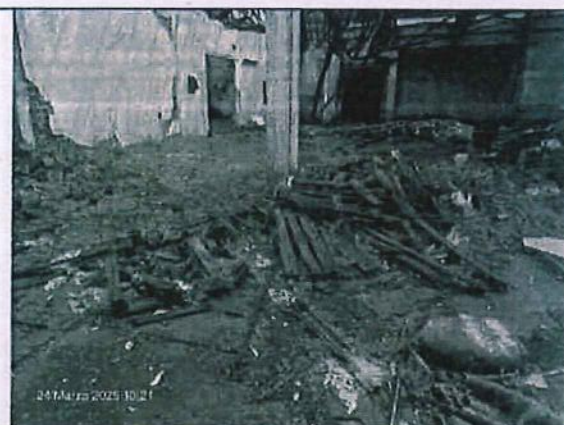
Fig. 58 Bancali di legno marci

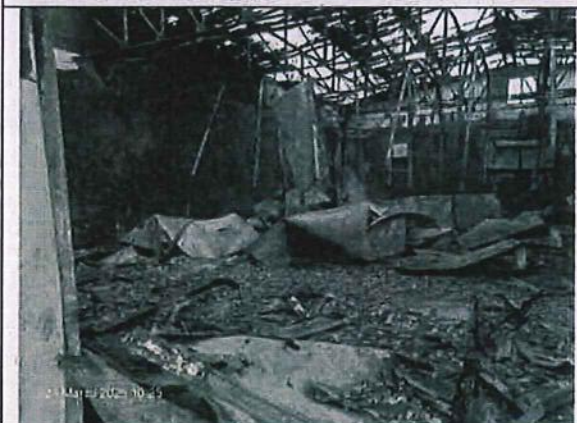
Fig. 59 Interno capannone oggetto dell'incendio

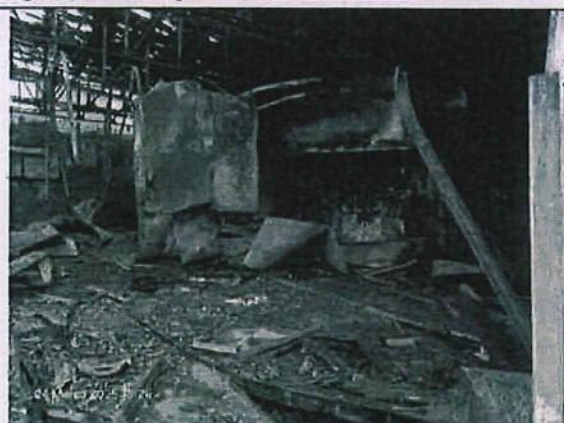
Fig. 60 Interno capannone oggetto dell'incendio

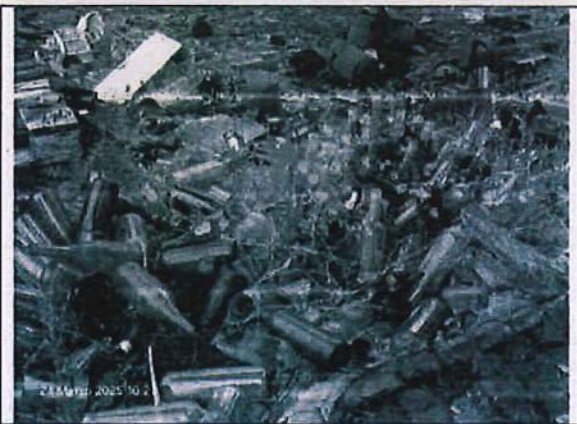
Il capannone centrale contiene anch'esso rifiuti di varia tipologia, presumibilmente oggetti di abbandoni da parte di ignoti, in tempi diversi, tra cui: bottiglie di vetro (4 x 2 x 0,2 m), tapparelle in legno (6 x 6 x 0,1 m), pneumatici fuori uso, 4 cumuli di inerti e terra (4 x 2 x 0,5 m cadauno), 1 biciletta, tubi in gomma, 1 frigorifero, tubature in plastica, ecc.

Fig. 61 Bottiglie di vetro

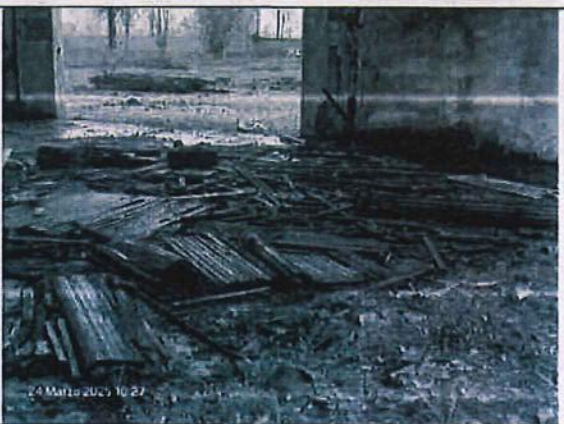
Fig. 62 Tapparelle in legno

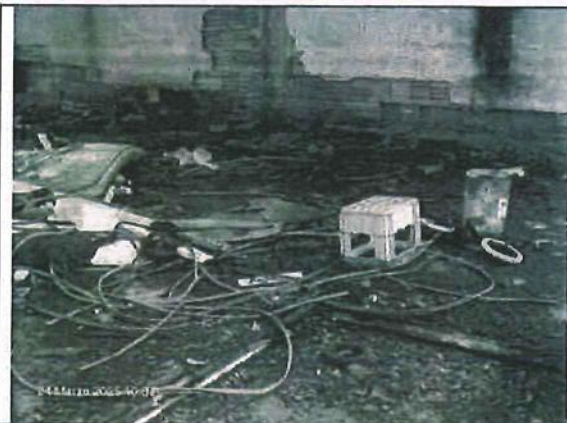
Fig. 63 Tubi in gomma

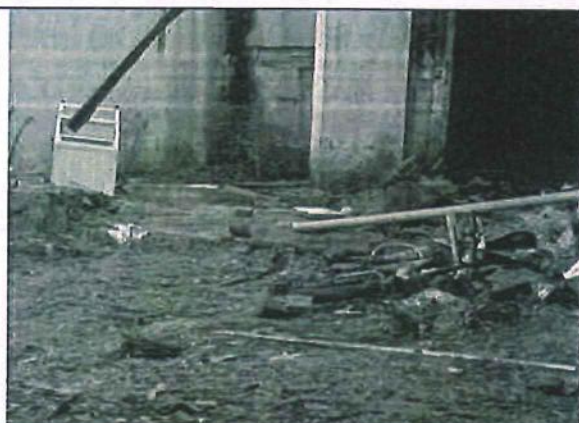
Fig. 64 Frigorifero e bicicletta

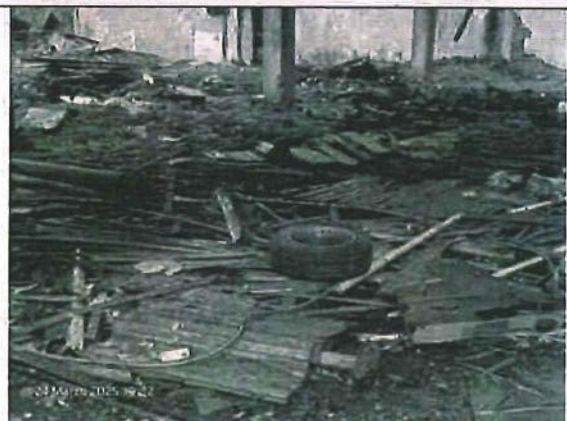
Fig. 65 Pneumatico fuori uso

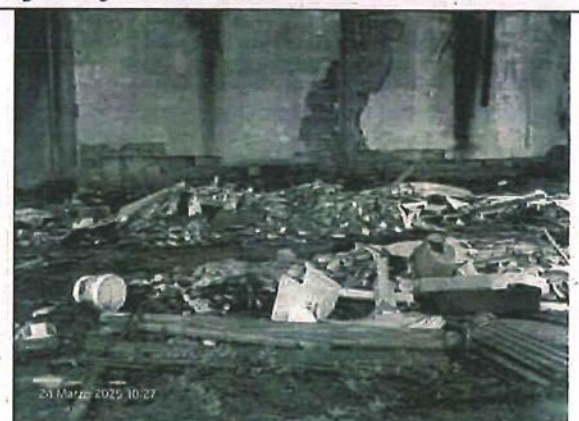
Fig. 66 Cumulo di terra e inerti

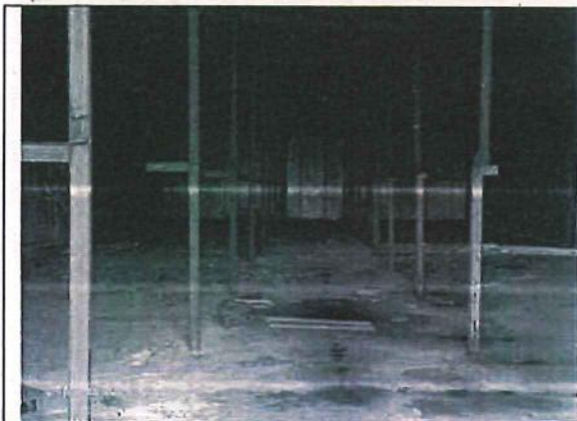
Tale capannone è risultato completamente vuoto.

Fig. 67 Interno del capannone

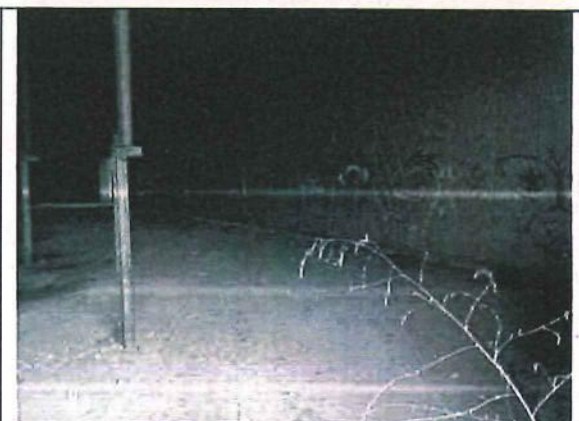
Fig. 68 Interno del capannone

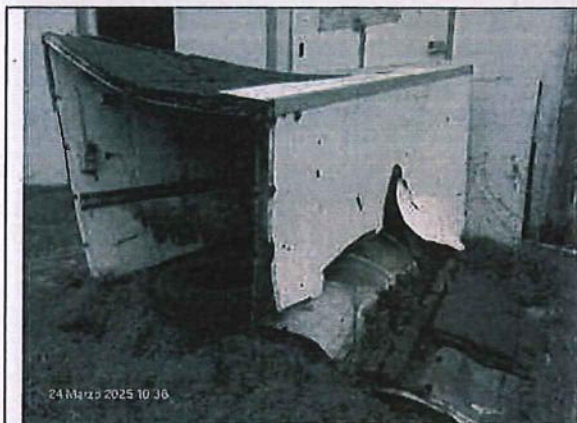
Nell'area retrostante ai capannoni, in adiacenza del capannone vuoto, sono presenti una cella frigorifera semidistrutta, un cumulo di filtri olio auto (1 x 1 x 0,3 m); più in lontananza, sono presenti diversi pannelli e porte isolanti di celle frigorifere, materiale isolante, pneumatici fuori uso, componenti elettrici, ecc. Questi ultimi rifiuti sono depositati in un'area che risulta censita catastalmente al F. 2 mappale 18:

Fig. 69 Cella frigorifera semidistrutta

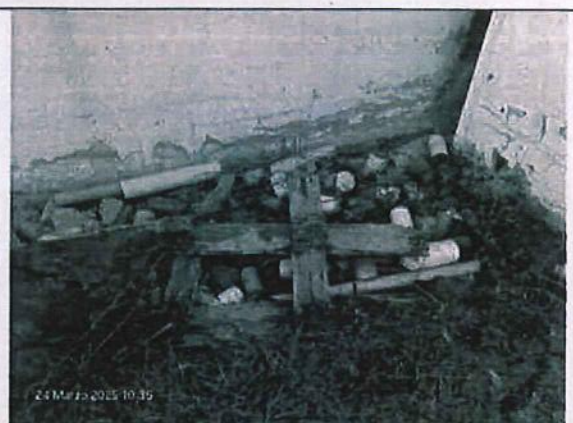
Fig. 70 Filtri olio autoveicoli

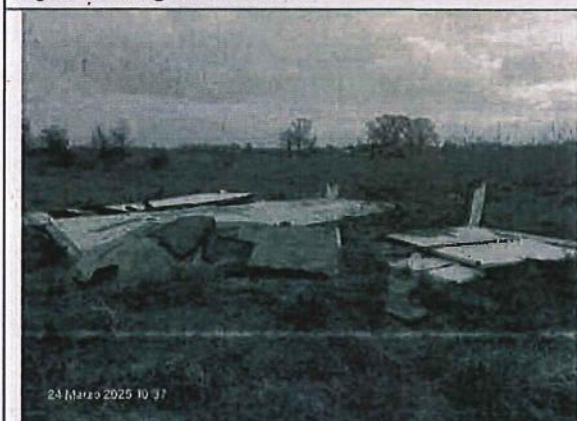
Fig. 71 Pannelli e porte isolanti di celle frigorifere

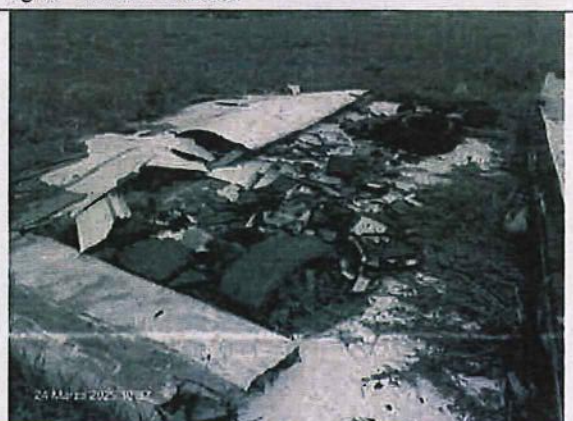
Fig. 72 Pneumatici fuori uso, componenti elettrici, ecc.
