## Individuazione del Lotto 3

### Beni in Strada Statale 596 snc

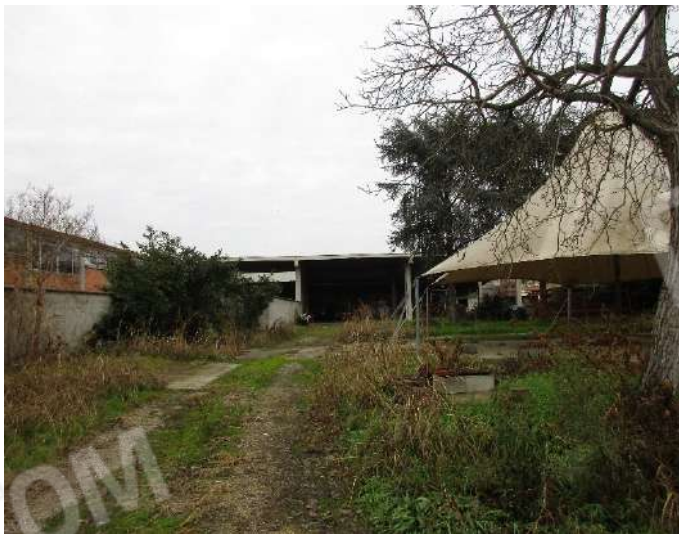
- f.1 Vista accesso al Lotto dalla SS 596  
f.2 Vista stradina interna dalla SS 596 alla tettoia  
f.4 Vista stradina interna a confine sud

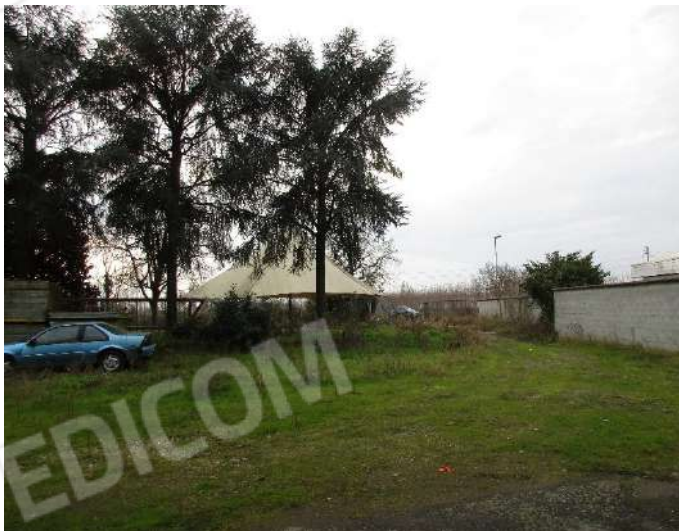
- f.3 Struttura amovibile sul sedime mapp. 1444 in CF  
f.5 Idem

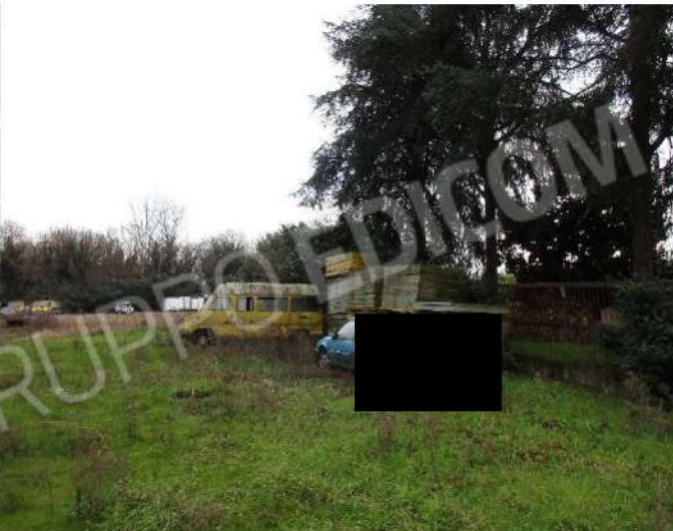
- f.6 Vista veicolo e materiali in disuso  
f.8 Vista struttura in acciaio e copertura a confine nord  
f.10 Vista veicoli in disuso sotto tettoia a confine nord

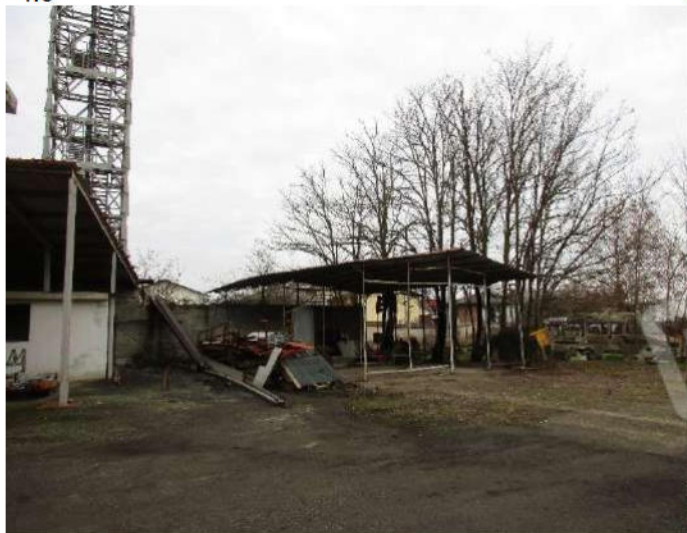
- f.7 Vista altro veicolo in disuso  
f.9 Vista elementi di struttura metallica in disuso  
f.11 Vano in muratura coperto dalla tettoia

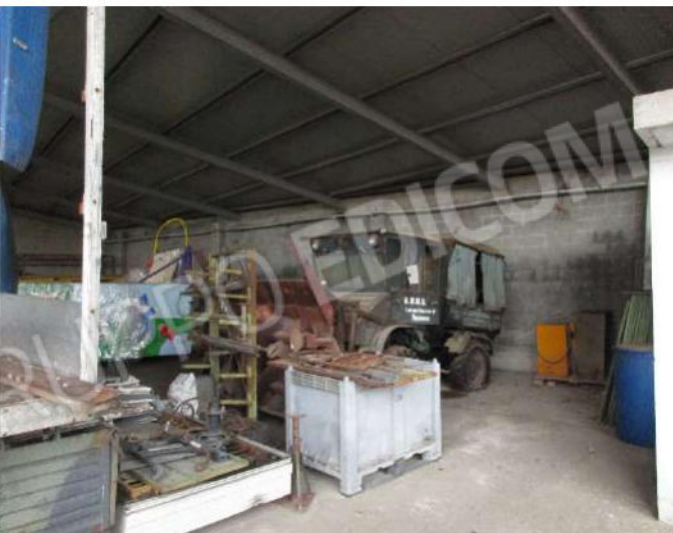
- f.12 Vista parte di struttura della tettoia  
f.14 Vista tettoia prefabbricata  
f.16 Vista veicoli e materiali vari in disuso sul piazzale

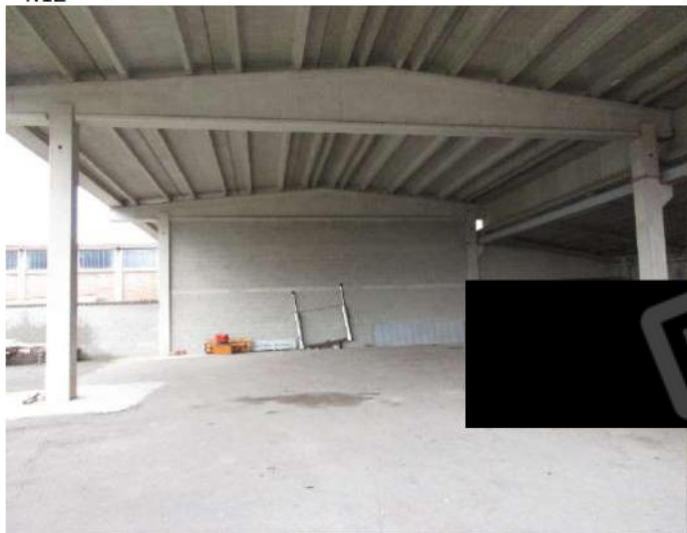
- f.13 Vista veicoli e materiali in disuso  
f.15 Vista parte tettoia prefabbricata e parte in acciaio  
f.17 Idem

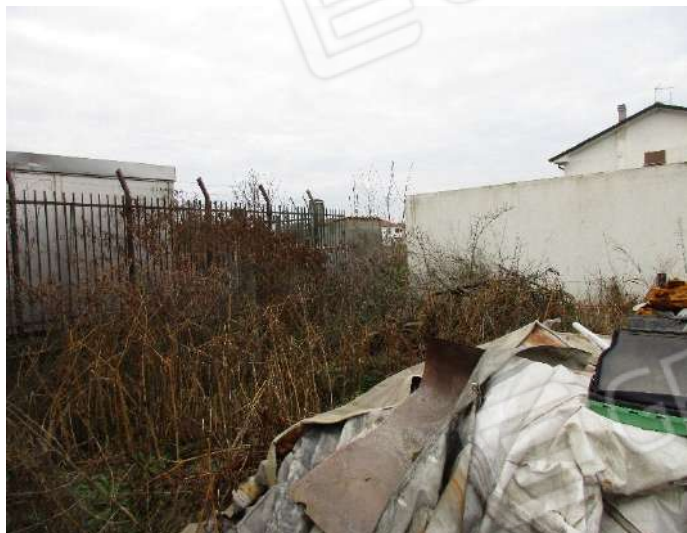
f.18 Vista materiali vari sul piazzale  
f.20 Vista a confine nord  
f.22 Vista piazzale con cassoni

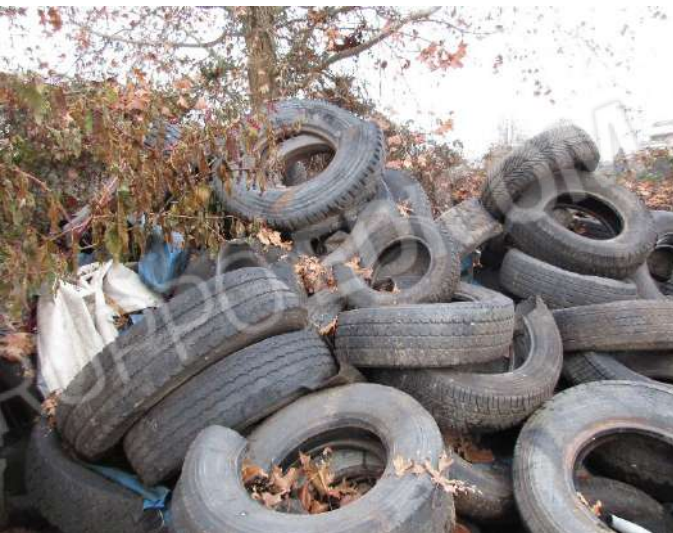
f.19 Vista cumulo pneumatici sul piazzale  
f.21 Vista materiali sul piazzale  
f.23 Vista veicoli sul piazzale

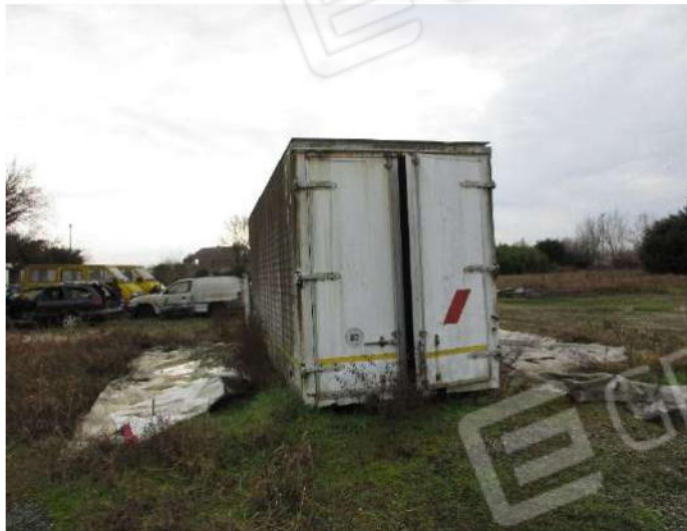
f.24 Vista cassone sul piazzale

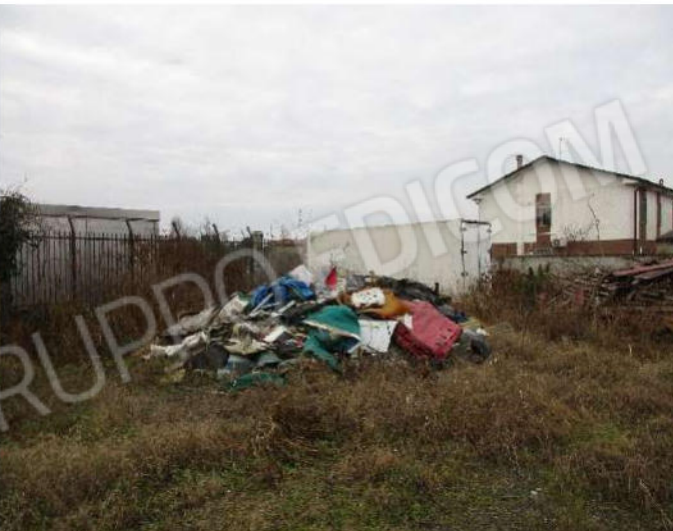
f. 25

f.25 Vista materiali vari

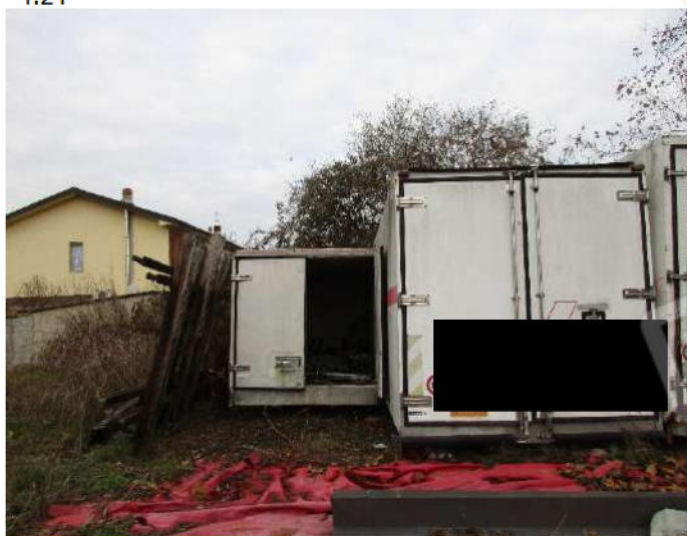
f.26 Vista veicoli con cassone sul piazzale

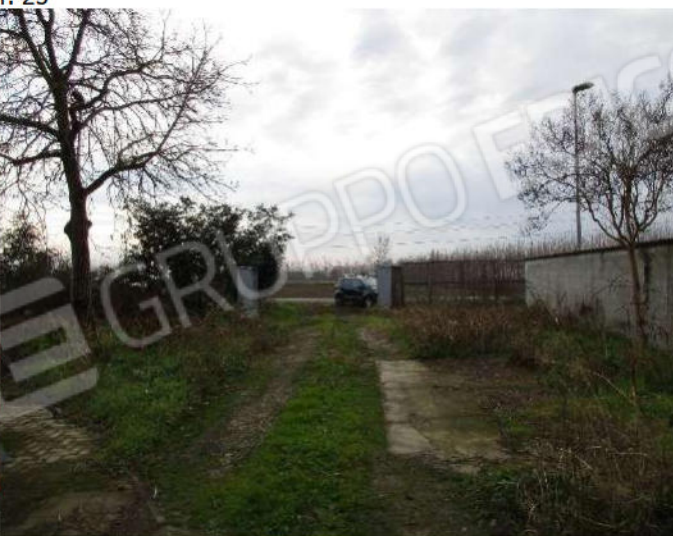
f.27 Vista stradale interna verso il cancello di uscita sulla SS596

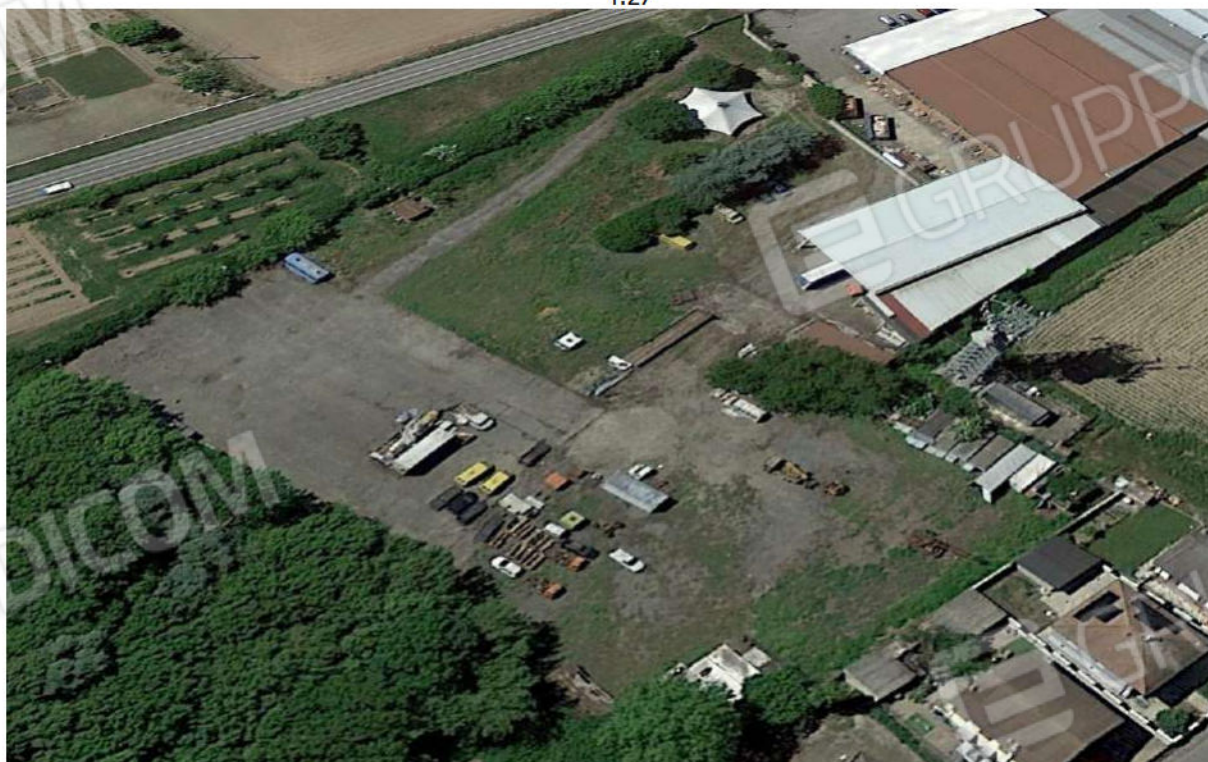
f.28 Vista aerea utilizzo piazzale (Google Earth ripresa 2021)
