**Documentazione fotografica**

**Bene n°1**

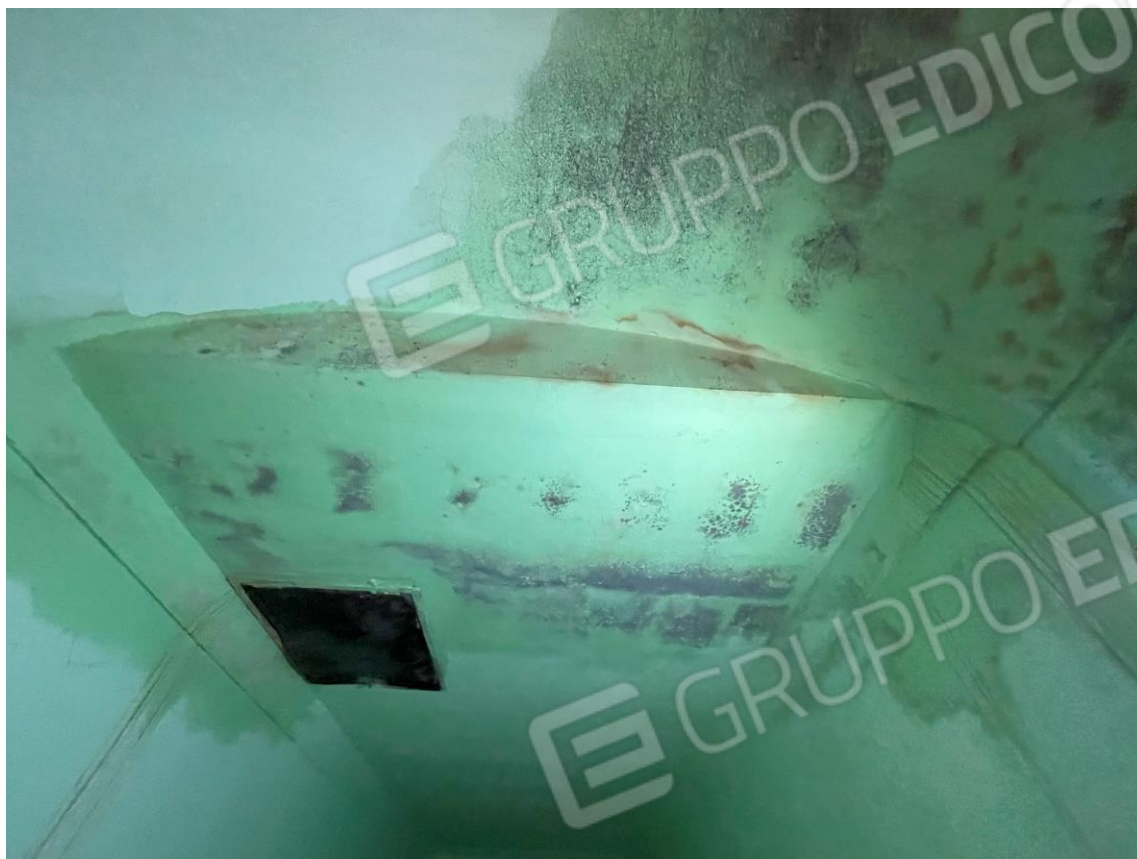
Foto 21. - Particolare infiltrazioni dal tetto

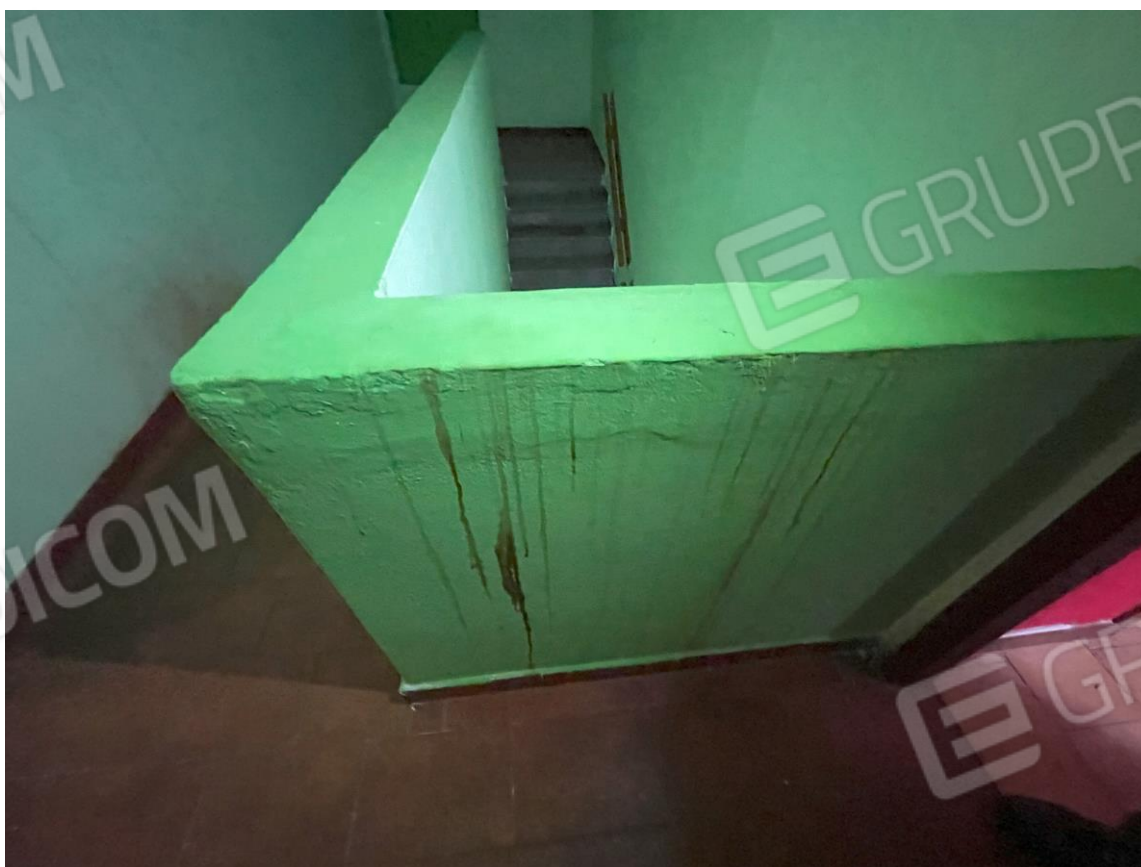
Foto 22. - Conseguenti colature sul parapetto della scala

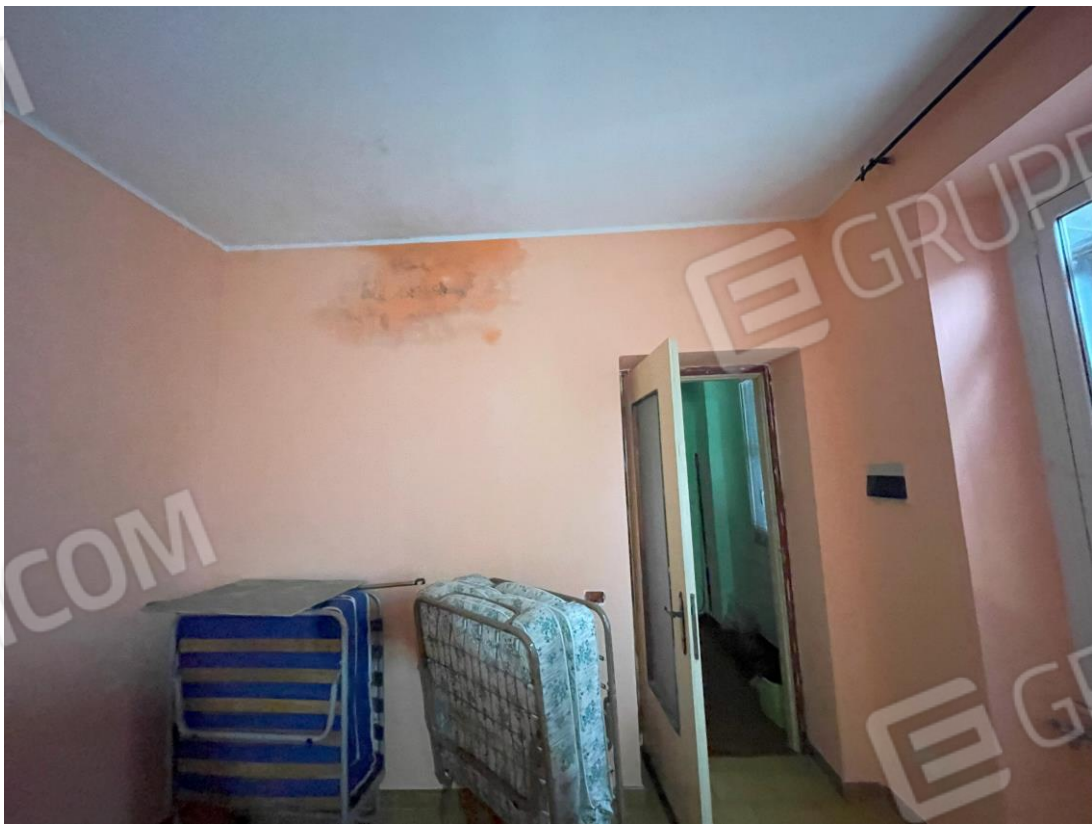
Foto 24. - Particolare macchie di infiltrazione a soffitto e parete

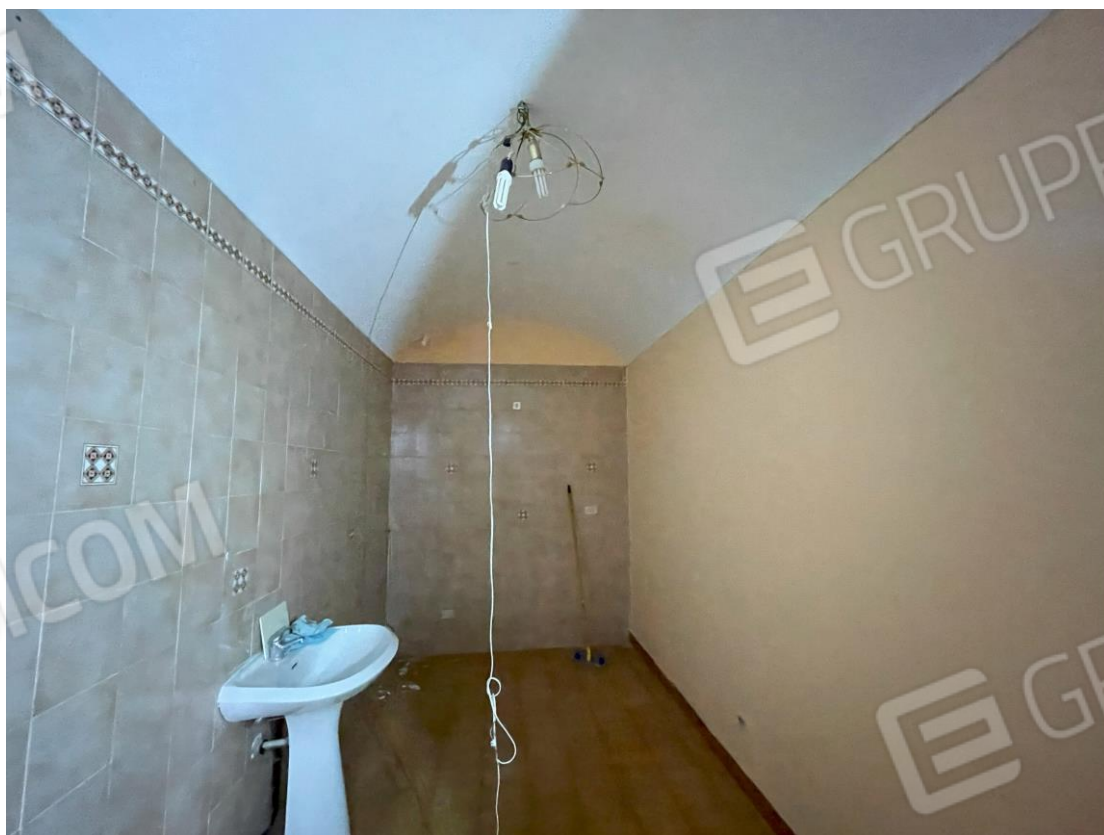
Foto 26. - Bagno 1 incompleto

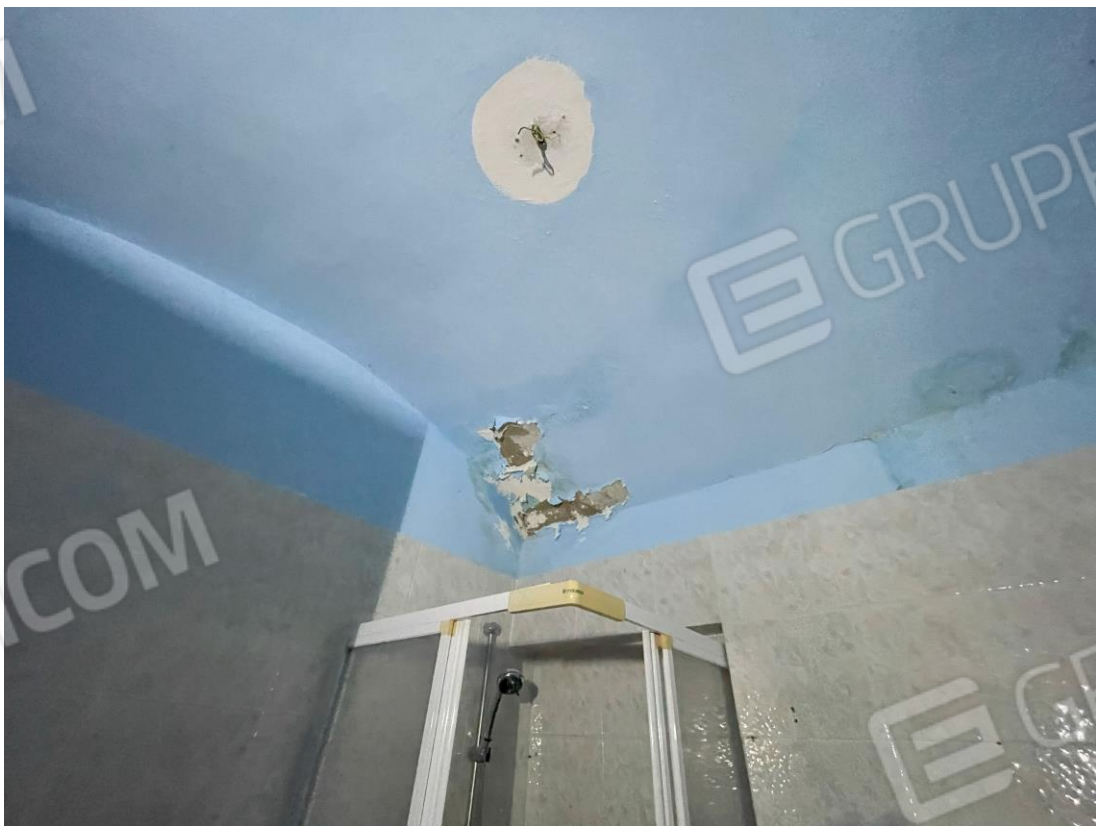
Foto 30. - Bagno 2 particolare infiltrazioni a soffitto

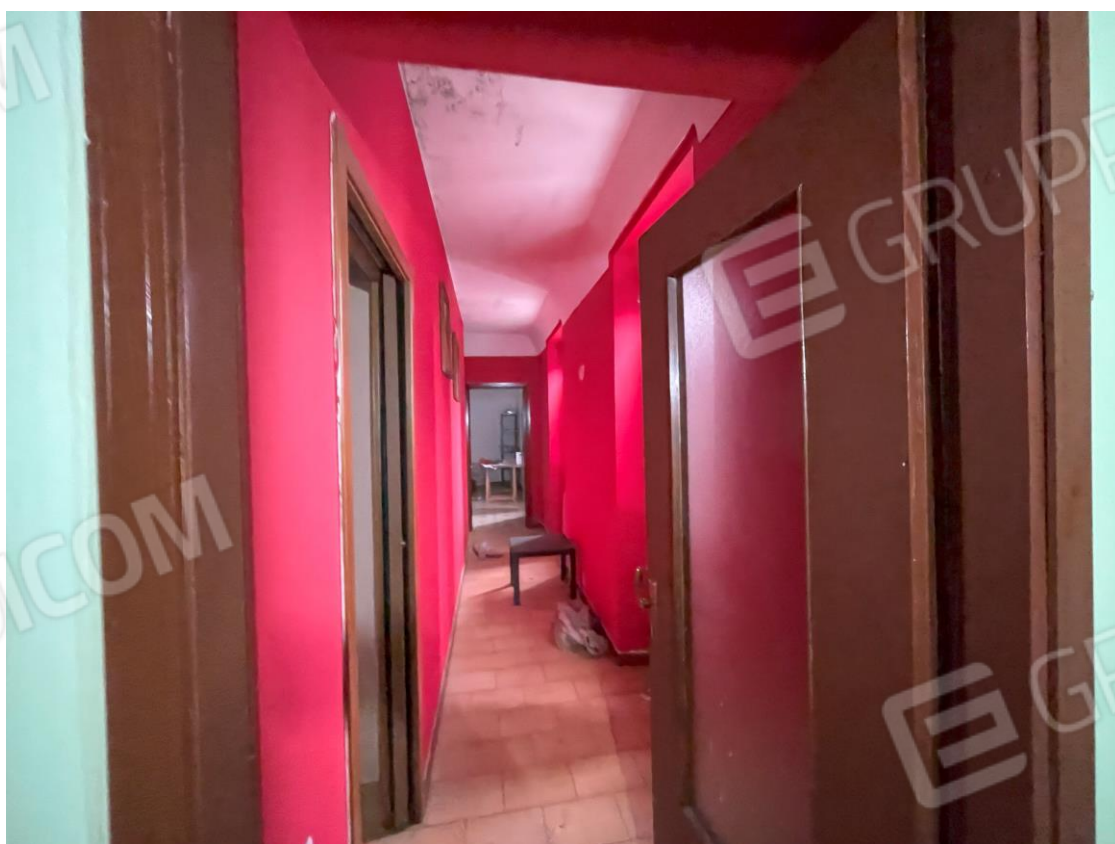
Foto 32. - Corridoio piano primo con evidenza di infiltrazioni a soffitto

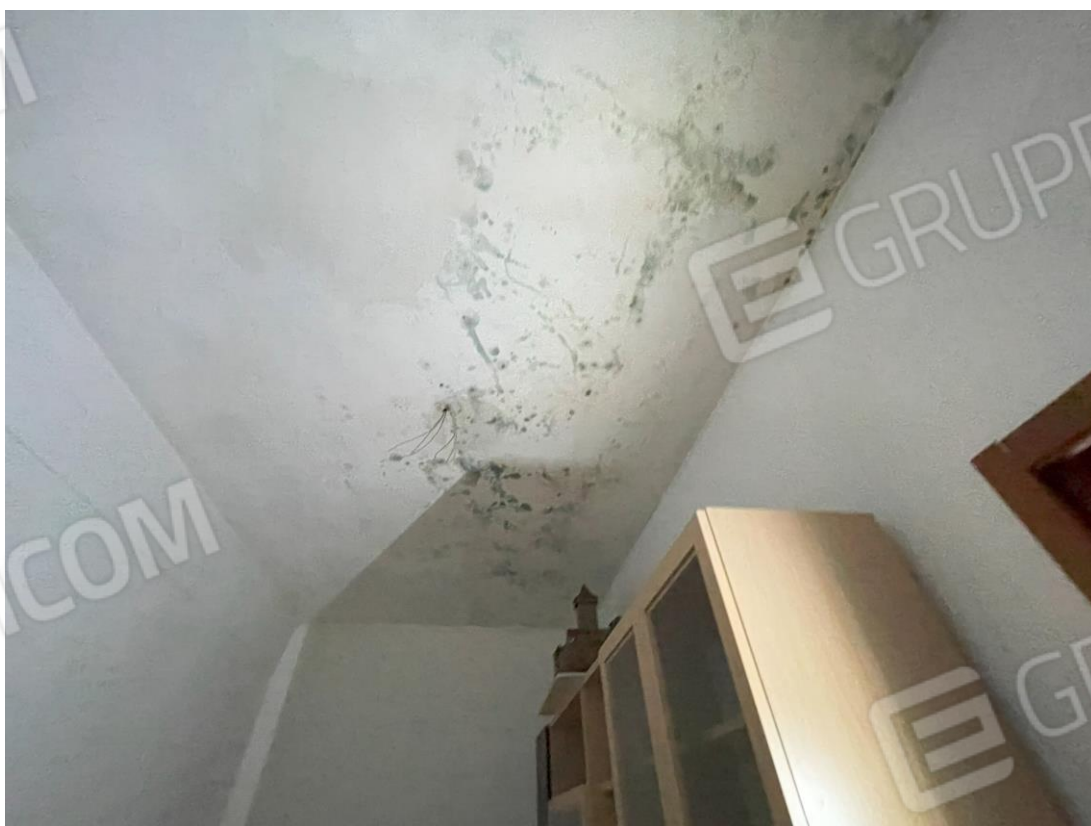
Foto 34. - Particolare infiltrazioni a soffitto nel disimpegno

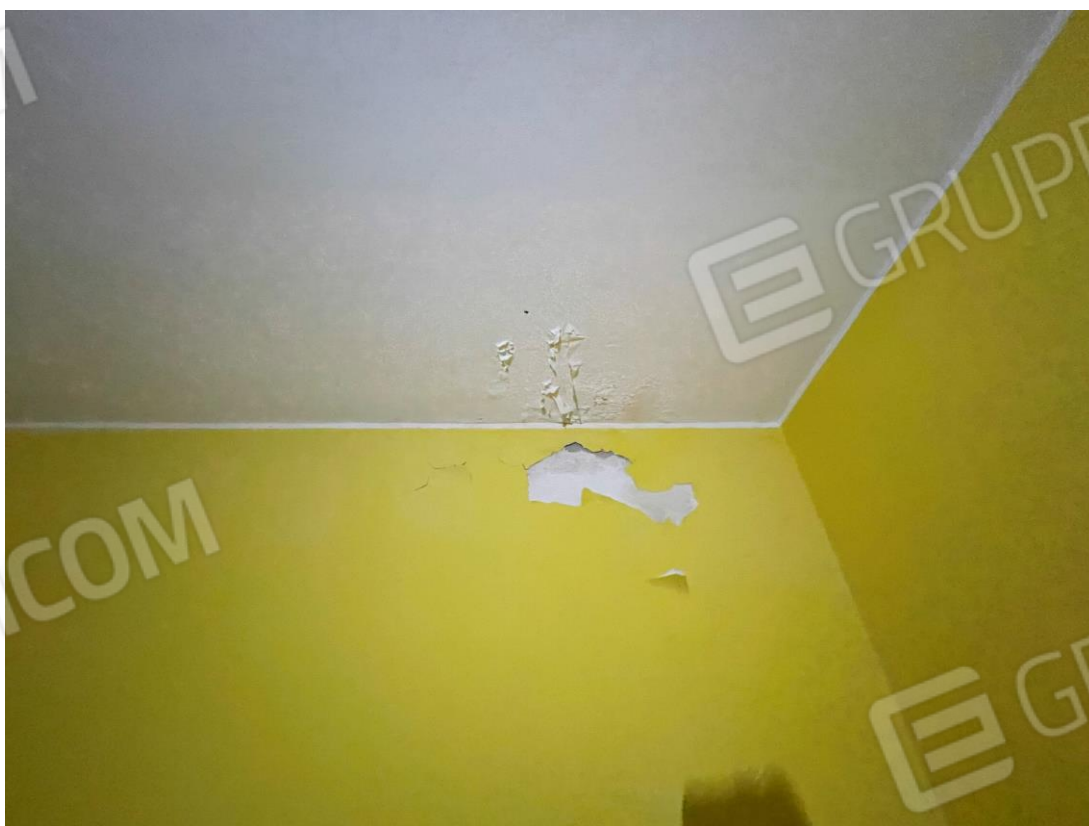
Foto 40. - Particolare infiltrazioni a soffitto e a parete

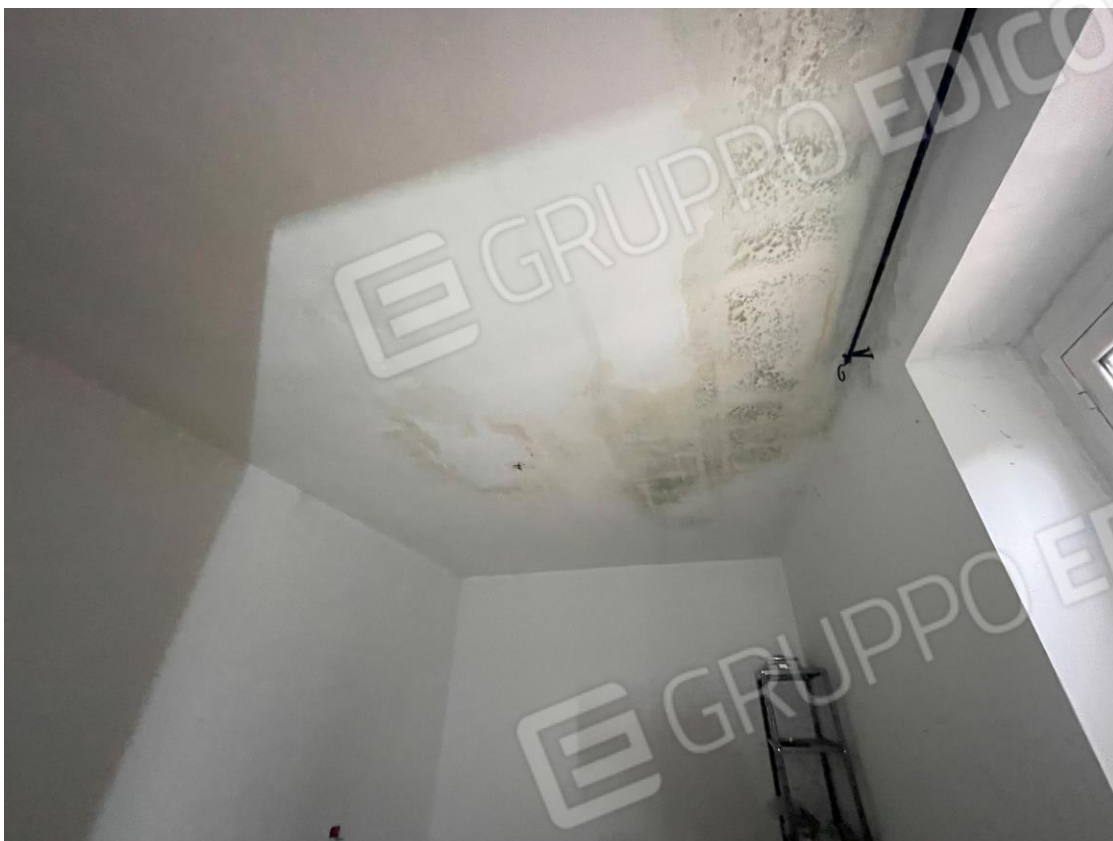
Foto 43. - Camera al primo piano: particolare infiltrazioni a soffitto

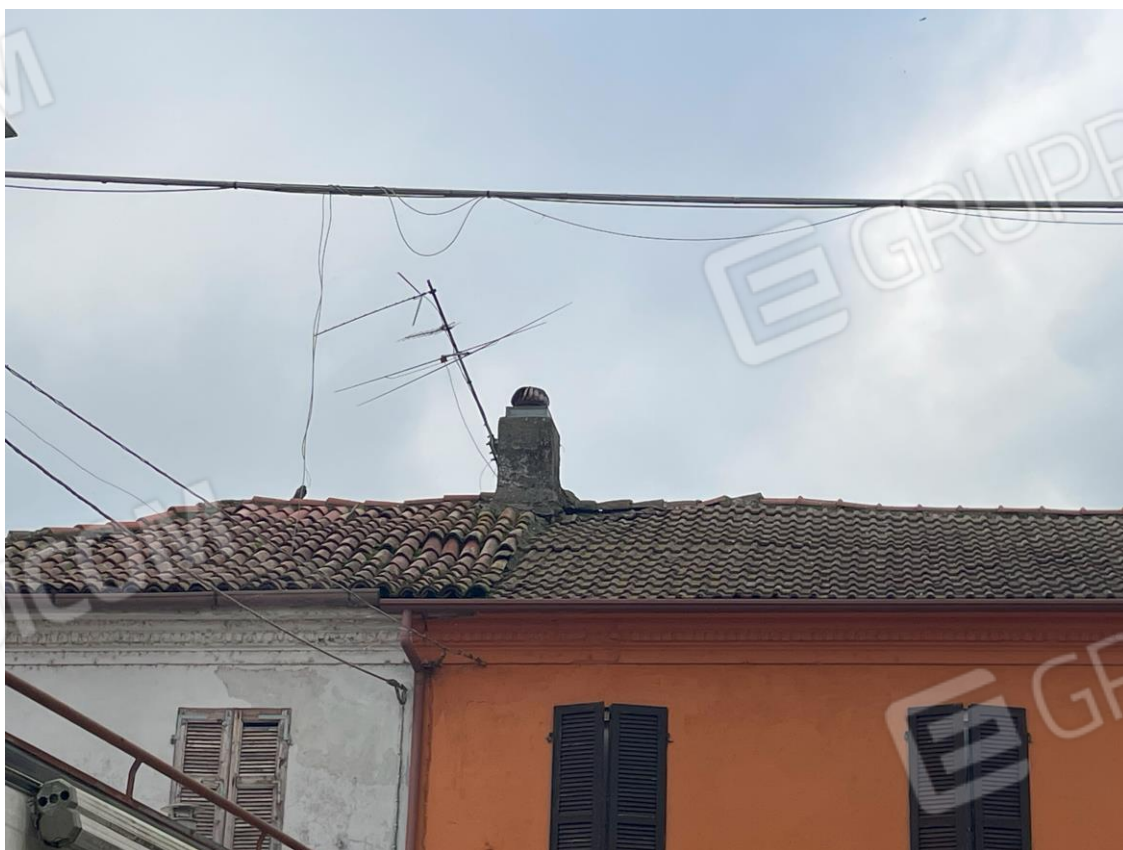
Foto 44. - Stato del tetto con problematiche di infiltrazione

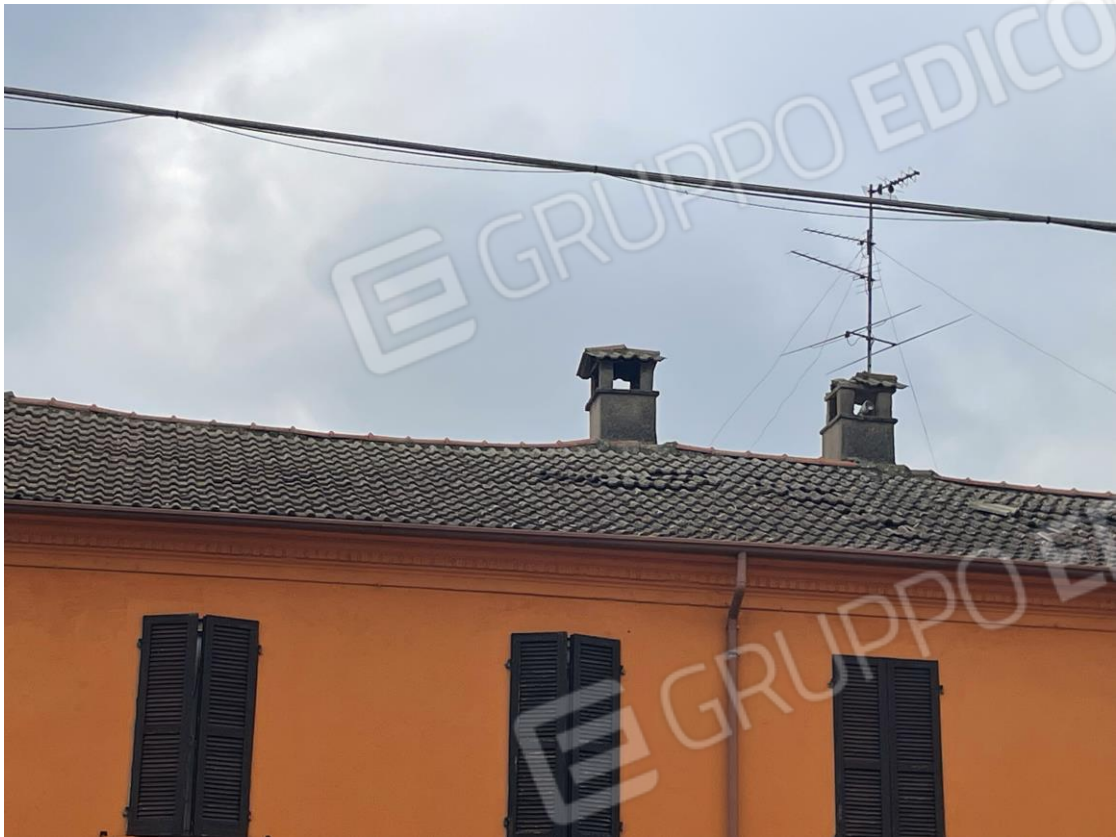
Foto 45. - Stato del tetto con problematiche di infiltrazione

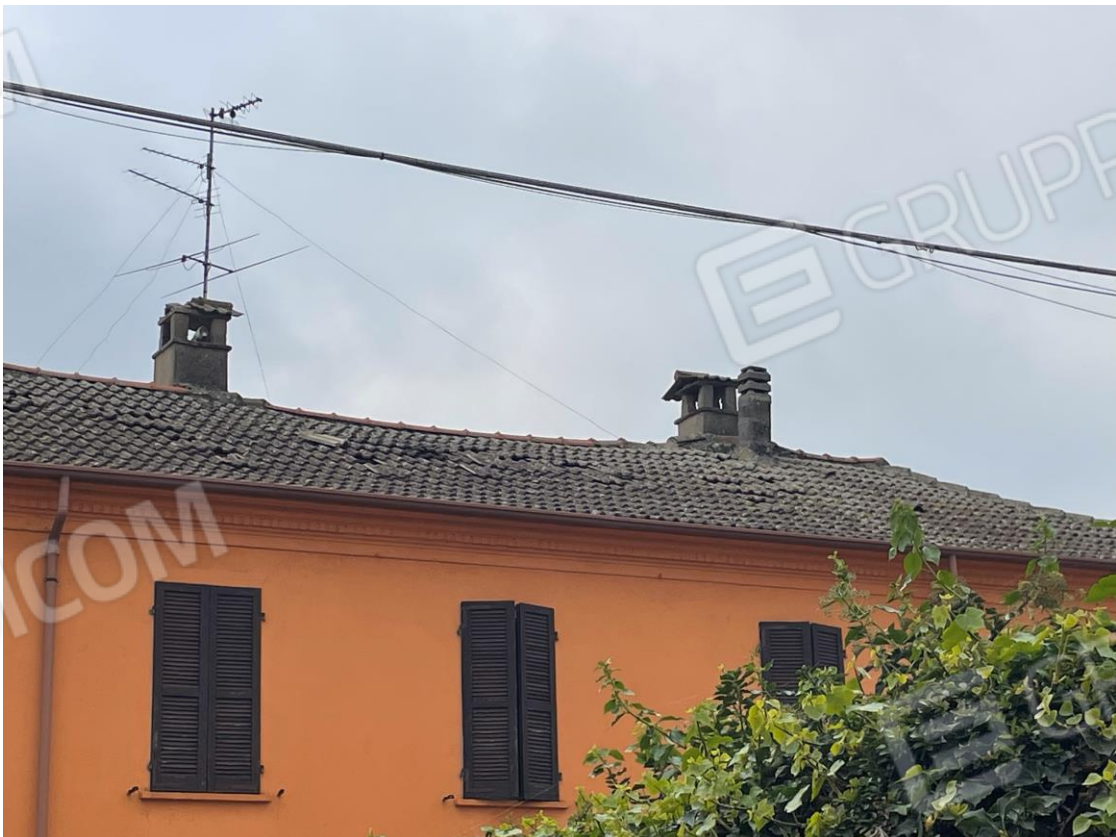
Foto 46. - Stato del tetto con problematiche di infiltrazione

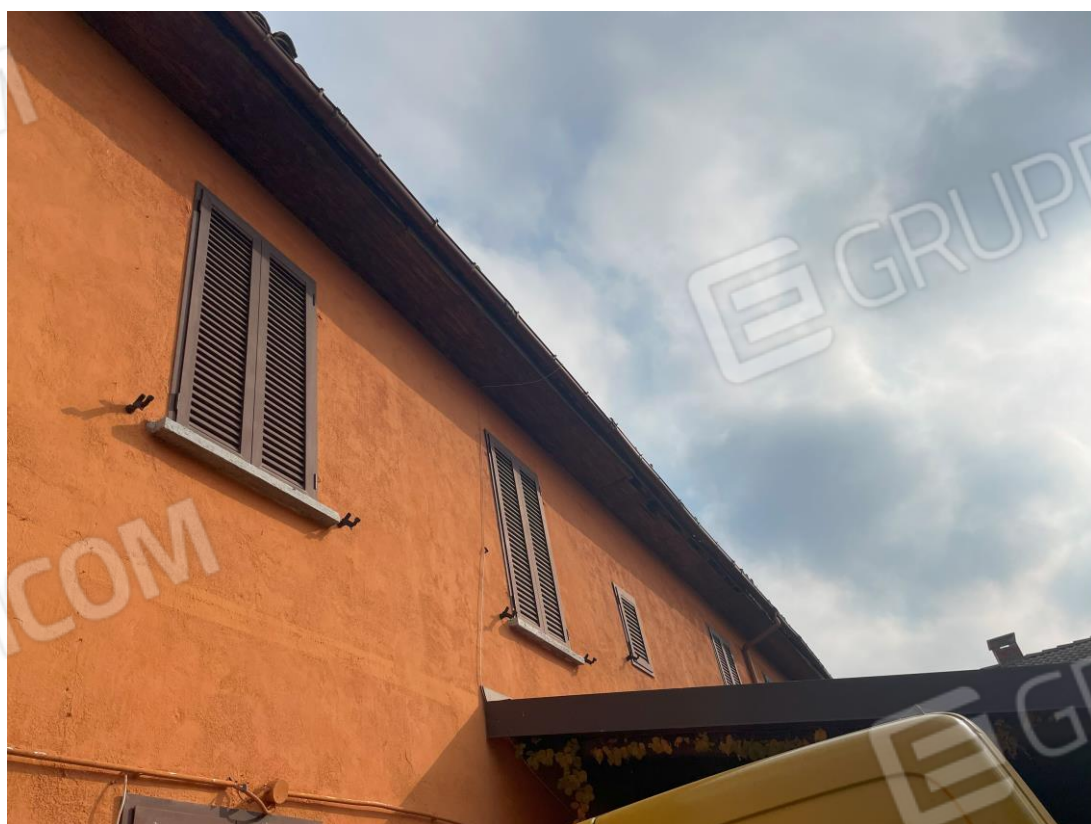
Foto 48. - Vista prospetto ovest con tettoia non autorizzata

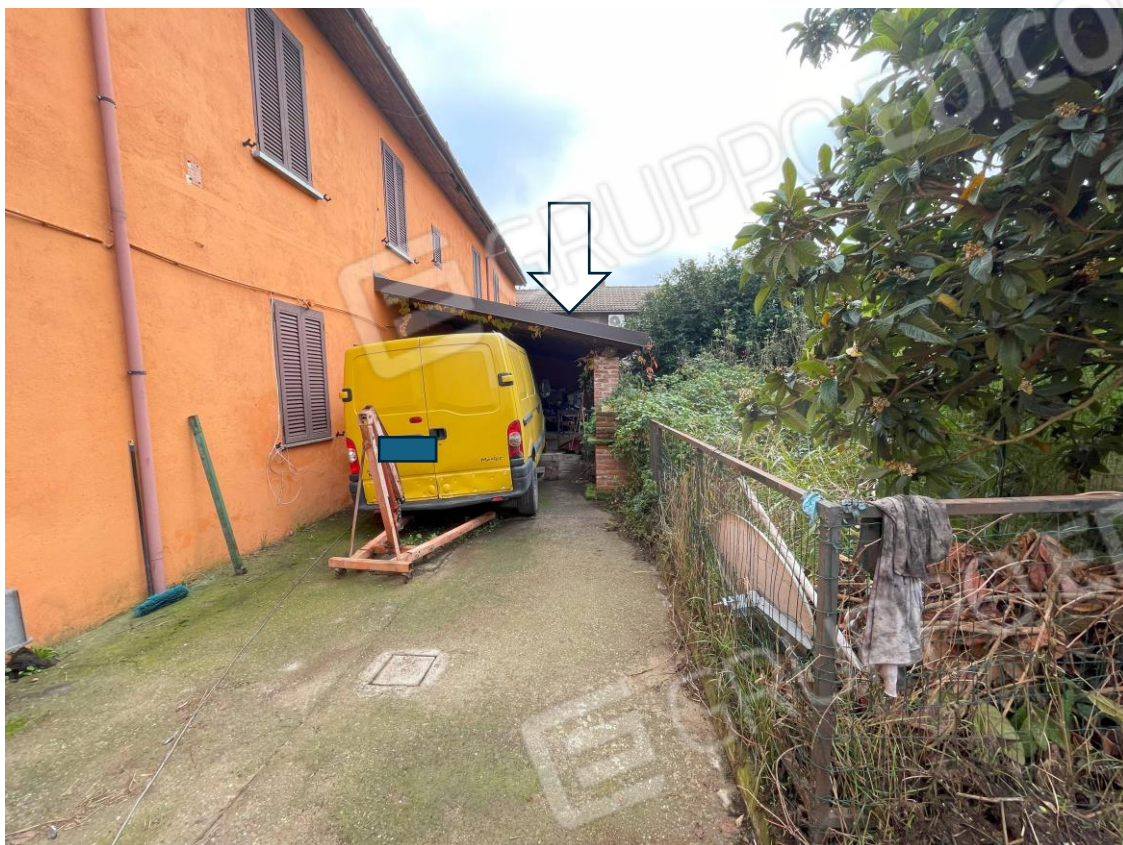
Foto 49. - Prospetto ovest e area esterna: si osservi la tettoia non autorizzata

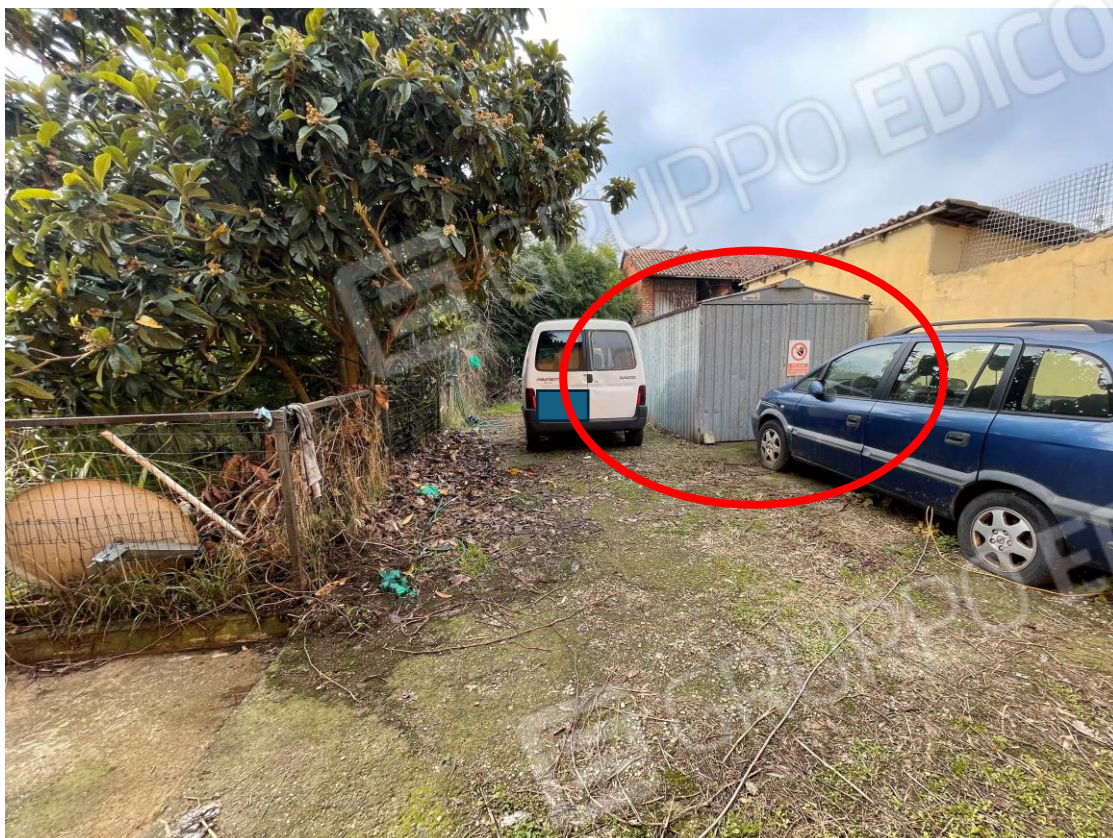
Foto 53. - Baracca in metallo sul cortile che dovrà essere rimossa

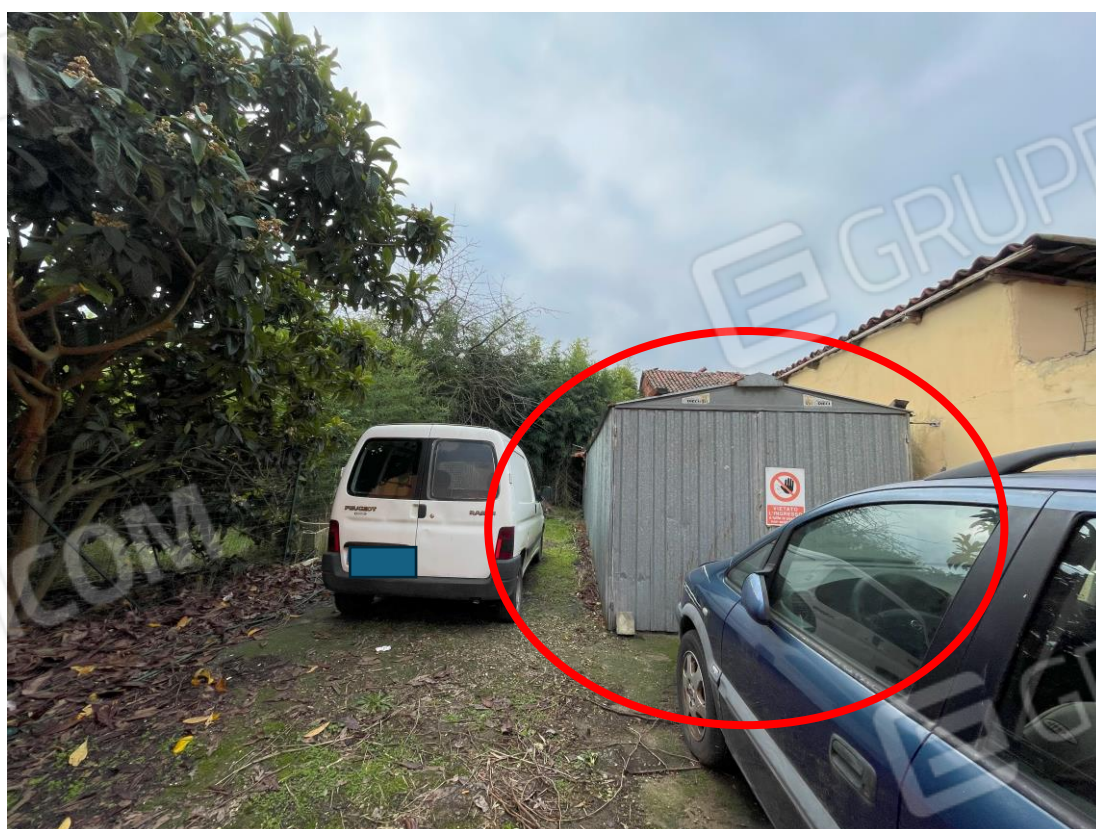
Foto 54. - Baracca in metallo sul cortile che dovrà essere rimossa

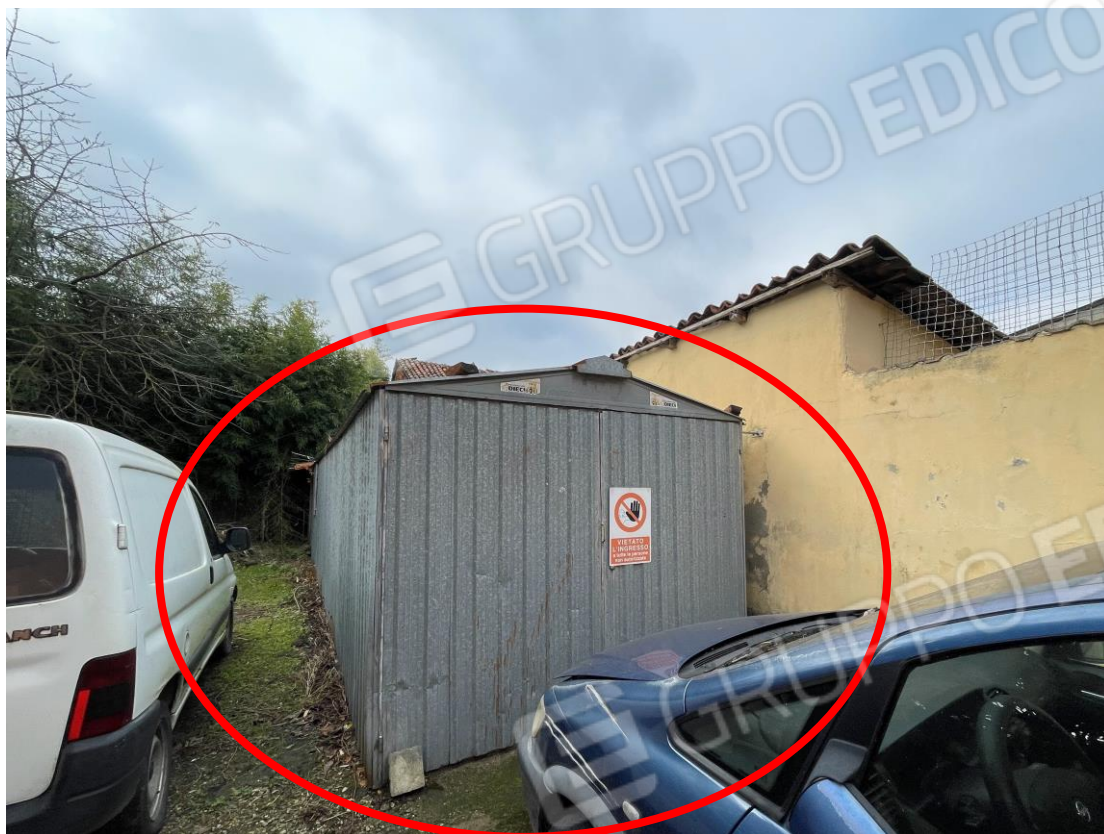
Foto 55. - Baracca in metallo sul cortile che dovrà essere rimossa

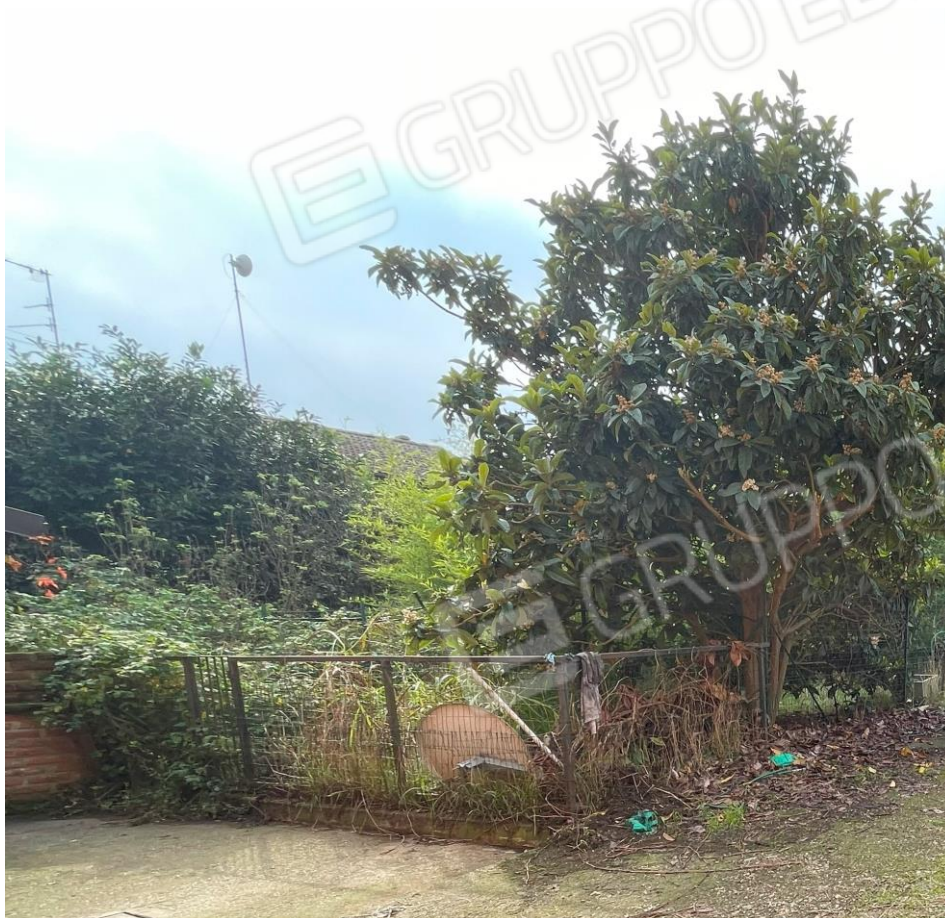
Foto 57. - Vista del terreno recintato ad oggi incolto e in stato di abbandono

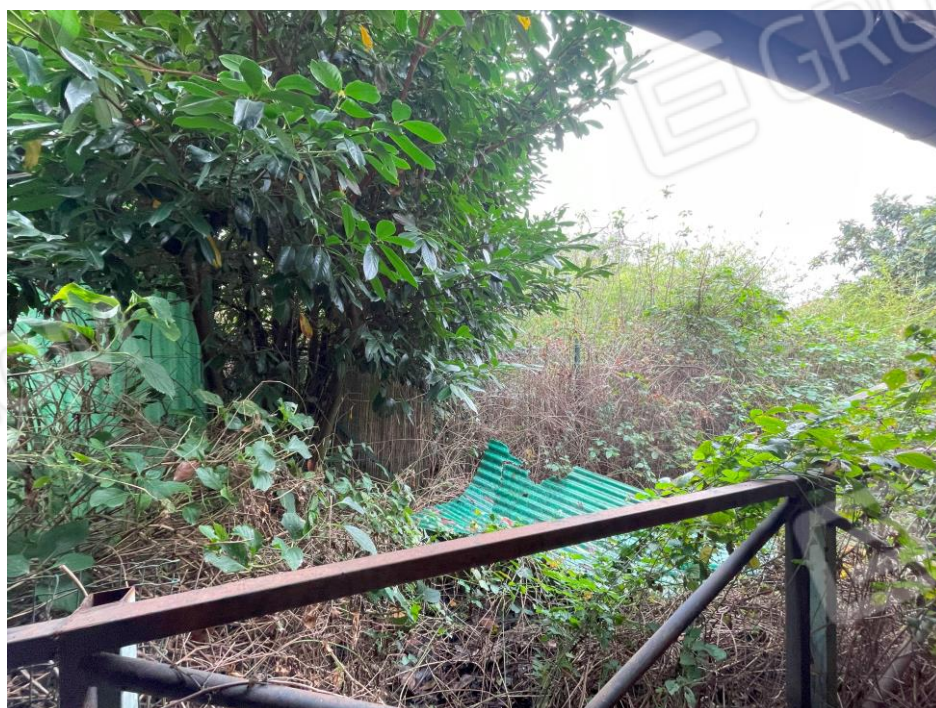
Foto 58. - Vista del terreno recintato ad oggi incolto e in stato di abbandono

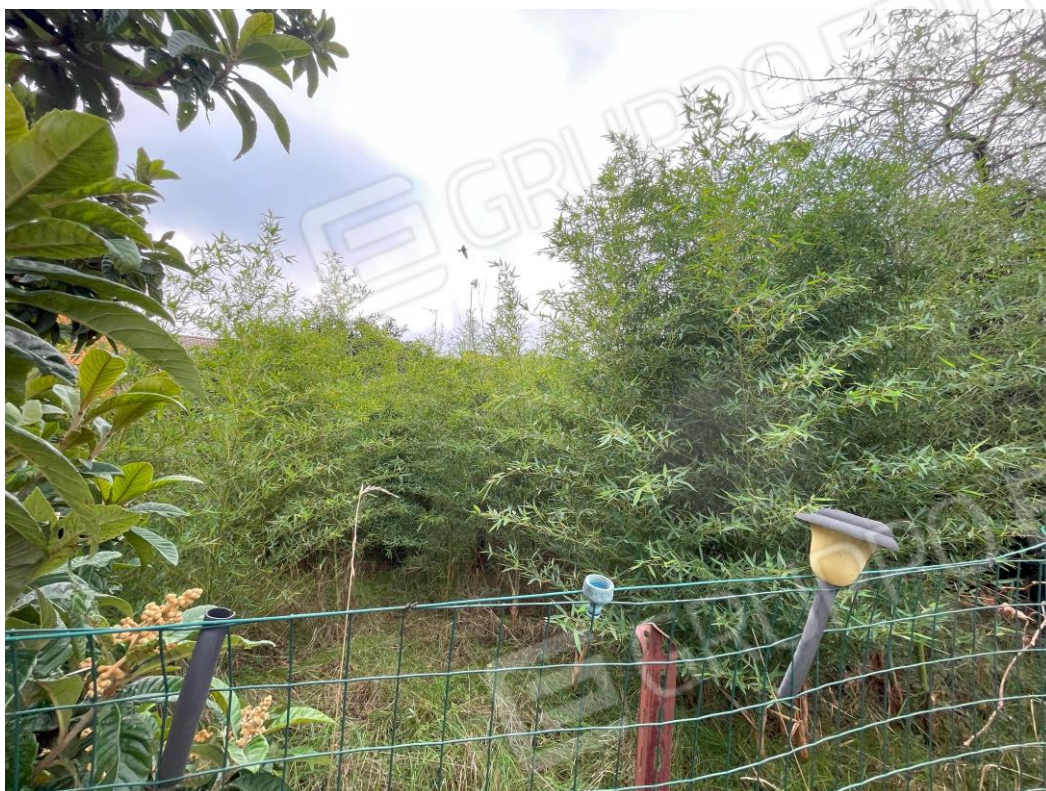
Foto 59. - Vista del terreno recintato ad oggi incolto e in stato di abbandono

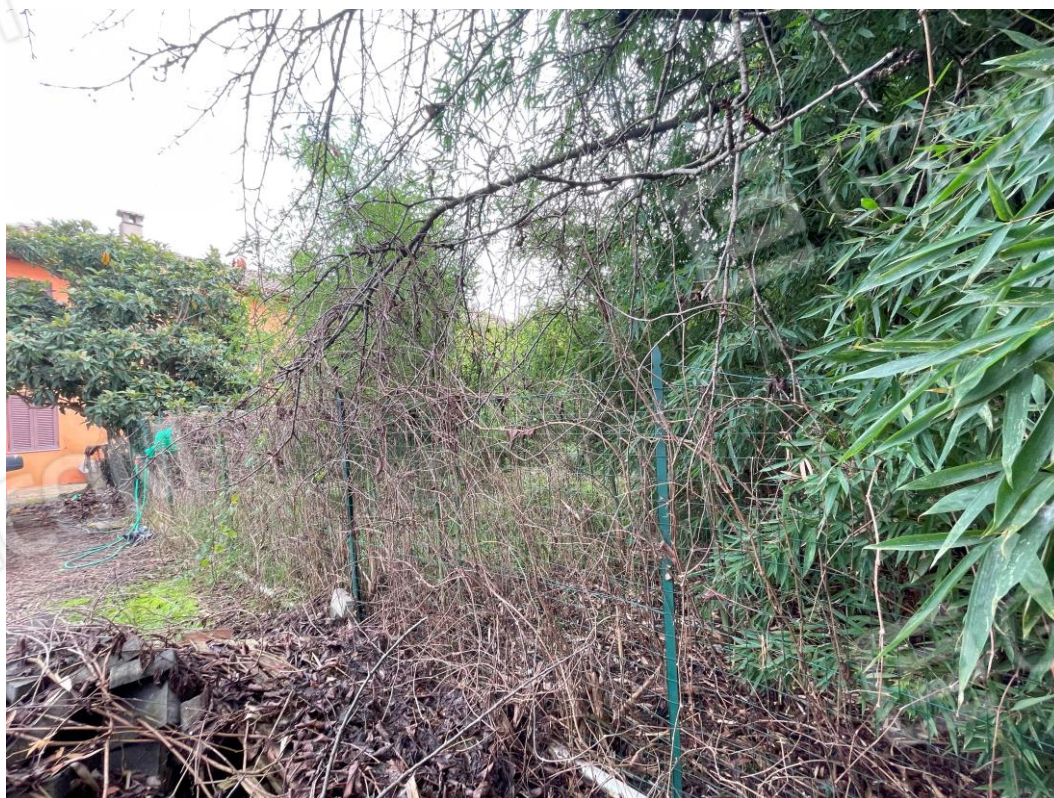
Foto 60. - Vista del terreno recintato ad oggi incolto e in stato di abbandono
