InfoCert Firma Qualificata 2
Localizzazione con vista aerea

FOTO 1: Vista aerea con localizzazione del bene

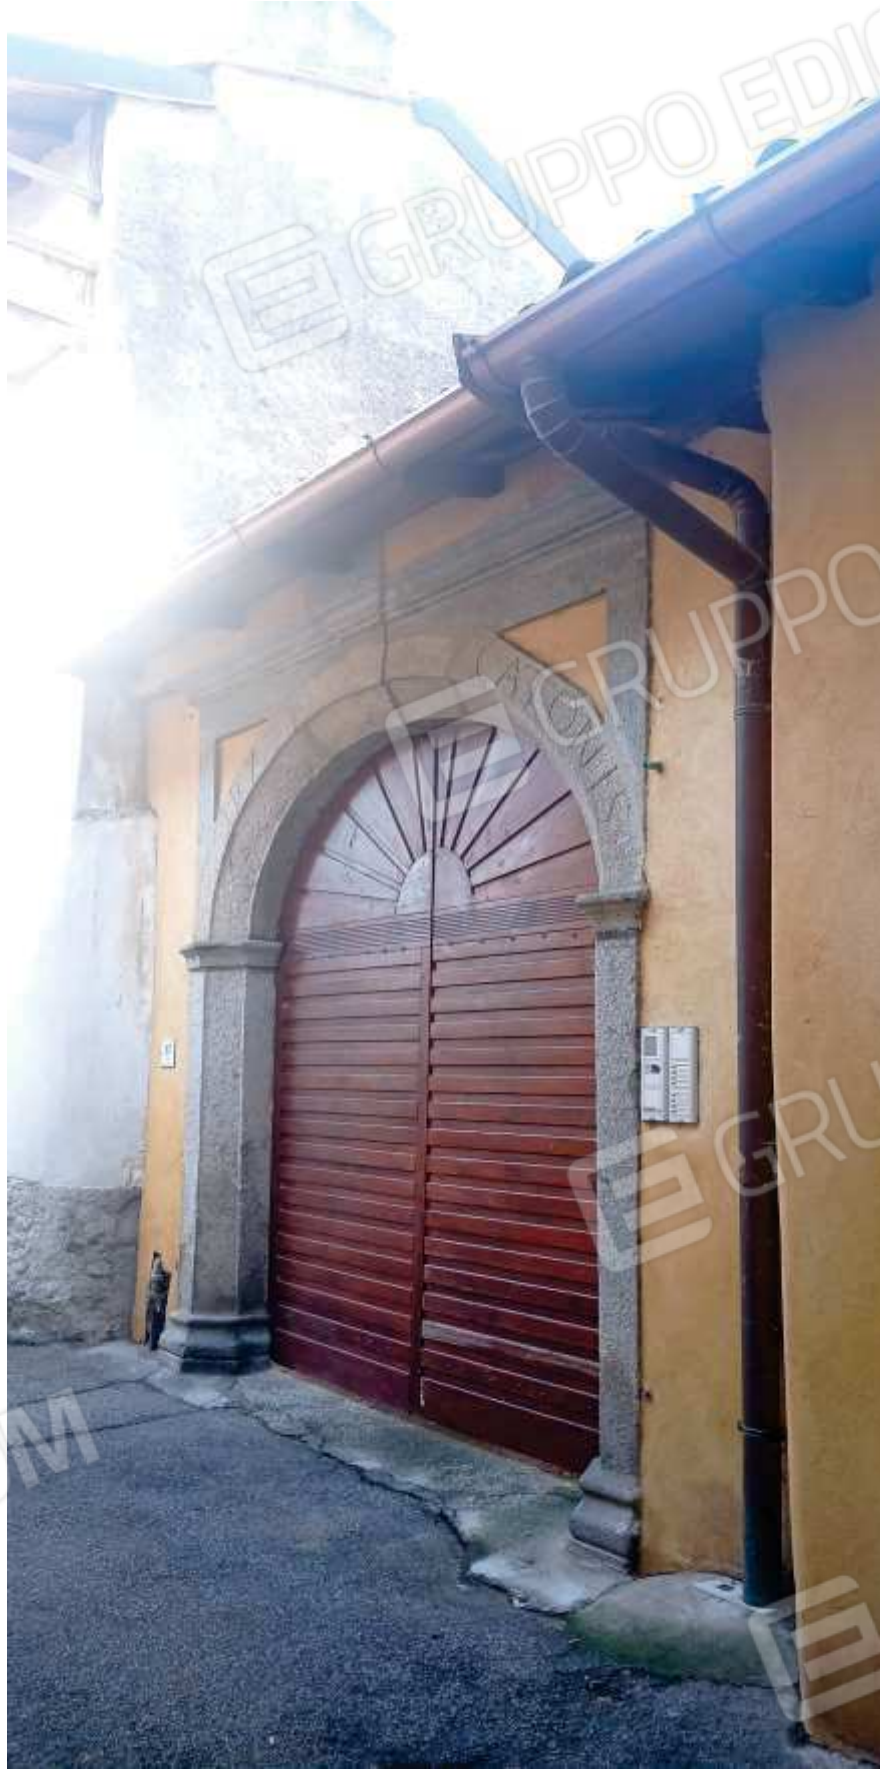
FOTO 2: Il portale di accesso alla corte dove localizzato l'accesso al bene

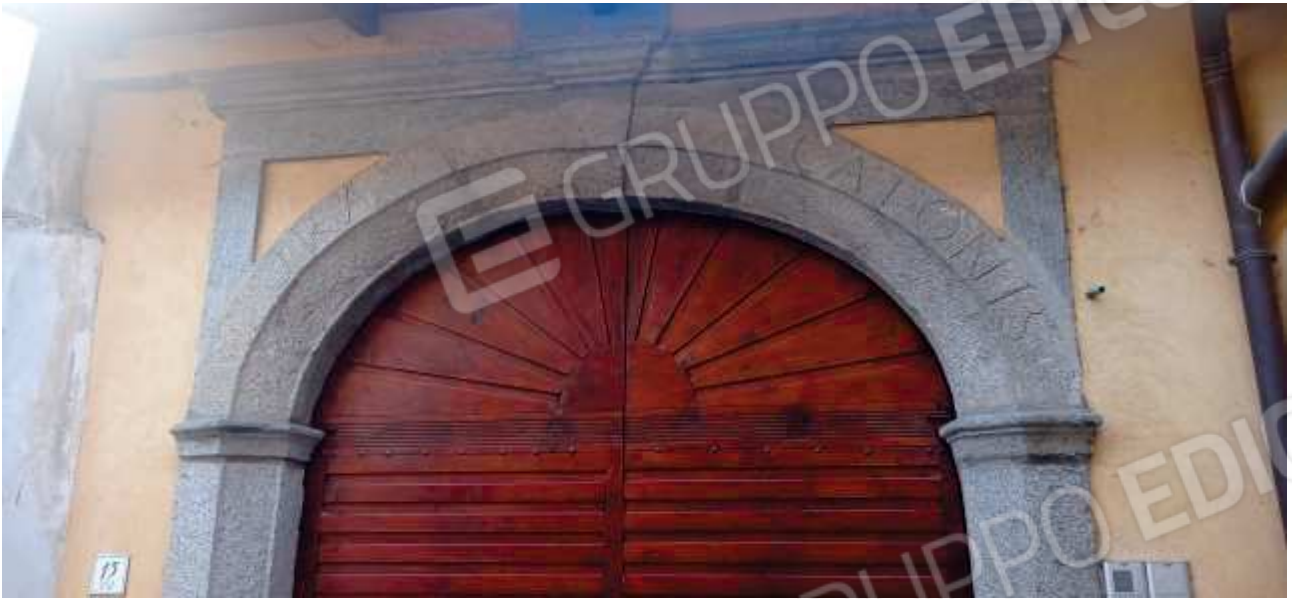
FOTO 3: Il portale di accesso alla corte dove localizzato l'accesso al bene con incisione sulla pietra indicante la sede della corporazione dei notai nel medioevo

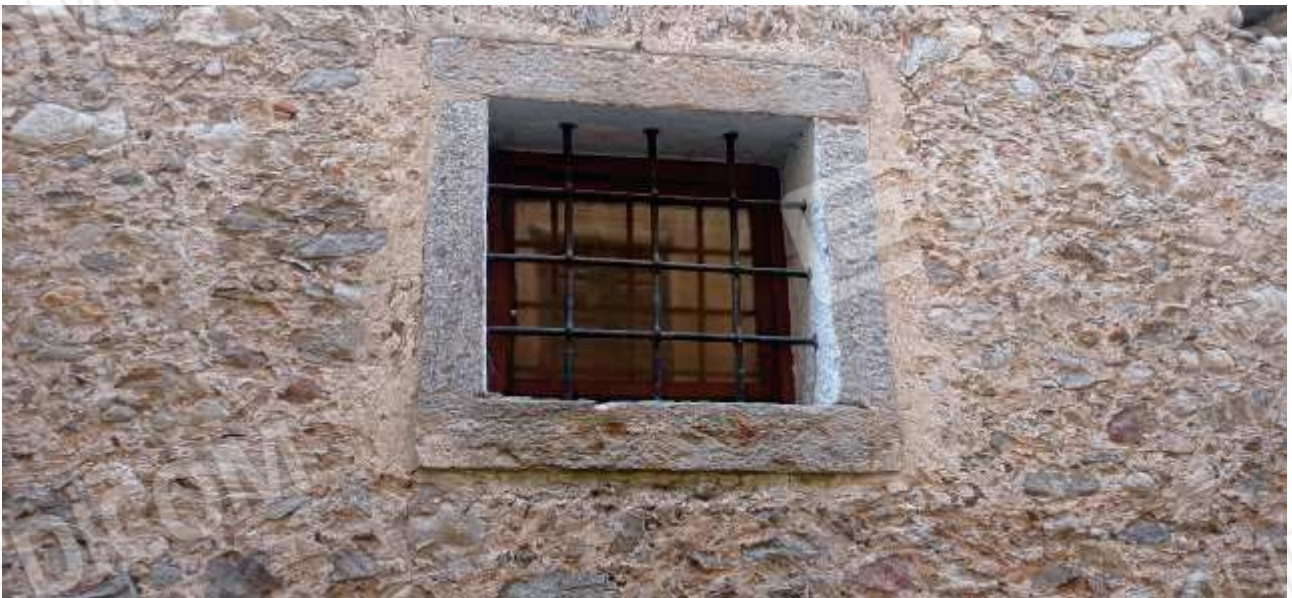
FOTO 6: finestra del complesso edilizio sulla via Garibaldi con serramenti nuovi e inferriata con nodo alla lombarda

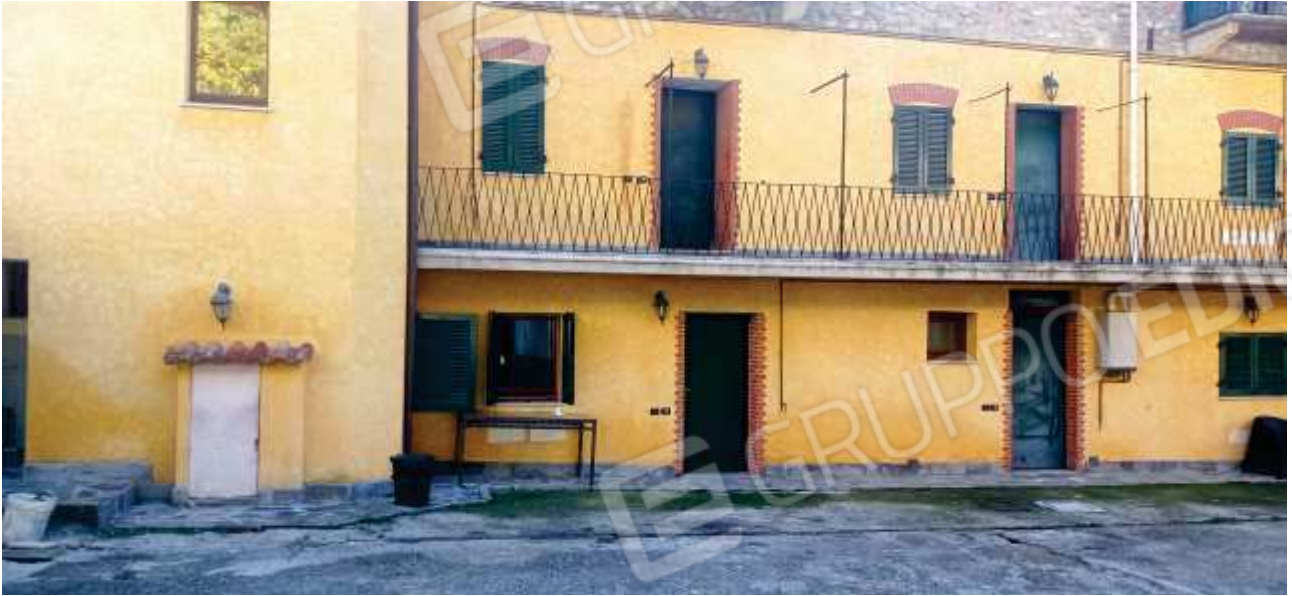
FOTO 7: prospetto del complesso edilizio sulla corte interna totalmente ristrutturata

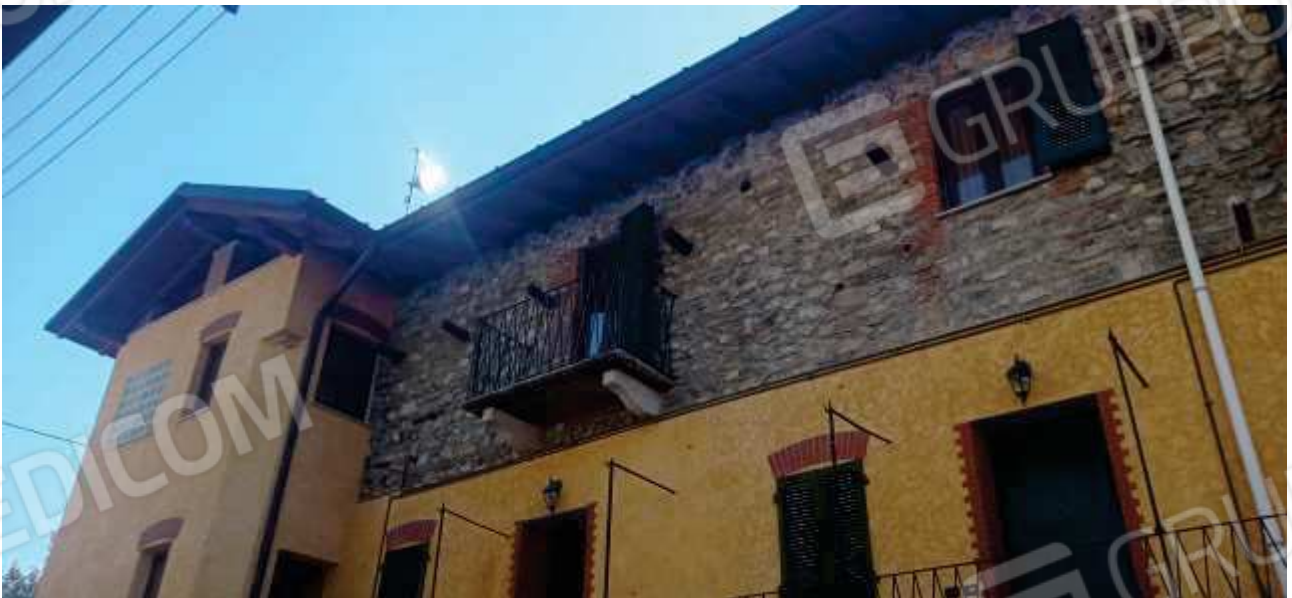
FOTO 8: prospetto del complesso edilizio sulla corte interna totalmente ristrutturata

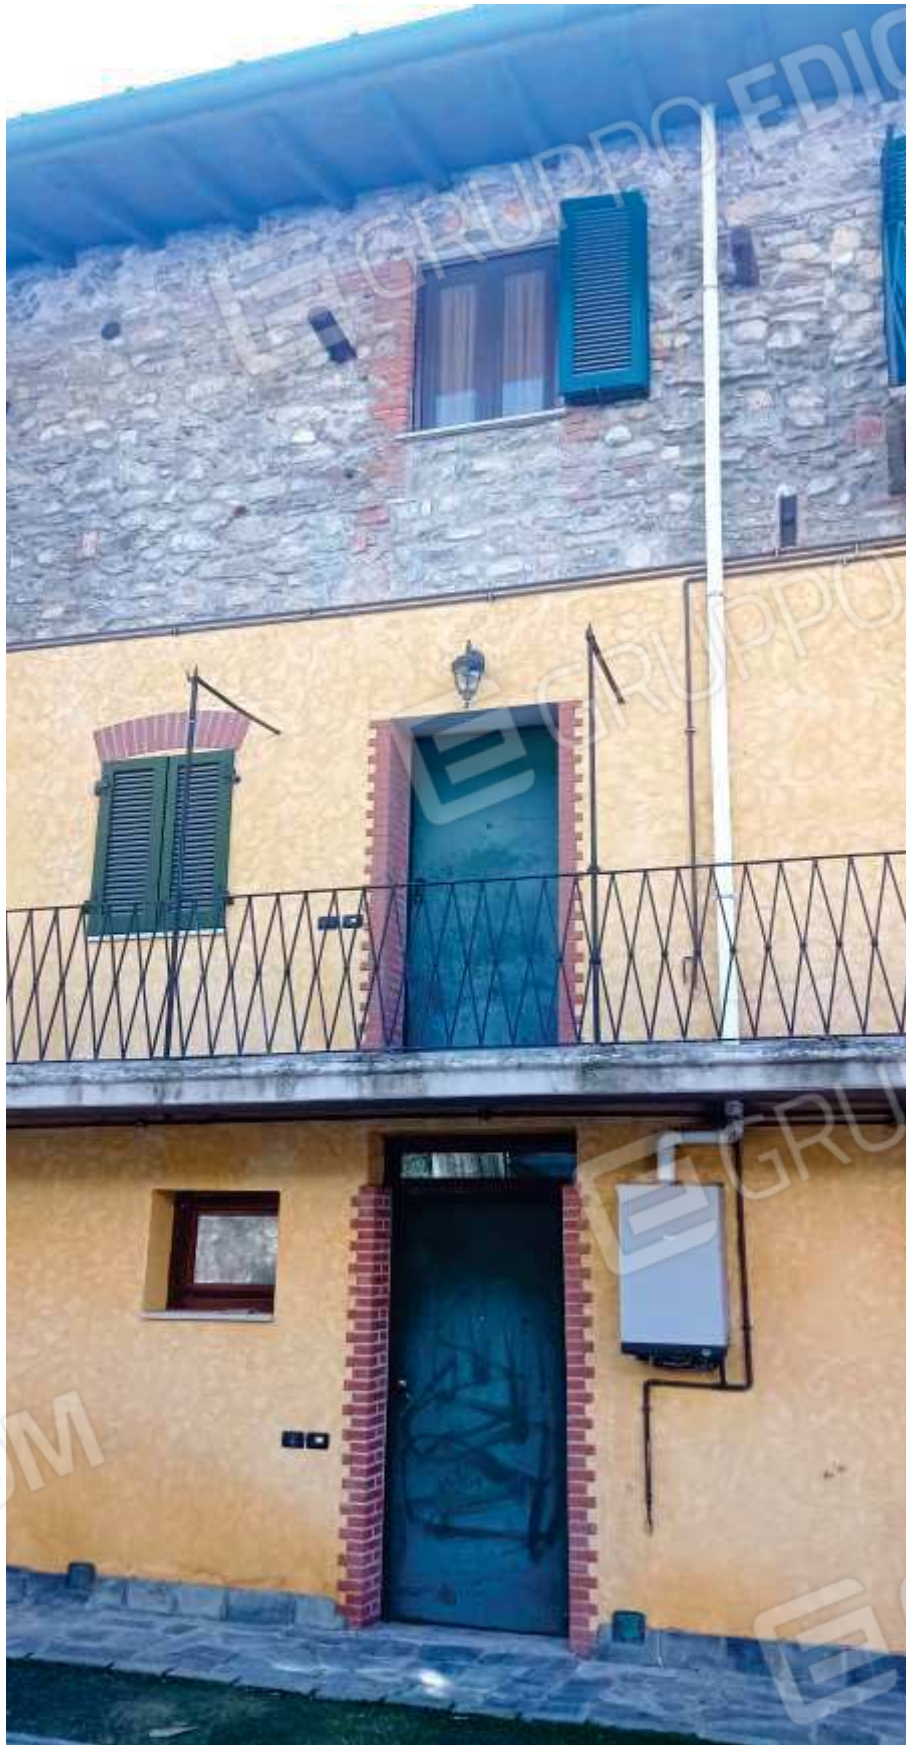
FOTO 9: prospetto del complesso edilizio sulla corte interna con particolare della porta di accesso al bene

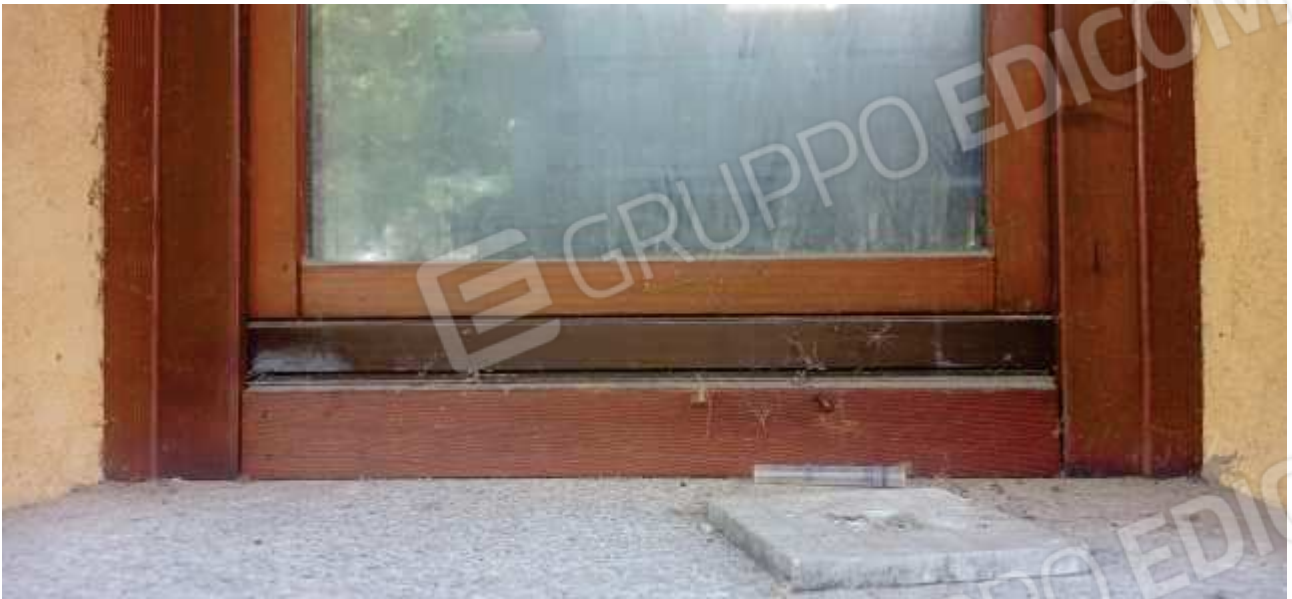
FOTO 10: prospetto del complesso edilizio sulla corte interna con particolare della finestra del bagno

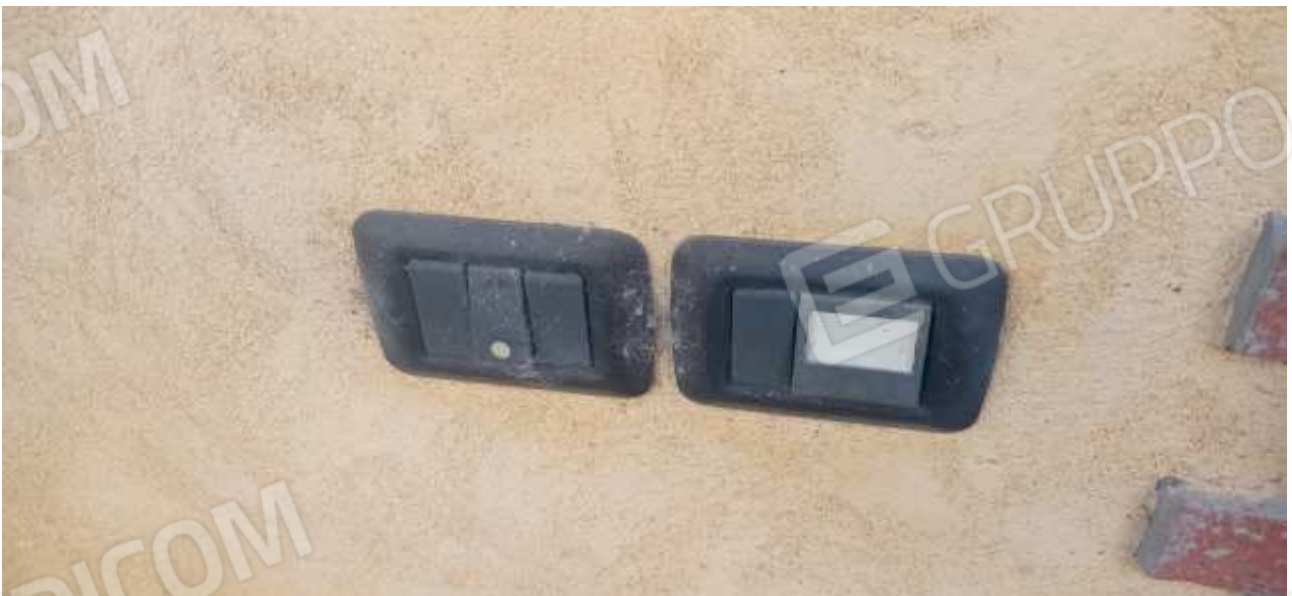
FOTO 11: prospetto del complesso edilizio sulla corte interna con particolare delle pulsanti corrispondenti ad un impianto elettrico nuovo

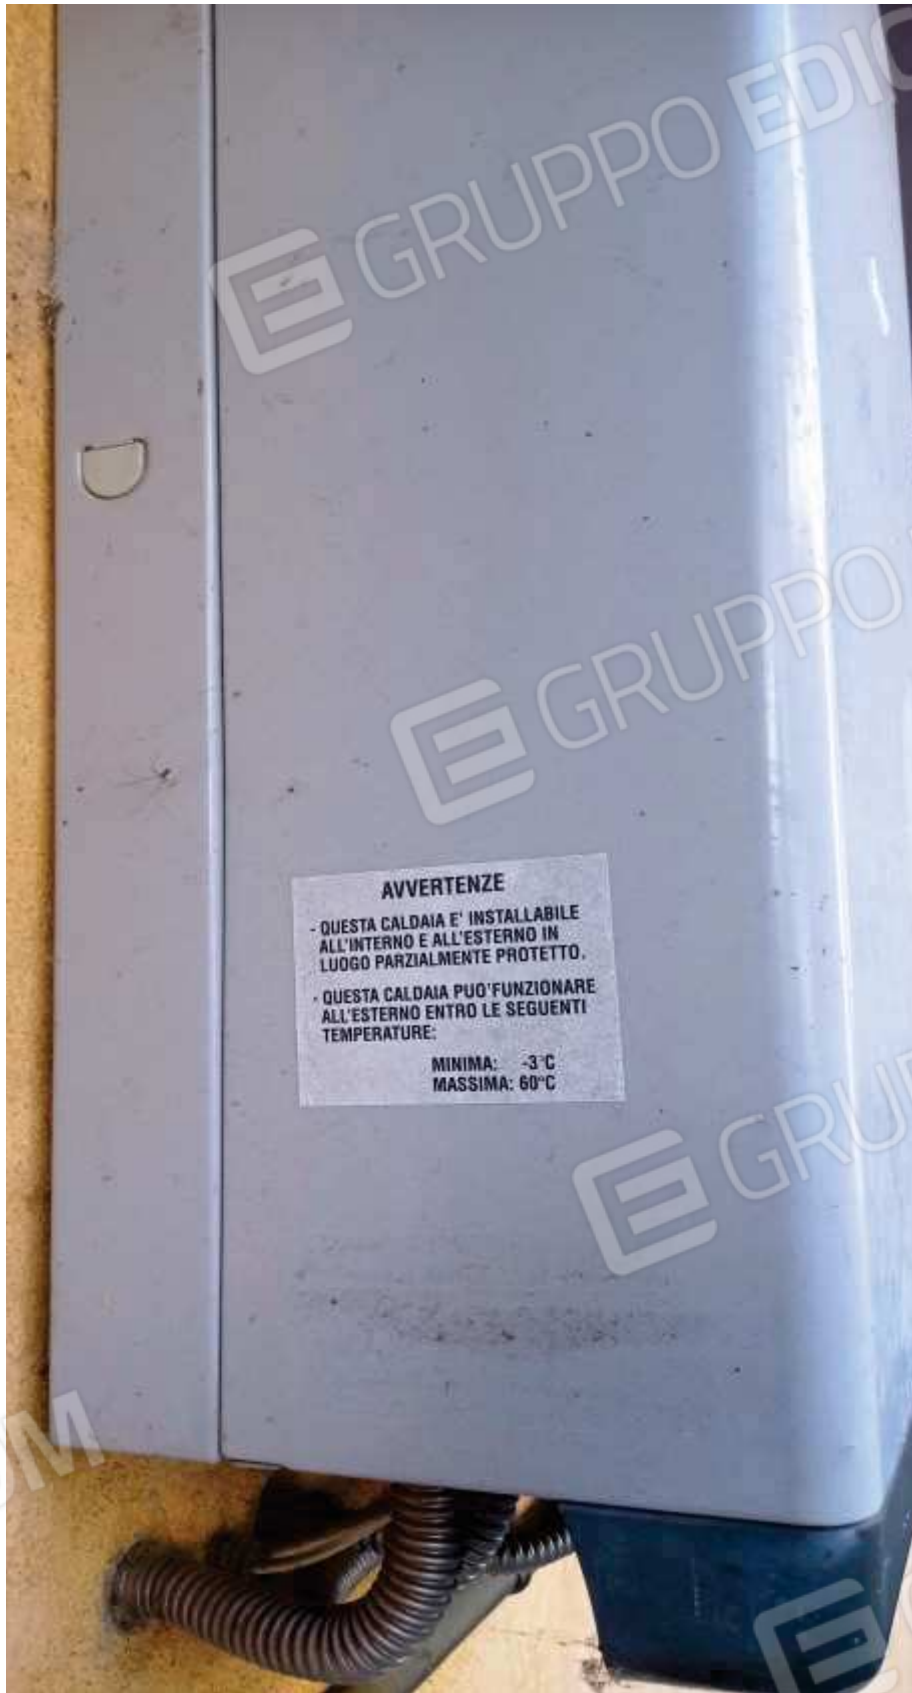
FOTO 12: prospetto del complesso edilizio sulla corte interna con particolare della caldaia nuova

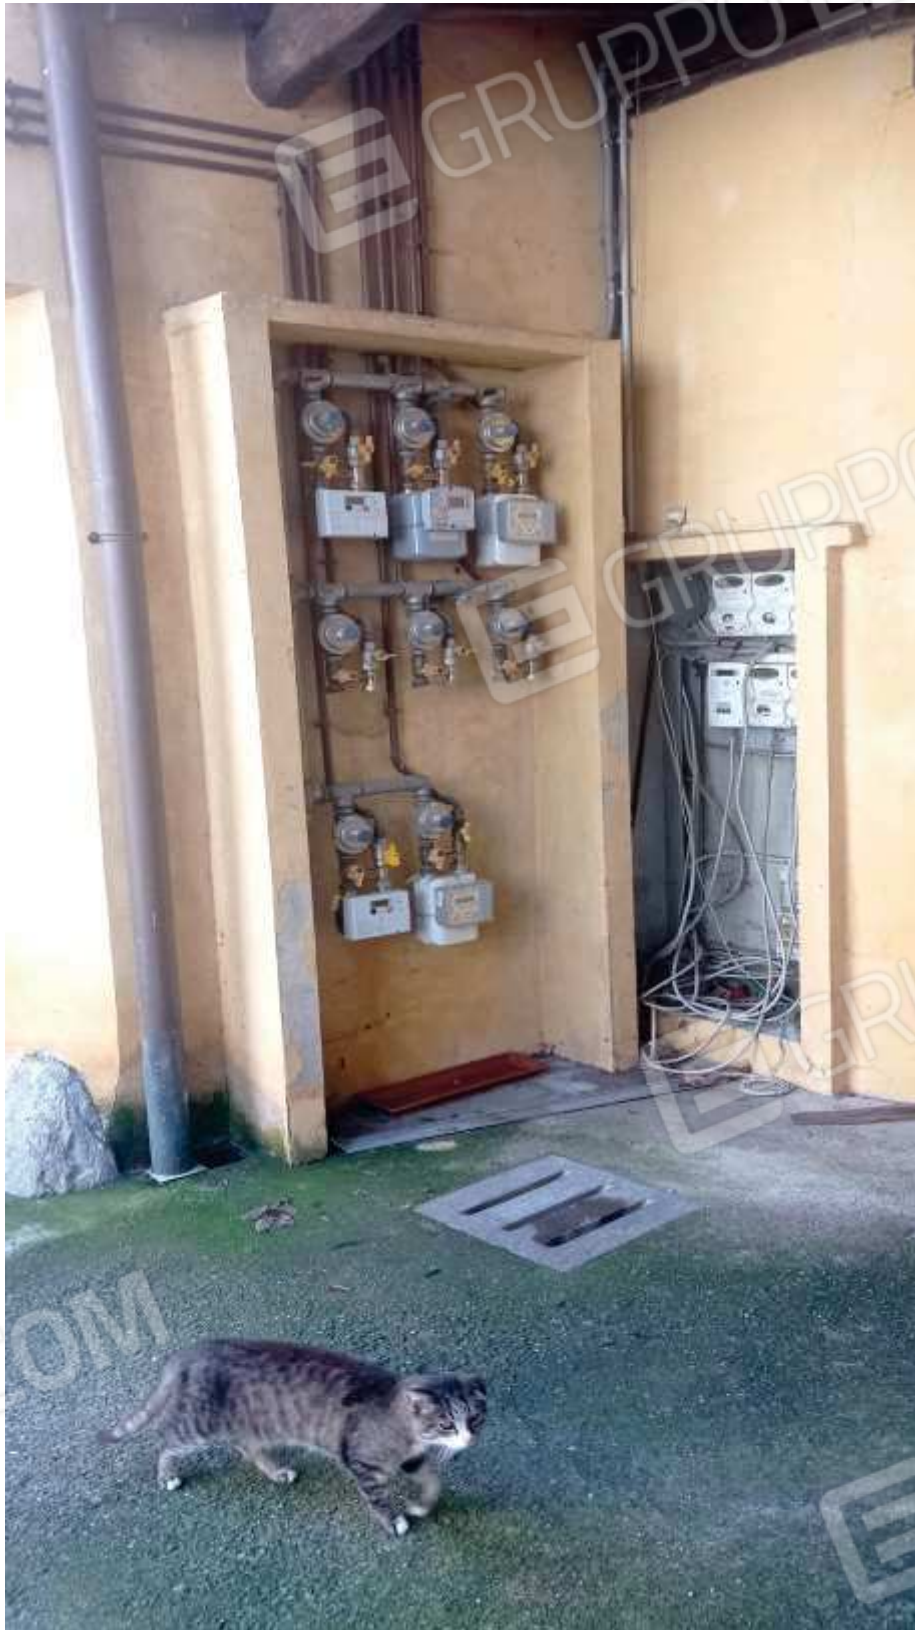
FOTO 13: prospetto del complesso edilizio sulla corte interna con particolare dei contatori dell'elettricità

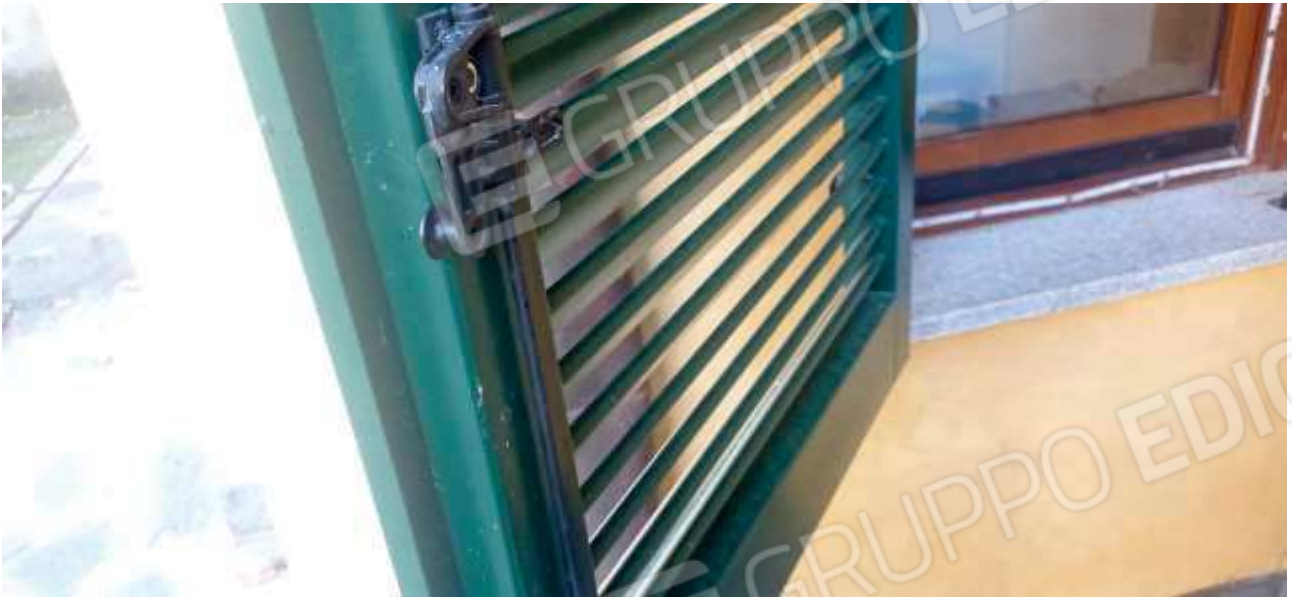
FOTO 15: particolare delle persiane nuove

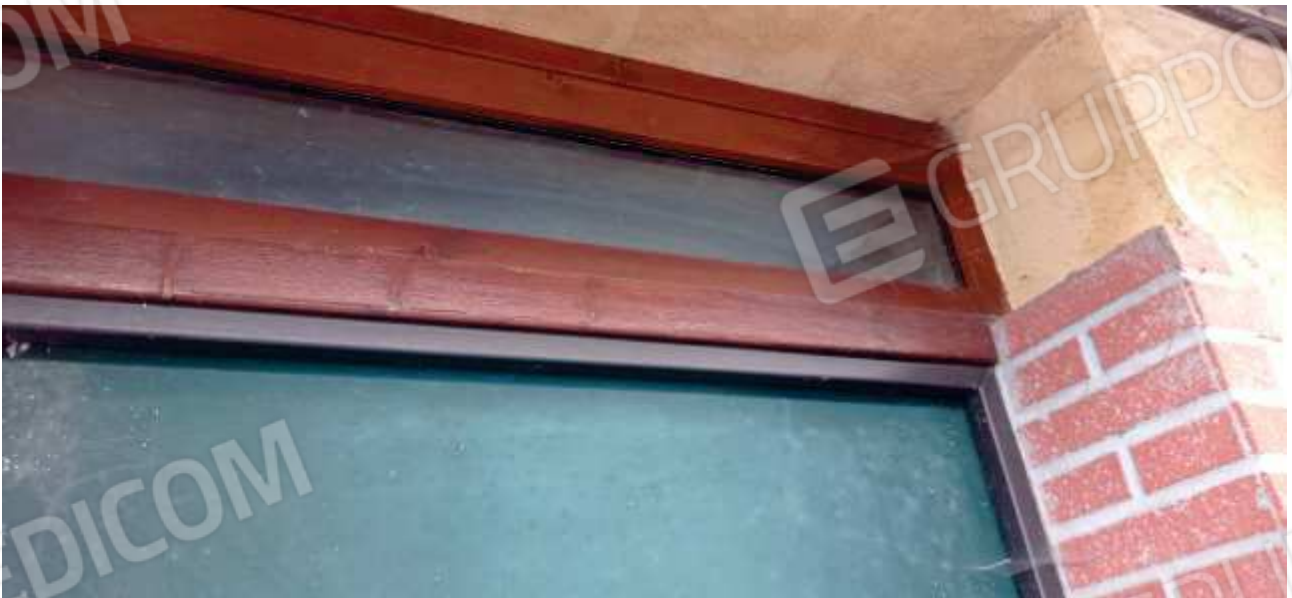
FOTO 16: particolare del sopralucente di vetro sopra la porta di accesso blindata

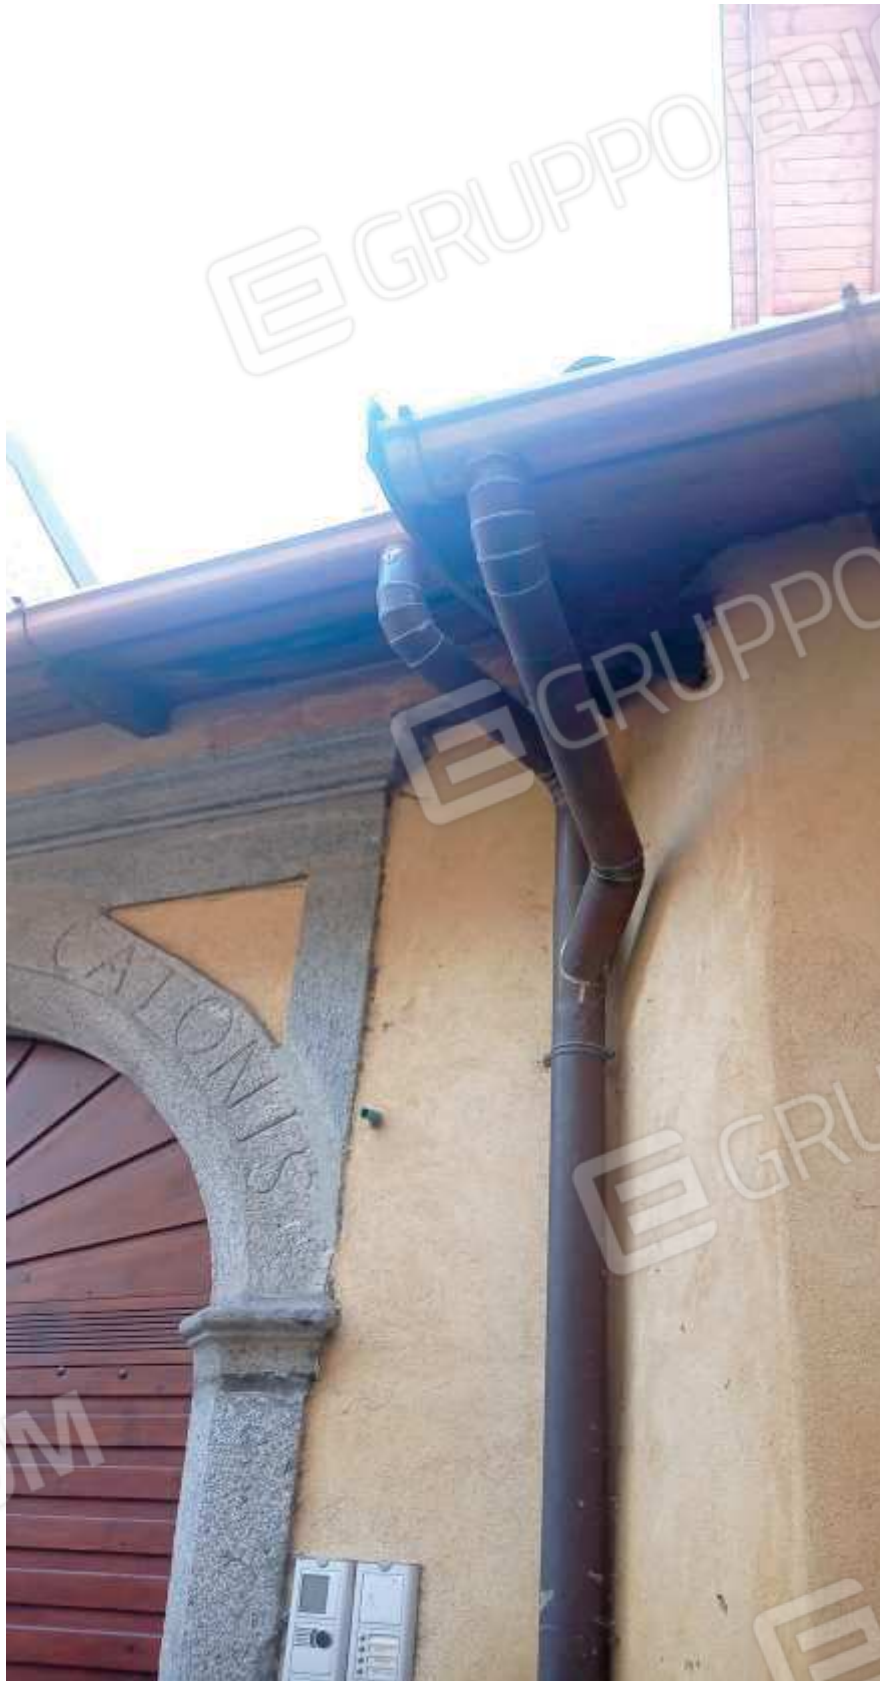
FOTO 19: vista delle lattonerie di scarico delle acque piovane in rame

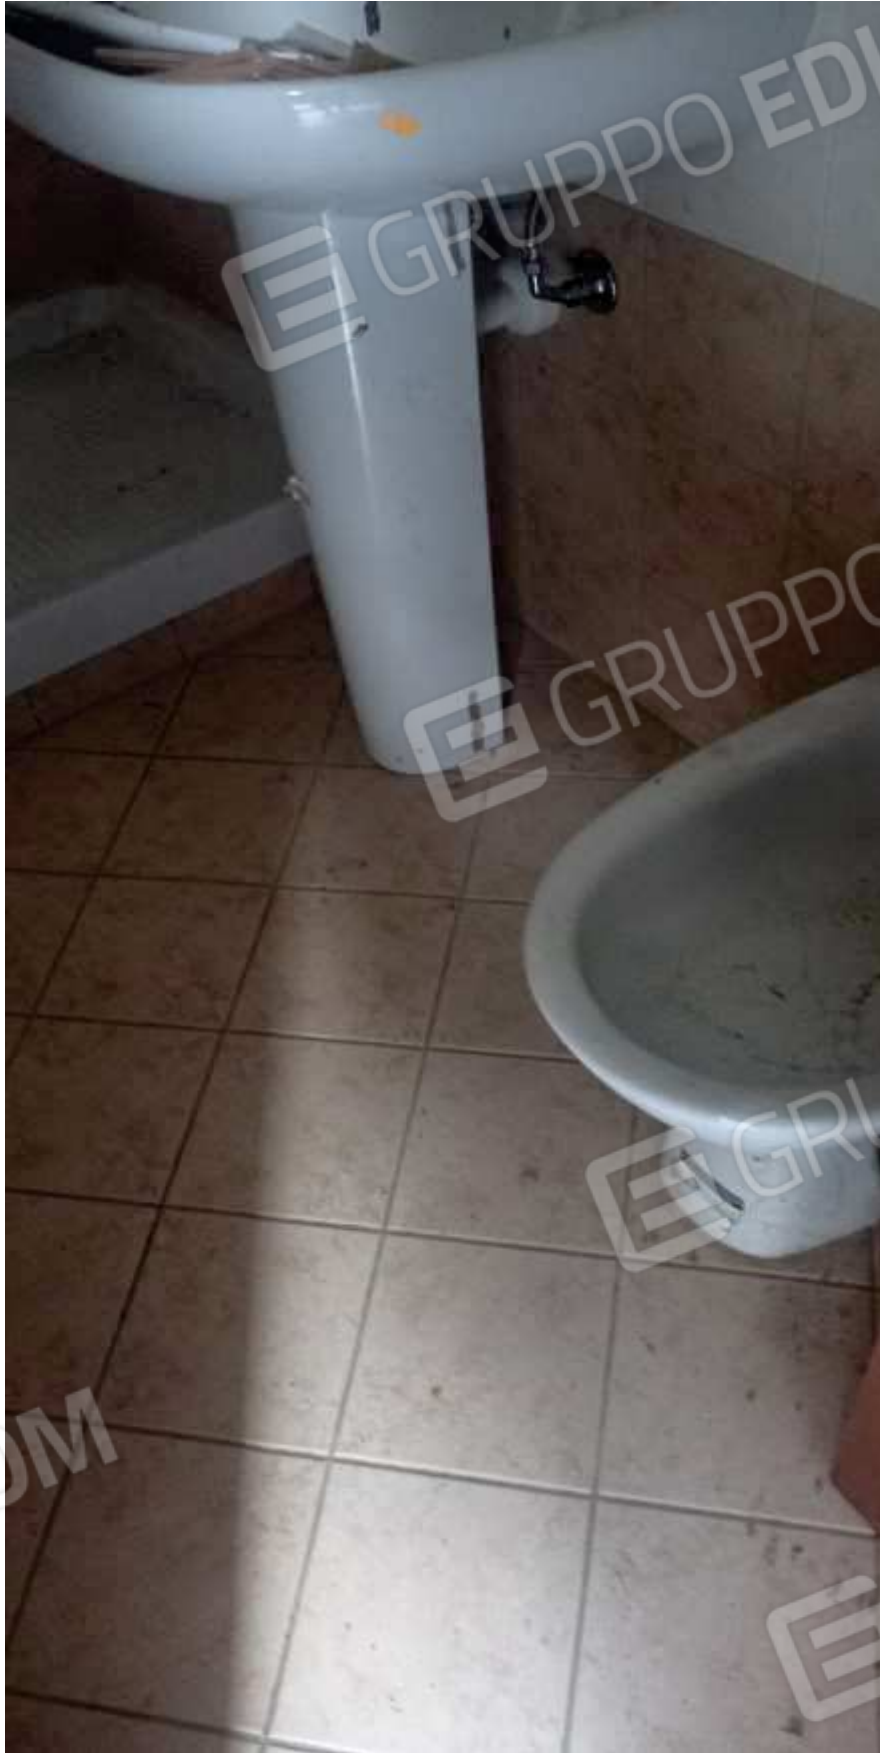
FOTO 30: particolare del bagno nuovo

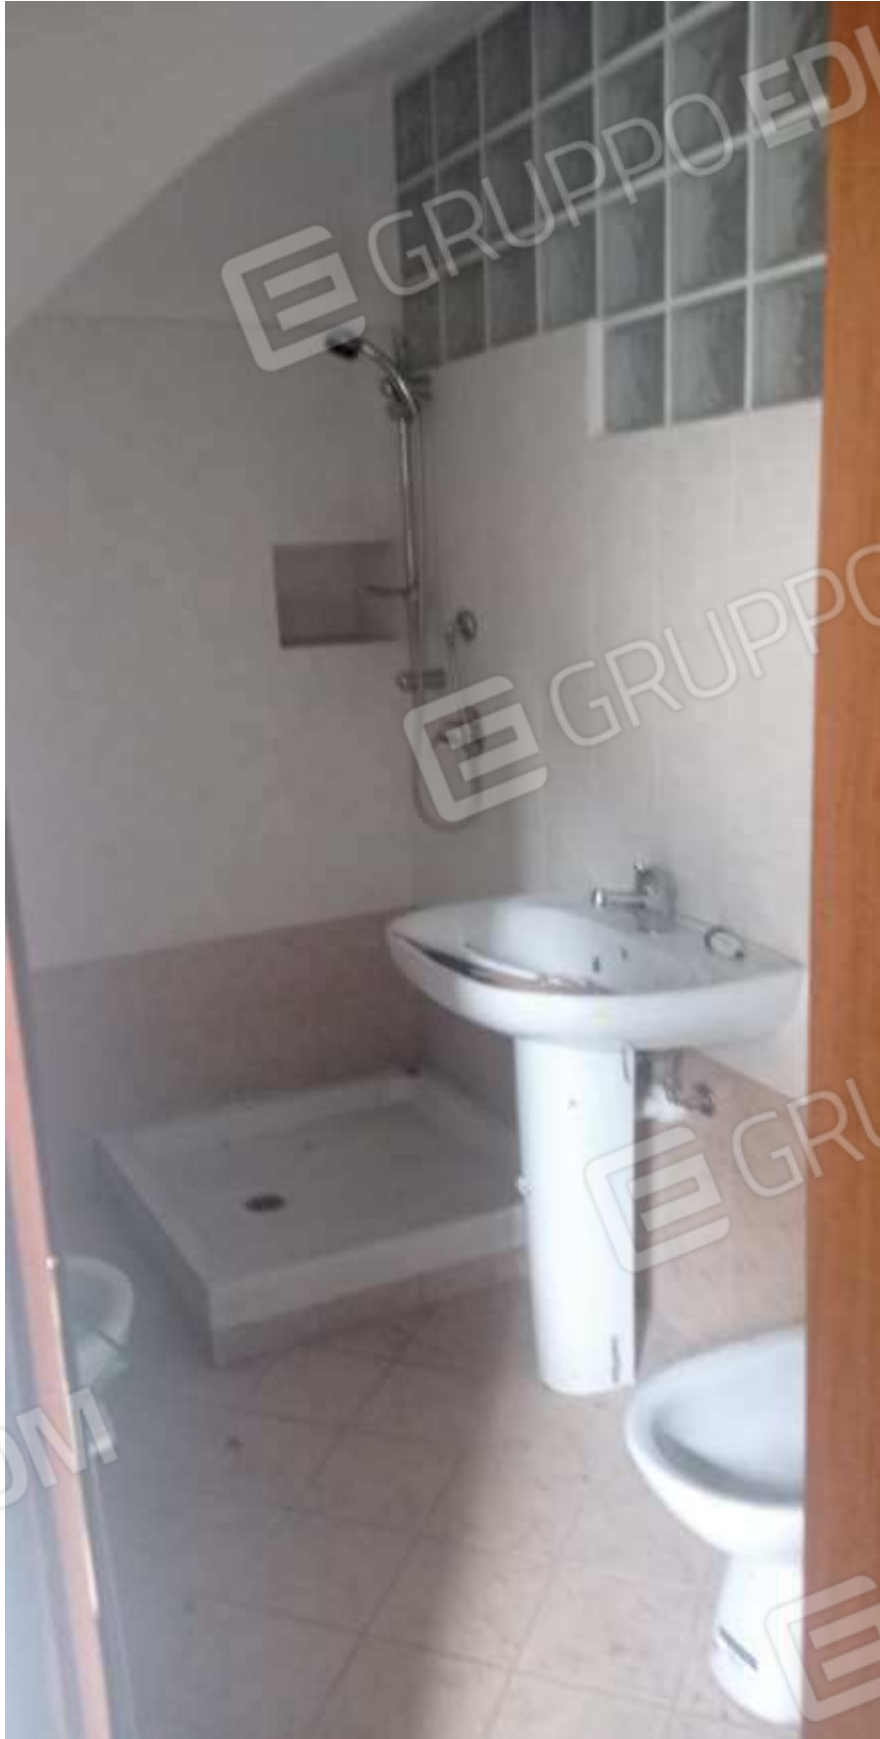
FOTO 31: particolare del bagno nuovo

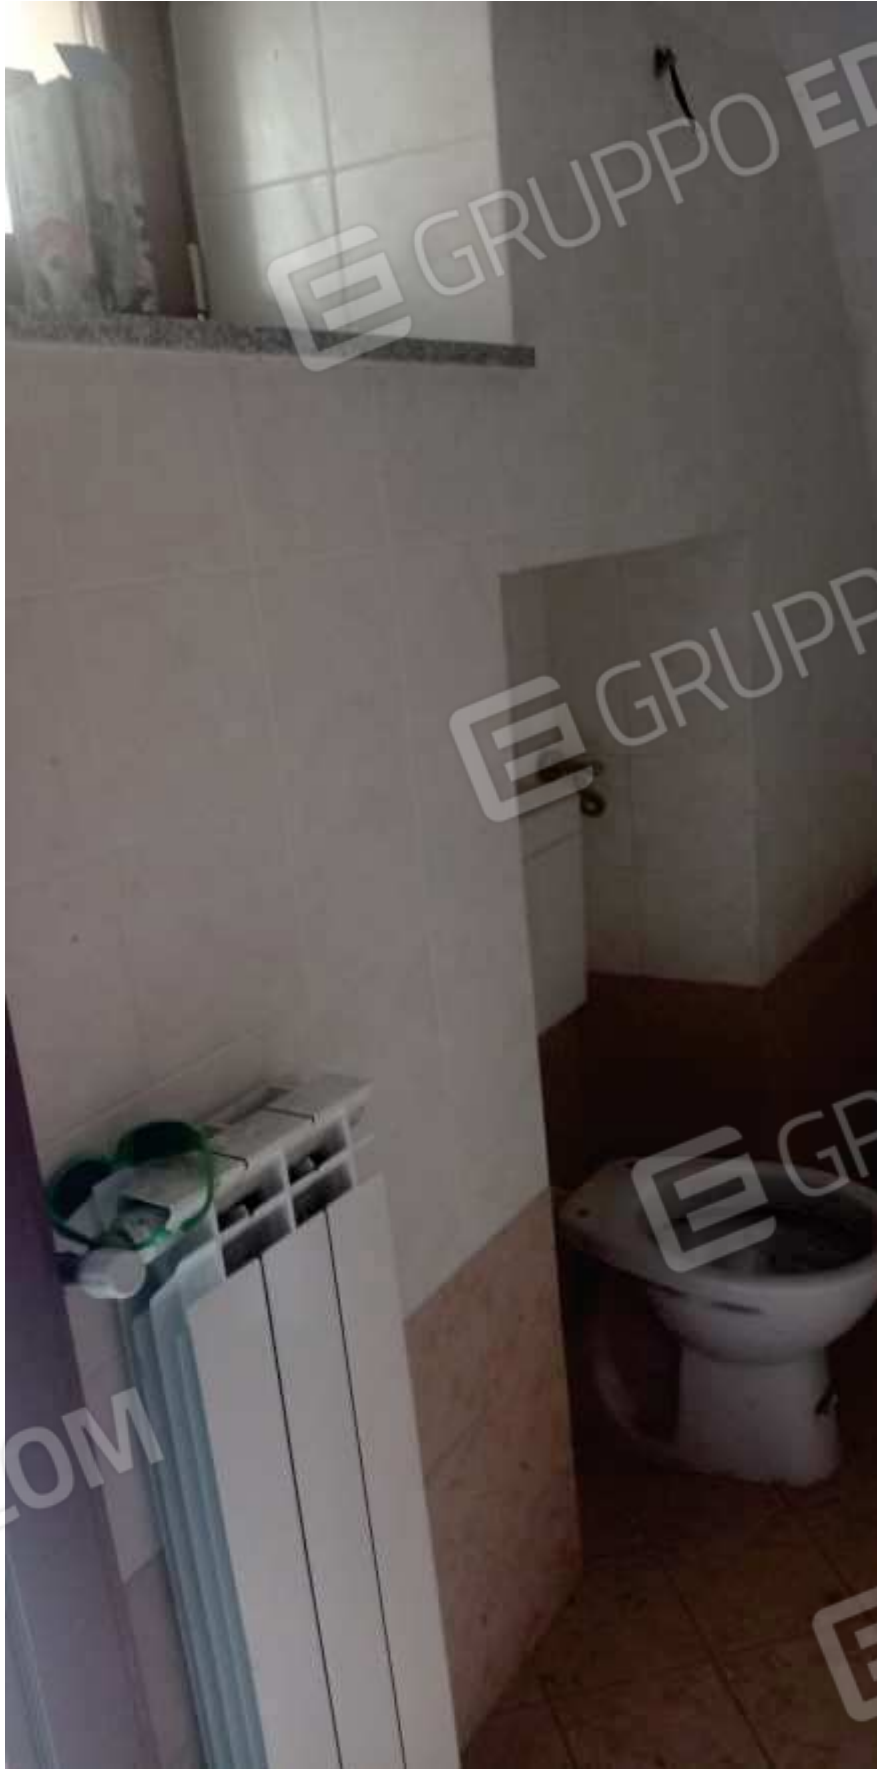
FOTO 32: particolare del bagno nuovo con il corpo riscaldante

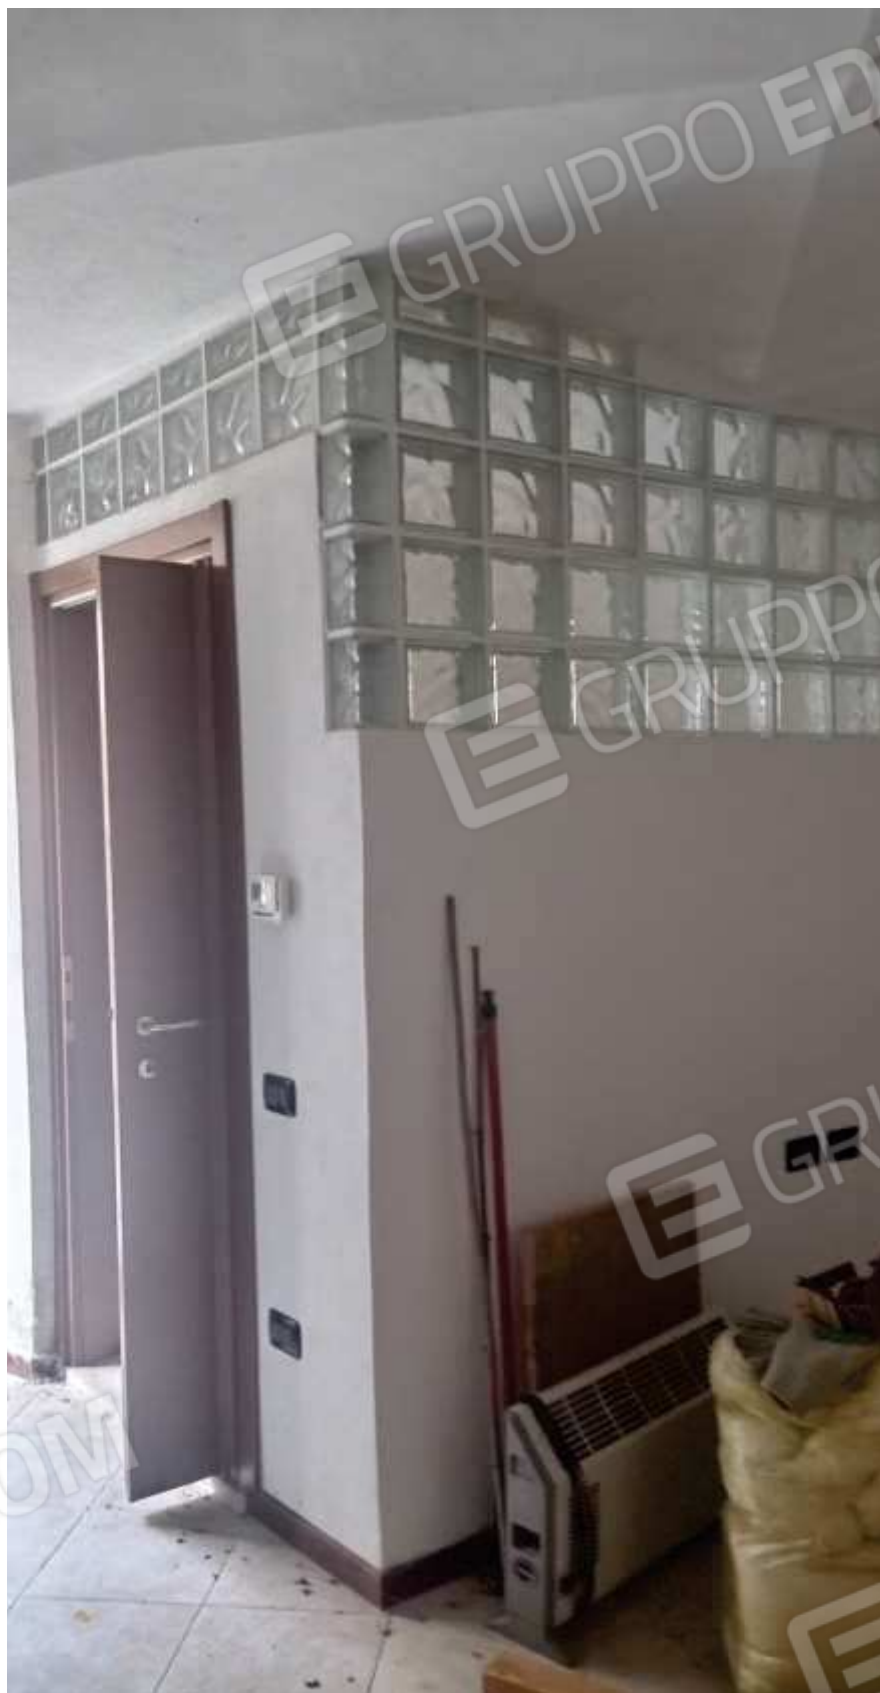
FOTO 33: particolare delle pareti perimetrali al bagno viste dal soggiorno

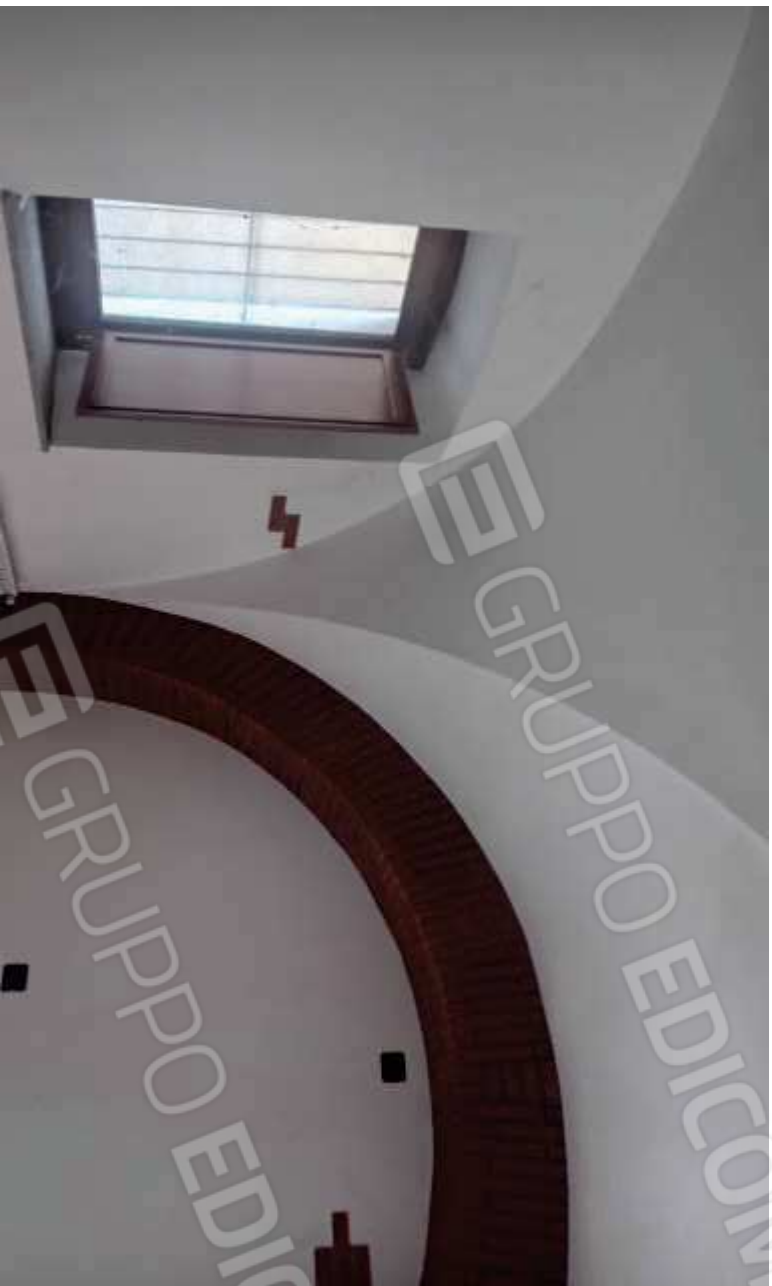
FOTO 34: gli archi e la volta a crociera in soggiorno

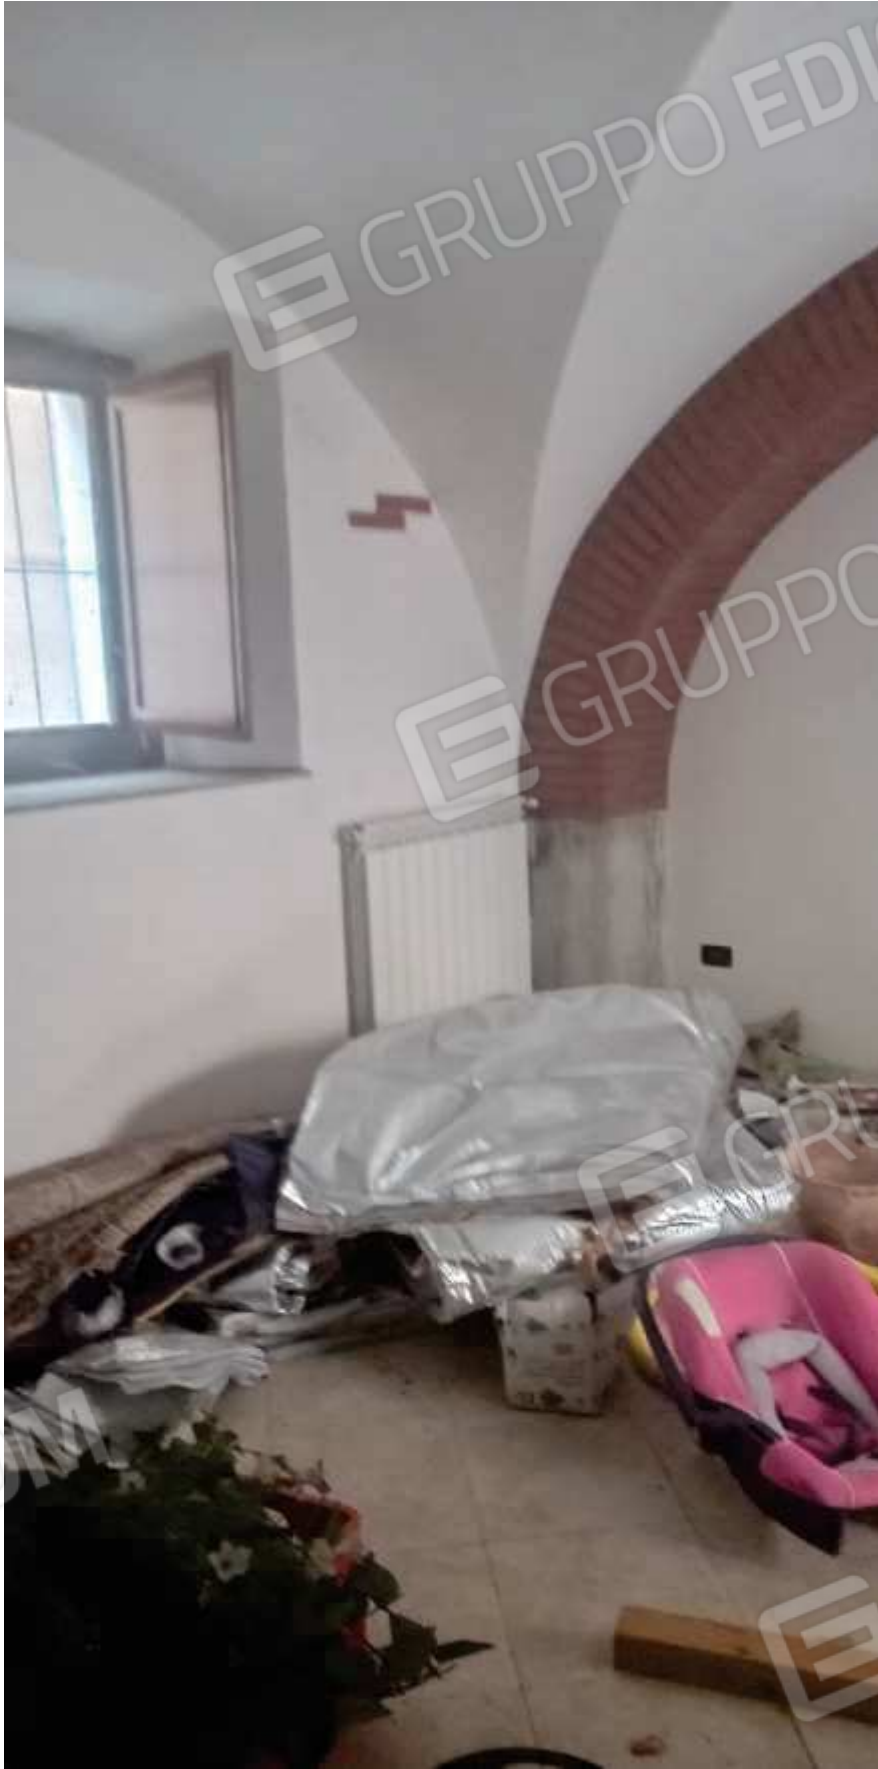
FOTO 35: gli archi e la volta a crociera in soggiorno
