InfoCert Firma Qualificata 2
Localizzazione con vista aerea

FOTO 1: Vista aerea con localizzazione del bene

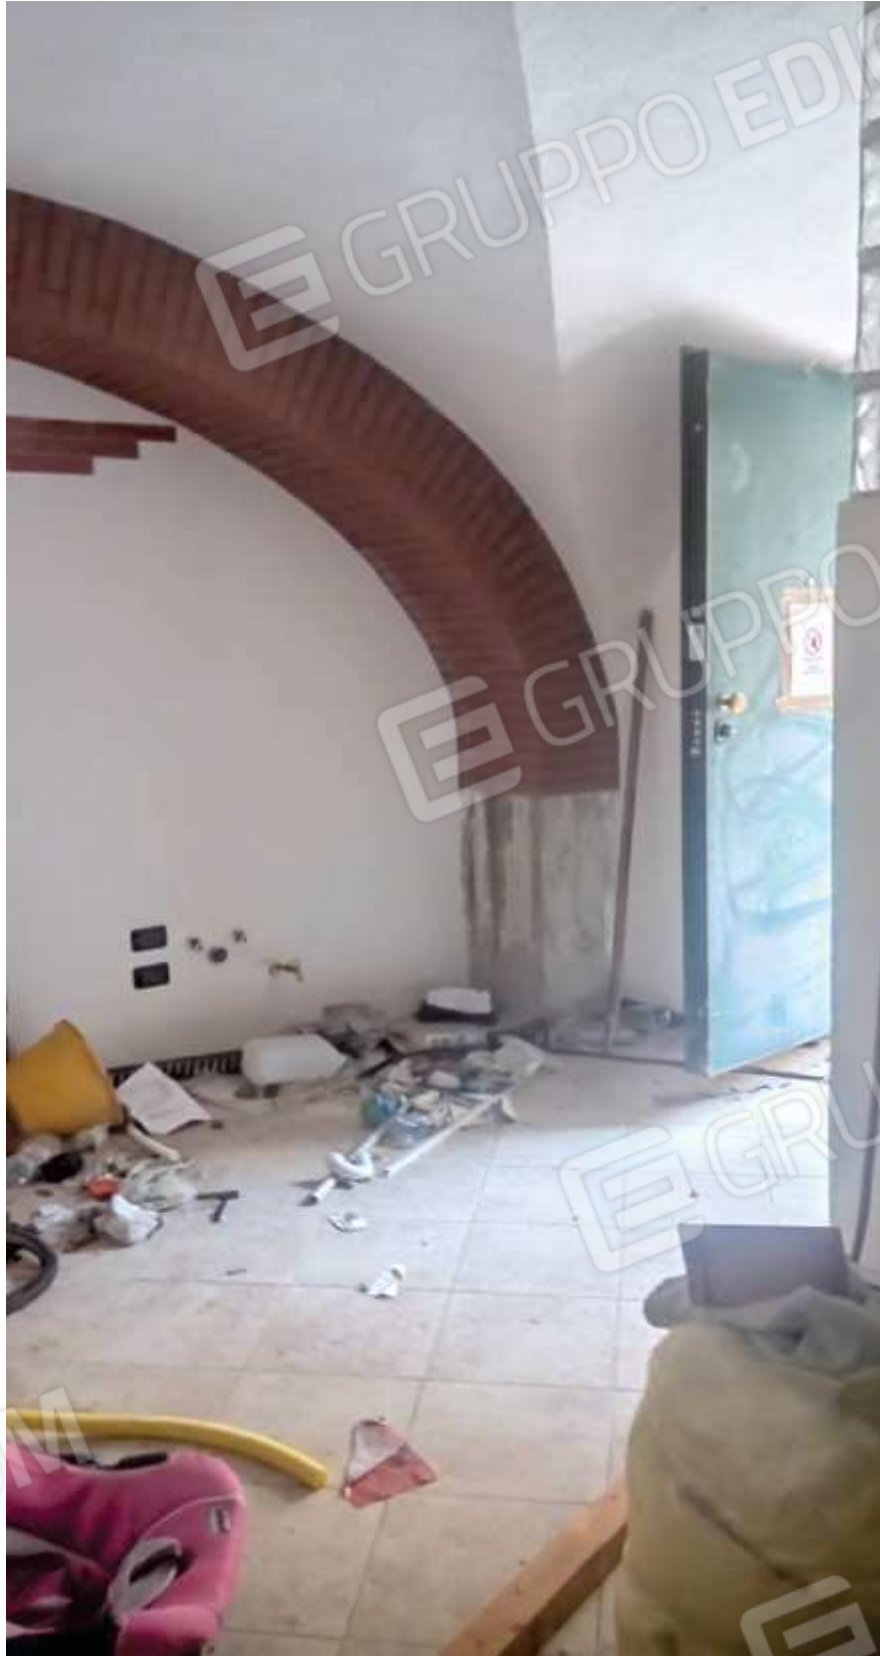
FOTO 36: gli archi e la volta a crociera in soggiorno

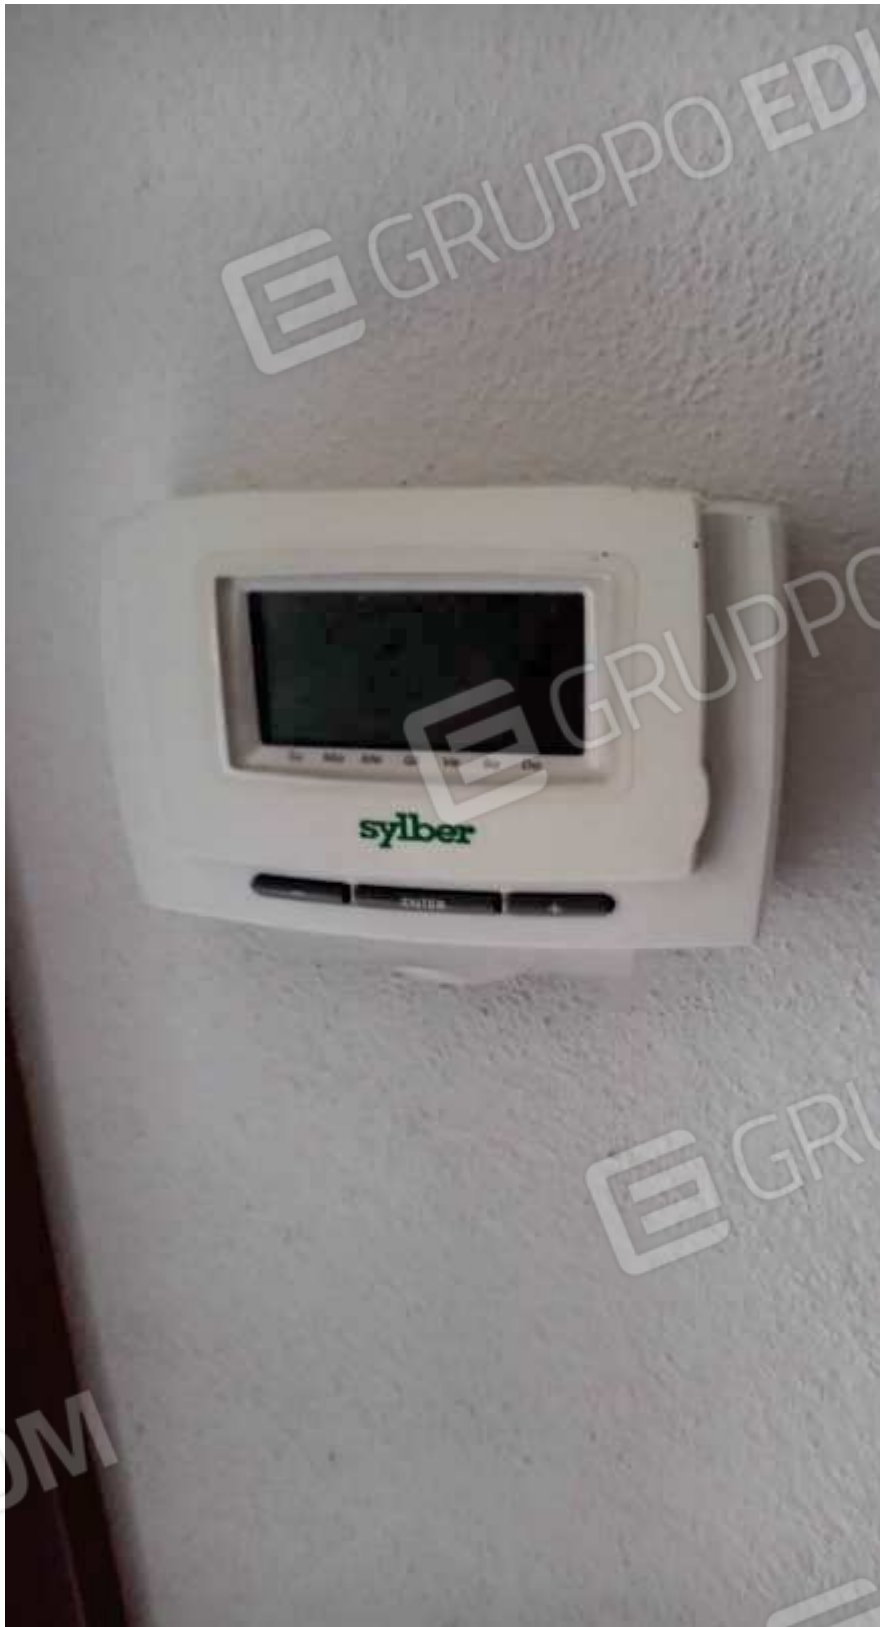
FOTO 37: la sonda ambiente accanto all'ingresso

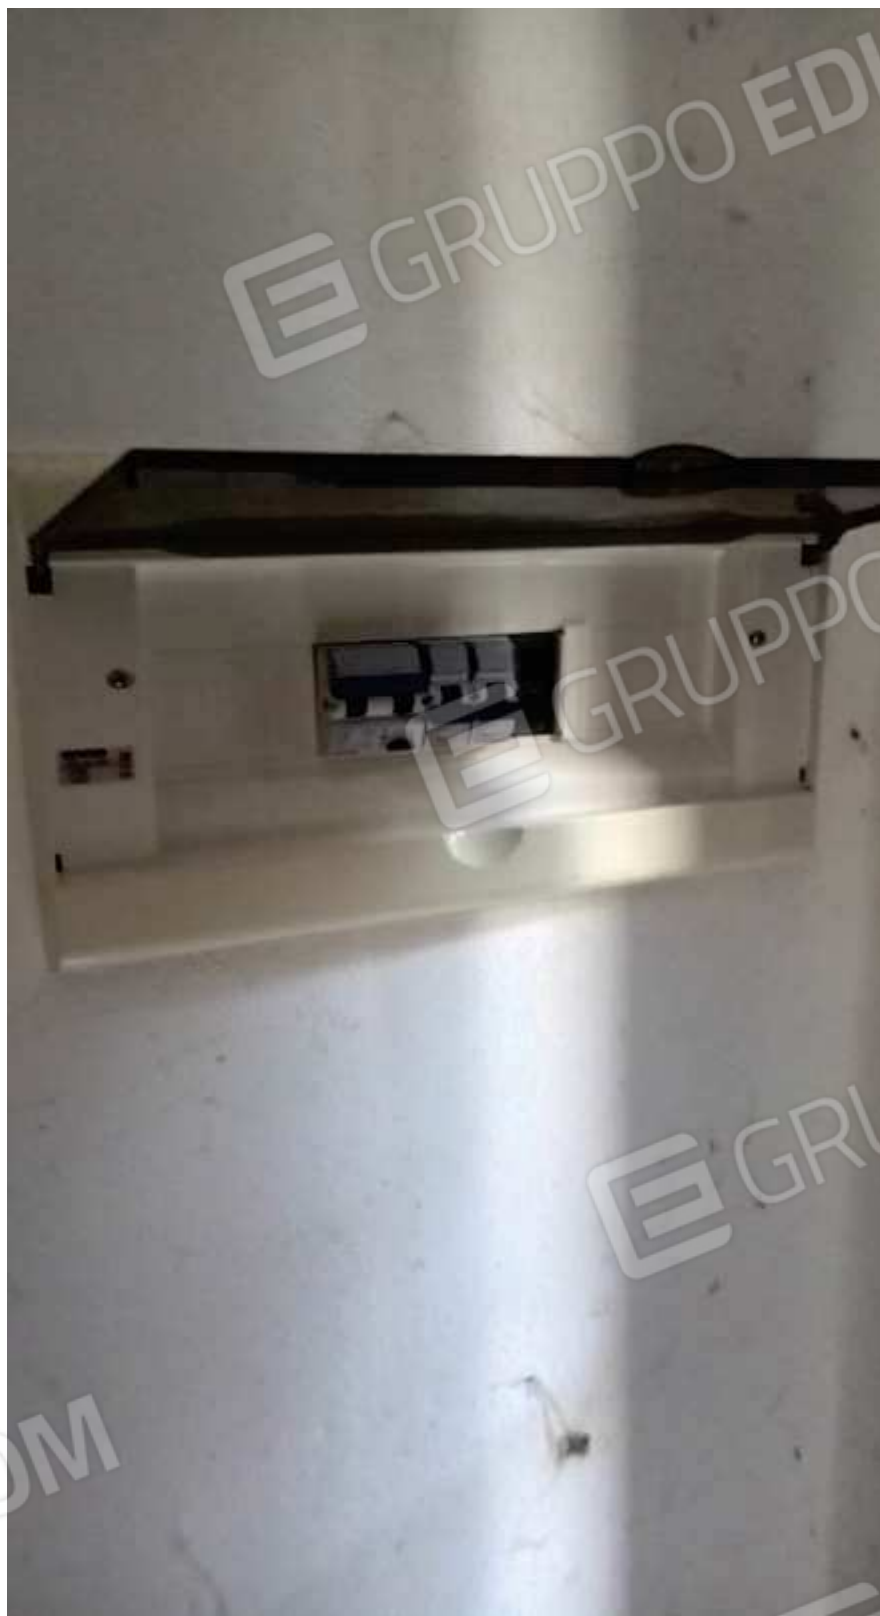
FOTO 38: il quadro elettrico accanto all'ingresso

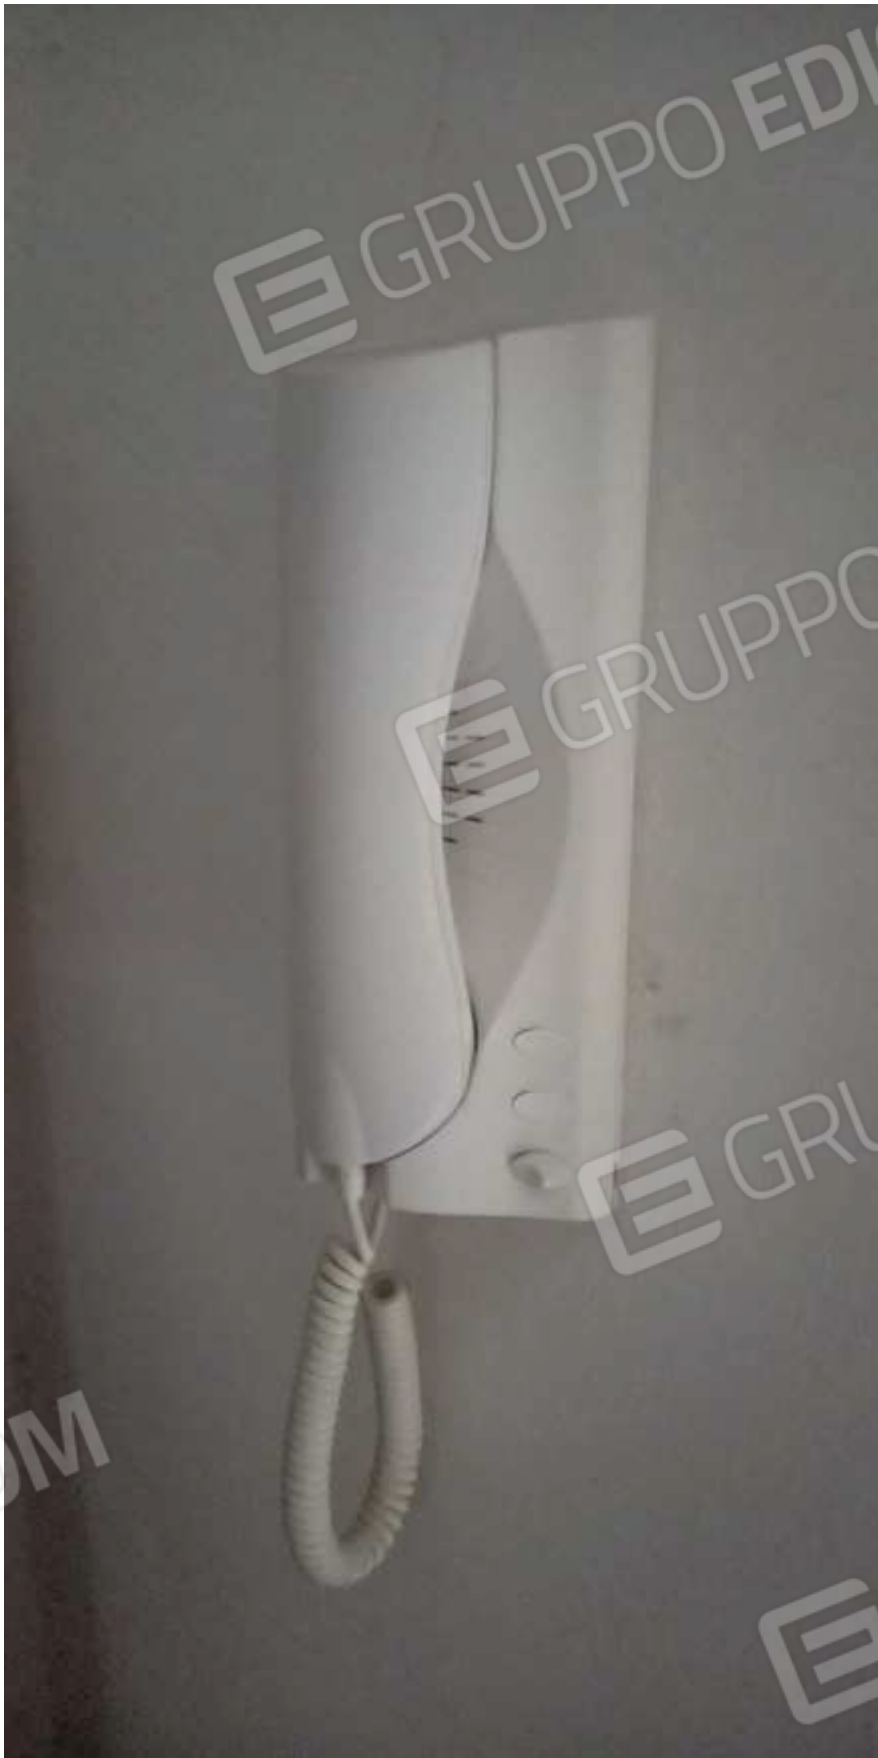
FOTO 39: il citofono accanto all'ingresso

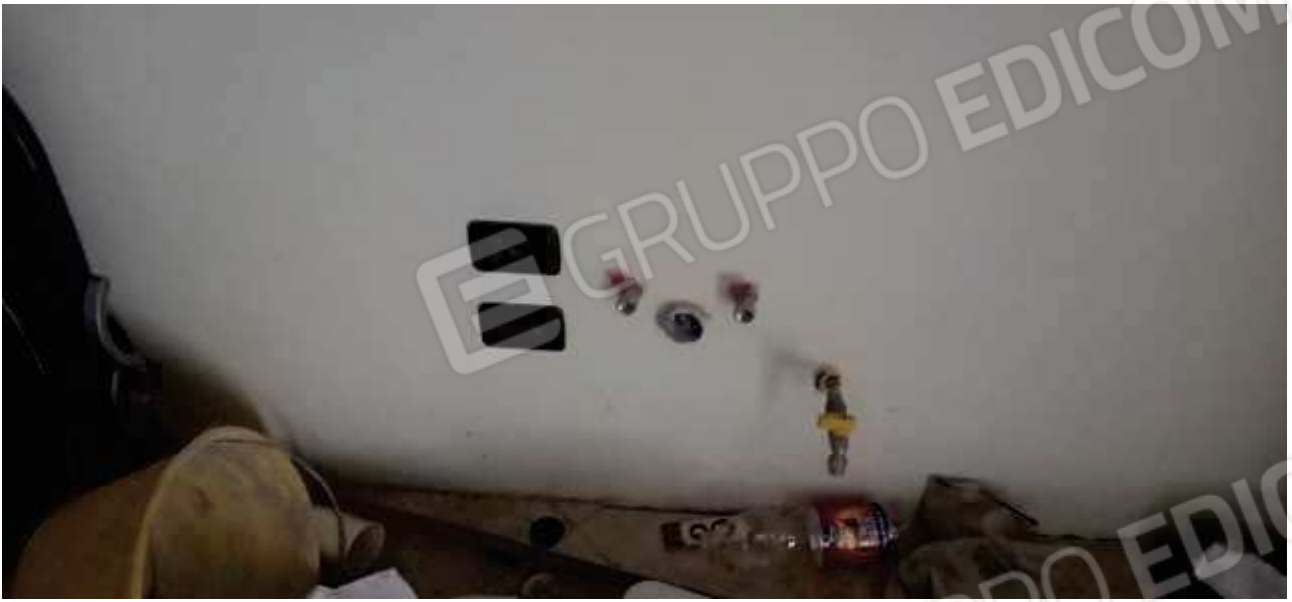
FOTO 40: gli attacchi per la posa della cucina

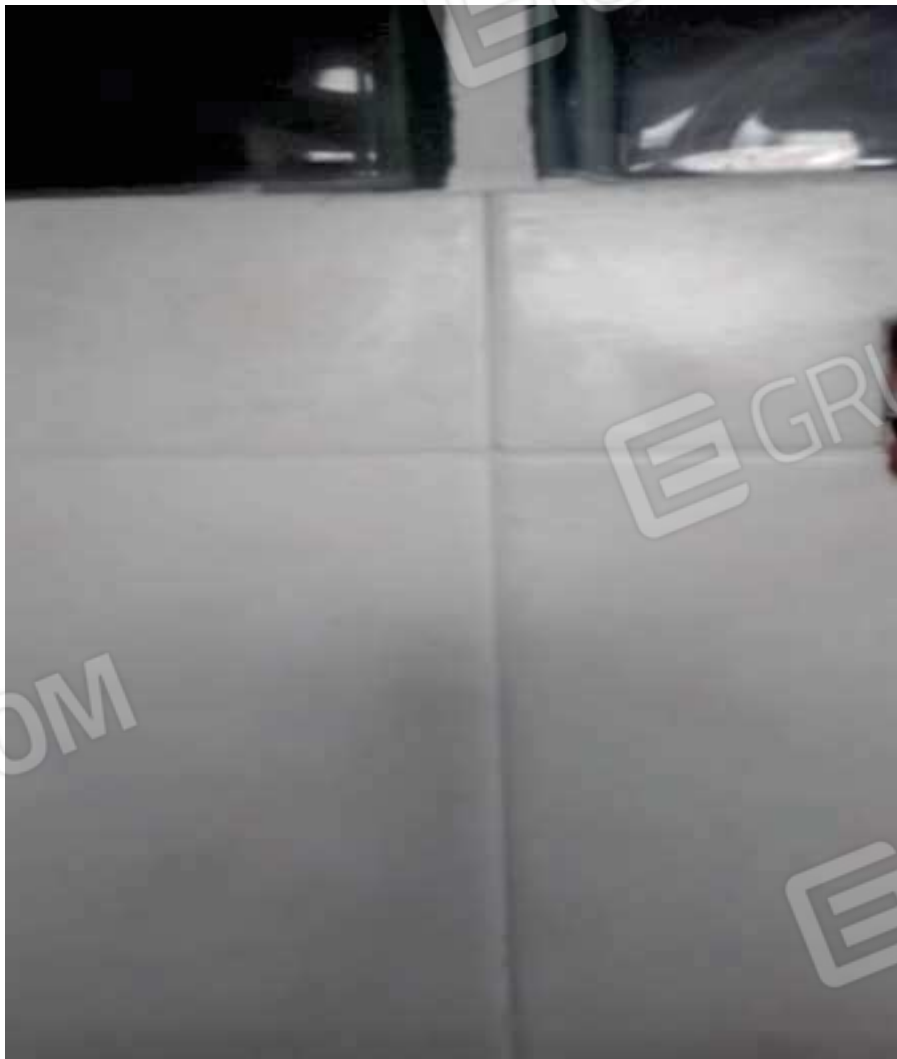
FOTO 41: le piastrelle ci color bianco smaltate di rivestimento del bagno

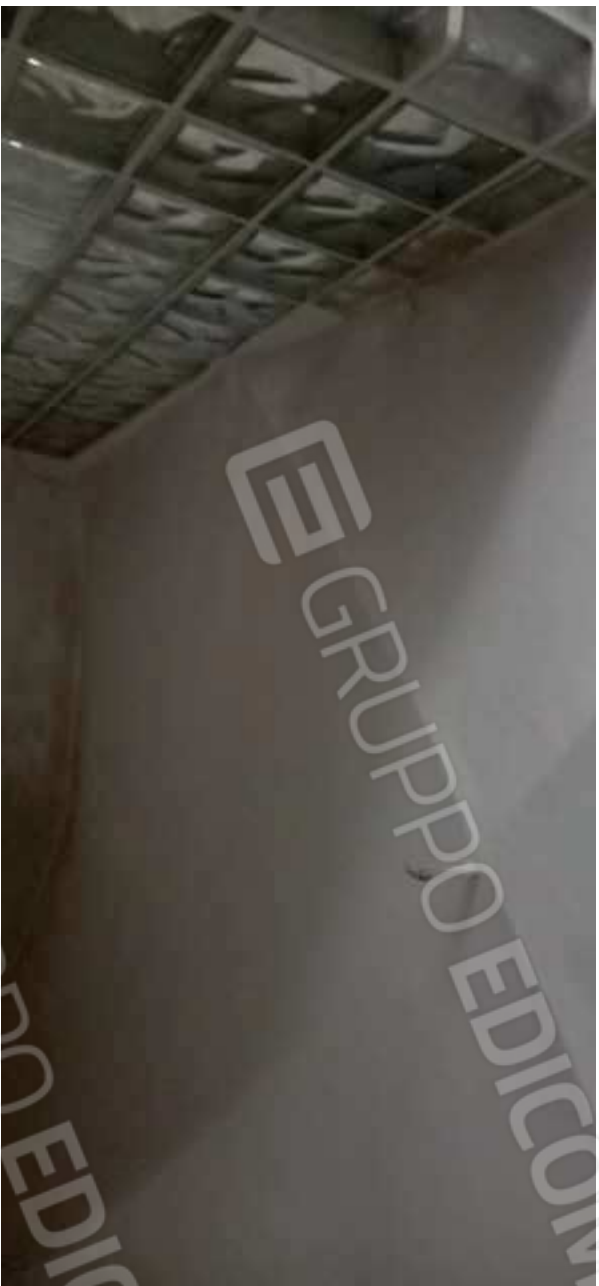
FOTO 42: il soffitto a crociera con struttura di laterizi intonacati a calce

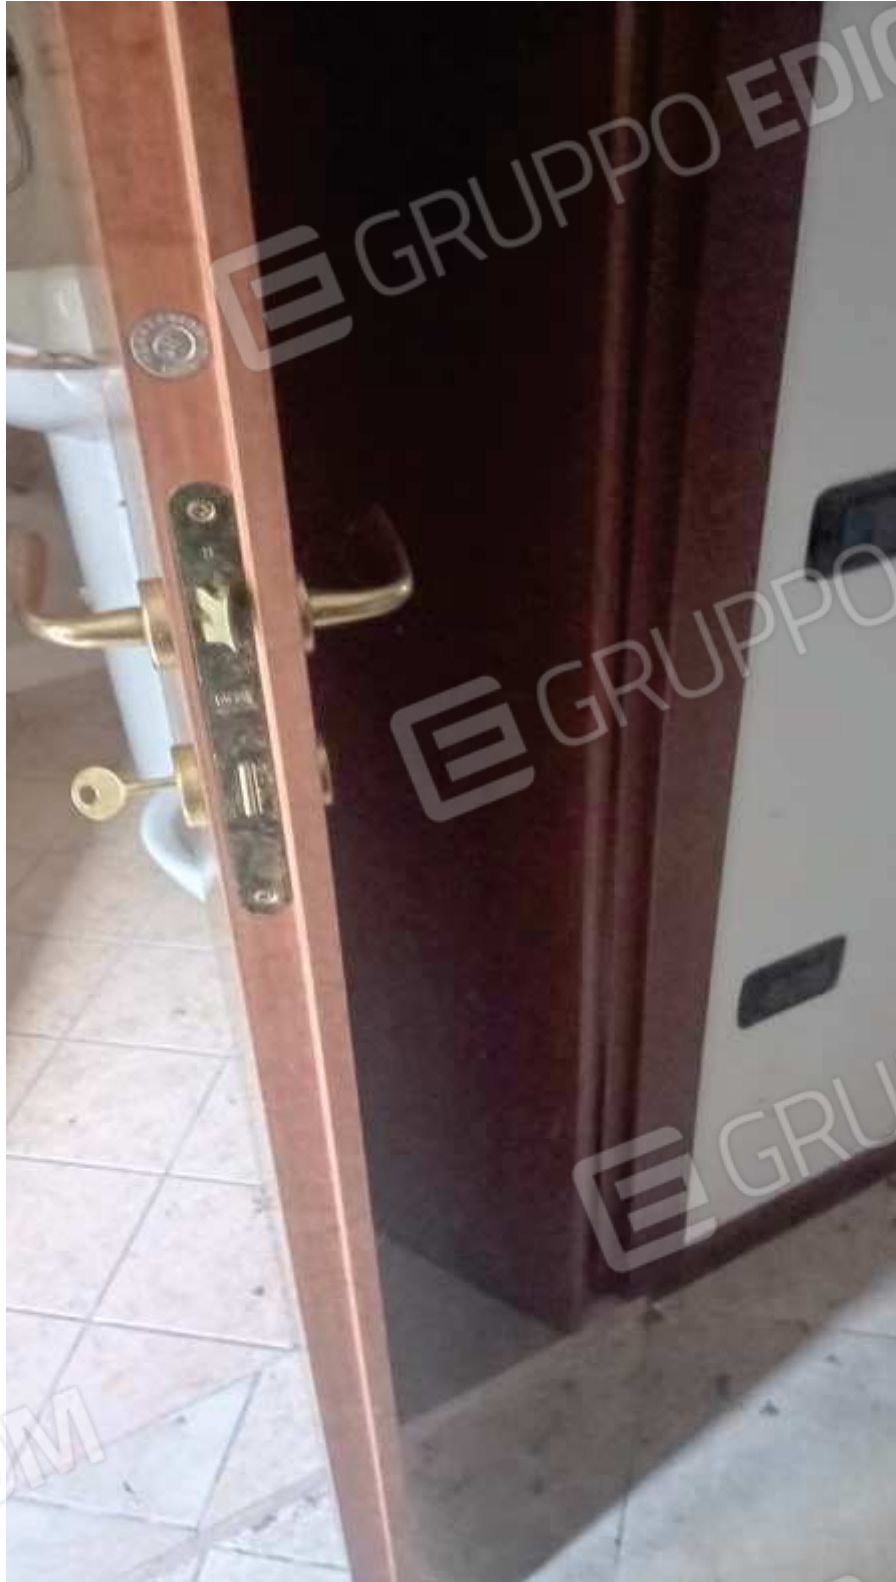
FOTO 43: la porta a libro di legno naturale che immette nel bagno e particolare dei pavimenti
