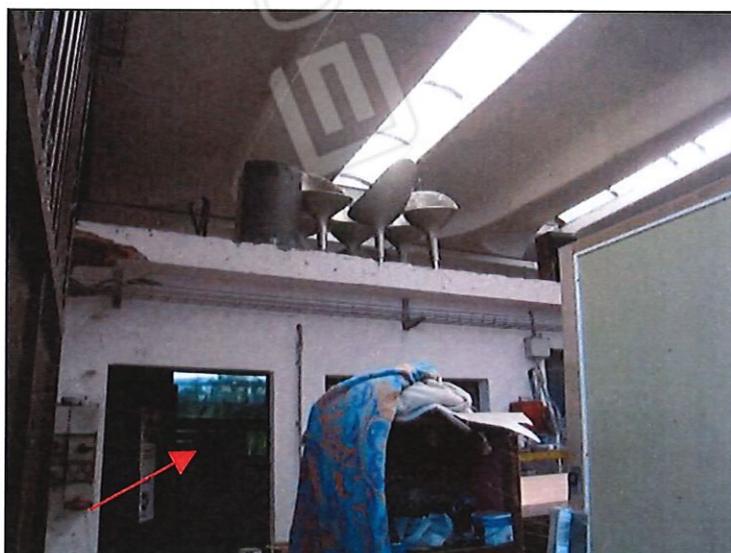
FOTO 2
VISTA INTERNA DELL'IMMOBILE
OGGETTO DI PROCEDURA RIPRESA VERSO
VANO REALIZZATO SENZA TITOLO
ABILITATIVO.

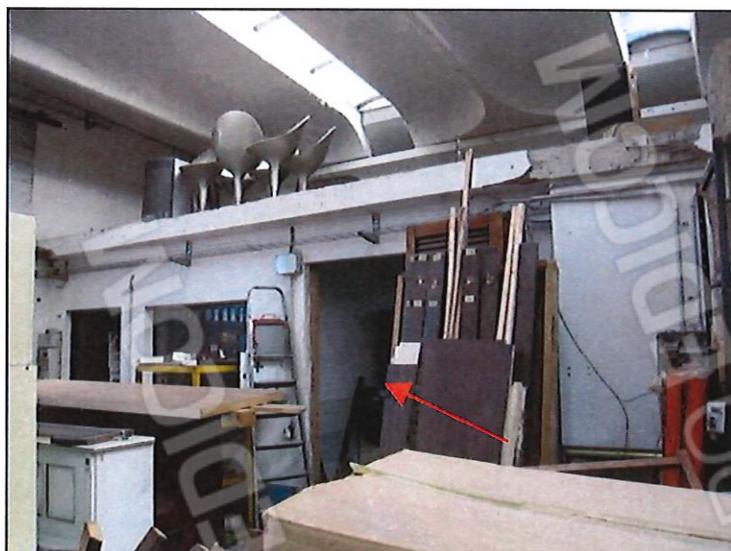
FOTO 3
ALTRA VISTA INTERNA DELL'IMMOBILE
OGGETTO DI PROCEDURA RIPRESA VERSO
VANO DELLA FOTO PRECEDENTE
REALIZZATO SENZA TITOLO
ABILITATIVO..

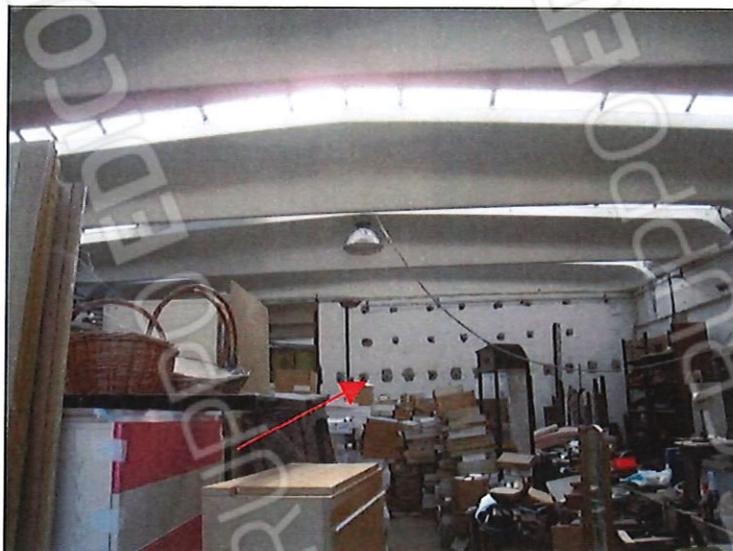
FOTO 4

ALTRA VISTA INTERNA DELL'IMMOBILE
OGGETTO DI PROCEDURA.

Con la freccia rossa è indicata parete interna
realizzata senza titolo abilitativo.

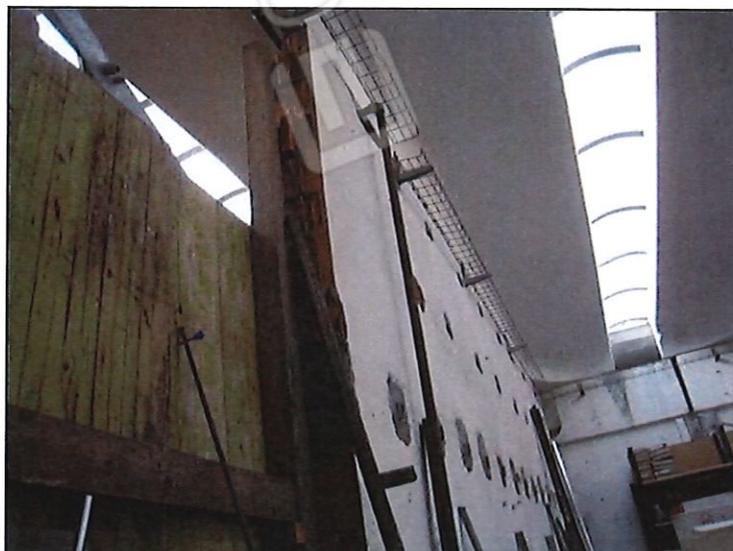
FOTO 5

VISTA PARTICOLARE DELLA PARETE
DIVISORIA DELLA FOTO PRECEDENTE
REALIZZATA SENZA TITOLO
ABILITATIVO.

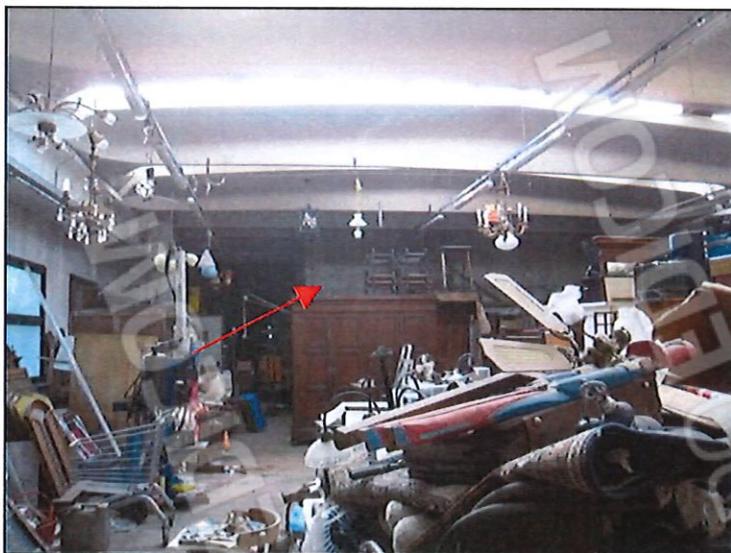
FOTO 6

ALTRA VISTA INTERNA DELL'IMMOBILE
OGGETTO DI PROCEDURA.

Con la freccia rossa è indicata parete interna
realizzata senza titolo abilitativo.

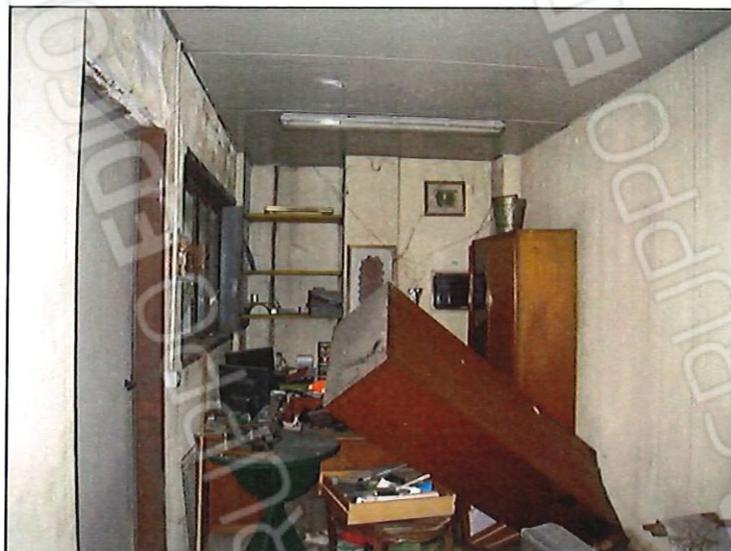
FOTO 7
VISTA RIPRESA ALL'INTERNO
DELL'UFFICIO OVE SULLO SFONDO E'
AVVENUTO L'AMPLIAMENTO DELLA
SAGOMA DEL FABBRICATO.

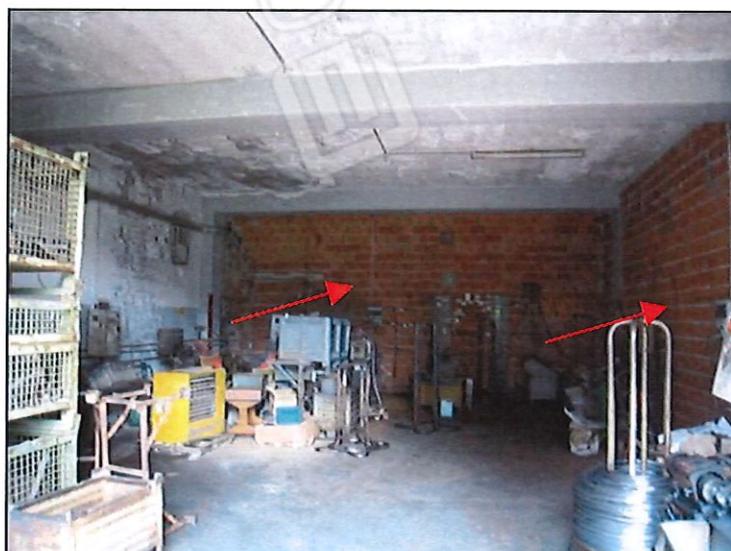
FOTO 8
VISTA RIPRESA ALL'INTERNO DI VANO
CON ACCESSO DALL'ESTERNO.

Con le frecce rosse sono indicate pareti interne
realizzate senza titolo abilitativo.

La parete di fronte è quella indicata nella foto
6.

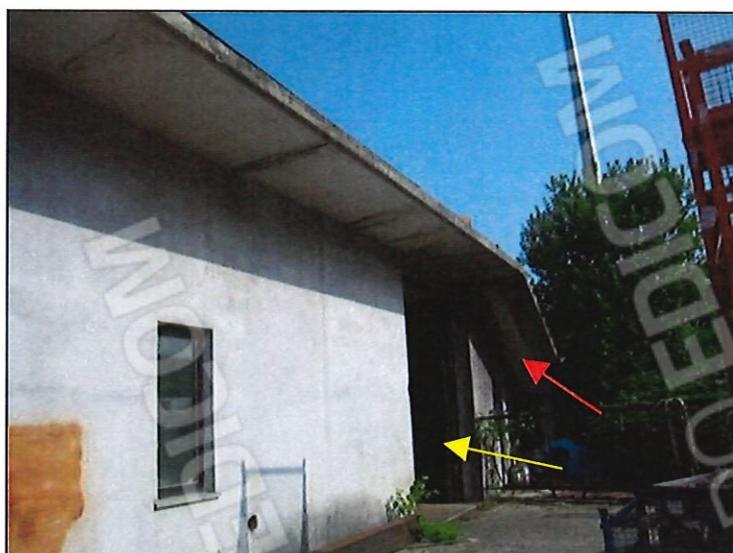
FOTO 9
VISTA RIPRESA SUL LATO EST
DELL'IMMOBILE OGGETTO DI
PROCEDURA.

Con la freccia rossa è indicata scala in cemento
armato realizzata senza titolo abilitativo.

Con la freccia gialla ingresso al vano della foto 8
precedente.

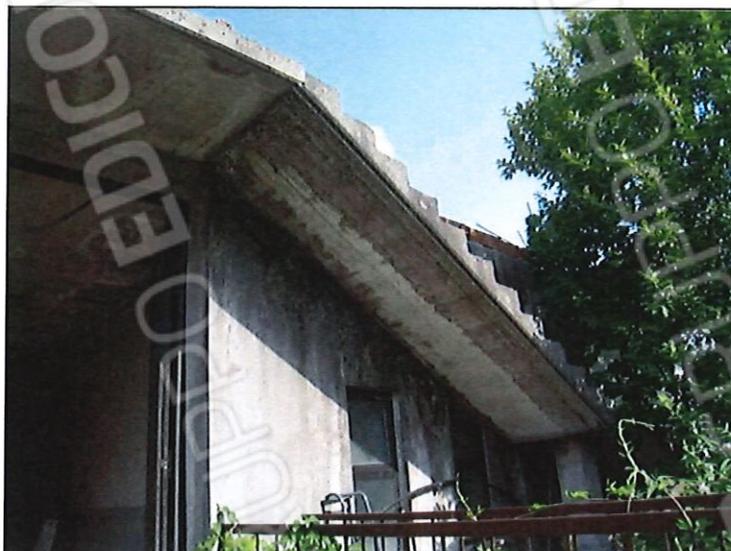
FOTO 10

VISTA PARTICOLARE DELLA SCALA IN CEMENTO ARMATO REALIZZATA SENZA TITOLO ABILITATIVO SUL LATO EST DEL FABBRICATO OGGETTO DI PROCEDURA.

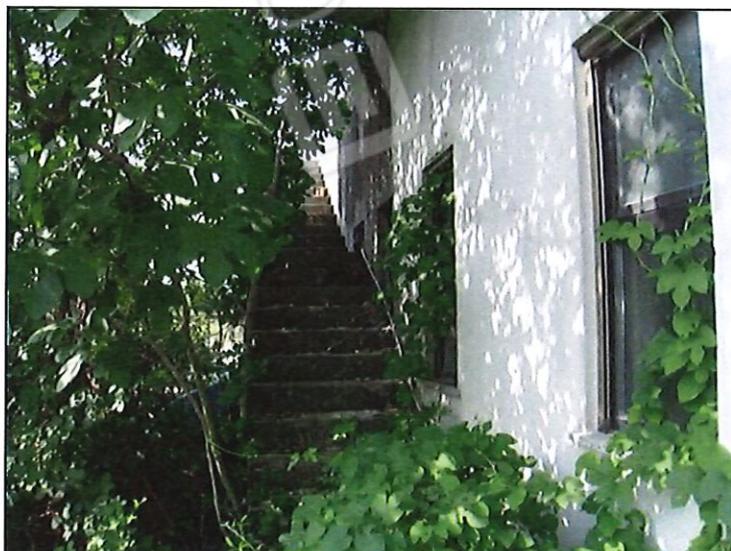
FOTO 11

ALTRA VISTA DELLA SCALA IN CEMENTO ARMATO REALIZZATA SENZA TITOLO ABILITATIVO SUL LATO EST DEL FABBRICATO OGGETTO DI PROCEDURA.
