Vista esterna al Condominio da via Manin

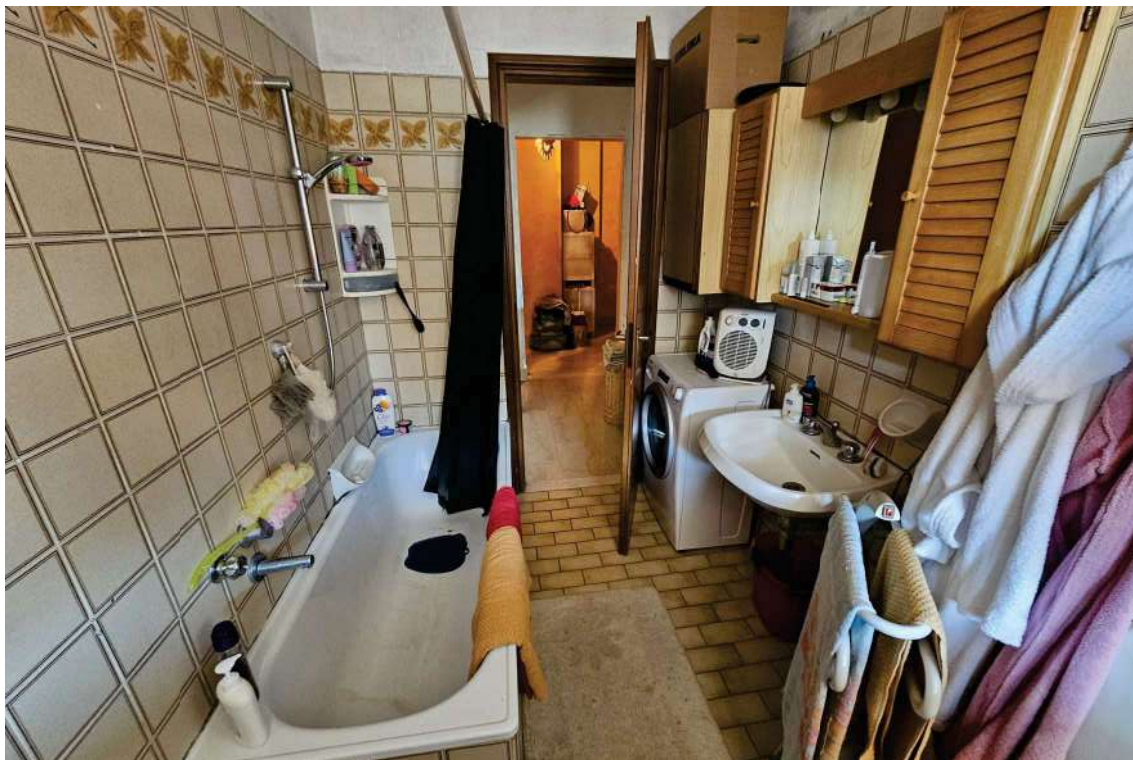
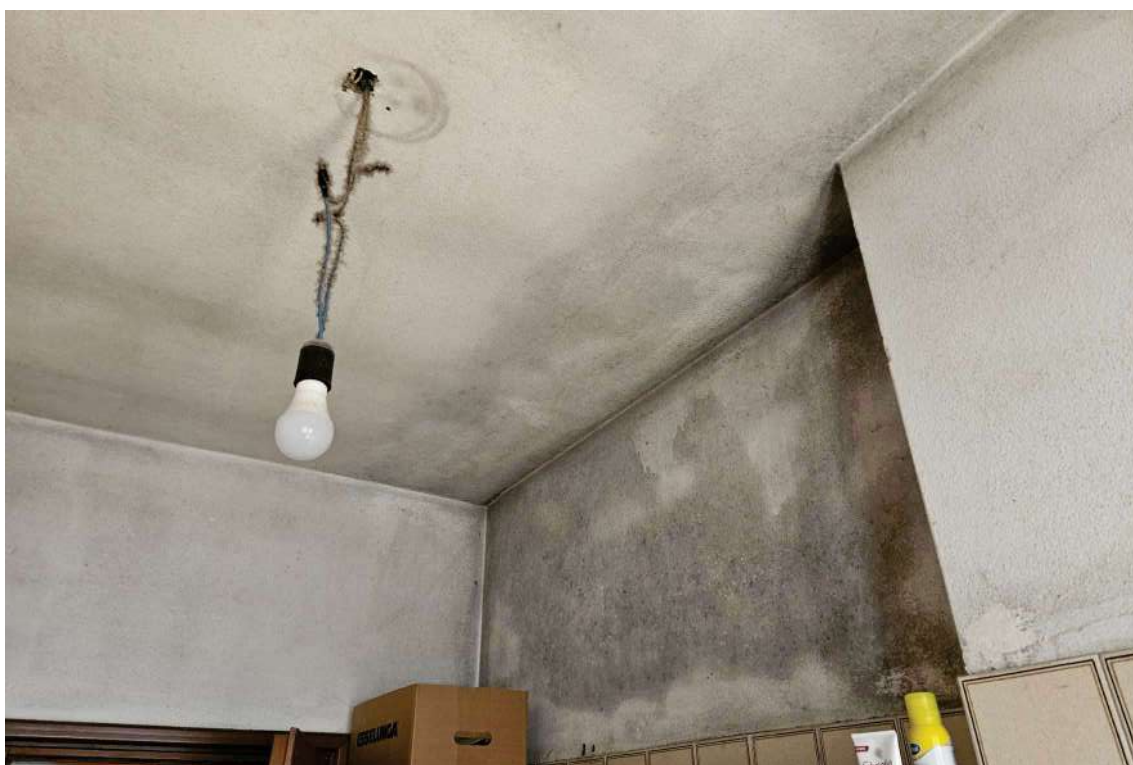
Vistosa formazione di muffe nel bagno

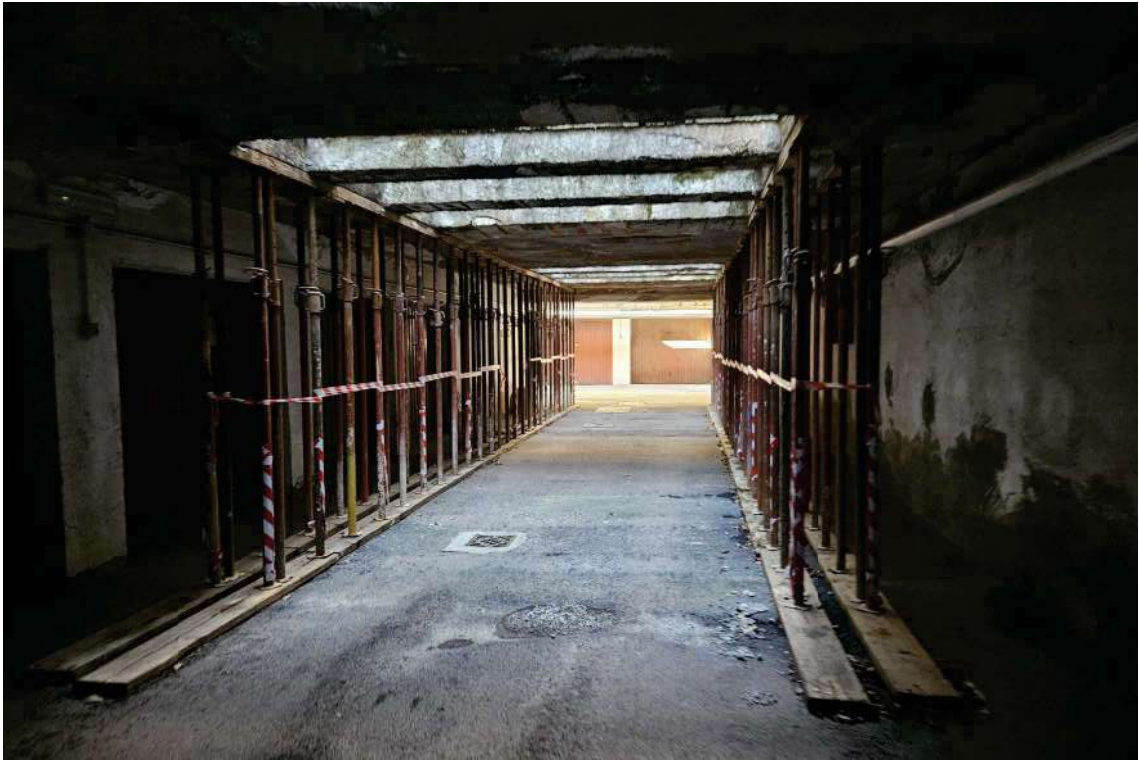
Porzione di corsello ai box con problematiche di infiltrazione
