## **FOTOGRAFIE SCATTATE AI GAZEBI**

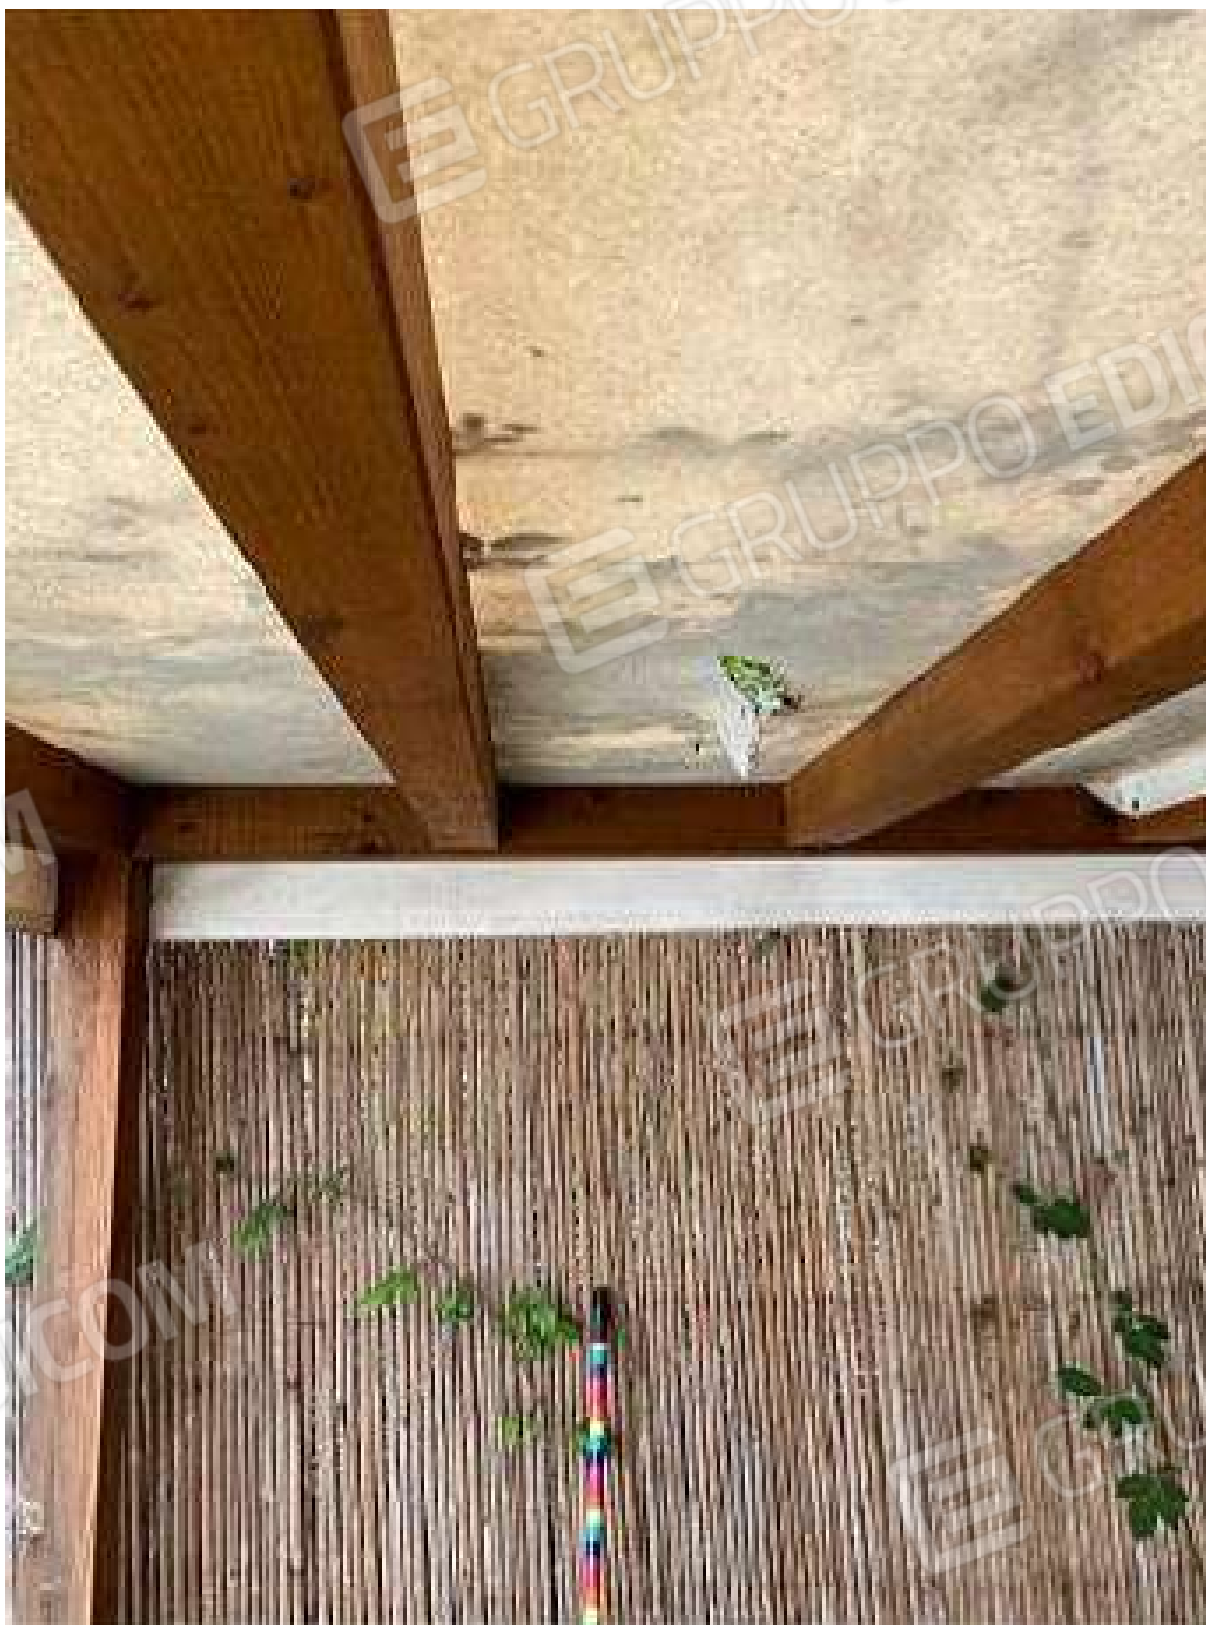
**Figura 4. Fotografia scattata ad una delle coperture in PVC in cui si evidenzia la struttura lignea e uno strappo al telo in PVC**

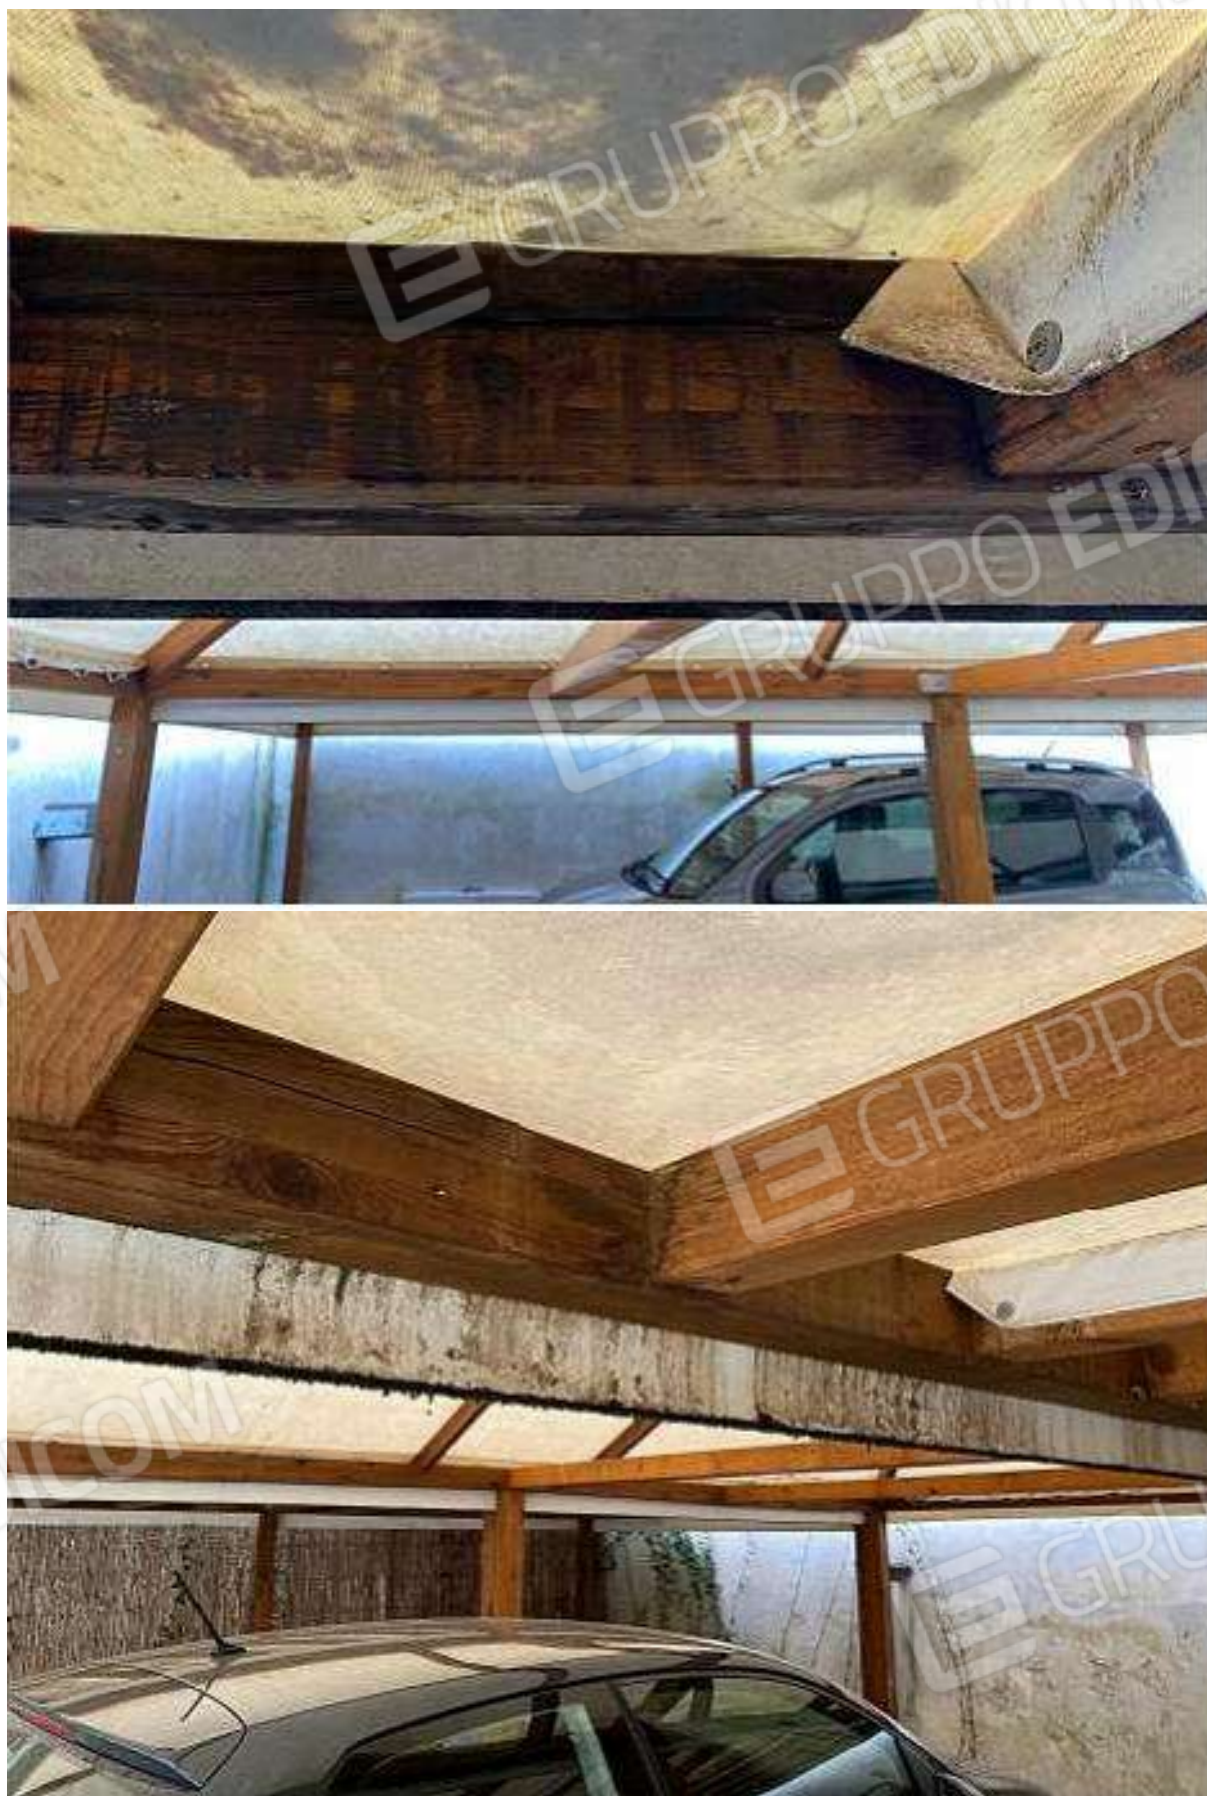
**Figura 5. Fotografie scattate ai gazebo che consentono di apprezzare il loro stato di conservazione**
