# Tribunale di Rovigo

### **RAPPORTO DI VALUTAZIONE**

Immobili in Lendinara (Ro), via Canozio n.71

Rovigo, lì 08/03/2023

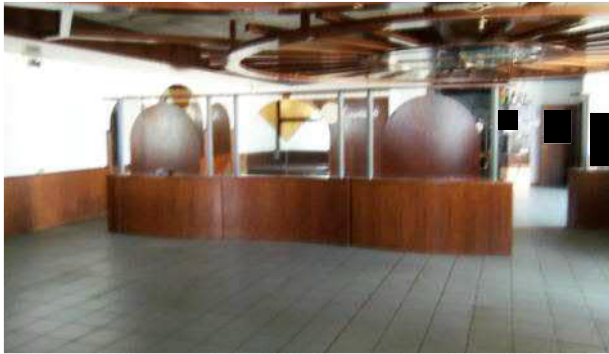
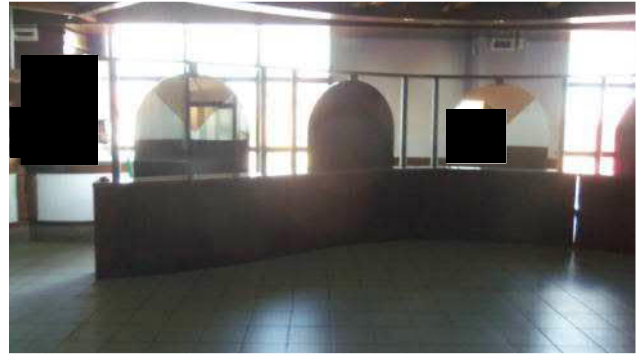
I locali hanno una altezza netta di circa 3,20 ml e sono controsoffittati con struttura a “quadrotti”; le partizioni interne sono realizzate parte in cartongesso e parte in muratura; le pavimentazioni sono in piastrelle di ceramica ed i serramenti sono in alluminio. Tutti i locali sono intonacati e tinteggiati.

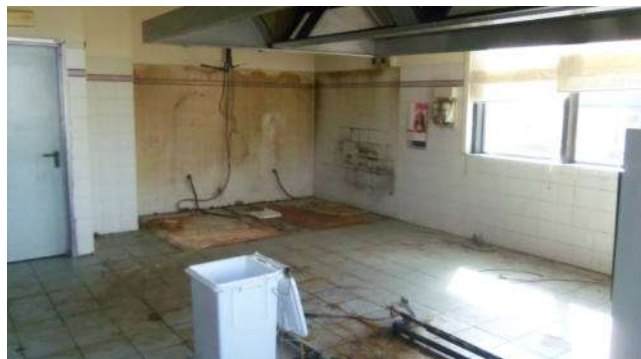
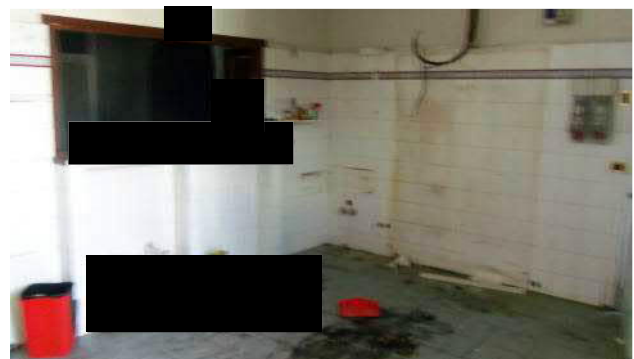
L’immobile, inutilizzato da qualche anno ed anche a causa delle infiltrazioni d’acqua piovana verificatesi a fine anno 2022 che hanno danneggiato i controsoffitti e le finiture interne, necessita di un intervento di ripristino e manutenzione straordinaria. Gli impianti tecnologici che lo allestiscono dovranno essere controllati per conformità, completezza ed efficienza e si evidenzia che quelli presenti nei due locali cucina sono stati in buona parte smantellati.

L'intera unità commerciale necessita di un intervento di manutenzione straordinaria interna ai locali ed una verifica ed adeguamento normativo degli impianti tecnologici che la allestiscono.

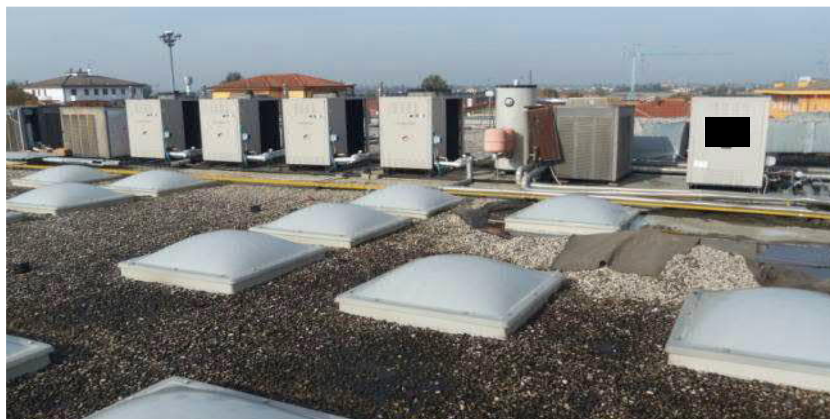
Gli impianti di riscaldamento e ricambio aria sono autonomi per questo immobile e le apparecchiature per il loro funzionamento sono collocate sulla copertura piana.
