Procedura Fallimentare n° 16/2022

***“GN COSTRUZIONI DI VERDUCI GIUSEPPE E ATTISANO
NICOLA”***

**INTEGRAZIONE ALLA RELAZIONE DI CONSULENZA
TECNICA D’UFFICIO – LOTTO N. 9 “*fabbricato:
foglio 14, part. 1423, sub 9 (ex sub 3), sub 4, sub 7
e sub 8*”**

***Il Tecnico Stimatore
Arch. Domenico Impiombato***

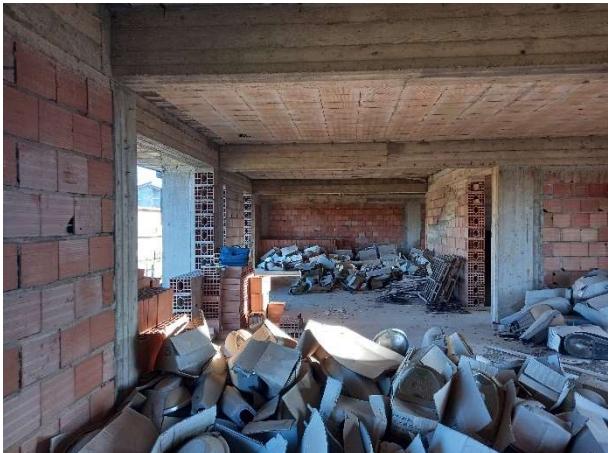
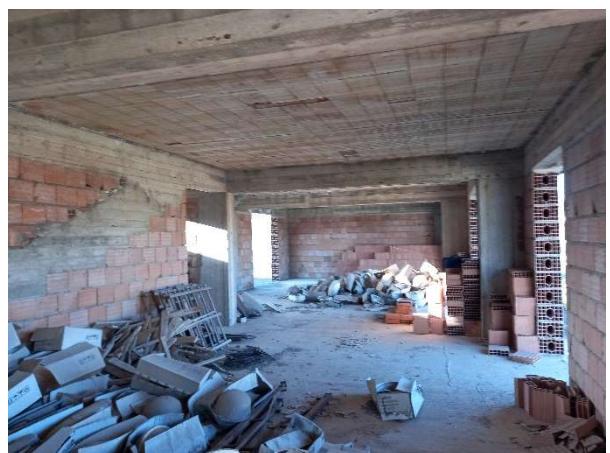
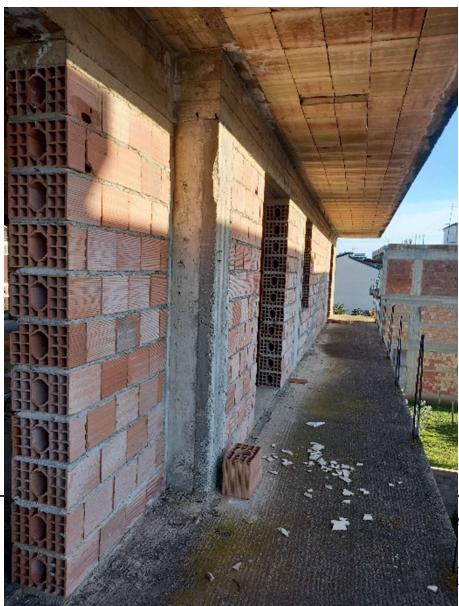
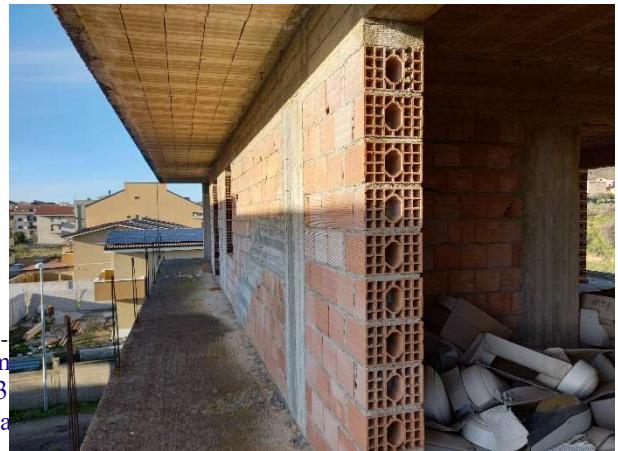
Immobile sub 7 (appartamento collocato al 2 piano)

Per finire l'appartamento identificato con il **sub 7**, posto al secondo piano, è allo stato grezzo. All'appartamento si arriva attraverso una scala in c.a. ad uso comune posta sul lato posteriore del fabbricato, la scala come il resto del fabbricato si trova allo stato grezzo priva. Al vano scala si accede attraverso una bucatura dotata di una porta in ferro che si affaccia su un area di pertinenza del fabbricato identificato con il *sub 2* “*bene comune e non censibile al piano terra, primo, secondo e terzo*”, tale area non è pavimentata e presenta una superficie di circa 94,43 m². All'area di pertinenza del fabbricato identificato con il *sub 2*, posta sul lato posteriore, si arriva immettendosi dalla strada principale in una stradella sterrata, che affianca il fabbricato, identificata con la particella 1276. Come specificato sopra, al secondo piano è collocato l'appartamento oggetto di valutazione identificato con il *sub 7*, questo si trova allo stato grezzo, ossia l'immobile è dotato di tutte le pareti verticali esterne non intonacate ed è privo dei muri divisorii, delle rifiniture e degli impianti tecnologici (*foto n.*). L'appartamento presenta una superficie calpestabile interna di circa 119,52 m² con un'altezza media interna pari a circa 2,81 ml, mentre, la superficie dei due balconi, posti rispettivamente sul prospetto anteriore e posteriore, è di 29,76 m² e 29,86 m² per un totale di 59,62 m² (*vedi Planimetrie in Allegato*). Per quanto riguarda la superficie lorda commerciale dell'immobile corrispondente all'area compresa nel filo esterno dei muri perimetrali, è di circa **127,93 m²**. Alla superficie del locale va aggiunta la superficie dei due balconi che viene calcolata al 25 % della loro superficie, il 25 % di tale area corrisponde a **14,90 m²** ($29,76\text{ m}^2 \times 25\% + 29,86\text{ m}^2 \times 25\% = 7,44\text{ m}^2 + 7,46\text{ m}^2 = 14,90\text{ m}^2$). In definitiva la superficie commerciale del *sub 7* è di **142,83 m²** ($127,93\text{ m}^2 + 14,90\text{ m}^2 = 142,83\text{ m}^2$). Infine al terzo piano è collocato il lastrico solare di copertura, questo si trova allo stato rustico, non rifinito e privo di parapetti. La superficie calpestabile lastrico solare compresi i balconi è di **187,55 m²** ($127,93\text{ m}^2 + 29,76\text{ m}^2 + 29,86\text{ m}^2 = 187,55\text{ m}^2$), la superficie commerciabile del lastrico solare viene calcolata al 25 % fino a 25,00 m², l'eccedenza va calcolata al 10%, da tale calcolo si determina che la superficie commerciale del

L'appartamento collocato al secondo piano identificato con il **sub 7**, come già specificato, è allo stato grezzo è non completo. Nel confrontare gli elaborati grafici allegati alla *concessione n. 272*, che si allegano, con lo stato di fatto del **sub 7** ho potuto riscontrare quanto segue:

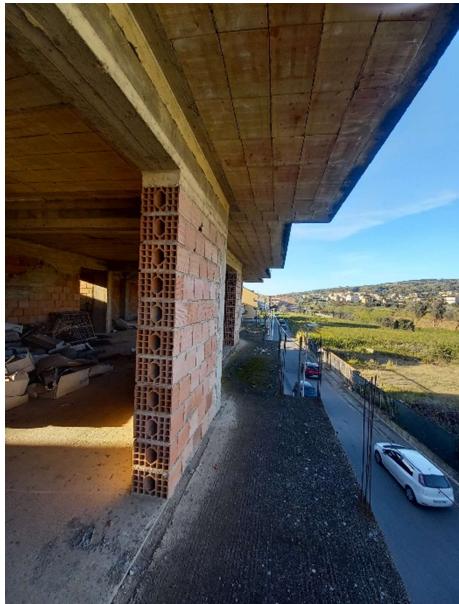
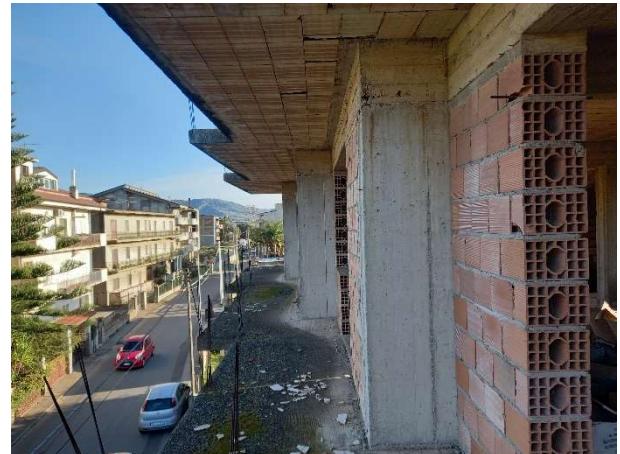
Balcone prospetto posteriore

- il balcone del **sub 7** posto sul prospetto posteriore del fabbricato si sviluppa in larghezza lungo tutta la facciata senza interruzioni, mentre, negli elaborati di progetto il balcone sono due, si interrompono nel tratto dove è collocato il vano scala. Da quanto rilevato è evidente una difformità che ha portato ad un ampliamento della superficie dei balconi. La stessa difformità si evidenzia nel lastrico solare di copertura identificato con il **sub 8**, anche qui il balcone posteriore si sviluppa in larghezza lungo tutta la facciata senza interruzioni. Inoltre, il fabbricato nel progetto è dotato dell'ascensore, in fase di

Le difformità riscontrate come specificate sopra consistono nella mancata realizzazione del vano ascensore, l'ampliamento del balcone al secondo e terzo piano e il frazionamento del locale al piano terra lato nord in due unita sub 3 e sub 4 e cambio di destinazione d'uso di quest'ultimi. Tale spese vanno calcolate approssimativamente intorno a 2.000,00 €.

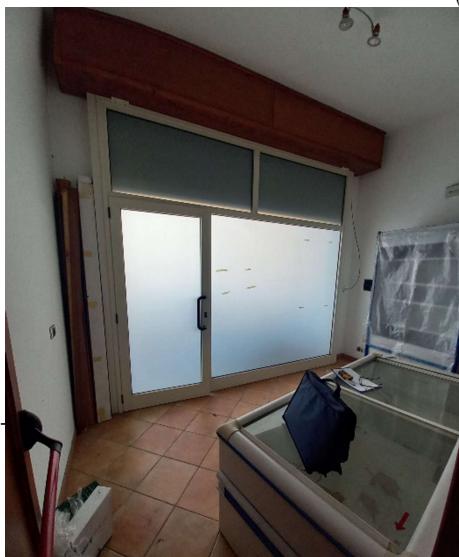
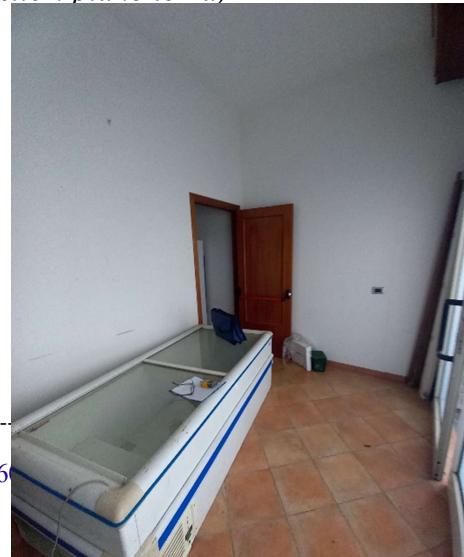
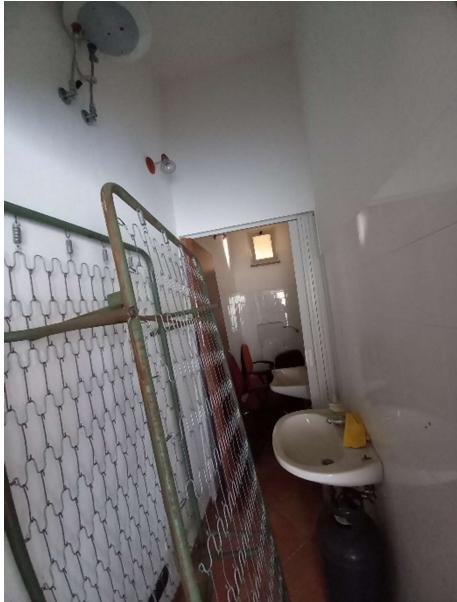
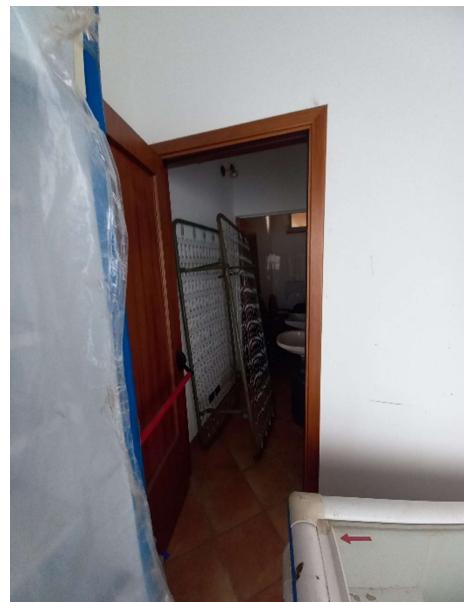
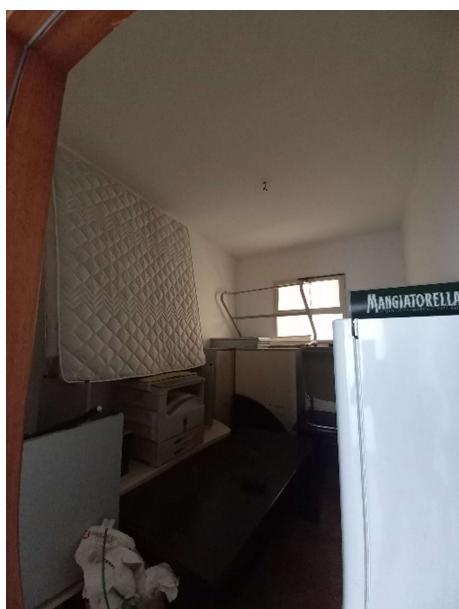
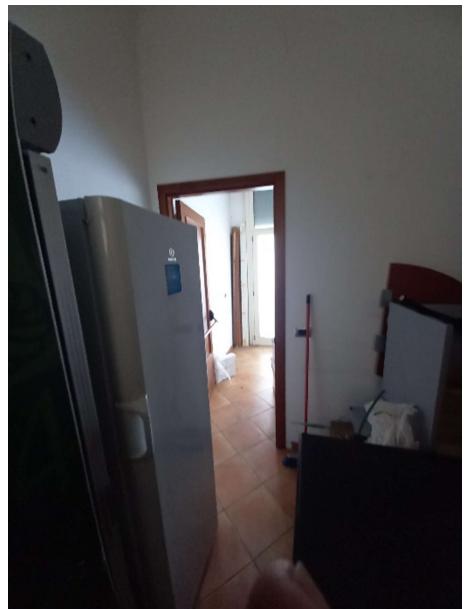
**Immobile sub 4** (*Laboratorio per arti e mestieri piano terra*)

Per quanto riguarda il **sub 4**, confrontando la planimetria con lo stato di fatto, l'unica difformità riscontrata è che nella planimetria catastale non è stata riportata la piccola finestra del bagno.

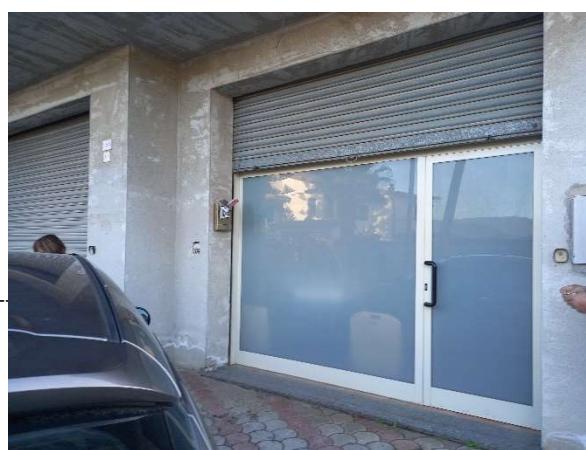
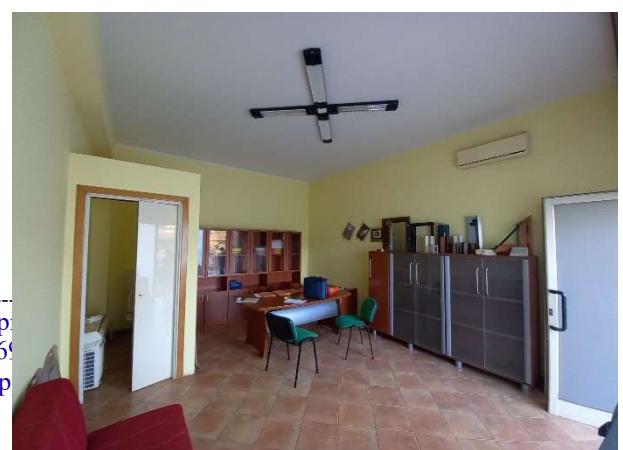
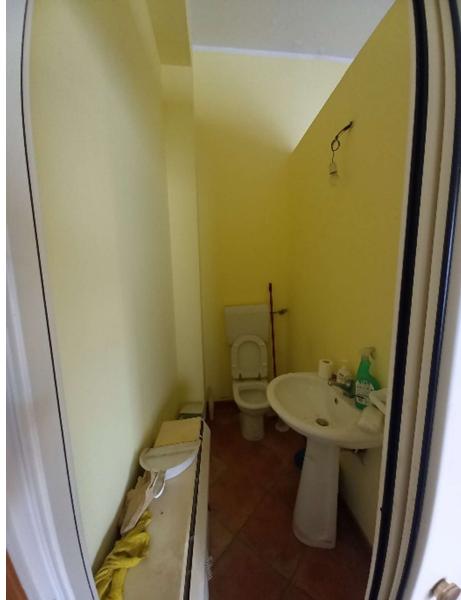
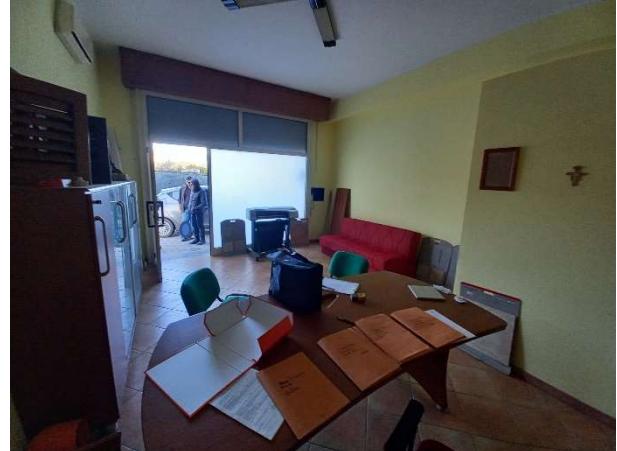
Immobile sub 9 (ex sub 3) (Magazzino)

Infine per quanto riguarda il **sub 9** nella planimetria catastale non è stato riportato il piccolo bagno rilevato in fase di sopralluogo. Per maggiori chiarimenti si rimanda alla planimetria catastale e agli elaborati di rilievo in allegato.
