LOTTO D) locale scantinato viale Regione Siciliana 4468, piano S2

Esperto stimatore: Arch. Paolo Lombardo

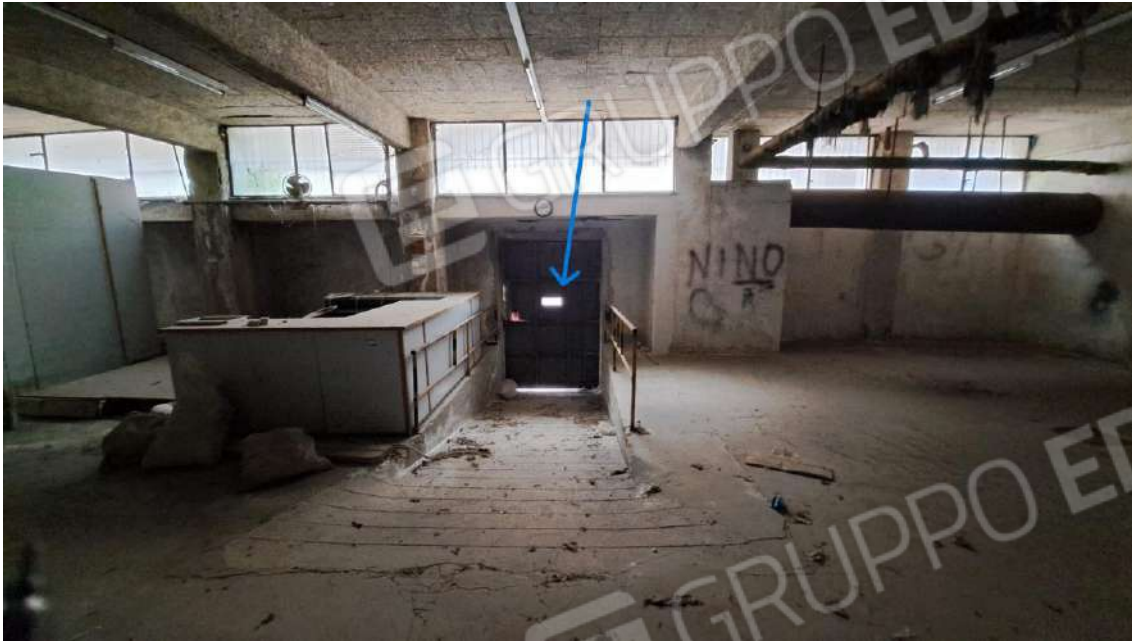
Foto n. 11 – collegamento con proprietà aliena da dismettere.
