TRIBUNALE DI TERMINI IMERESE

R. G. n. 25/2016

[REDACTED] s.r.l.

Lo stimatore: Arch. Anna Graziano

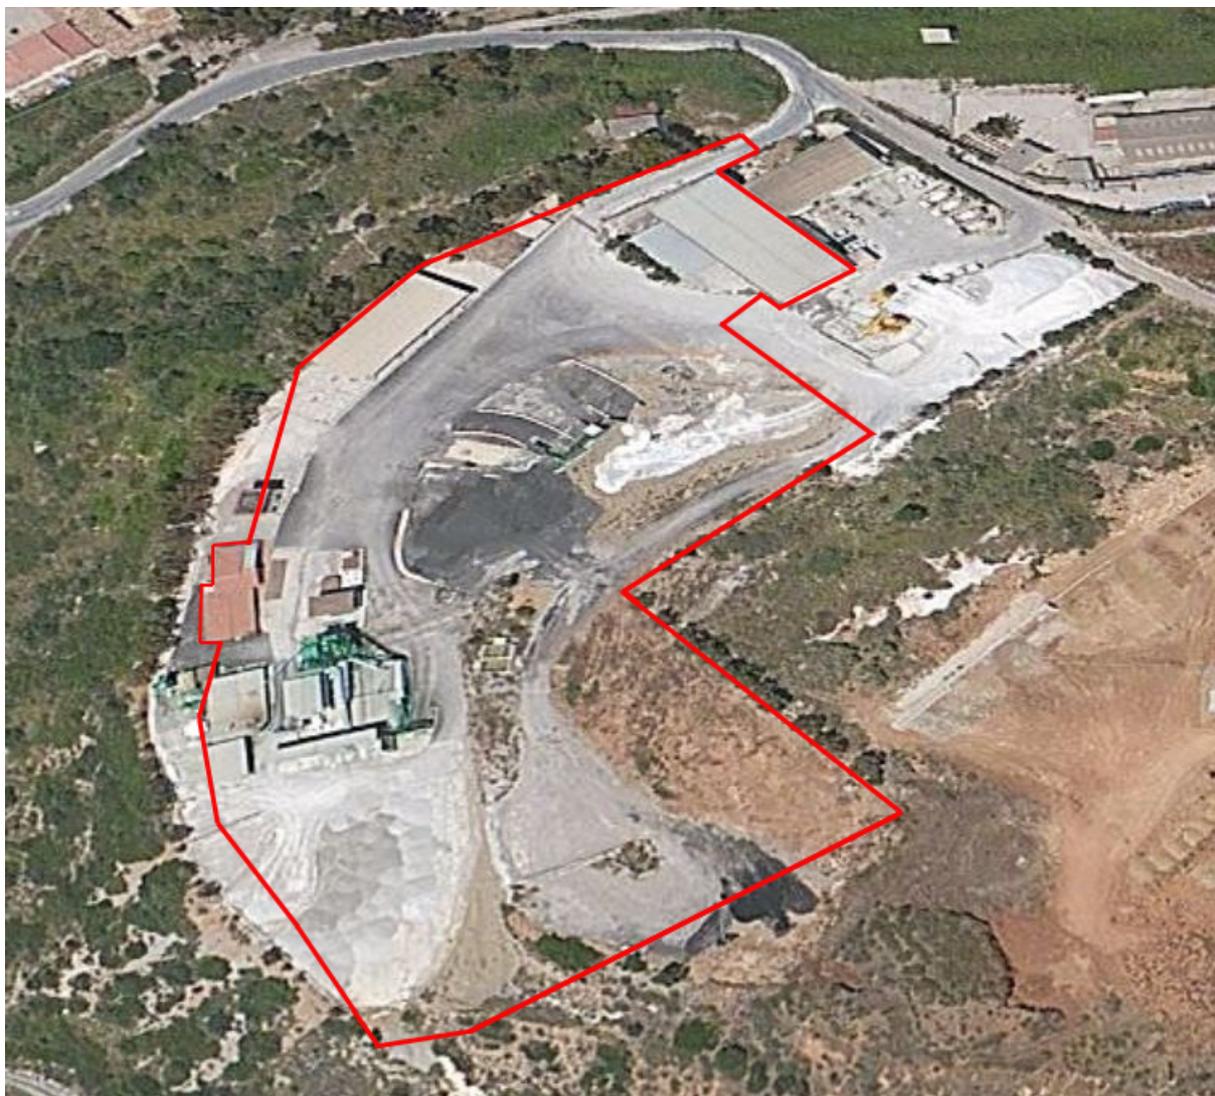
Si precisa che i contorni delineati con il colore rosso sono soltanto indicativi dell'estensione territoriale del compendio immobiliare, non definiscono pertanto con precisione i confini dalle proprietà aliene.

L'insediamento, oggetto del presente fallimento, è ubicato in contrada Pistavecchia snc, in territorio di Campofelice di Roccella, in prossimità dei confini con i territori di Termini Imerese e Collesano, zona in cui non si trovano insediamenti residenziali.
