Tribunale di Massa

Fallimento n° 42/2001

Oggetto: Relazione di stima e aggiornamento del valore immobiliare della proprietà [REDACTED]
per il fallimento n°42/2001 R.F.

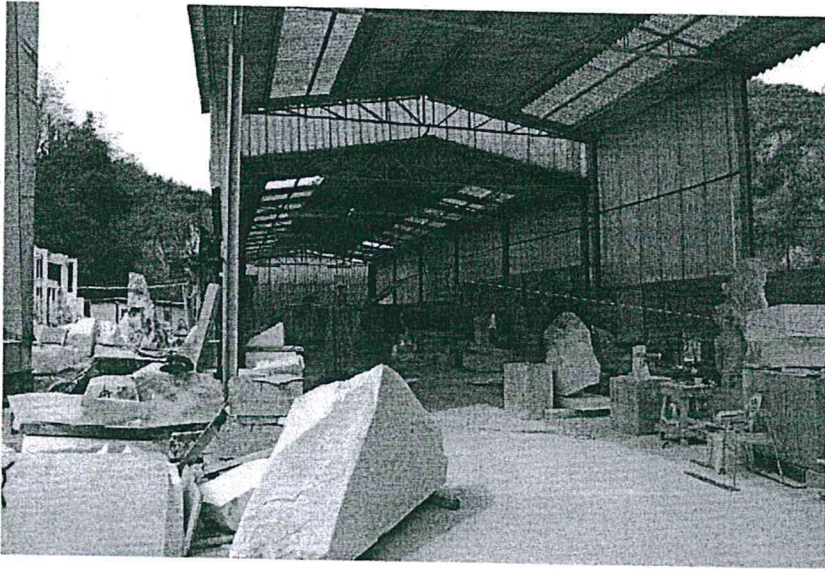
PARTE CAPANNONE
LATO MARE

Porzione lato a valle: La struttura a valle della palazzina uffici è la parte di più recente costruzione, lo si evince anche dallo stato di usura rispetto all'altra porzione lato monte; anche questa è stata realizzata in parte con muratura in bozze di cemento con sovrastante struttura in acciaio e lamiere ed elementi in plastica come copertura e tamponamento. Attualmente la porzione è dotata di impianto elettrico per i macchinari e le lavorazioni ed è utilizzata da piccoli artigiani e artisti per le loro lavorazioni e attività.

Anche il capannone principale che si sviluppa ai lati della palazzina uffici, non presenta particolari segni di degrado, se non la normale usura del tempo e qualche elemento della copertura e dei tamponamenti da sostituire o riparare, ma tutto sommato la struttura è ancora in buone condizioni.
