Tribunale di Belluno
PROCEDURA DI ESECUZIONE IMMOBILIARE

N° Gen. Rep. **16/2020**

N° Gen. Rep. **57/2020**

RAPPORTO DI VALUTAZIONE
Lotto Unico - Albergo

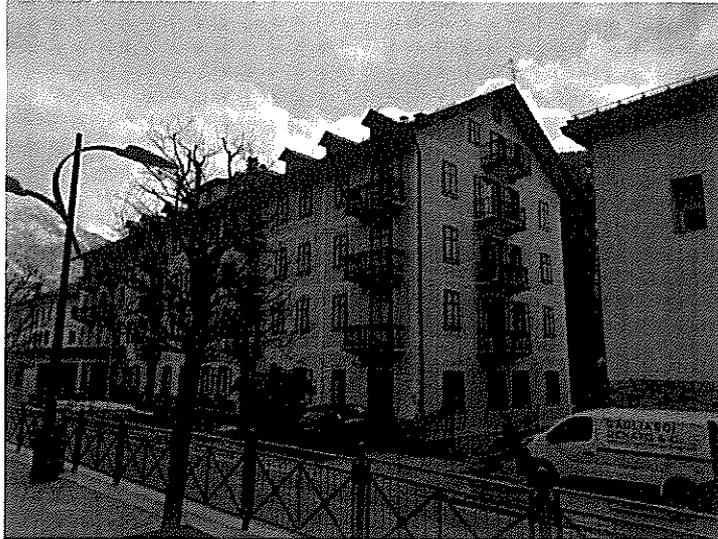
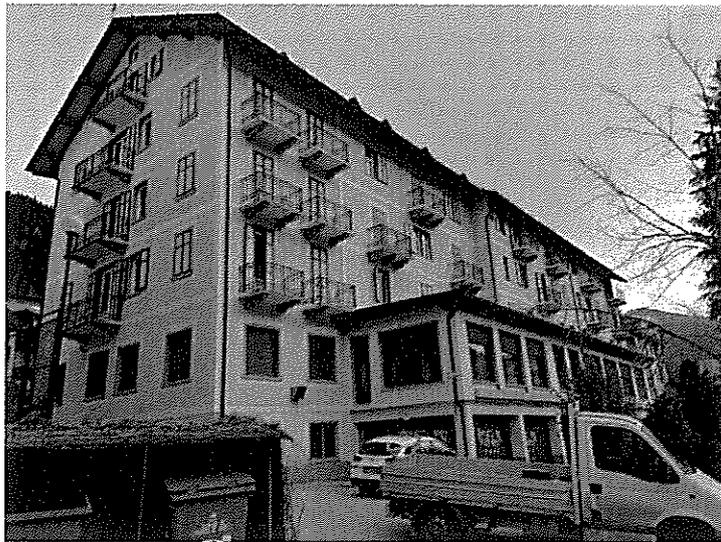
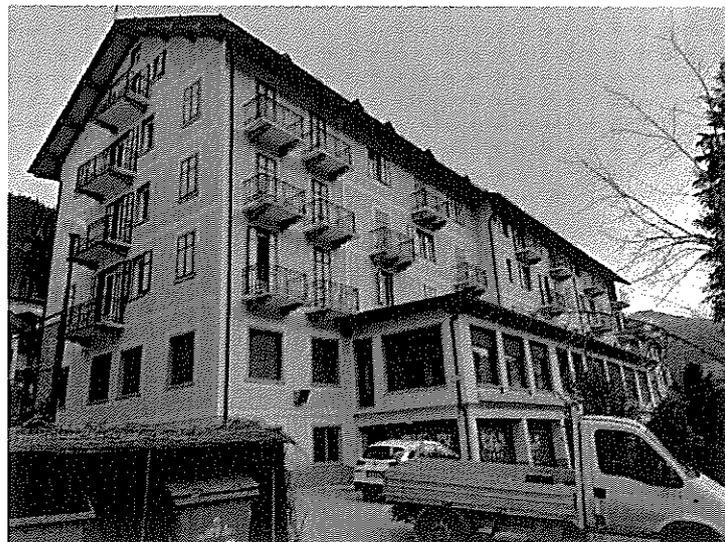
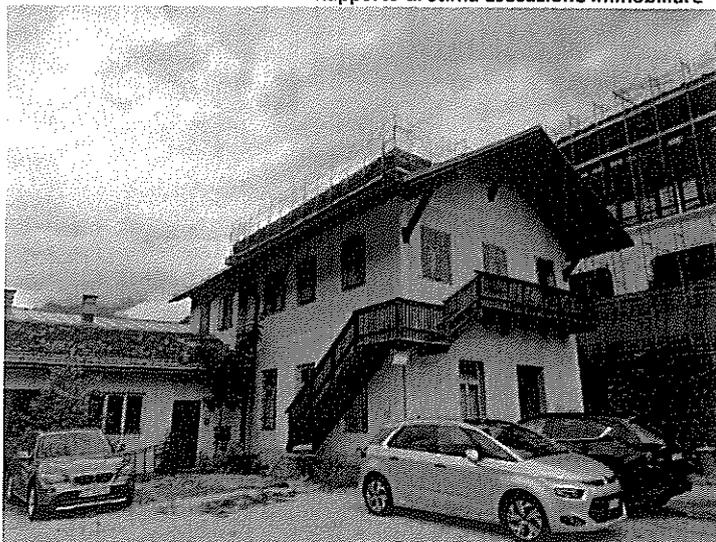
Condizioni generali dell'immobile: Le condizioni del fabbricato sia interne che esterne sono decisamente buone.

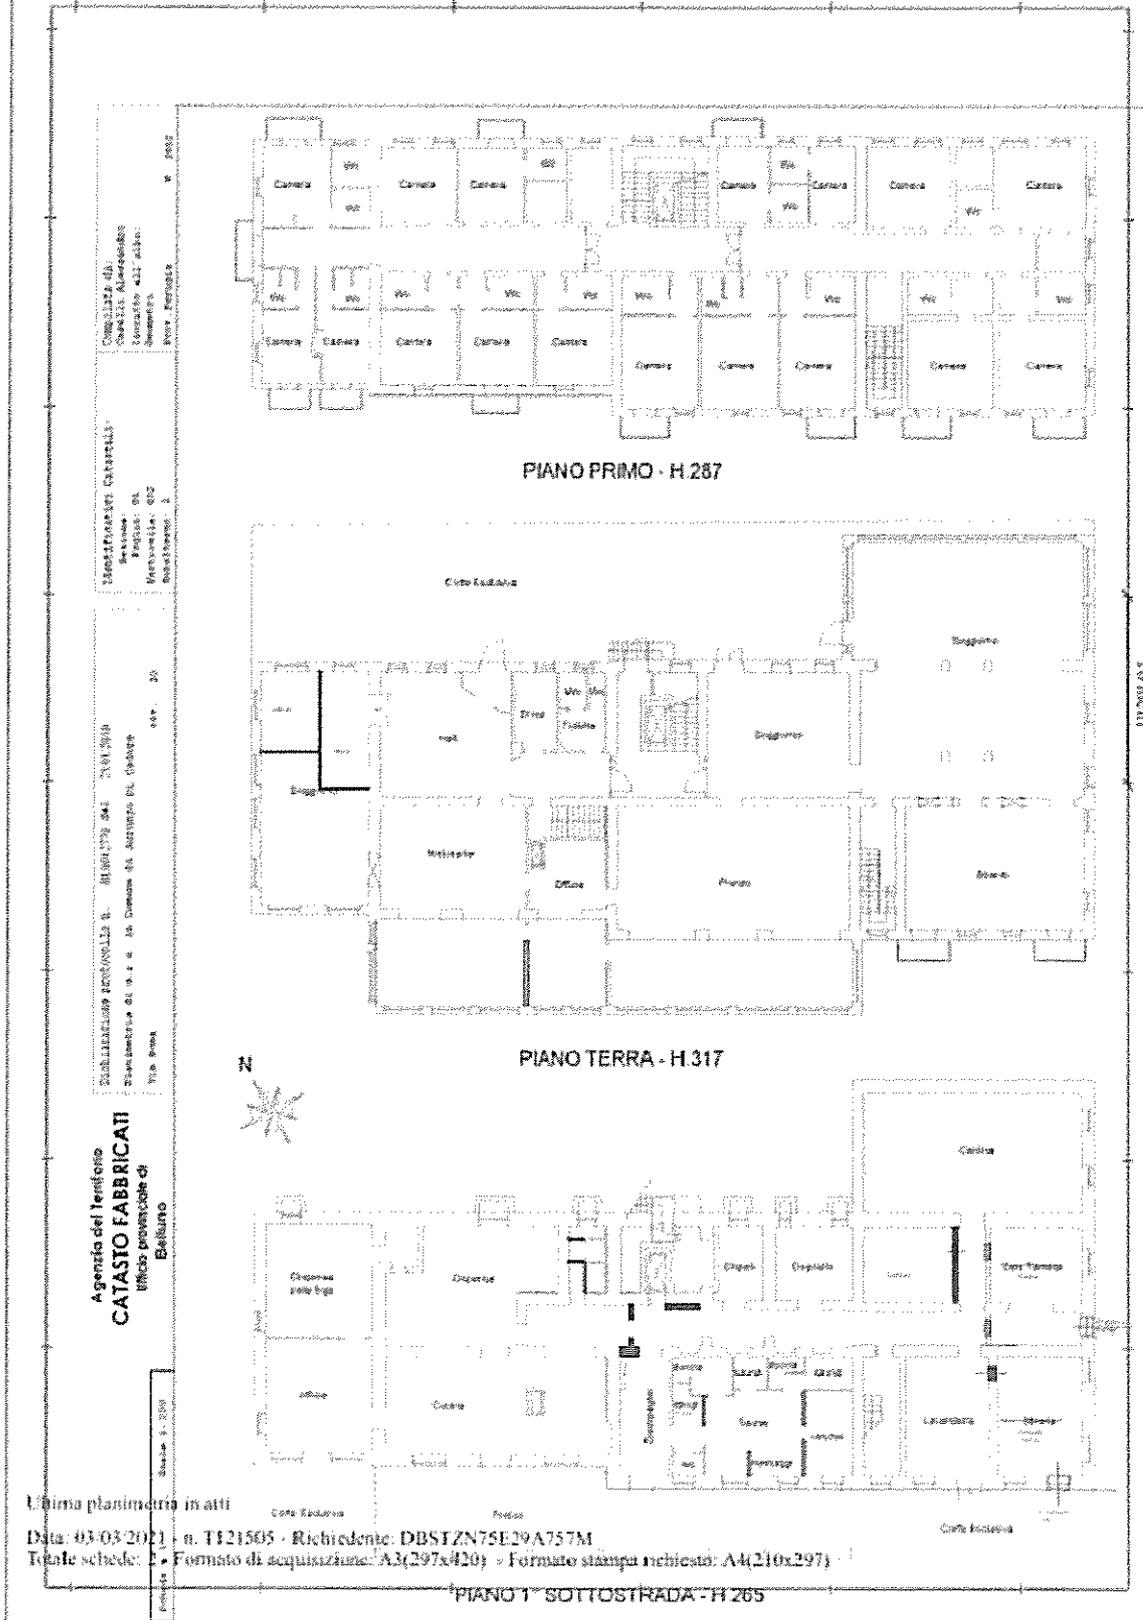
Edificio mappale 602 sub 1(hotel): Piano seminterrato e piano terra presentano delle difformità interne fra stato dei luoghi e planimetria catastale depositata

Edificio principale (hotel): Sovrapposizione di parti difformi fra stato dei luoghi e planimetria catastale

Stima sintetica comparativa parametrica del corpo	€ 2.904.255,00
variazione catastale piano 1° sottostrada detrazione di € 2.275,00	€ -2.275,00
Valore corpo	€ 2.901.980,00
Valore Accessori	€ 0,00
Valore complessivo intero	€ 2.901.980,00
Valore complessivo diritto e quota	€ 2.901.980,00

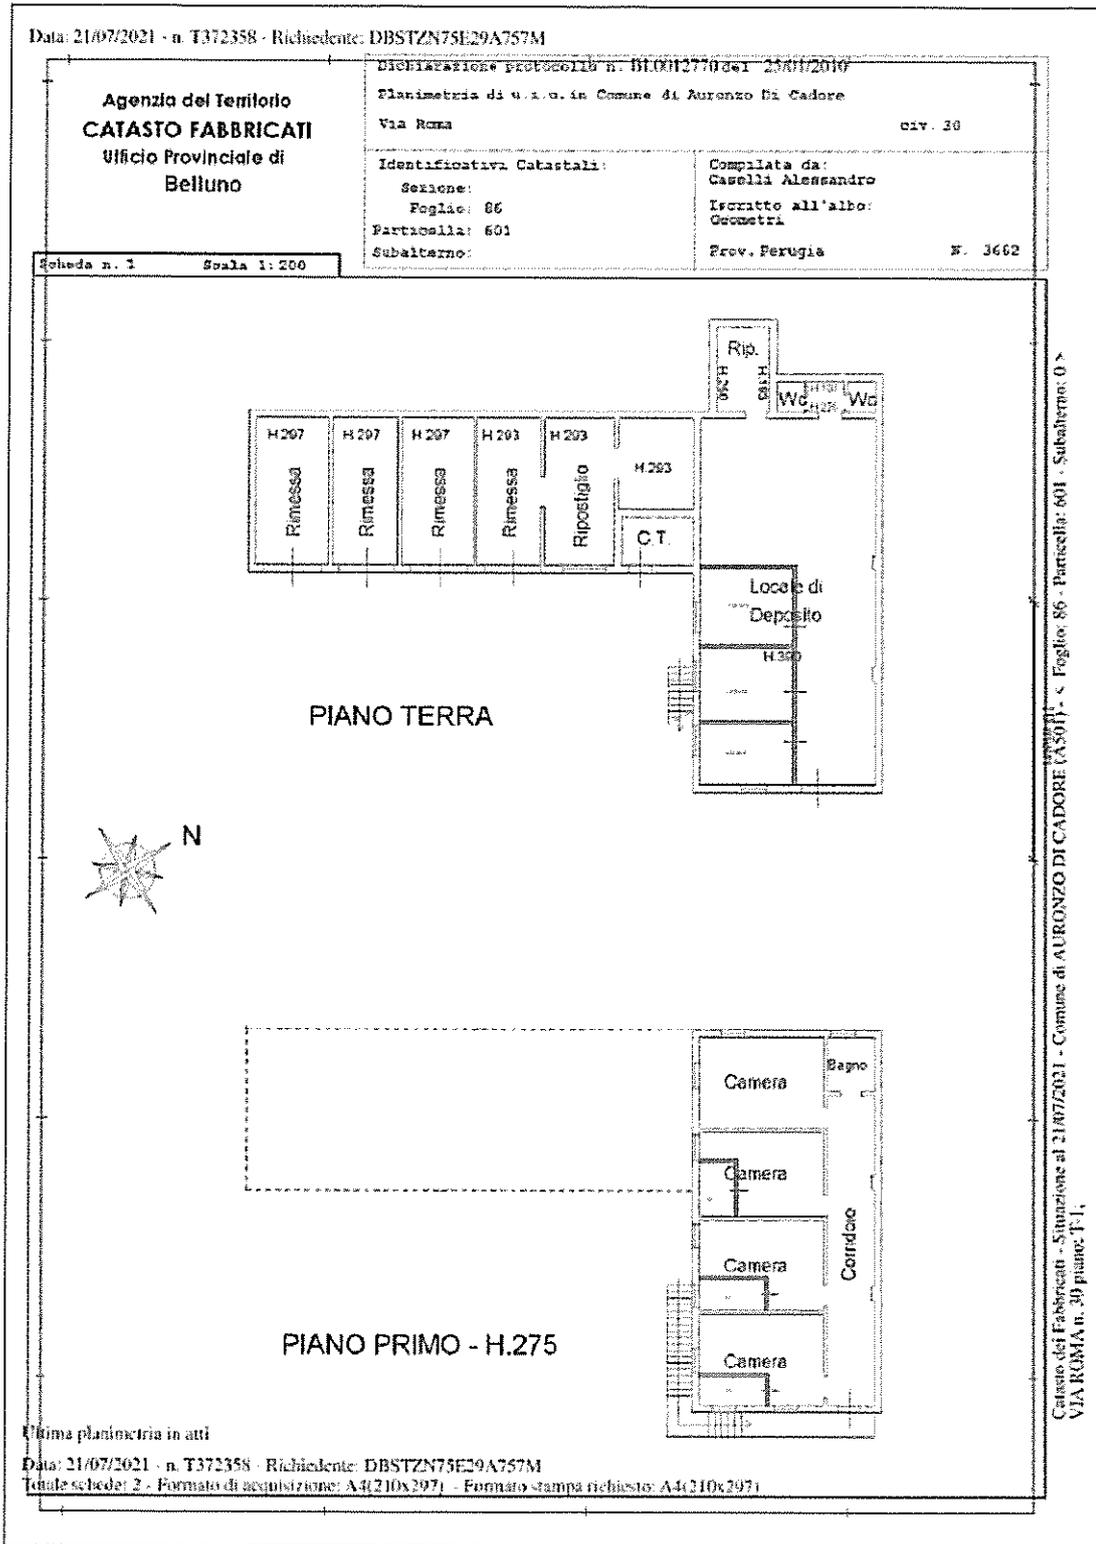
Edificio mappale 601 (dependance): piano terra presenza di suddivisione del locale unico in più vani e al piano primo su alcune camere presenza di altre suddivisioni.

Edificio secondario (dependance): Sovrapposizione di parti difformi fra stato dei luoghi e planimetria catastale

Stima sintetica comparativa parametrica del corpo	€ 404.950,00
Verifica opere difformi realizzate di € 3.5000,00	€ -3.500,00
Valore corpo	€ 401.450,00
Valore Accessori	€ 0,00
Valore complessivo intero	€ 401.450,00
Valore complessivo diritto e quota	€ 401.450,00
