TRIBUNALE DI CATANZARO
Prima Sezione Civile
Ufficio Esecuzioni Immobiliari

Procedura Esecutiva n.161/2013 r.g.espr.
(riunita con la procedura esecutiva n. 28/2020)

RELAZIONE DI STIMA DEFINITIVA

Tecnico incaricato: Arch. Rosa Procopio
Iscritto all'Albo della Provincia di Catanzaro al N. 1559
Iscritto all'Albo del Tribunale di Catanzaro al N. 1969
C.F. PRCRSO75H57C352S
P. Iva 03101700791

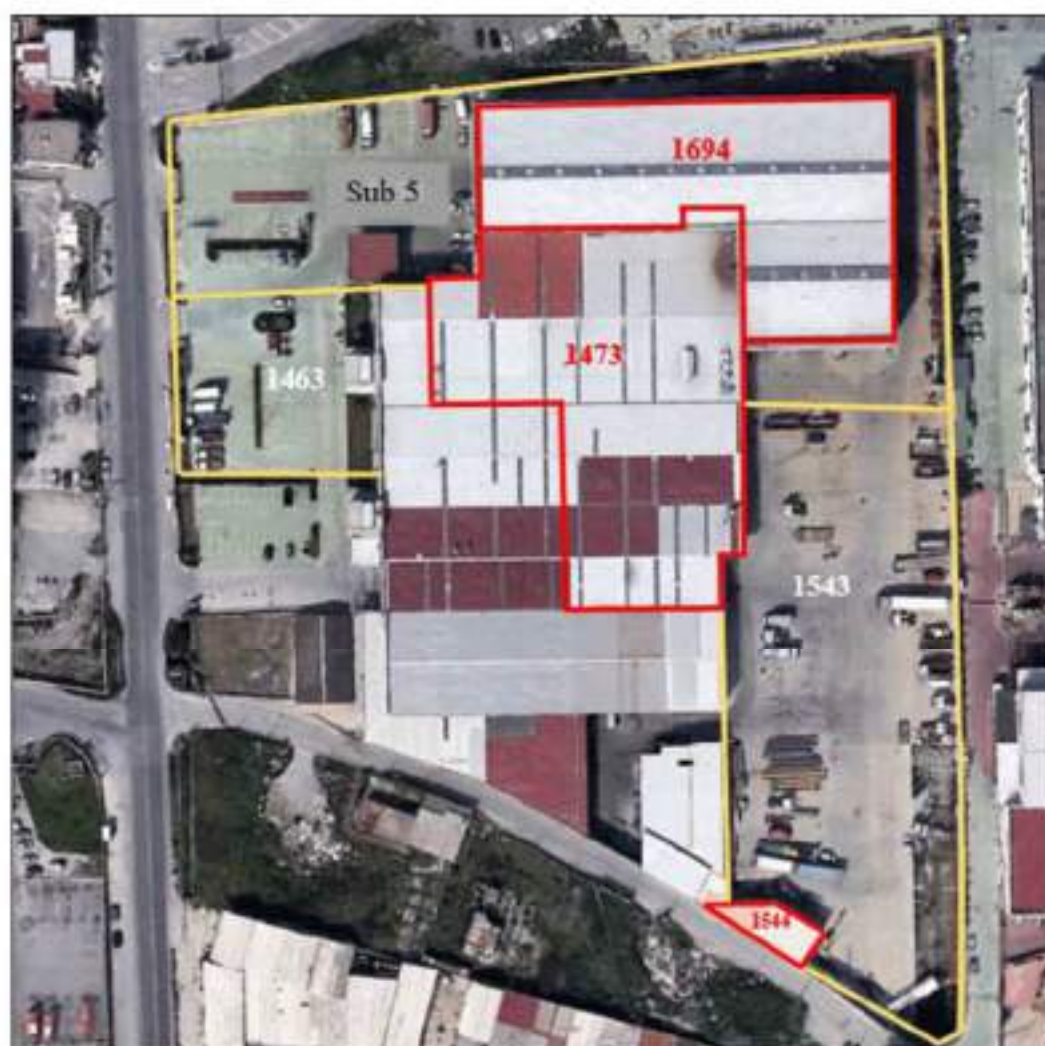
FIG. 4 – ORTOFOTO COMPENDIO PIGNORATO

Il fabbricato identificato con la part. 1694 (costituito dal sub 2 lastrico solare, sub 3 locale commerciale e sub 4 locale ad uso industriale) e relativa corte sub 5, confina a Nord con immobili di altra proprietà, a Sud con porzione del fabbricato identificato con la part.1473 (in parte oggetto di pignoramento) e aree esterne del medesimo complesso identificate con la part.1543 e la part. 1463 (anch'esse oggetto di pignoramento), ad Est con altrui proprietà, ad Ovest con Viale Magna Grecia.

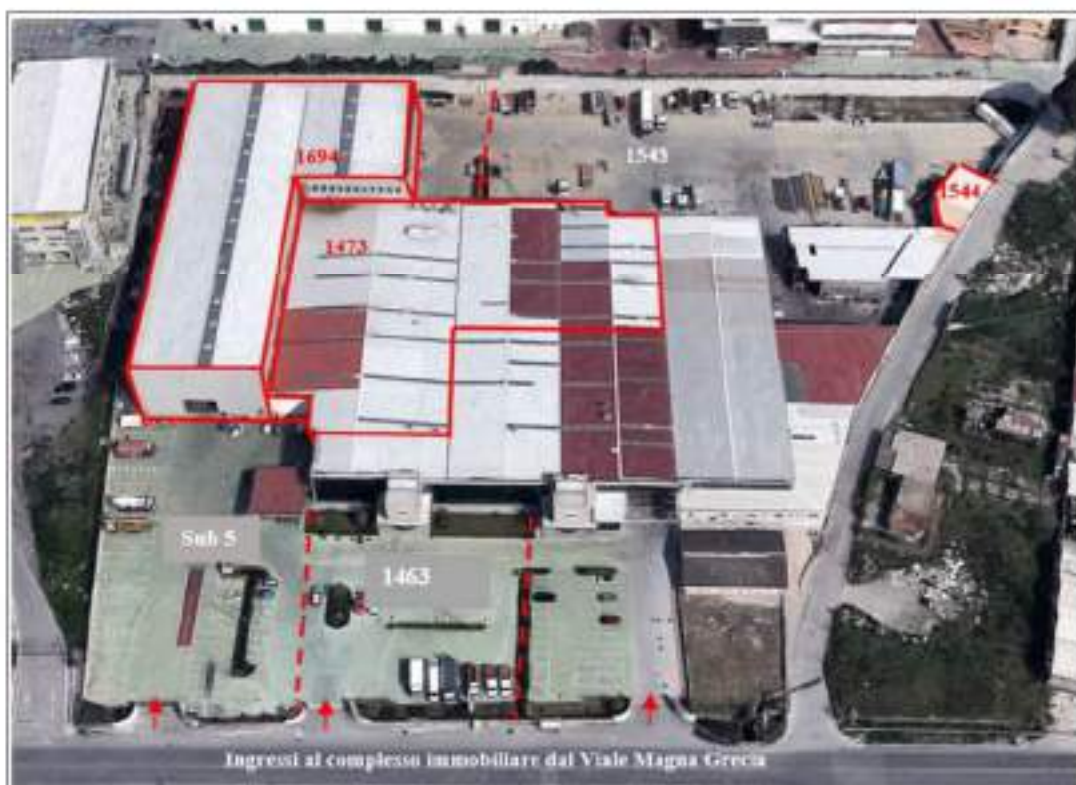
FIG. 7 – ORTOFOTO – COMPENDIO PIGNORATO

Il pignoramento riguarda: un intero capannone identificato con la particella 1694, costituito da un lastrico solare (sub 2), un locale commerciale (sub 3), locali ad uso industriale (sub 4) e da una corte esterna (sub 5) bene comune non censibile ai subalterni; porzione di un fabbricato identificato con la part 1473, costituito da un locale commerciale (sub 8), un locale servizi (sub 3), un locale ad uso deposito (sub 2), un locale ad uso commerciale (porzione del sub 4) e da un locale non utilizzato senza finiture (ulteriore porzione del sub 4), quest'ultimo in continuità fisica con altro immobile adiacente di proprietà della società ██████████ interessata da altra procedura esecutiva immobiliare; un fabbricato a due piani fuori terra (part. 1544 sub 1) adibito a locale tecnico a servizio del complesso immobiliare, e due terreni costituenti aree esterne adibite a parcheggio, identificate con le part.ile 1543 e 1463. Come schematizzato nella fig.7 e 8.

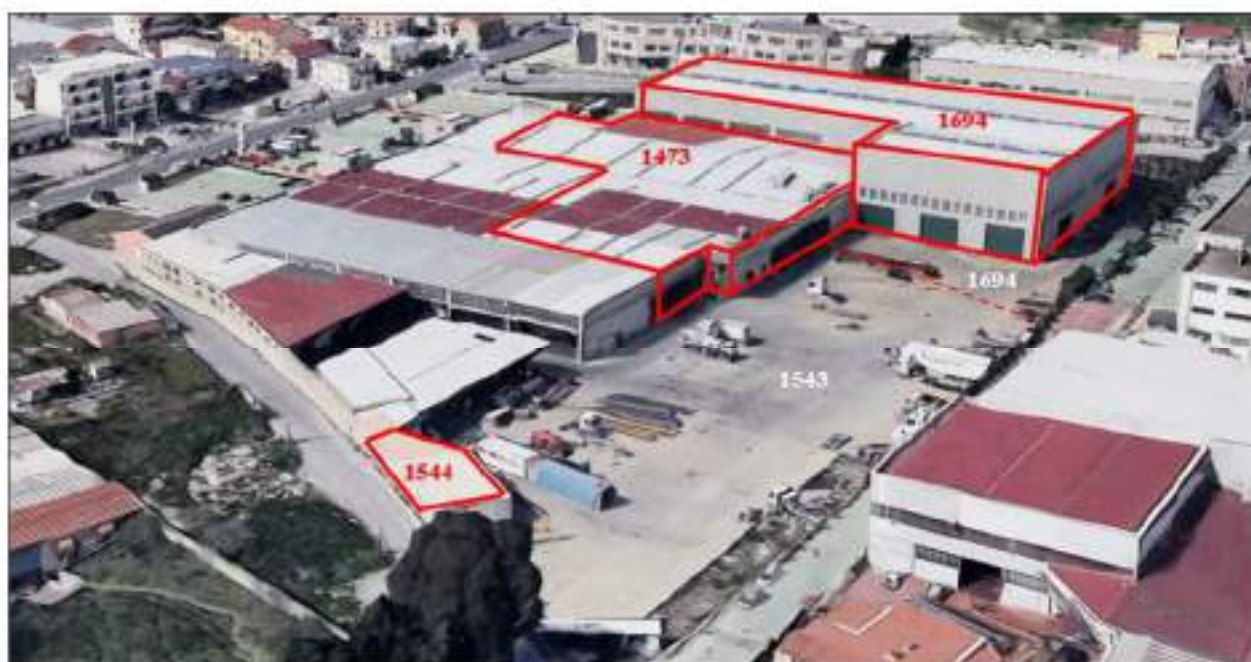
FIG. 8 – ORTOFOTO – COMPENDIO PIGNORATO

Il fabbricato part. 1694 presenta ingressi dalla corte esterna a mezzo di serrande motorizzate, struttura portante costituita da travi e pilastri in acciaio, altezza interna media di 14,70 m, tamponature esterne in pannelli prefabbricati in calcestruzzo a faccia vista, pavimentazione del tipo industriale in calcestruzzo, serramenti in alluminio, copertura a falde con manto di copertura in pannelli di lamiera e al colmo, per entrambe le campate, è presente una cupola continua con elementi vetrati per consentire l'illuminazione. All'interno risulta frazionato in diverse unità immobiliari.

La porzione del capannone identificato con la particella 1473 presenta anch'esso una struttura costituita da travi e pilastri in acciaio, altezza interna di circa 8,40 m, tamponature esterne in pannelli di calcestruzzo precompresso, copertura a falde con manto di copertura in pannelli di lamiera.

Anche questo capannone risulta frazionato in diverse unità immobiliari.

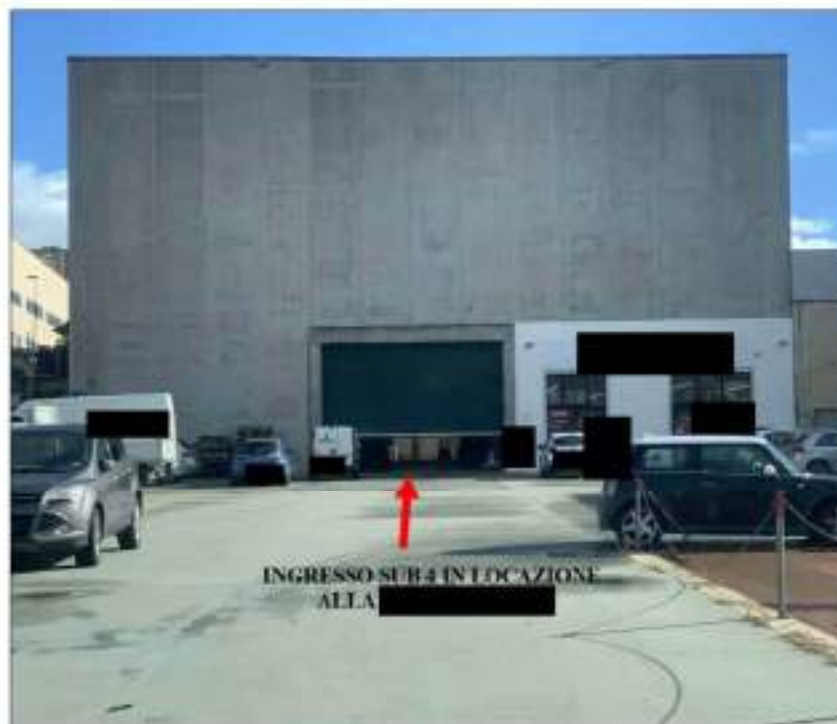
FIG. 11 - CAPANNONE PART.1694 - INGRESSO PRINCIPALE (OVEST)

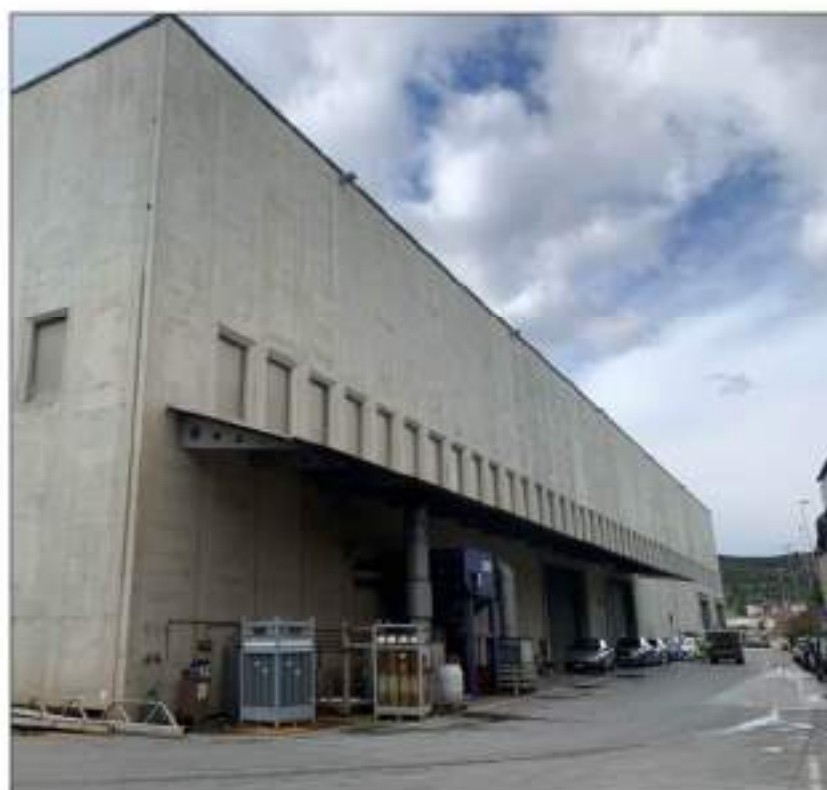
FIG. 12 - CAPANNONE PART.1694 - VISTA LATERALE (NORD)

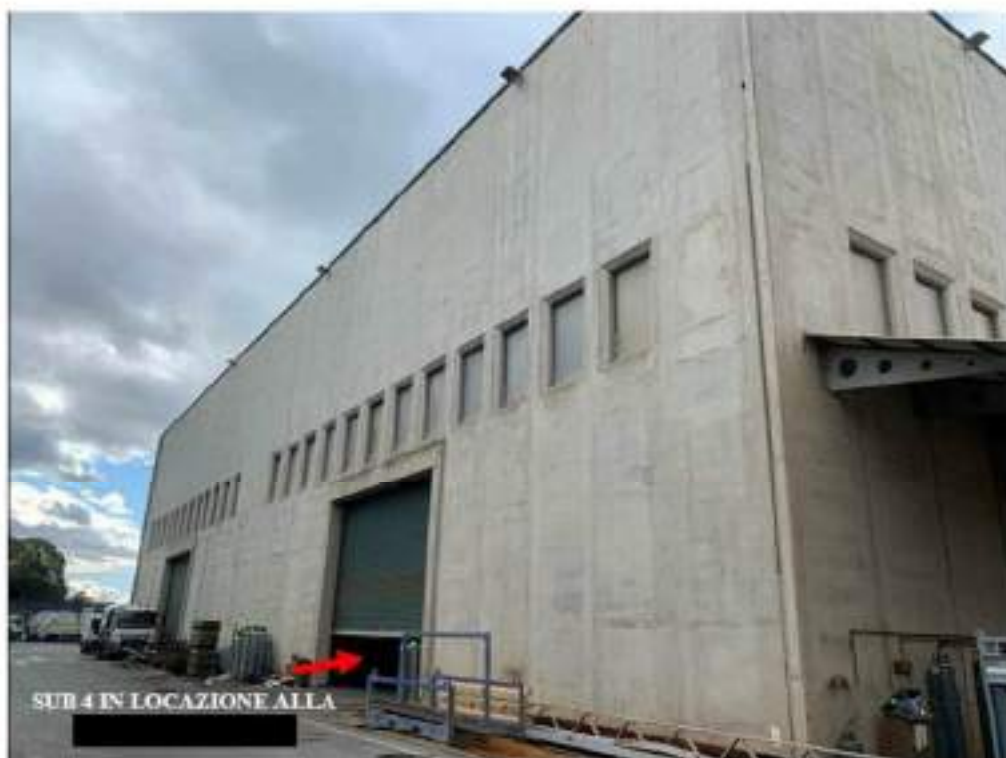
FIG. 13 - CAPANNONE PART.1694 - VISTA POSTERIORE (EST)

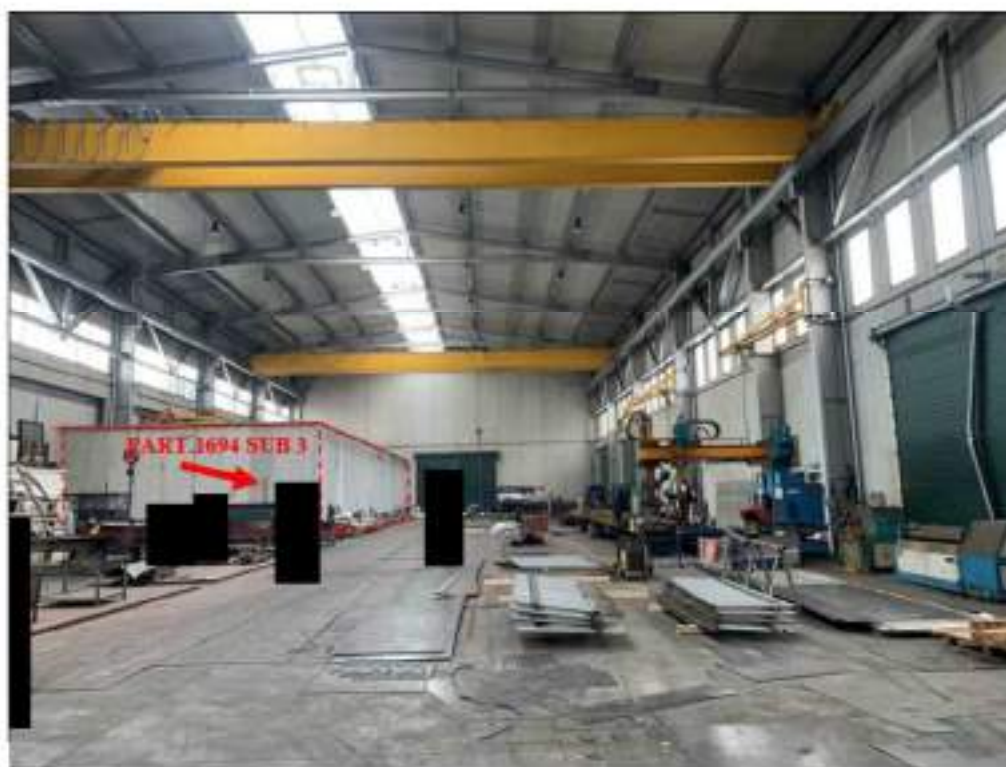
La porzione del sub 4 adibita ad officina meccanica ed occupata dalla società ██████████ risulta accessibile direttamente dalla corte esterna ed è sostanzialmente costituita da un unico ambiente caratterizzato dalla presenza di macchine per l'attività specifica quali carroponete, forno per verniciatura mezzi, ecc., da un piccolo blocco servizi igienici e da un manufatto modulare in alluminio ad uso ufficio.

Tipico capannone per attività industriale con struttura in acciaio, presenta pavimentazione industriale in calcestruzzo, serramenti in alluminio, aperture meccanizzate e cupole per l'illuminazione poste lungo le falde di copertura. Inoltre, a mezzo di una scala interna in metallo si accede ad un vano adibito ad uso ufficio realizzato sul solaio dei servizi igienici dell'adiacente porzione in locazione alla ██████████

FIG. 14 - VISTA INTERNA PART.1694.SUB.4 IN LOCAZIONE ALLA SOCIETA' [REDACTED]
E IMMOBILE IDENTIFICATO CON LA PART. 1694 SUB 3 IN LOCAZIONE ALLA [REDACTED]

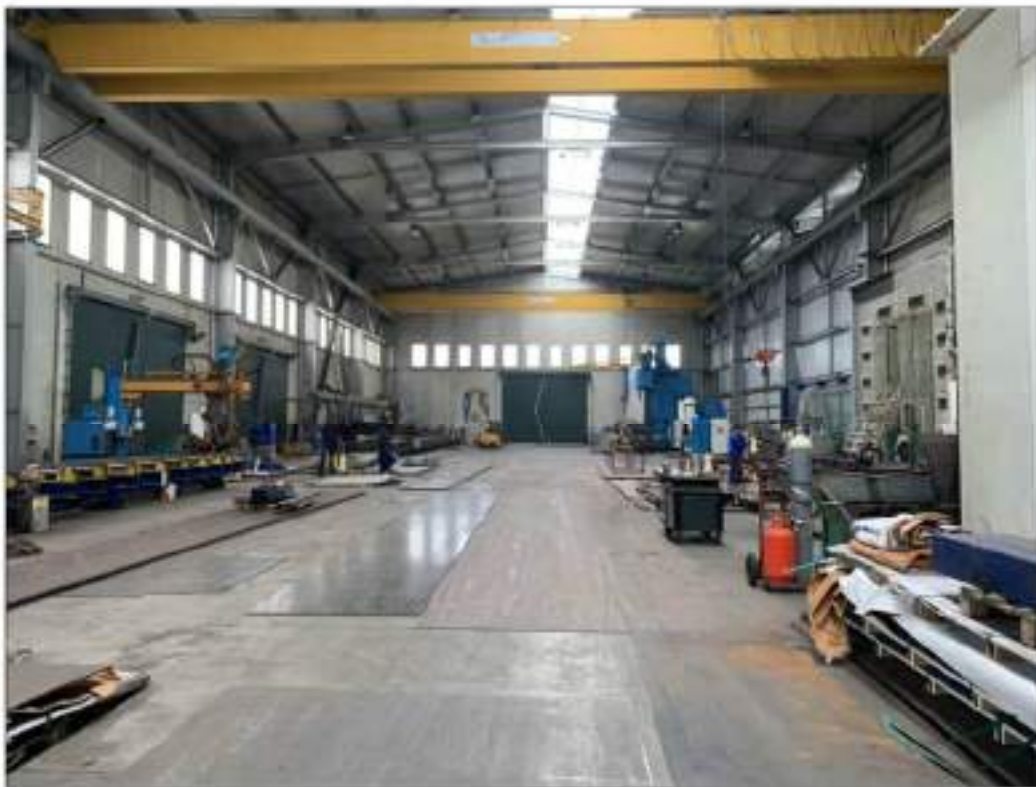
FIG. 15 - VISTA INTERNA PART.1694 SUB 4 IN LOCAZIONE ALLA SOCIETA' [REDACTED]

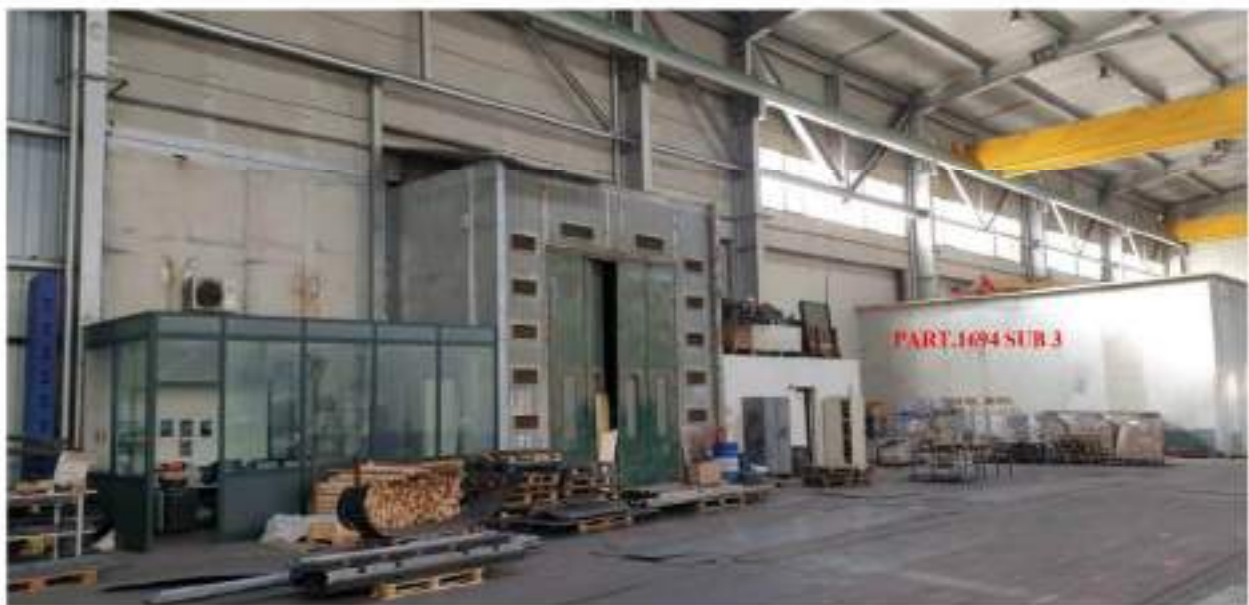
FIG. 16 - VISTA INTERNA PART.1694 SUB 4 IN LOCAZIONE ALLA SOCIETA' [REDACTED]
E IMMOBILE IDENTIFICATO CON LA PART. 1694 SUB 3 IN LOCAZIONE ALLA [REDACTED]

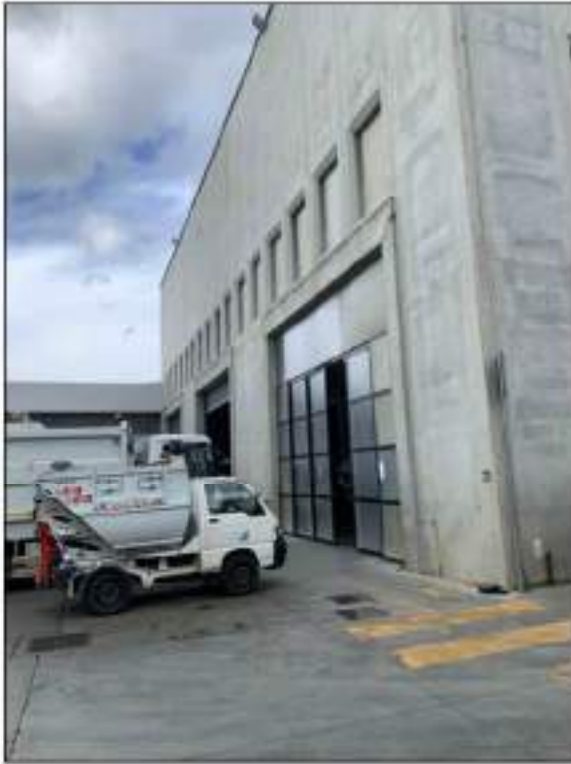
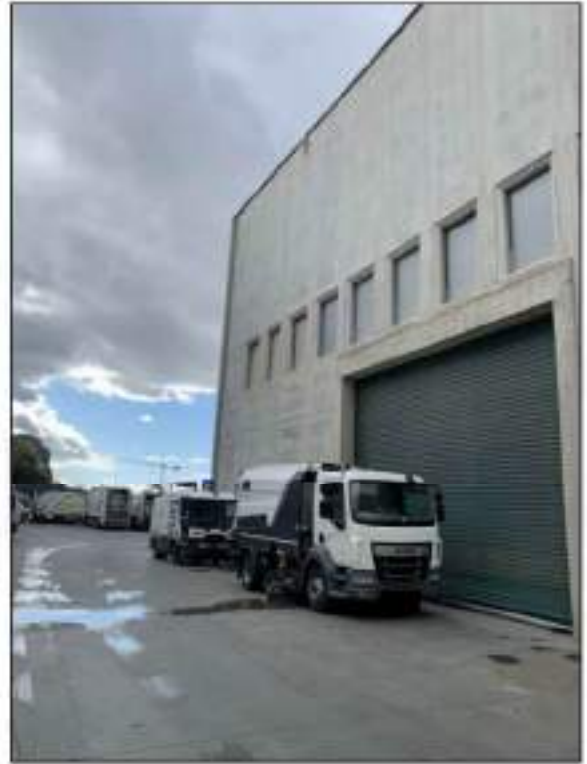
La rimanente porzione del sub 4 è in locazione alla società [REDACTED] ed è accessibile dagli ingressi posti sul retro del capannone percorrendo l'area esterna del fabbricato adibita in parte a parcheggio mezzi della medesima società. A detta porzione, di fatto, risulta annessa anche parte del capannone identificato con la particella 1473 sub 2 tale da costituire ambienti in diretta continuità, schematizzato nella Figura 17.

FIG. 19 e 20 - CAPANNONE PART.1694 SUB 4 INGRESSO ALLA PORZIONE IN LOCAZIONE ALLA SOCIETA' [REDACTED]

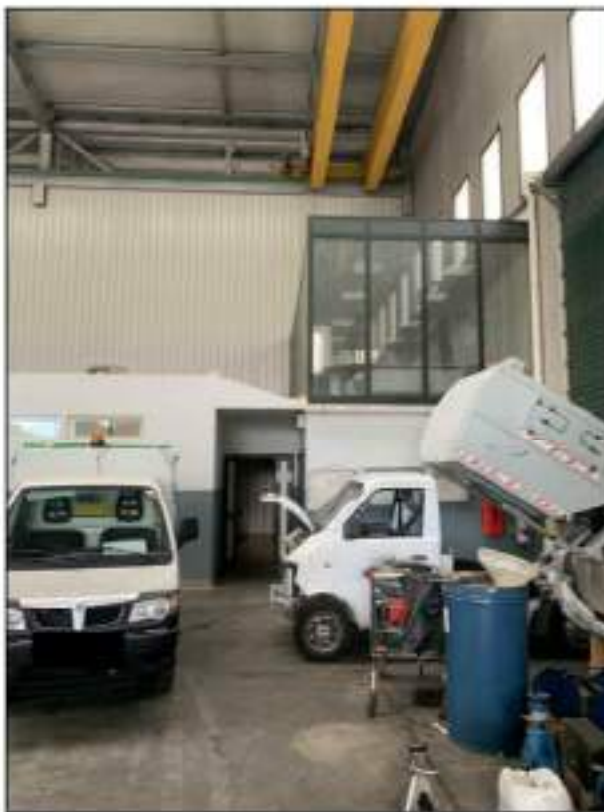
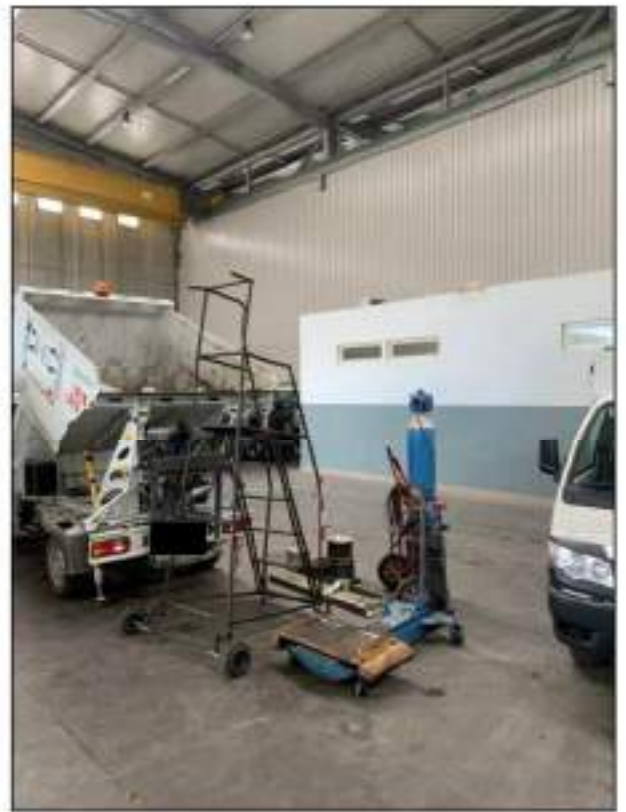
Il locale è adibito sostanzialmente a deposito e manutenzione mezzi della società.

La struttura portante è in acciaio con altezza interna media di 14,70 m, pavimentazione industriale in calcestruzzo, serramenti in alluminio, portoni di ingresso con serrande meccanizzate e la parte relativa al fabbricato part. 1694 presenta illuminazione ricavata nelle falde di copertura. All'interno della porzione sub 4 è presente un blocco destinato a spogliatoi e servizi igienici del personale e modulo prefabbricato in alluminio ad uso ufficio.

FIG. 23 e 24 – VISTA INTERNA DELLA POZIONE DEL CAPANNONE PART 1694 SUB 4 IN LOCAZIONE ALLA [REDACTED]

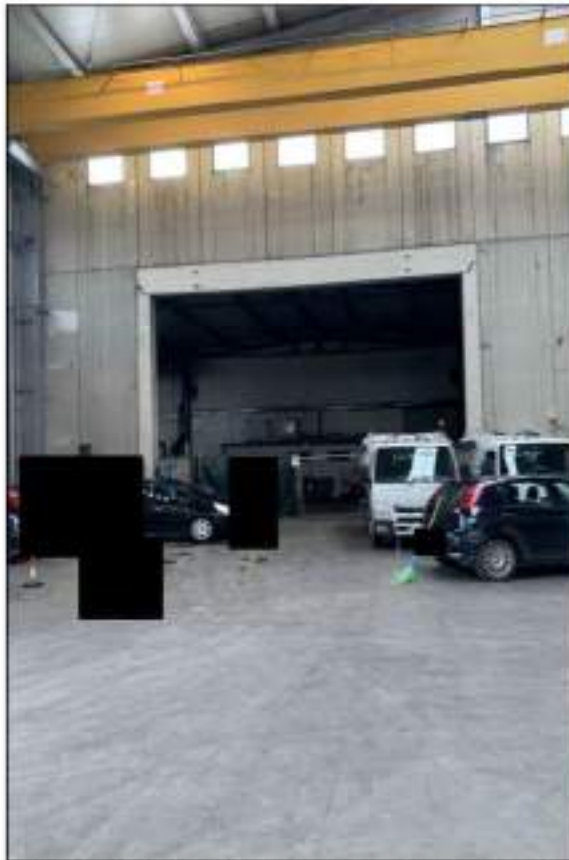
L'area relativa alla part.1473 sub 2 risulta costituita:

- da una zona impianti a servizio del locale adiacente occupato dalla [REDACTED] tra cui forno per la sabbiatura automezzi e da altri impianti vari per una superficie di circa 248 mq;

- da una zona adibita a deposito di circa 300 mq (superficie oggetto di contratto di locazione a favore della [REDACTED]).

FIG. 28 – VISTA INTERNA – INGRESSO CAPANNONE PART.1473 SUB 2 IN LOCAZIONE ALLA [REDACTED]

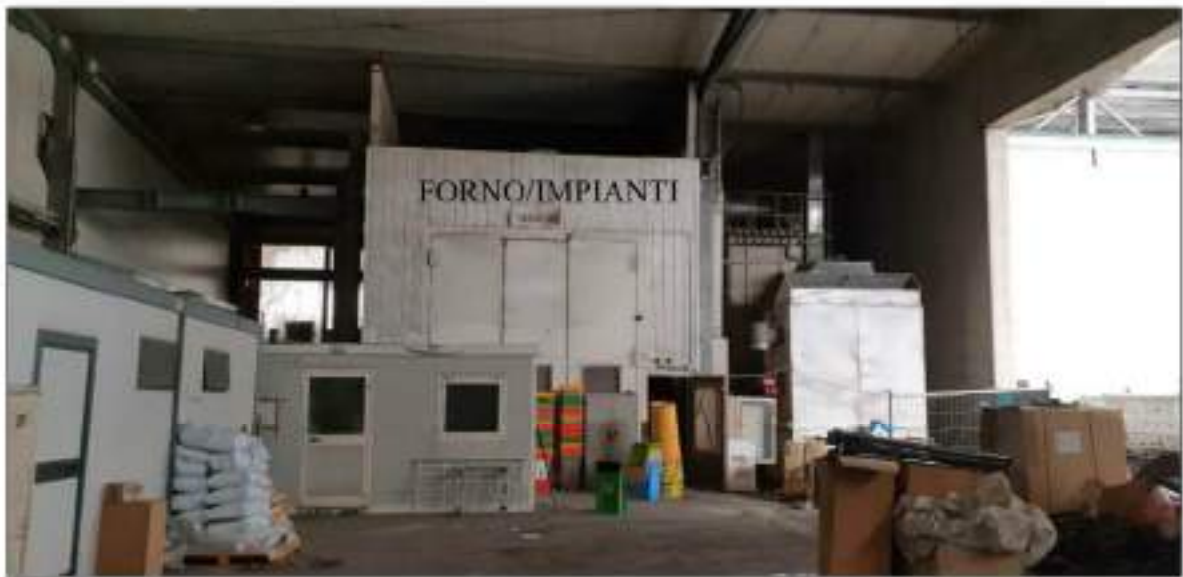
FIG. 29 – VISTA INTERNA – INGRESSO CAPANNONE PART.1473 SUB 2 IN LOCAZIONE ALLA [REDACTED]

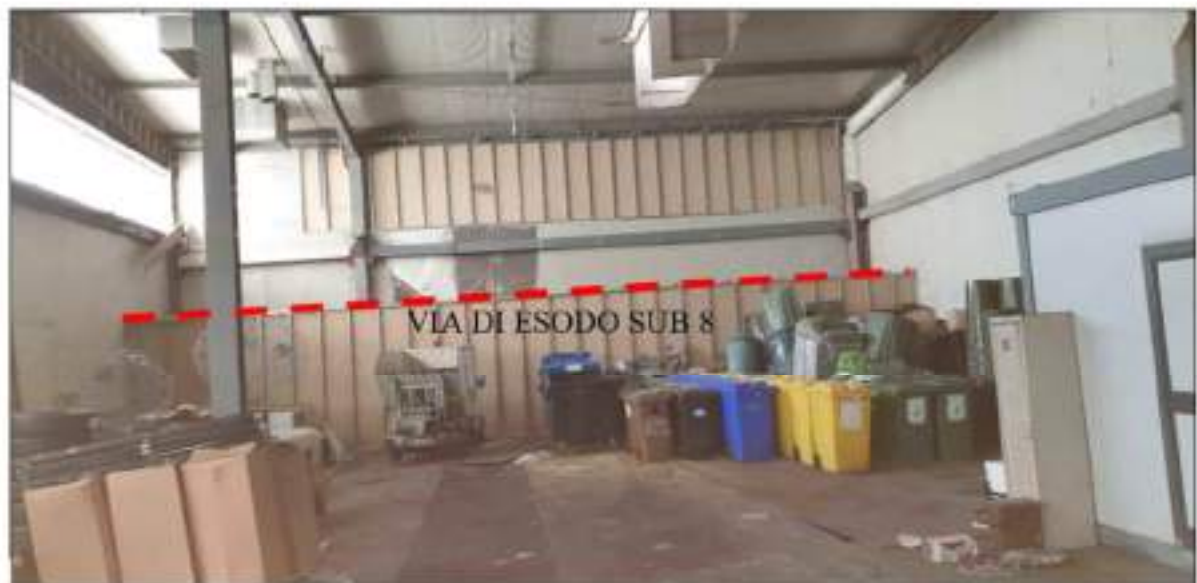
FIG. 30 – VISTA INTERNA – INGRESSO CAPANNONE PART.1473 SUB 2 IN LOCAZIONE ALLA [REDACTED]

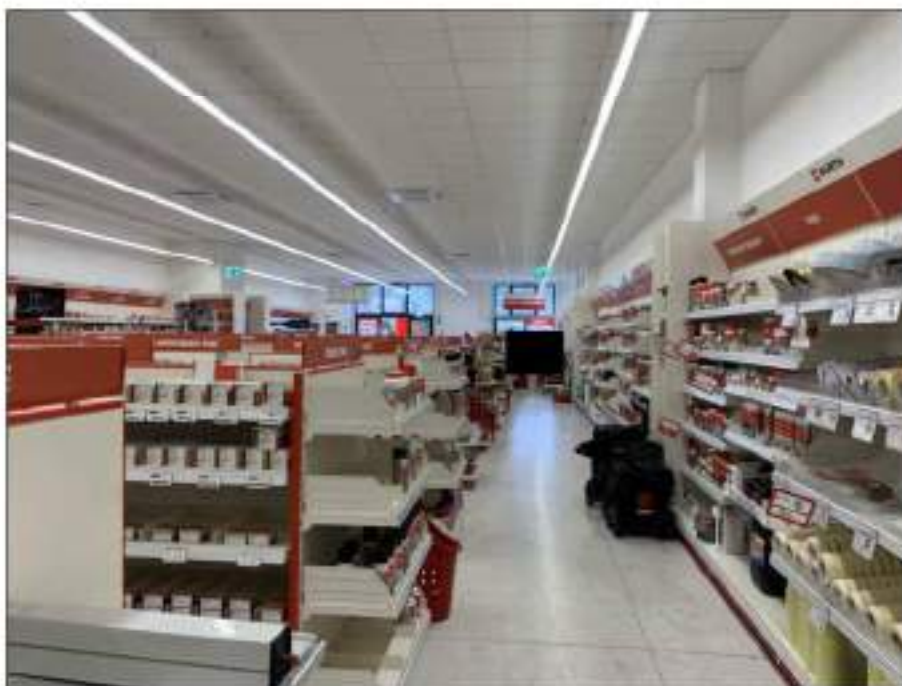
Il locale risulta realizzato con pareti divisorie costituite da lastre in cartongesso, opportunamente fissate alla struttura in acciaio esistente, rifinite con pitture del tipo lavabile di colore bianco; è dotato di servizi igienici e presenta una controsoffittatura con pannelli leggeri per l'installazione degli impianti meccanici di ricambio d'aria, altezza interna utile di circa 4 m e pavimento in monocottura.

FIG. 33 – VISTA INTERNA PART.1694 SUB 3 IN LOCAZIONE ALLA ██████████

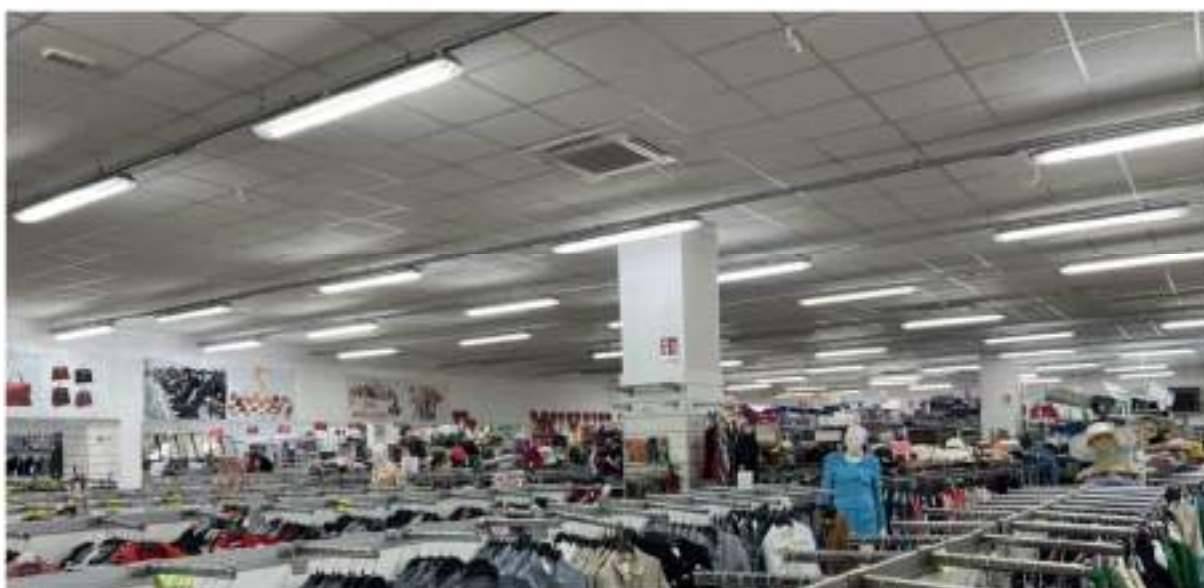
Il locale ad uso commerciale ha pareti intonacate e tinteggiate, pavimenti con piastrelle in monocottura e controsoffitto con pannelli leggeri.

FIG. 38 VISTA INTERNA CAPANNONE PART.1473 SUB 8 IN LOCAZIONE A [REDACTED]

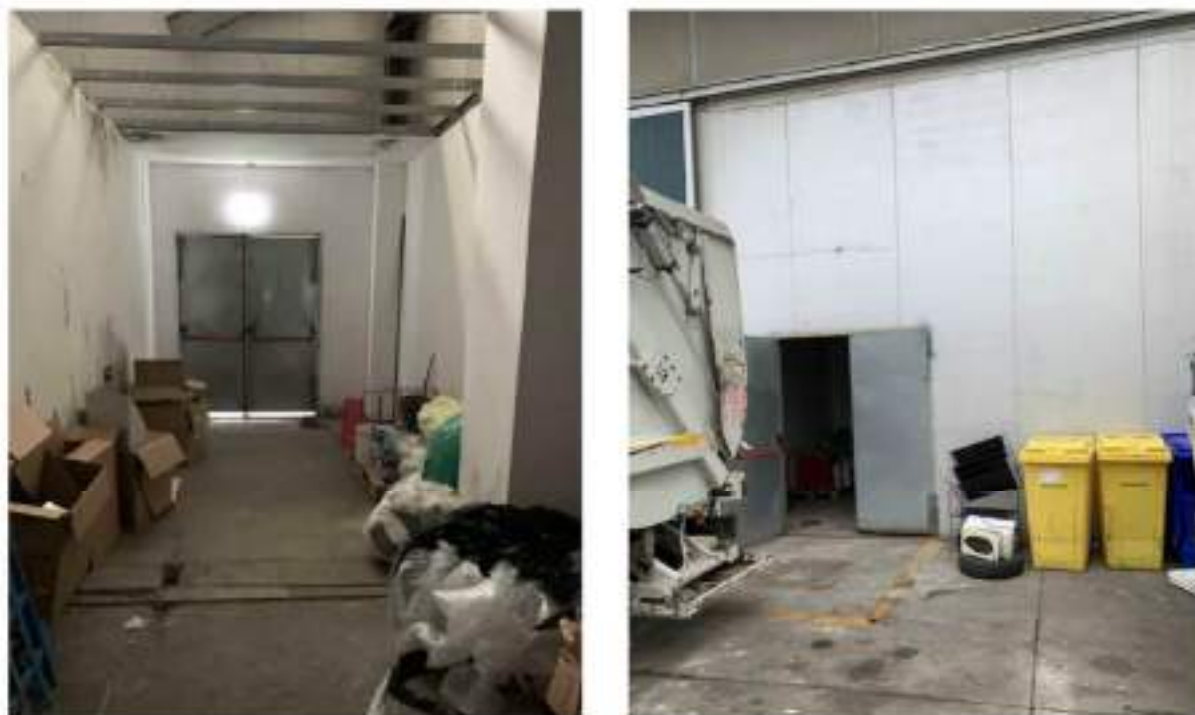
Tale unità immobiliare risulta accessibile dalle aree esterne di pertinenza dei fabbricati (part.1694 sub 5 e part. 1463, destinate a parcheggio) e presenta una uscita di sicurezza verso l'esterno sulla particella 1543.

FIG. 39 e 40 – VIA DI ESODO - PORZIONE CAPANNONE PART.1473 SUB 8 IN LOCAZIONE A [REDACTED]

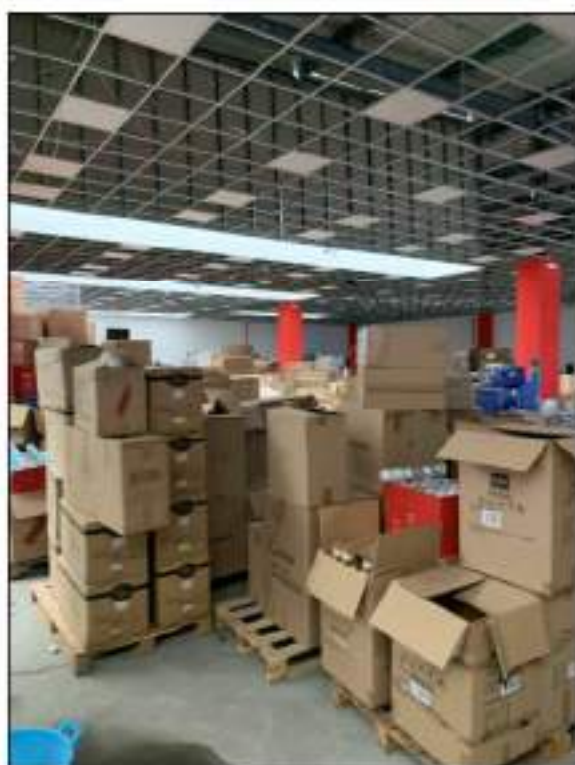
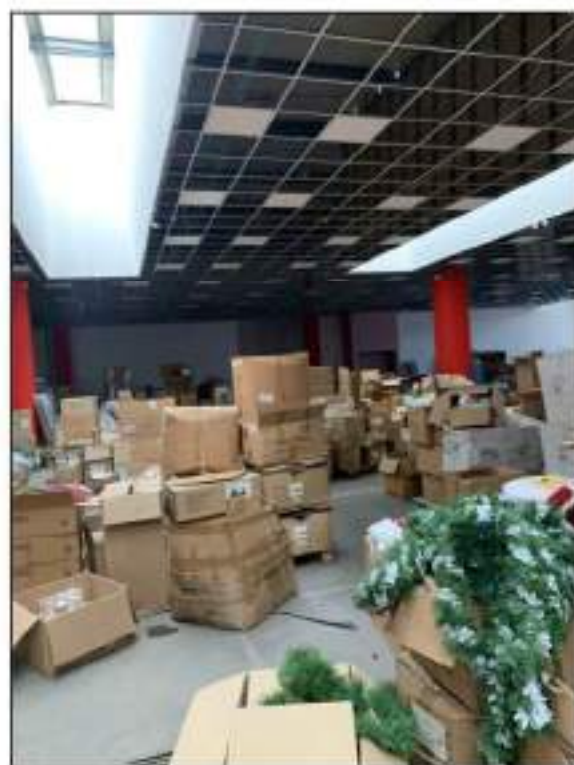
La porzione del sub 4, interessata da lavori per la redistribuzione interna, presenta pareti intonacate e tinteggiate, pavimento in monocottura e controsoffitto con pannelli leggeri; risulta altresì in corso di ultimazione.

FIG. 47 e 48 – VISTA INTERNA PART 1473 SUB 4 PORZIONE DESTINATA AD ATTIVITA' COMMERCIALE

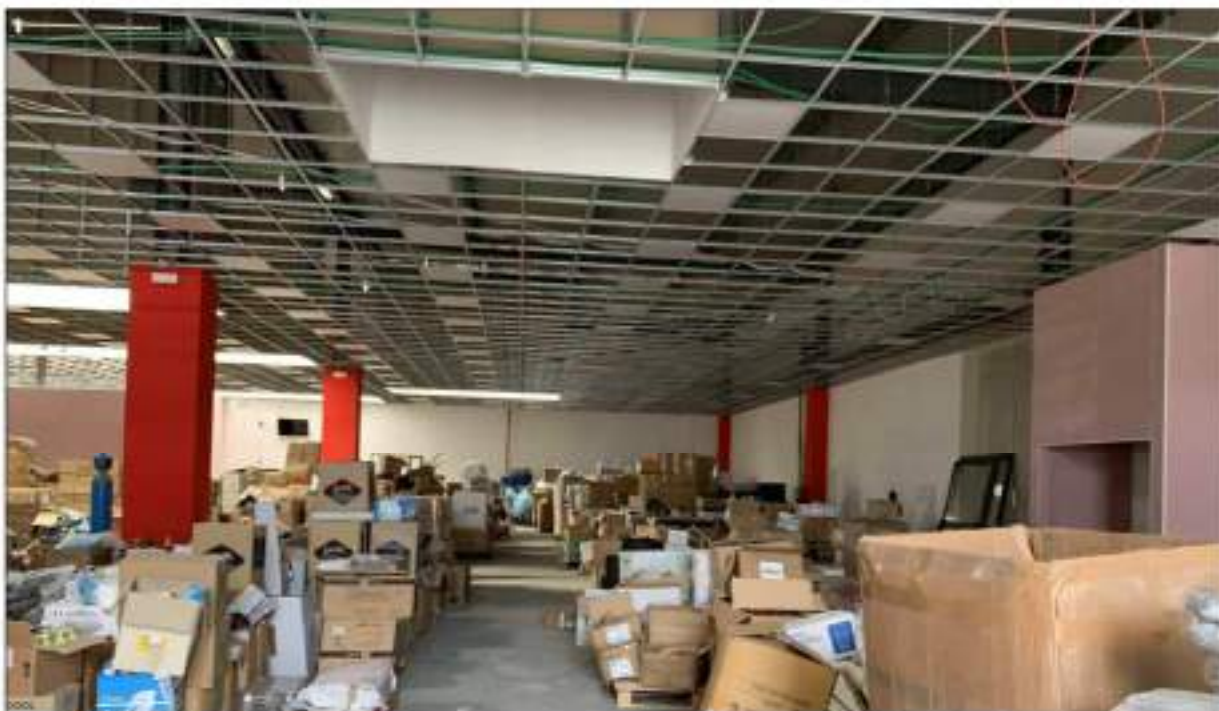
FIG. 49 - VISTA INTERNA PART 1473 SUB 4 PORZIONE DESTINATA AD ATTIVITA' COMMERCIALE

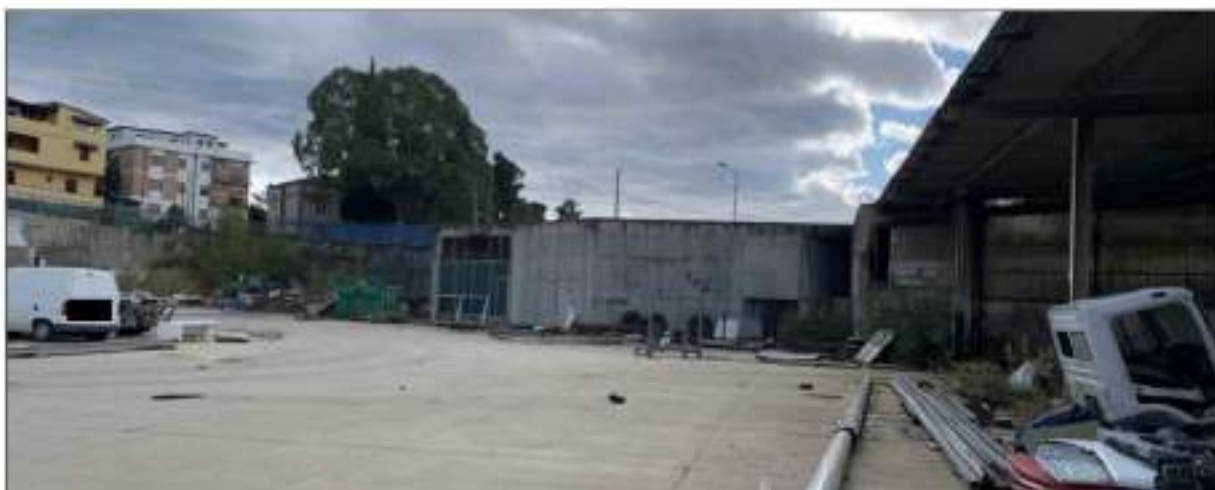
L'immobile identificato con la particella 1544 sub 1 è costituito da un fabbricato a due piani fuori terra con struttura in cemento armato.

L'immobile risulta in pessimo stato conservativo.

FIG. 55 - FABBRICATO PART 1544 SUB 1

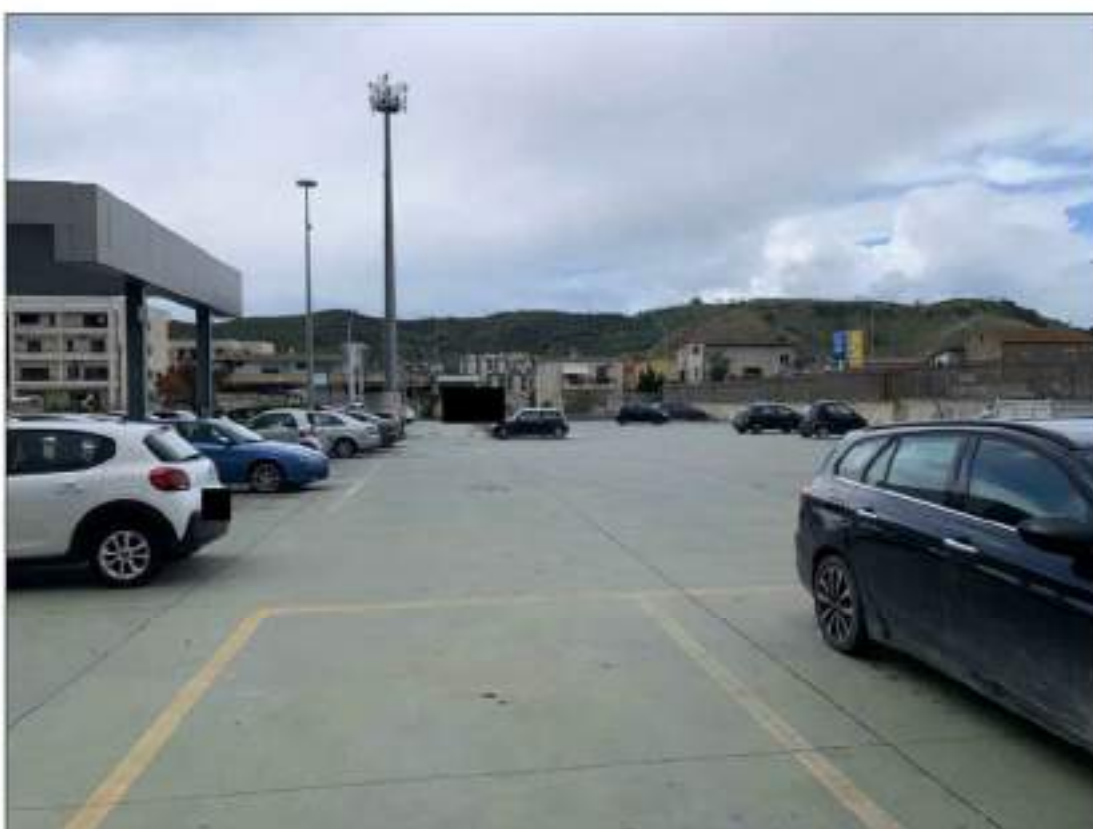
FIG. 60 - PIAZZALE PART. 1463

Il pignoramento ha riguardato i terreni identificati con la particella 1543 e 1463 adibiti a parcheggio con pavimentazione di tipo industriale in calcestruzzo.

Il primo è posto sul lato posteriore del complesso immobiliare mentre il secondo è situato in corrispondenza dell'ingresso su Viale Magna Grecia. Tali superfici non sono autonomamente utilizzabili ai fini edificatori in quanto destinati a soddisfare i parametri urbanistici richiesti per il rilascio degli atti autorizzativi riguardanti gli immobili dell'originario complesso edilizio come meglio specificato al paragrafo 8.

La superficie del terreno al foglio 83 particella 1463, adibito a parcheggio, è pari a 2.274 mq.

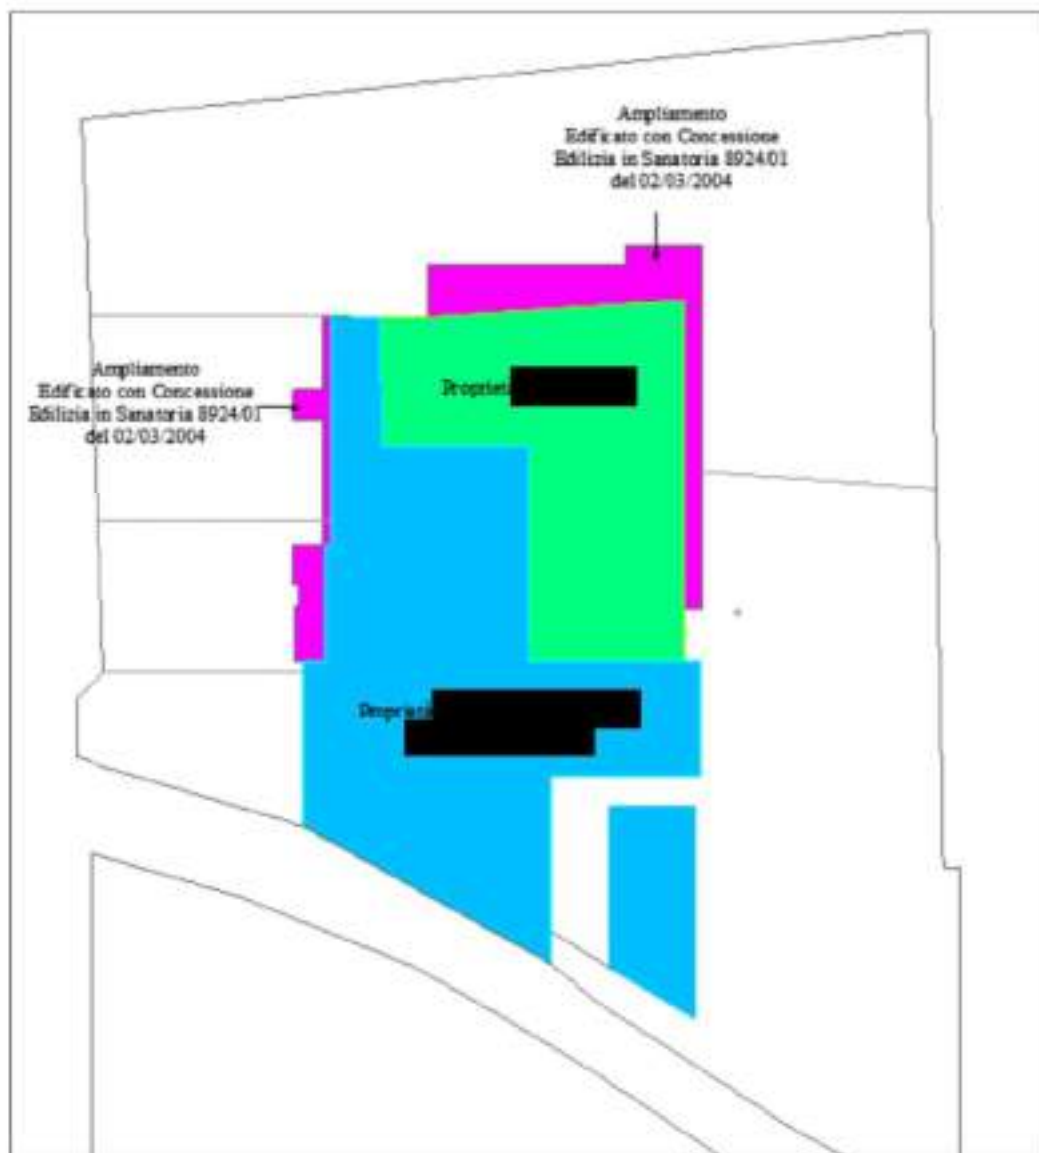
FIG. 68 – SCHEMA GRAFICO

Tali variazioni eseguite senza titolo autorizzativo sono state regolarizzate nel 2004 con Concessione Edilizia in Sanatoria n. 8924/01 del 02/03/2004. Alla data di rilascio della detta concessione in sanatoria la situazione immobiliare era quella indicata nello schema grafico indicato nella Figura 68.

La sanatoria rilasciata alla società [REDACTED] e alla [REDACTED] [REDACTED] è stata concessa in seguito alla stipula di atti d'obbligo in cui le rispettive società si obbligavano a non vendere la parte ampliata separatamente dall'immobile principale (ampliamento indicato con colore viola nella Fig. 68).

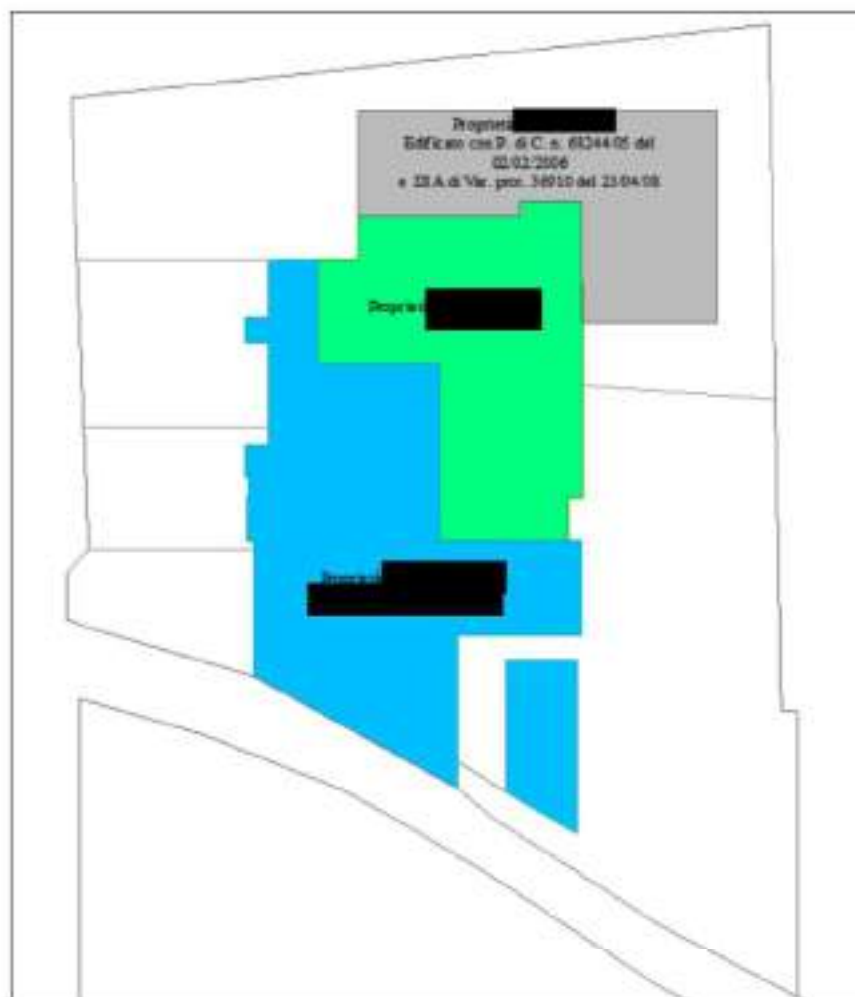
proprietà costruendo sostanzialmente l'immobile identificato con la particella 1694 sub 1 e sub 2 (ampliamento indicato con colore grigio nella Fig. 69).

FIG. 69 – SCHEMA GRAFICO

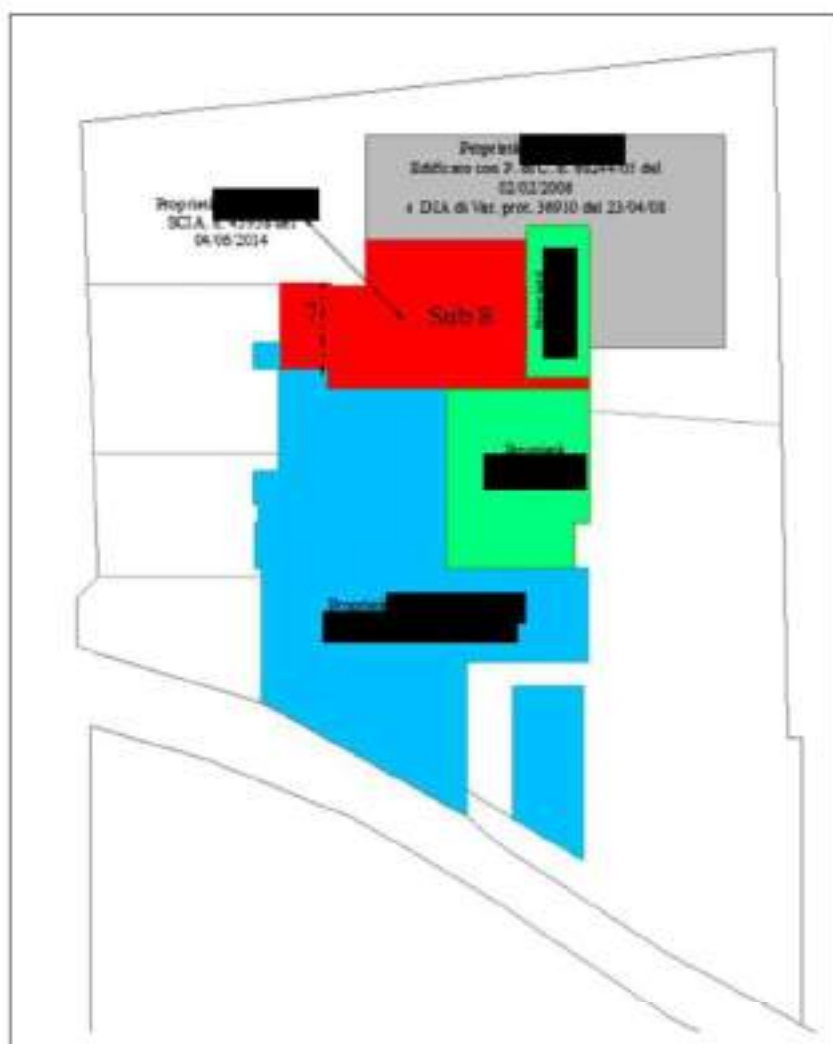
FIG. 70 - SCHEMA GRAFICO

Dalla visione dei documenti allegati si rileva che l'immobile oggetto del cambio di destinazione d'uso era quello identificato catastalmente con la part 1473 sub 8 (ex sub 1); tuttavia, dagli elaborati grafici si evince che il locale oggetto di richiesta era comprensivo anche della porzione identificata con il subalterno 7, così da costituire un unico grande locale commerciale. Il sub 7, alla data, risultava già di proprietà della società [redacted] mai citata nella richiesta dell'atto autorizzativo (campitura rossa Fig.70)

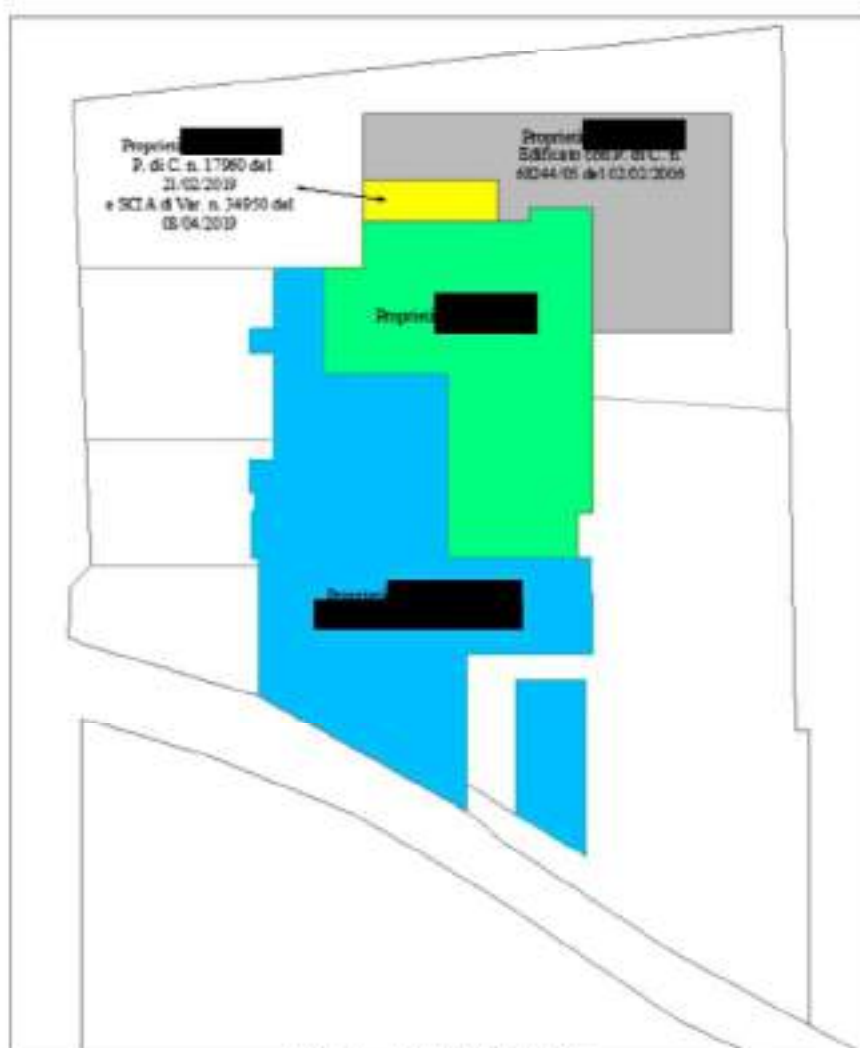
L'immobile è stato ricavato all'interno del capannone industriale corrispondente alla part. 1694 ex sub 1, con variazione catastale del 19/03/ 2019, prot.n. CZ0023128.

FIG. 71 - SCHEMA GRAFICO
