TRIBUNALE DI CATANZARO
Prima Sezione Civile
Ufficio Esecuzioni Immobiliari

Procedura Esecutiva n.161/2013 r.g.espr.
(riunita con la procedura esecutiva n. 28/2020)

RELAZIONE DI STIMA DEFINITIVA

Tecnico incaricato: Arch. Rosa Procopio
Iscritto all'Albo della Provincia di Catanzaro al N. 1559
Iscritto all'Albo del Tribunale di Catanzaro al N. 1969
C.F. PRCRSO75H57C352S
P. Iva 03101700791

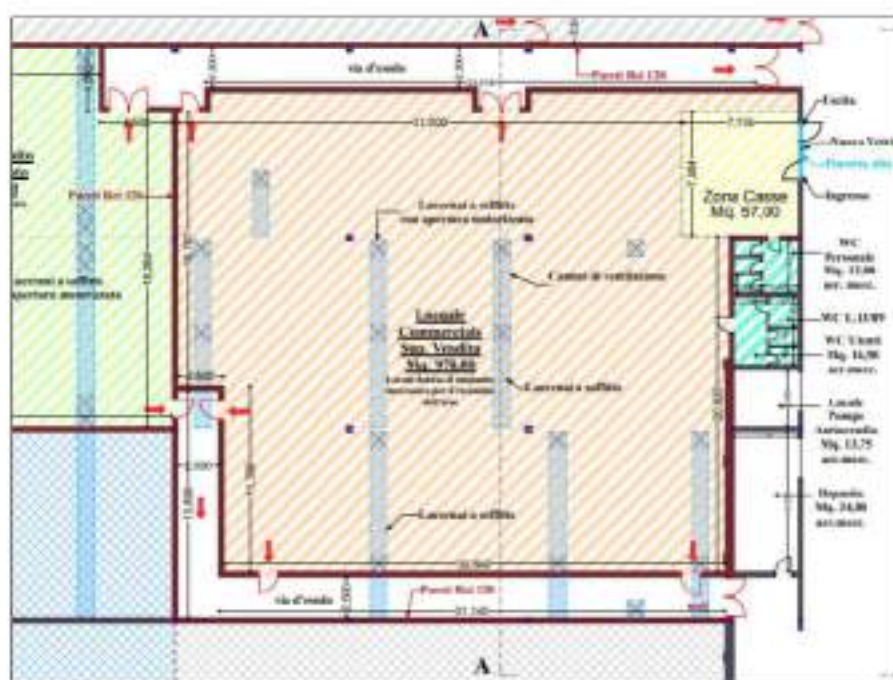
Dalla visione del progetto approvato si evince che le vie di esodo del locale di deposito saranno realizzate "attraversando" la maggiore consistenza del locale a destinazione commerciale di proprietà della [REDACTED] e avranno quale luogo sicuro il piazzale identificato con la part. 1543, anch'esso oggetto di pignoramento, fig. 72.

FIG. 72 - SCHEMA GRAFICO

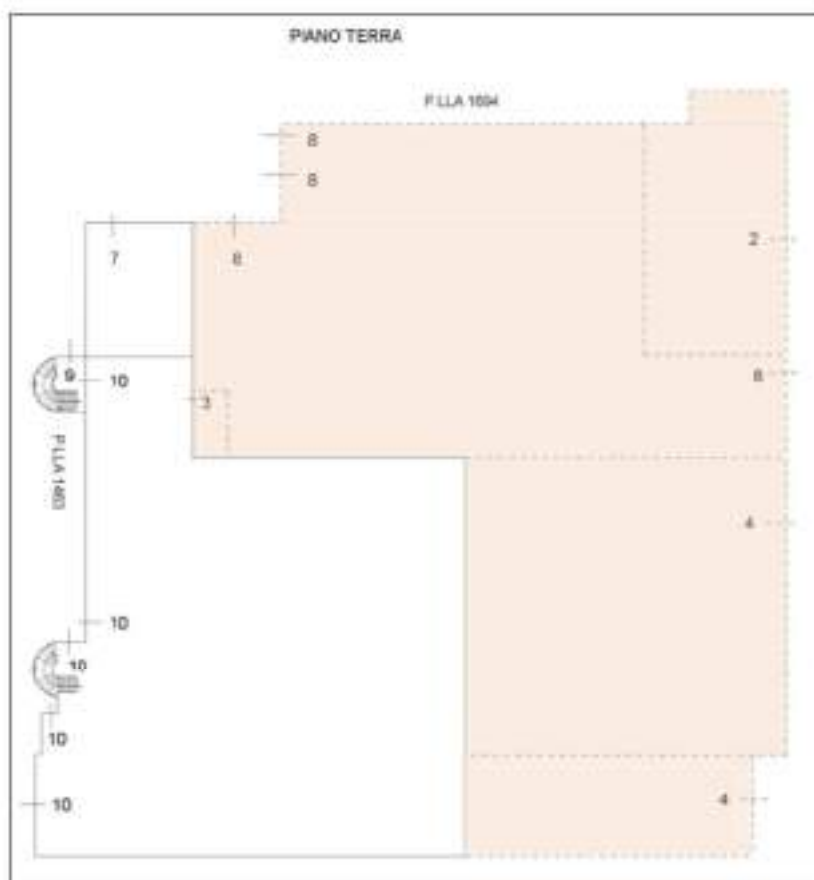
Immobilie identificato con la part. 1473 sub 8: la planimetria catastale riporta la dicitura “PLANIMETRIA NON CONFORME” in quanto l’immobile, a seguito di verifica effettuata dai tecnici dell’Agenzia del Territorio, è stato ritenuto non rispondente allo stato di fatto. L’unità immobiliare sub 8 risulta accatastata quale locale separato dal locale sub 7 di altrui proprietà mentre di fatto i due subalterni sono “fusi” tali da costituire un unico grande ambito commerciale. Inoltre, non è stato realizzato il previsto locale filtro/deposito ma un corridoio di esodo dell’attività commerciale.

FIG. 76 – SCHEMA GRAFICO
