TRIBUNALE CIVILE DI TEMPIO PAUSANIA

Procedura n° 221/2018

PERIZIA DI STIMA

ARCH. CRISTINA DESSOLE

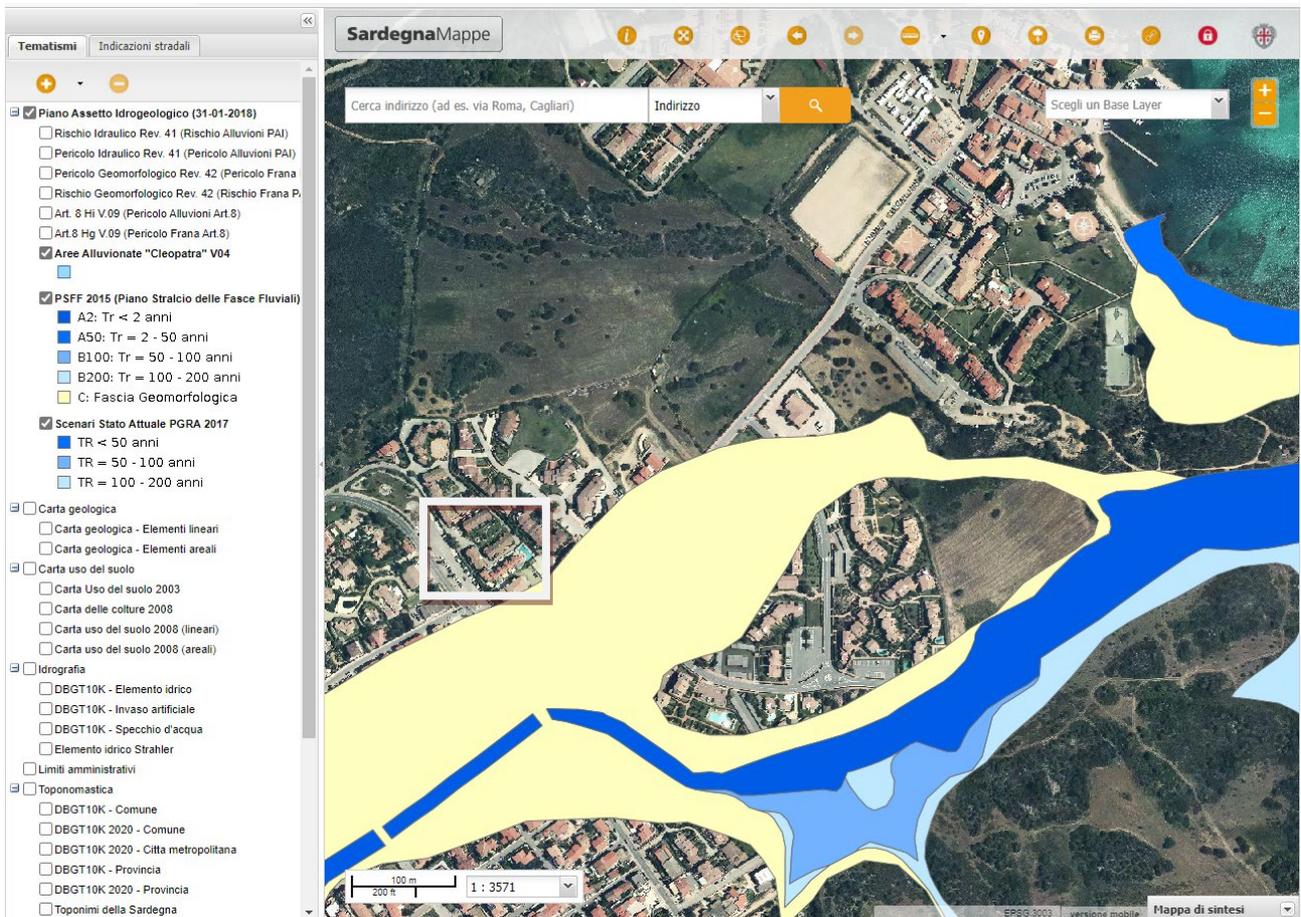
Figura 1 – Cartografia estratta dal sito Sardegna Mappe PAI, dalla quale si evince che IL LOTTO NON è vincolato dal Piano di Assetto Idrogeologico.

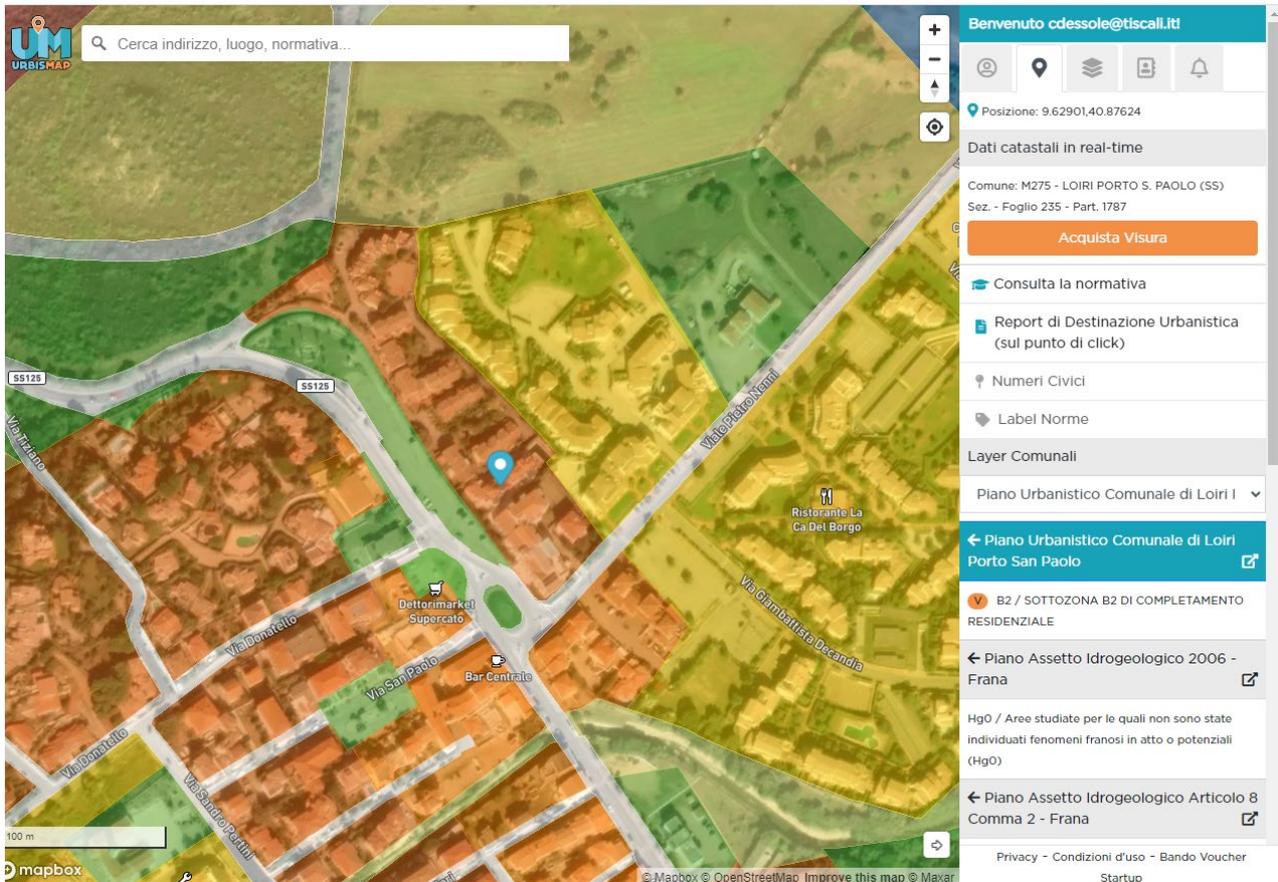
Lo strumento urbanistico del comune di Loiri-Porto San Paolo classifica l'area in cui è stato realizzato il Villaggio "Isola Blu" come zona B2.

Figura 2 – Cartografia estratta dal sito Urbismap, dalla quale si evince la destinazione urbanistica dell'area.

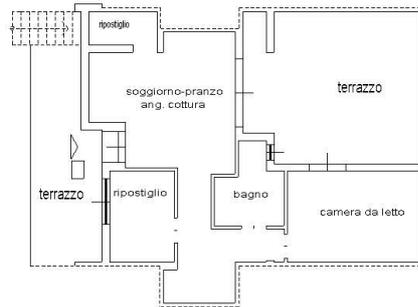
Ultima planimetria in atti

Sotto viene riportata la planimetria catastale del 2011 attualmente depositata, che corrisponde allo stato di fatto

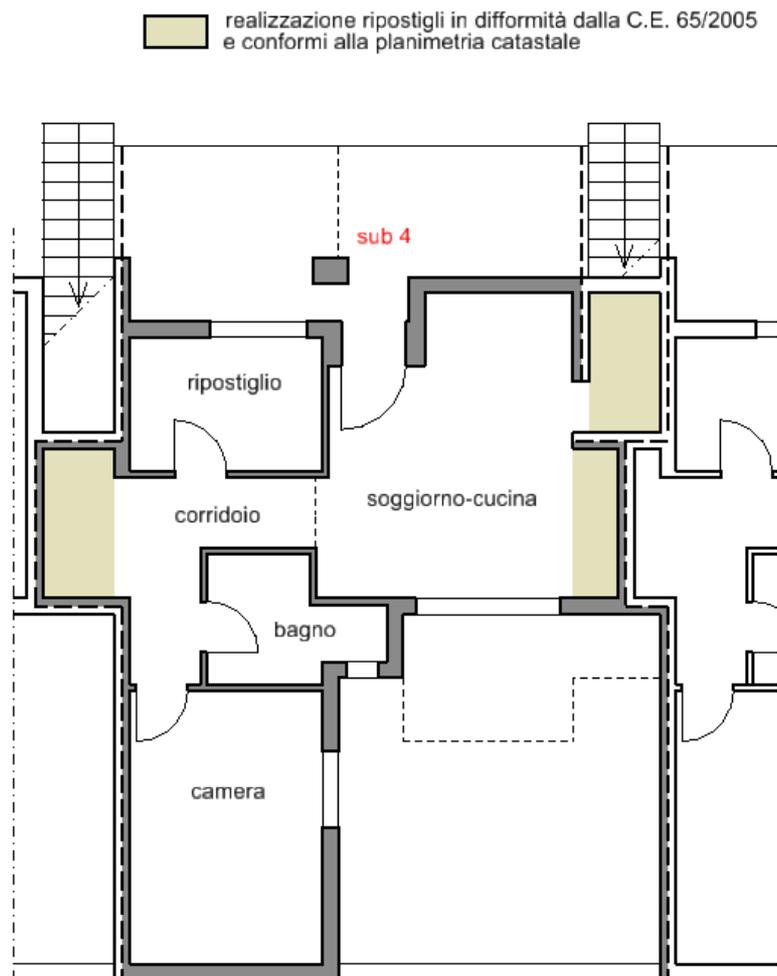
Lo stato dei luoghi è parzialmente conforme con il progetto concessionato in quanto sono stati utilizzati i vani del sottoscala per realizzare ripostigli e armadi a muro.

Il progetto è stato realizzato con concessione edilizia n. 65/2005 del 15/11/2015 e non risulta agli atti l'agibilità dell'immobile.

Nel 2007 ha presentato presso il comune di Loiri Porto San Paolo la pratica di assestamento conforme allo stato dei luoghi, ma non è stata ancora evasa.

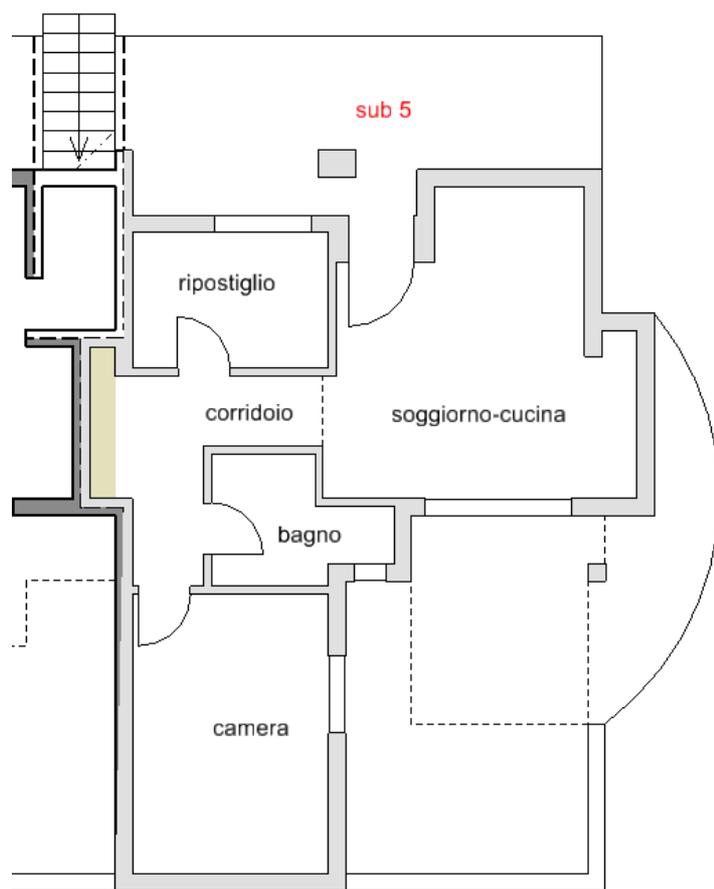
realizzazione ripostigli in difformità dalla C.E. 65/2005 e conformi alla planimetria catastale

Lo stato dei luoghi è parzialmente conforme con il progetto concessionato:

- Utilizzo di parte del sottoscala come cabina armadio.

Nel 2007 ha presentato presso il comune di Loiri Porto San Paolo la pratica di assestamento conforme allo stato dei luoghi, ma non è stata ancora evasa.

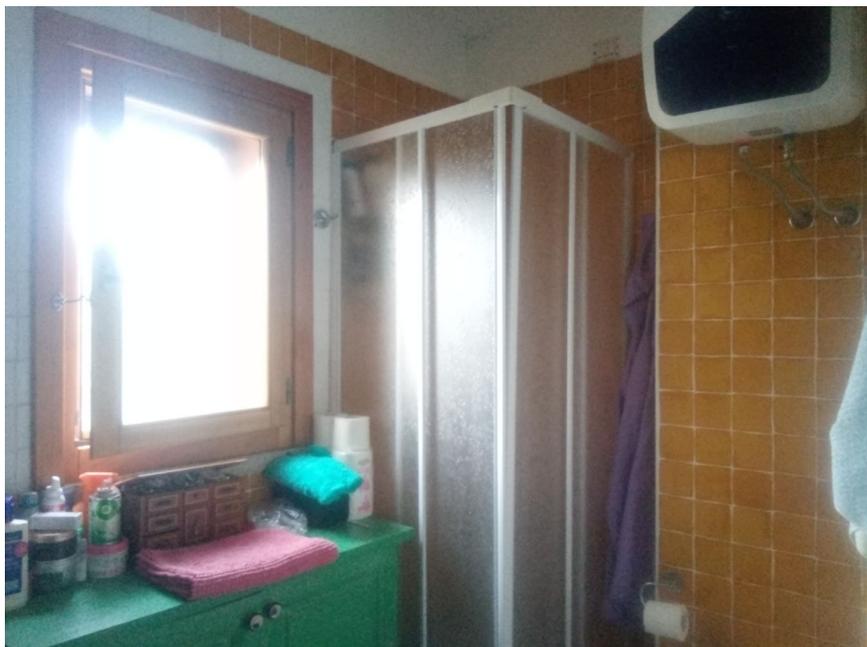
Non è presente alcun impianto di climatizzazione. A prima vista l'impianto elettrico si trova in buone condizioni, mentre necessita di intervento l'impianto idrico e fognario (sono presenti macchie di umidità nella parete del bagno). Sono inoltre necessari interventi di impermeabilizzazione sia nei solai che nel terrazzo per eliminare le infiltrazioni esistenti.

Foto 5 – Bagno

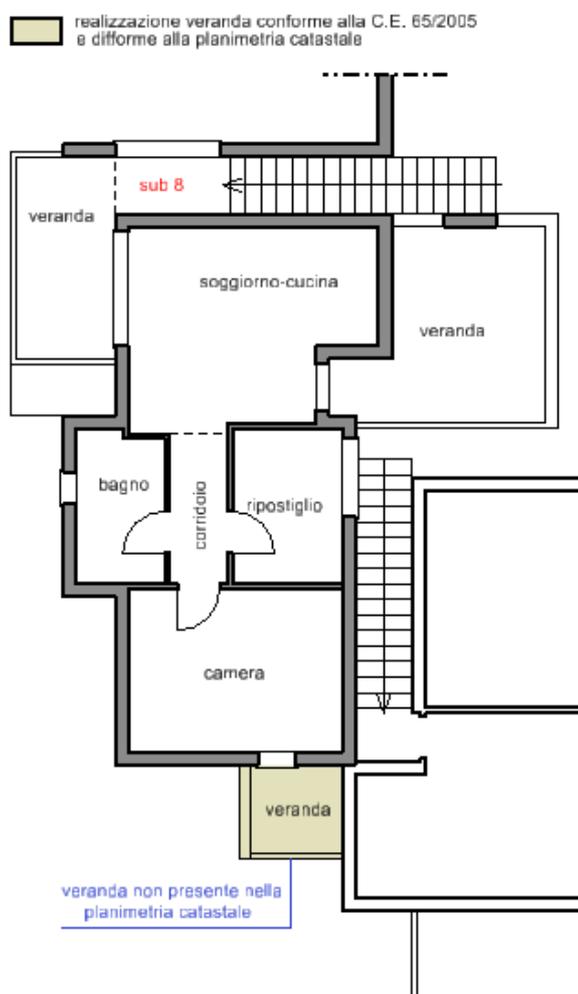
Lo stato dei luoghi è conforme con il progetto concessionato, ma non conforme alla planimetria catastale, manca infatti la verandina della camera da letto.

Il progetto è stato realizzato con concessione edilizia n. 65/2005 del 15/11/2015 e non risulta agli atti l'agibilità dell'immobile.

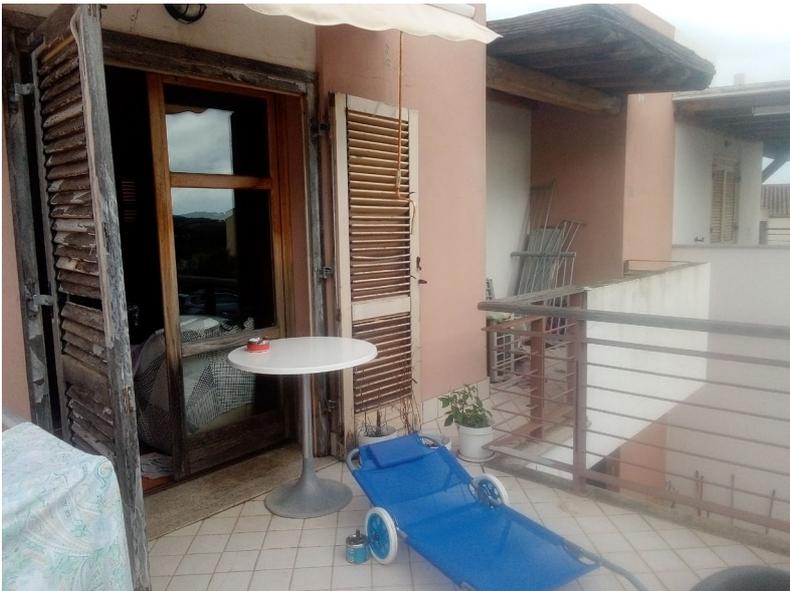
Foto 9 – Particolare unione tra verande

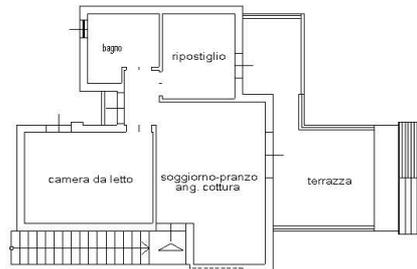
Ultima planimetria in atti

Catasto dei Fabbricati - Situazione al 25/01/2022 - Comune di LOIRI PORTO S. PAOLO (MZ/S) - < Foglio: 235 - Particella: 1787 - Subalterno: 8 >
VILLAGGIO ISOLA BLU piano: 1;

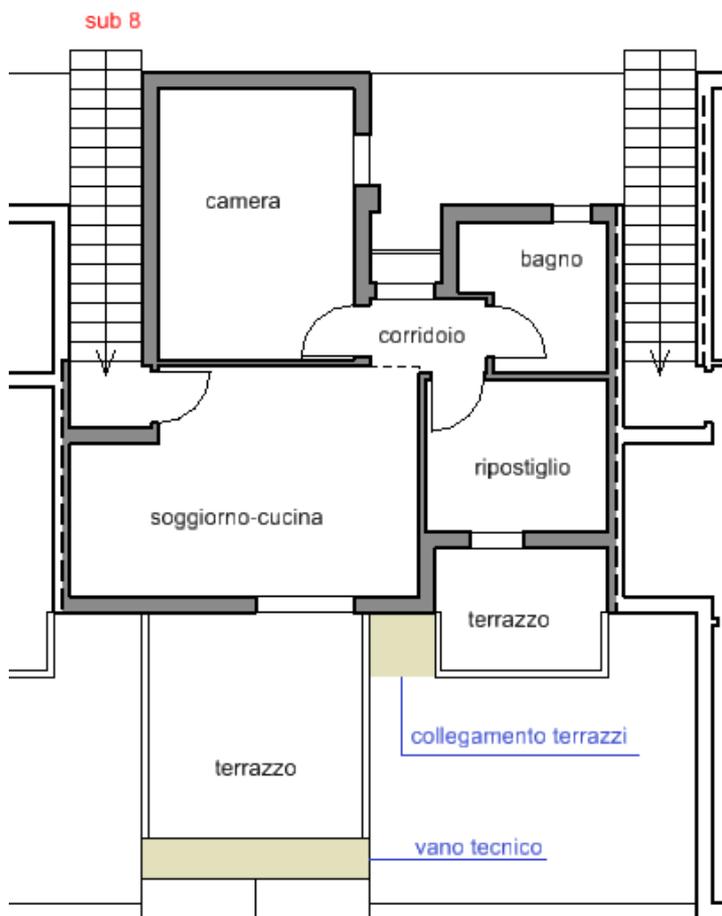
Lo stato dei luoghi è conforme alla planimetria catastale, ma difforme rispetto al progetto estratto dal comune in quanto i due terrazzi risultano collegati ed è presente un vano tecnico nella parte finale del terrazzo posteriore.

Per regolarizzare queste piccole varianti, ha presentato una variante in corso d'opera depositata presso gli uffici tecnici del comune di Loiri Porto San Paolo, ma non è stata mai evasa.
