QUESITO N. 1: DIRITTI REALI E BENI OGGETTO DEL PIGNORAMENTO

Con atto notificato il 24/06/2022 trascritto 18/07/2022 ai nn. 35294 Reg. Gen., 270971 Reg. Part., veniva sottoposto a pignoramento la piena proprietà del locale sito in Palermo , in via Germania 67 (in catasto via Spagna n. 43), distinto al Catasto Fabbricati del Comune di Palermo al Foglio 22, particella 1362, sub. 9, piano terra, Cat. C/6.

QUESITO N. 2: ELENCARE ED INDIVIDUARE IL BENE COMPONENTE IL LOTTO E PROCEDERE ALLA DESCRIZIONE MATERIALE

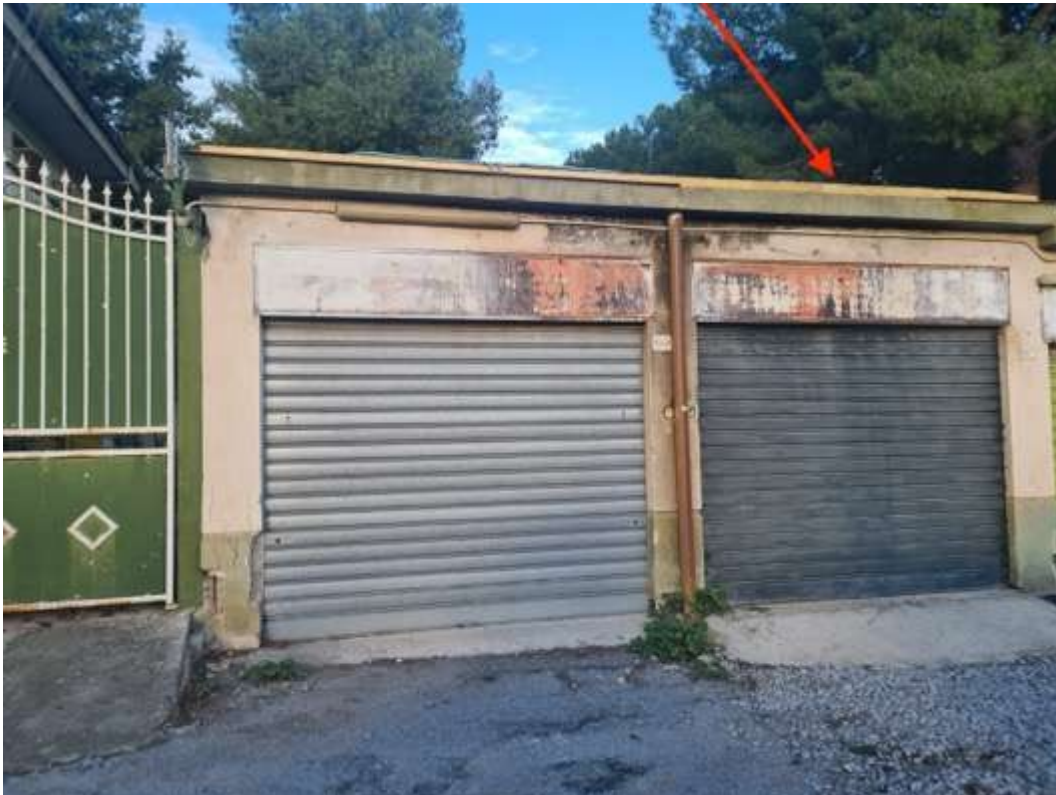
Foto dell'immobile sito in Palermo via Germania n. 67

La porzione di via Germania dove ricade il fabbricato di cui è parte il locale oggetto della presente relazione di stima, è protetta da un cancello metallico collocato in prossimità del civico n. 19 della stessa via Germania,

che ne definisce la destinazione di strada di accesso privata (Foto 1). Il fondo stradale della stessa si trova in cattive condizioni di conservazione e manutenzione.

Il corpo basso in cui ricade il locale garage è realizzato in conglomerato cementizio armato con copertura piana, e costituisce pertinenza degli appartamenti ad esso vicini. L'accesso al locale garage in oggetto avviene dal civico n. 67 della via Germania, mediante una serranda metallica (Foto 2 e 3).

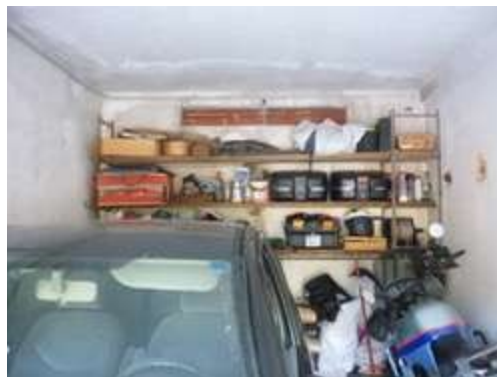
Locale garage: vista interna

Il locale garage, costituito da un unico ambiente (All. 2, planimetria di rilievo), presenta accesso protetto da serranda metallica motorizzata, pavimento in piastrelle di ceramica che si presentano rotte in più punti, pareti e soffitti intonacati sui quali si rilevano macchie di umidità (foto 4).

Il locale è provvisto di impianto elettrico fuori traccia con adeguata canaletta ed impianto idrico (Foto 4 e 5)
