***TRIBUNALE CIVILE DI PALERMO
SEZIONE VI DELLE ESECUZIONI IMMOBILIARI***

(R. Es. n. 270/2022)

Lotto 1 d)

***Perizia dell'ing. Pietro Barresi relativa al locale sito in Palermo, via Germania n.
69, contraddistinto con l'interno n. 27 (in catasto via Spagna n. 43), piano terra,
distinto al Catasto Fabbricati del Comune di Palermo al foglio 22, particella 1362,
sub. 10***

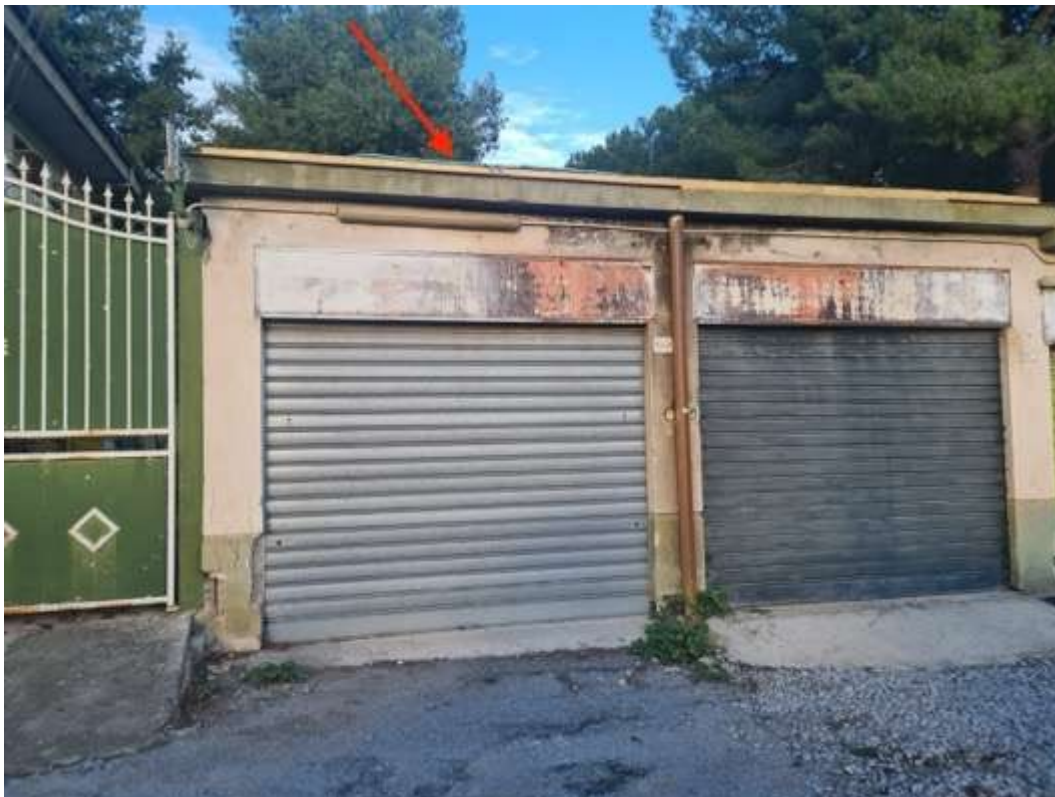
Foto dell'immobile sito in Palermo via Germania n. 69

che ne definisce la destinazione di strada di accesso privata (Foto 1). Il fondo stradale della stessa si trova in cattive condizioni di conservazione e manutenzione.

Il corpo basso in cui ricade il locale garage è realizzato in conglomerato cementizio armato con copertura piana. L'accesso al locale in oggetto avviene dal civico n. 69 della via Germania, mediante una serranda metallica (Foto 2 e 3).

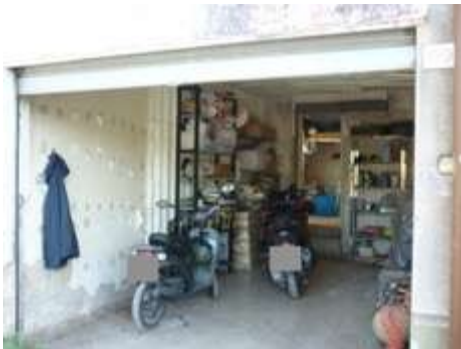
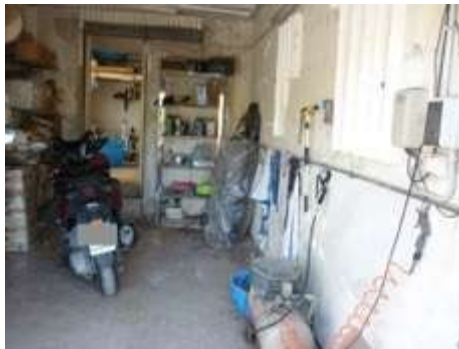
Locale box: vista interna

Il locale garage, costituito da un unico ambiente (All. 2, planimetria di rilievo), presenta accesso protetto da serranda metallica, pavimento in piastrelle di ceramica che si presentano rotte in più punti, pareti e soffitti intonacati che presentano porzioni di intonaco dismesso e pannelli fonoassorbenti sia alle pareti che al soffitto (foto 3...5).

Il locale è provvisto di impianto elettrico fuori traccia con canaletta ed è presente un punto idrico (Foto 4 e 5) .

Sono state riscontrate differenze rispetto alla planimetria catastale e alla planimetria di progetto che consistono nell'apertura di un vano porta, collocato nella parete di fondo del locale, che costituisce comunicazione con un locale adiacente retrostante (Foto 4). Al locale retrostante si ha accesso anche dallo spazio scoperto a servizio dell'immobile indicato nel lotto 1A anch'esso facente oggetto della presente procedura.

comunicazione con un locale adiacente retrostante, per il quale deve procedersi alla chiusura al fine di ripristinare lo stato dei luoghi.

Come detto precedentemente, l'immobile presenta l'apertura di un vano porta che consente la comunicazione con un retrostante locale. Al fine di ripristinare lo stato dei luoghi occorre eseguire la chiusura dello stesso vano porta i cui costi vengono di seguito elencati.

Descrizione	Costo €
Chiusura del vano porta mediante blocchi in calcestruzzo leggero di argilla espansa dello spessore di 25 cm. Realizzazione dello strato di intonaco e di finitura e tinteggiatura solo per la porzione di muratura prospiciente il locale garage.	
A corpo	500,00
