TRIBUNALE DI PALERMO
SEZIONE VI CIVILE – ESECUZIONI IMMOBILIARI
ESECUZIONE IMMOBILIARE R.G.ES. N. 95/2022
GIUDICE DOTT. FABRIZIO MINUTOLI

PERIZIA DI STIMA

Intera proprietà dell'appartamento per civile abitazione sito in Palermo, via Sebastiano La Franca n.98, piano 8, int.36, identificato al N.C.E.U. di Palermo al foglio 73, particella 311, sub 37, cat. A/3.

Il Tecnico incaricato dal G.E.
Ing. Paolo Caramazza

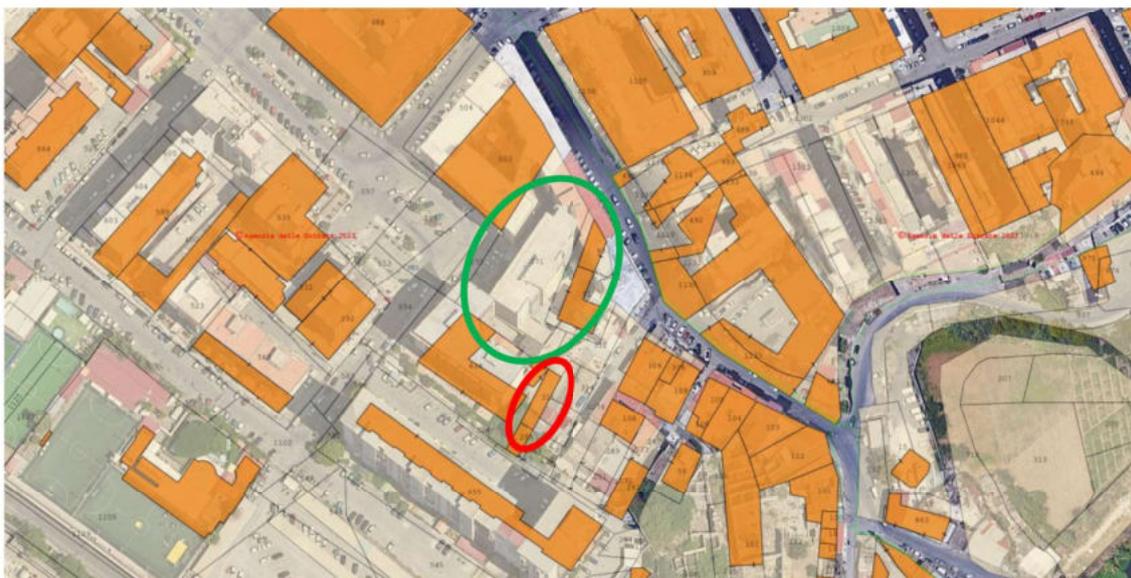
Dal confronto e dalla sovrapposizione della mappa catastale e dell'immagine satellitare si può osservare che l'edificio ricade sulla particella 271 e non sulla particella catastale 311.

Nella particella 271 non è stata inserita la sagoma catastale del fabbricato.

Sovrapposizione della mappa catastale su foto satellitare (fonte: forMaps-Google).
Vista della Particella 311 del foglio 73 (evidenziata in rosso) e vista dell'edificio ove è ubicato l'appartamento.
L'edificio appare ricadere sulla particella 271 (evidenziata in verde).

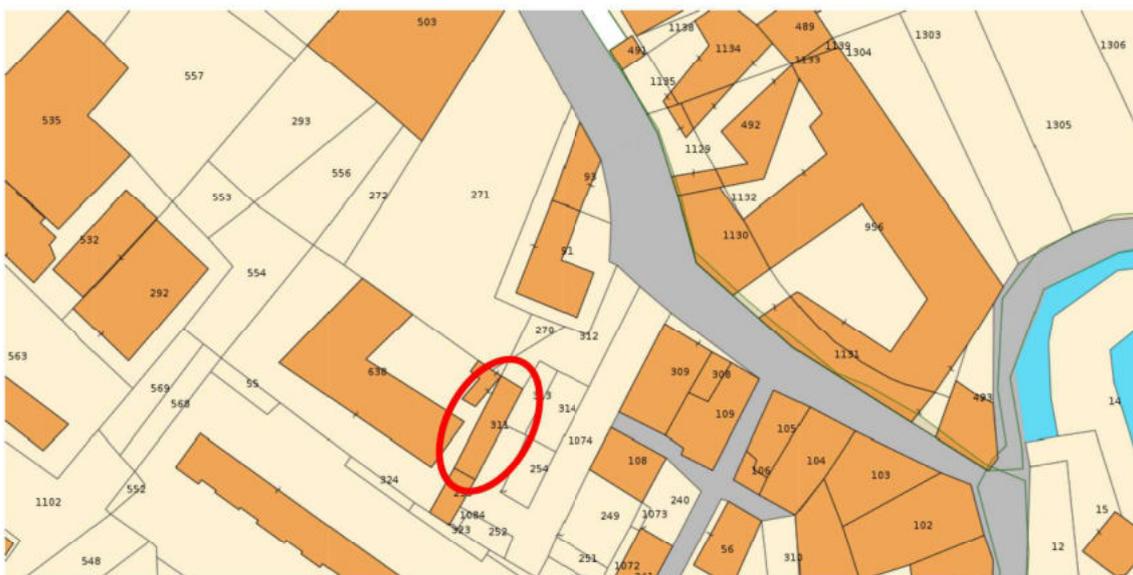
Estratto di mappa catastale dal Geoportale Cartografico Catastale dell'Agenzia delle Entrate.
Vista della Particella 311 del foglio 73 al catasto Terreni che non è allineata con la particella 311 del Foglio 73 al Catasto Fabbricati (cfr. visura catastale allegata).

La Particella 311 del foglio 73 al catasto Terreni non corrisponde con la particella 311 del Foglio 73 al Catasto Fabbricati (mancato allineamento tra particelle al C.T. e al C.F.)

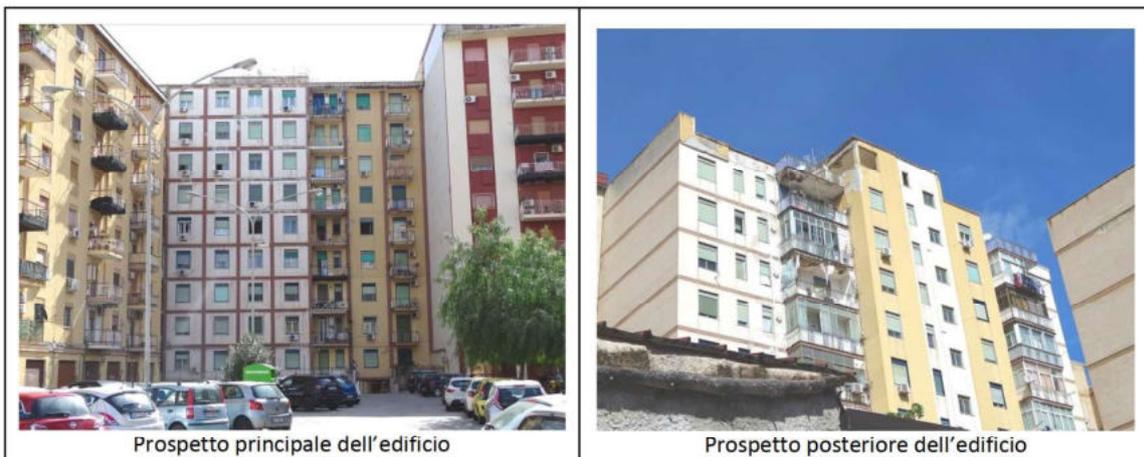
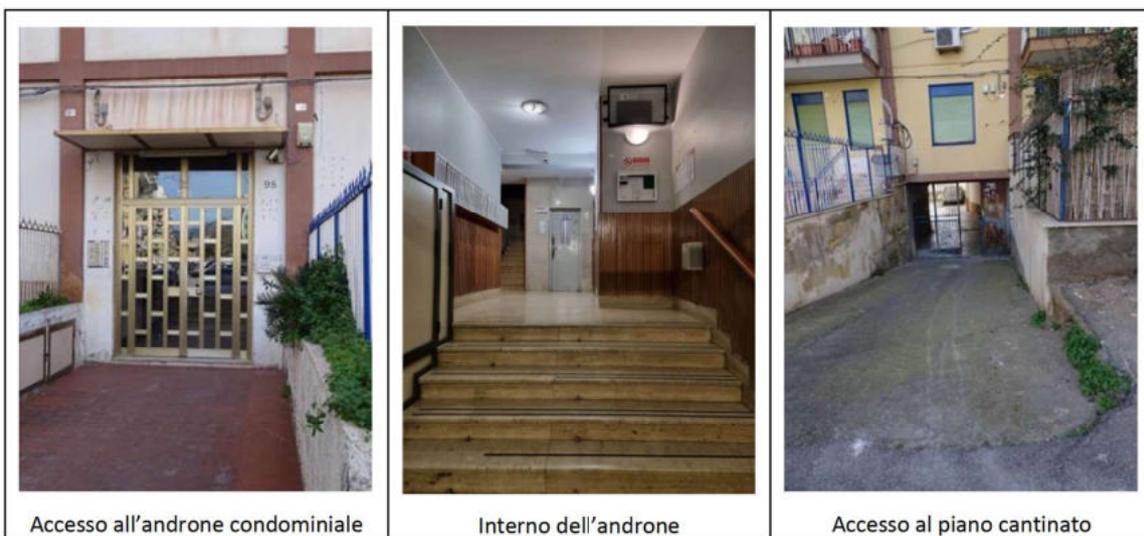
L'EDIFICIO, in generale può considerarsi in sufficiente stato di manutenzione. I prospetti e soprattutto i balconi necessitano di manutenzione (si è osservato che sono stati effettuati diversi interventi di messa in sicurezza di diverse parti aggettanti sia sul prospetto principale che sul retro prospetto). Dalla documentazione condominiale reperita si evince che anche la copertura dell'edificio necessita di manutenzione.

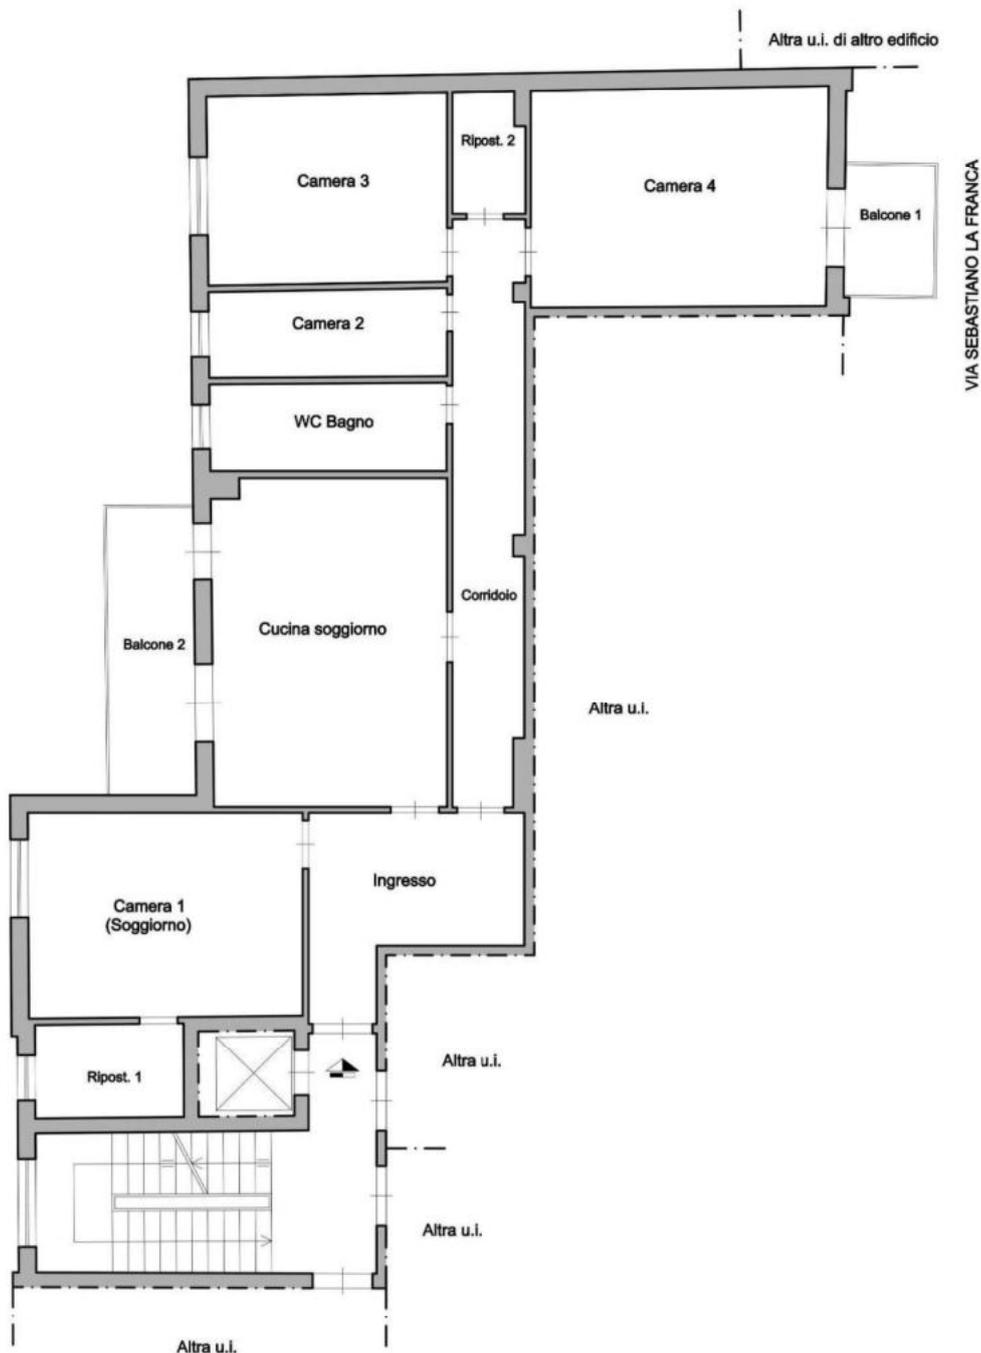
Planimetria dello stato di fatto dell'immobile

Di seguito si riportano le superfici e le altezze nette rilevate dei singoli ambienti e la planimetria di rilievo dello stato di fatto dell'immobile.

In definitiva, la *superficie coperta* attuale dell'immobile, al netto dei muri perimetrali, dei tramezzi, delle soglie e dei balconi, ammonta a circa 111 mq (misura in cifre tonde).

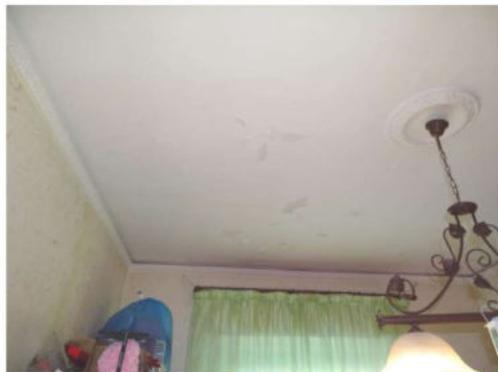
Soffitto della Camera 3

- la presenza di vecchie spellature della pittura di finitura nei soffitti del corridoio, della camera 2 (cameretta), camera n.3 e camera 4.
- nel soffitto della camera 4, nella zona in prossimità della portafinestra del balcone, la semplice prova a percussione dell'intradosso ha evidenziato il distacco di porzione dell'intonaco dal supporto dell'intradosso e probabilmente anche il distacco del copriferro dei travetti costituenti il solaio;
- l'ammaloramento dei balconi (pavimentazione, impermeabilizzazione, frontalini e sottobalconi)

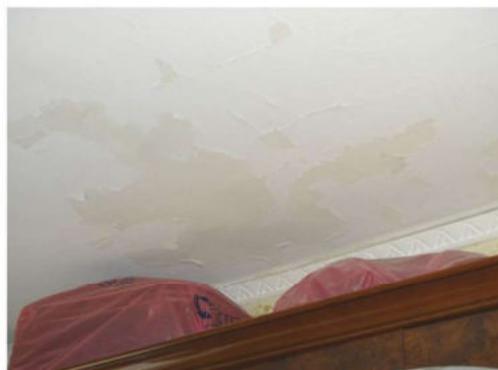
Soffitto della Camera 4

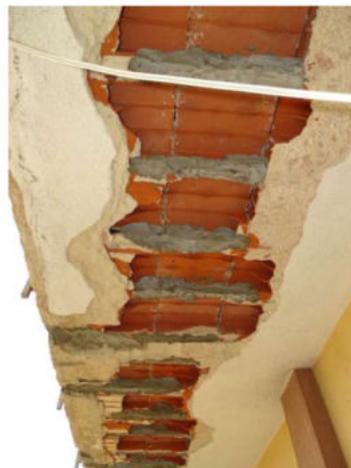
Sottobalcone sovrastante il balcone n.1

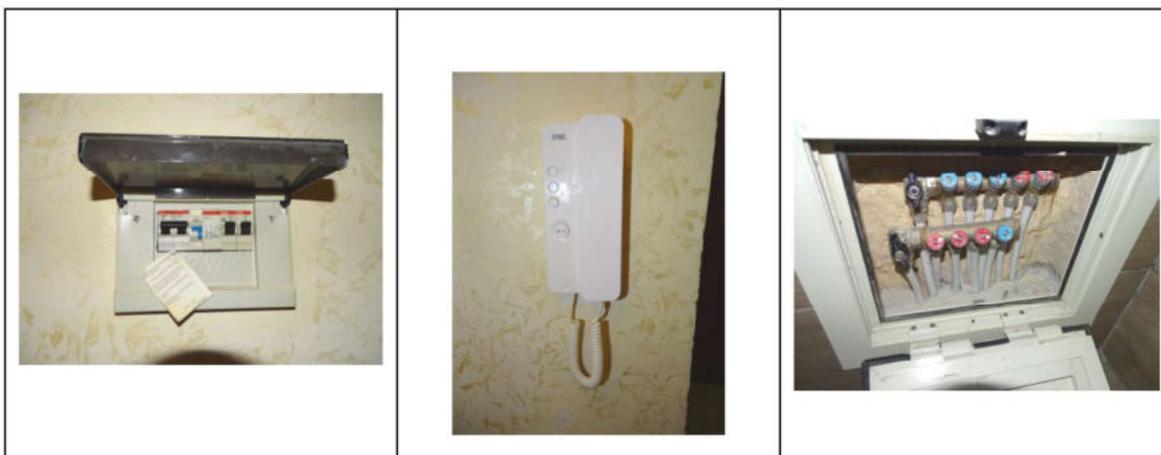
- IMPIANTO ELETTRICO: l'impianto è realizzato sotto traccia; il quadro elettrico è ubicato in prossimità della porta di ingresso.
- IMPIANTO IDRICO SANITARIO: l'impianto, del tipo a collettore, è realizzato sotto traccia; il locale servizi igienici è dotato di lavabo, bidet, vaso igienico e vasca da bagno. L'acqua calda sanitaria è prodotta da una caldaia posta nel balcone di retrospetto.
- IMPIANTO DI RISCALDAMENTO: l'immobile è privo di impianto di riscaldamento.
- IMPIANTO DEL GAS: è presente l'impianto gas di città; il contatore è posto nel balcone di retrospetto.
- IMPIANTO DI RAFFRESCAMENTO: sono presenti due condizionatori a parete, ubicati nel locale soggiorno/cucina e nella camera n.4.
- IMPIANTO TV: presente.

Di seguito si riportano le immagini di alcuni elementi impiantistici nell'immobile:

Malgrado l'esame visivo non abbia fatto emergere particolari problematiche, è opportuno richiedere la verifica degli impianti a soggetti abilitati al fine del rilascio della Dichiarazione di Rispondenza di ciascun impianto ai sensi del D.M. 37/2008 e s.m.i.. I costi per il rilascio di tutte le certificazioni impiantistiche possono stimarsi in € 1.300,00 (al netto di eventuali lavori che dovessero rendersi necessari a seguito di puntuali verifiche).

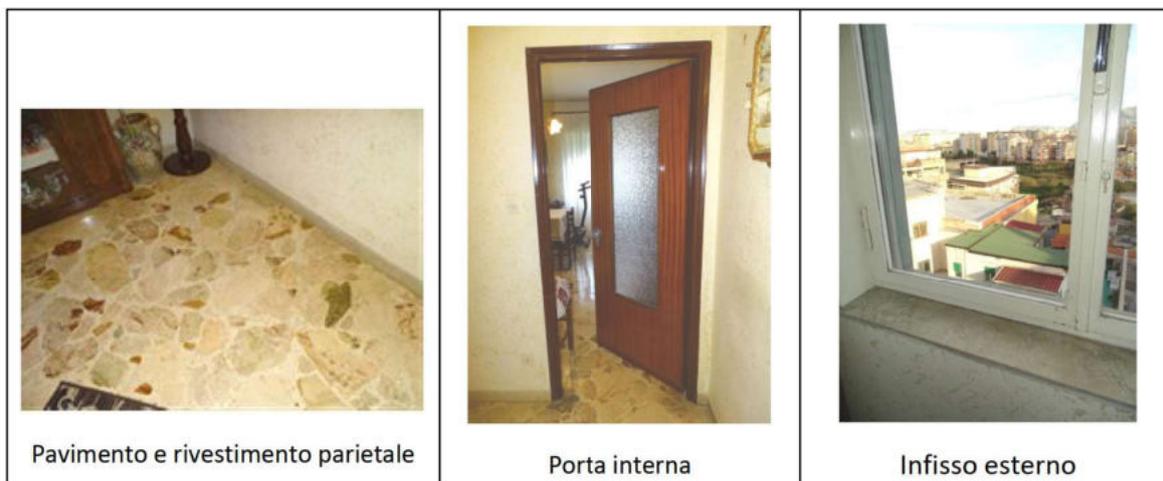
La PAVIMENTAZIONE interna è quella originaria, realizzata con mattoni alla palladiana (in cemento e pezzi di marmo), tranne nel locale wc ristrutturato in cui è in ceramica.

Le PARETI ed i SOFFITTI sono stati rifiniti con finiture normali con effetti decorativi (la parete della cucina e le pareti dei locali wc sono in parte piastrellate).

Le PORTE INTERNE sono quelle originarie in legno/vetro.

Gli INFISSI ESTERNI (ad una o due ante) sono quelli originari con telaio di ferro e vetro semplice, e dotati di avvolgibili in plastica.

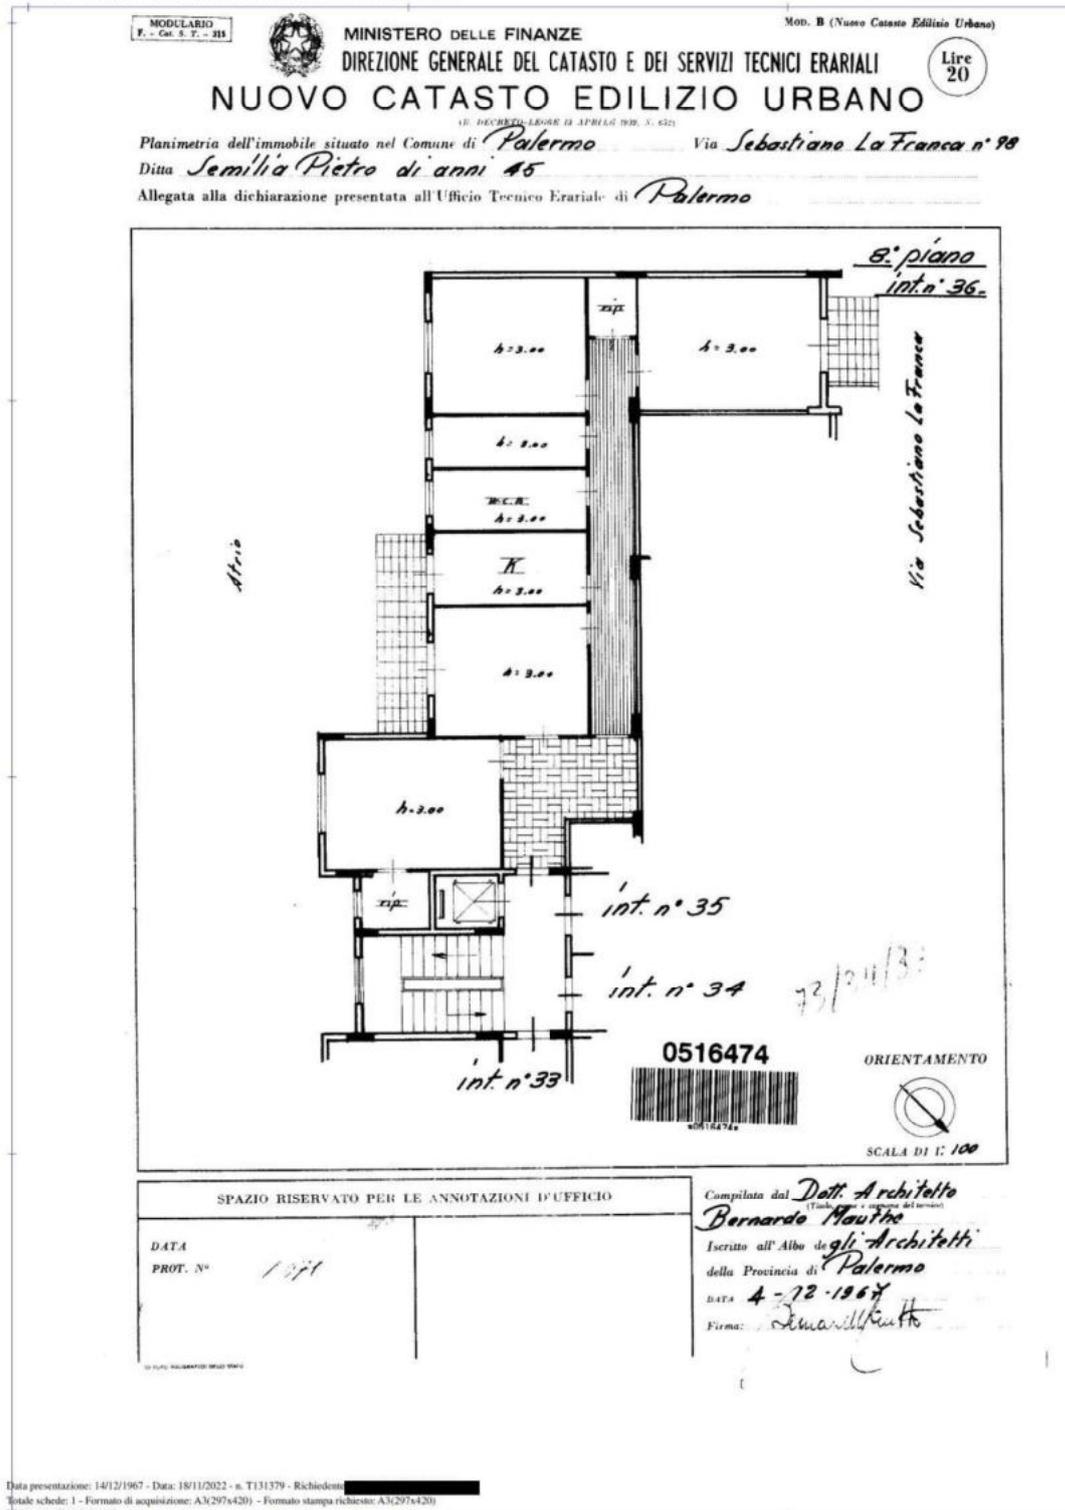
Planimetria catastale dell'appartamento

La PLANIMETRIA CATASTALE dell'immobile è quella originaria d'impianto; la presentazione al Catasto risale infatti al 14/12/1967.

Poiché la planimetria catastale coincide sostanzialmente con quella di progetto del piano tipo (coincide per distribuzione interna, non coincide perfettamente per sovrapposizione), si rimanda al capitolo 9 della presente relazione in cui si esamineranno le difformità tra la

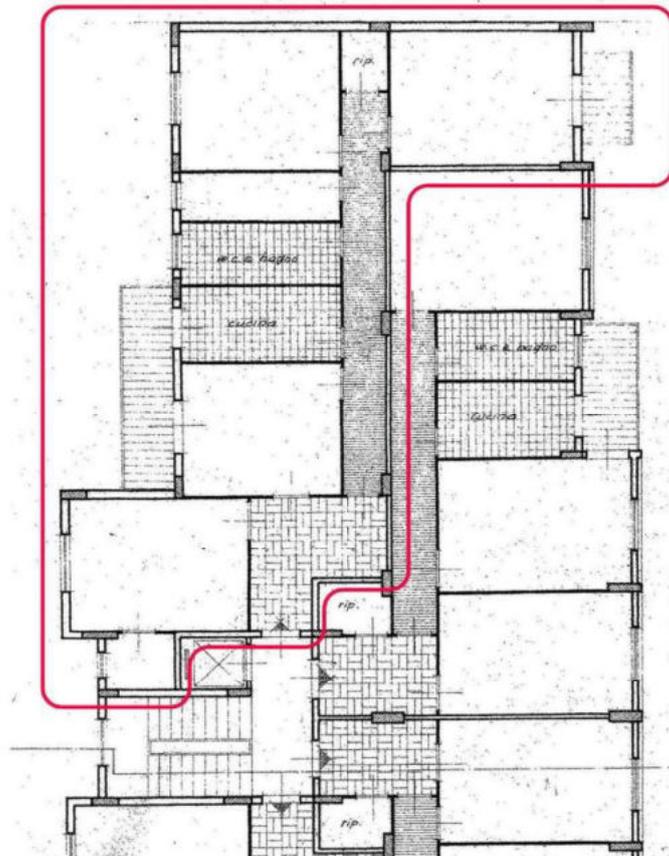
Planimetria di progetto dell'appartamento

(stralcio della Tavola 7 "PIANTA PIANO TIPO" della Variante al progetto)

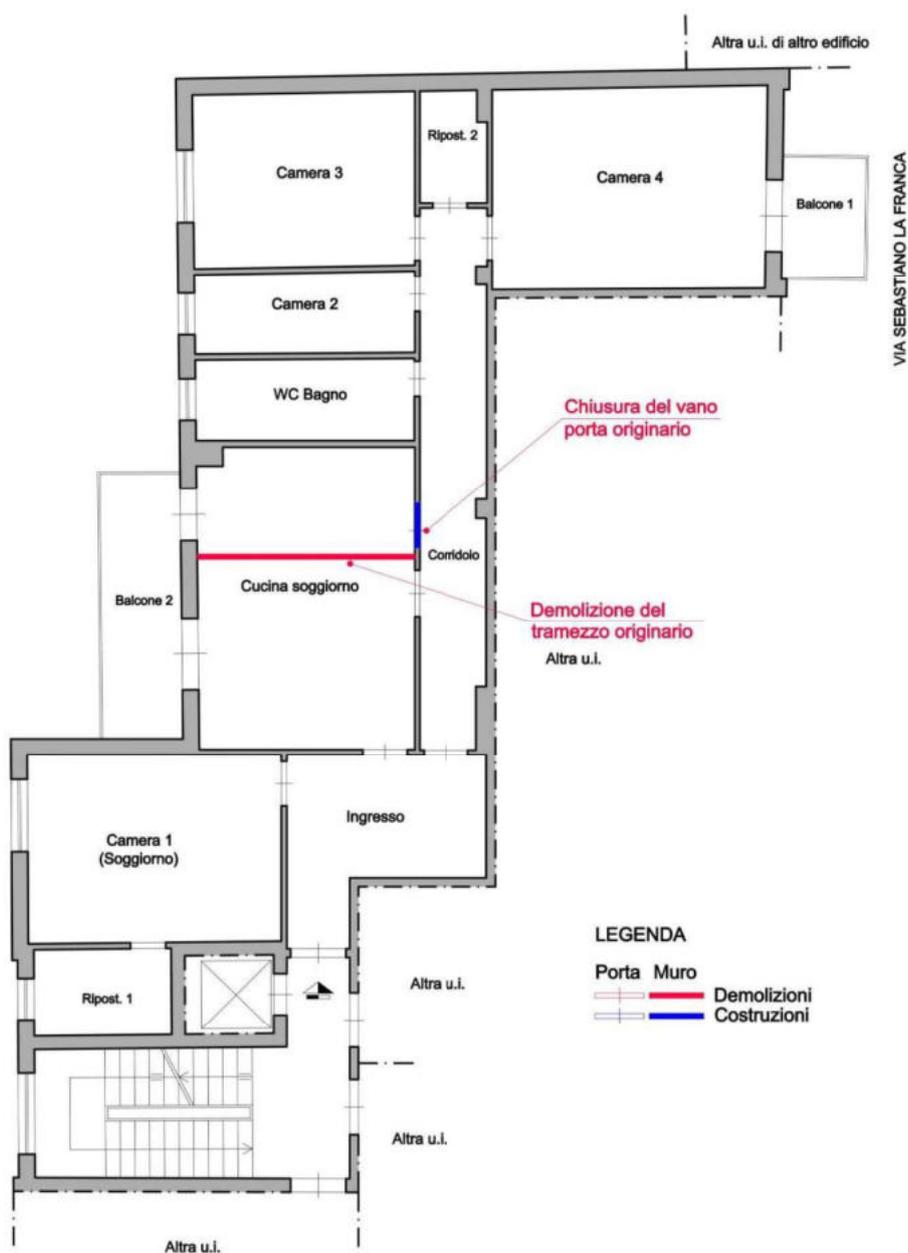
Planimetria delle demolizioni e costruzioni

Le ricerche effettuate presso gli uffici dell'Edilizia Privata del Comune di Palermo hanno confermato che, per quanto è stato possibile appurare, non sono state presentate istanze relative a pratiche edili (quali Comunicazione opere interne ai sensi dell'art. 9 L.R. 37/85, o Comunicazione inizio lavori asseverata C.I.L.A., etc.).

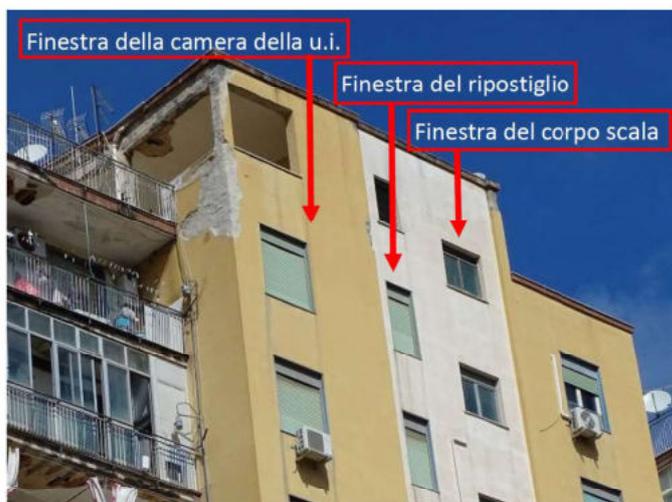
Prospetto posteriore dell'edificio.

- **RETROPROSPETTO:** una traslazione in avanti verso l'esterno del muro di tompagno del corpo scala e del ripostiglio n.1 fino quasi ad allinearsi alla porzione di prospetto adiacente; ciò ha portato ad un ampliamento del ripostiglio n.1 dell'appartamento e del corpo scala dell'edificio (vedi foto e confronto grafico tra tavola di progetto e stato di fatto);

La parete esterna (bianca) del vano scala e del ripostiglio è praticamente allineata alla parete (gialla) della stanza dell'unità immobiliare, in difformità con lo sfalsamento ben più ampio presente nella tavola di progetto.

Per quanto riguarda i punti "b)" e "c)" del precedente elenco (cioè le difformità dei prospetti, del corpo scala e del ripostiglio della u.i. che, come sopra precisato, riguardano tutti i piani dell'edificio B, nonché del contorno della u.i.), dovrebbe trattarsi tuttavia di difformità sicuramente già esistenti sui luoghi all'atto degli accertamenti finali compiuti dagli organi di vigilanza e controllo³ (accertamenti propedeutici al successivo rilascio dell'abitabilità), che evidentemente non sono state ritenute meritevoli di una variante in corso d'opera o finale rispetto al progetto approvato (qualora fosse stata prevista dalla legge) o di una segnalazione. Al riguardo, a pag. 2 del primo rapporto di abitabilità del fabbricato del 01/03/1967, elaborato dal Municipio di Palermo - Ripartizione Urbanistica - Ispettorato Edile, si dichiarava infatti "**la costruzione conforme al progetto approvato, salvo minima varianti tollerabili**".

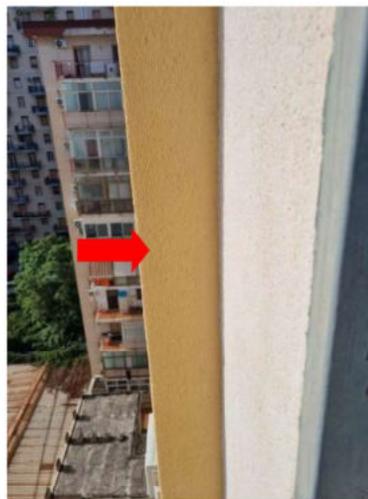
Prospetto posteriore dell'edificio.

Particolare della piccola rientranza tra la parete esterna (bianca) del vano scala e del ripostiglio e la parete (gialla) della stanza della u.i. (vista dalla finestra del ripostiglio).

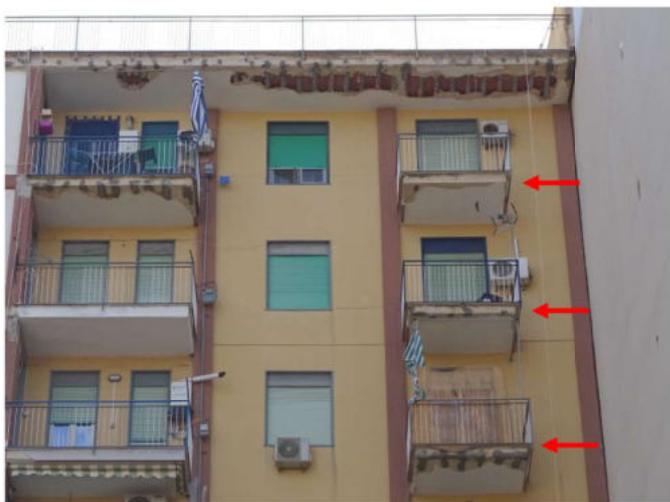
Prospetto principale dell'edificio su Via S. La Franca.

- **PROSPETTO SU VIA LA FRANCA:** leggero spostamento del balcone dalla posizione di progetto a quella attuale.

Traslazione dei balconi da dx verso sx, fino ad addossarsi al pilastro a sx.

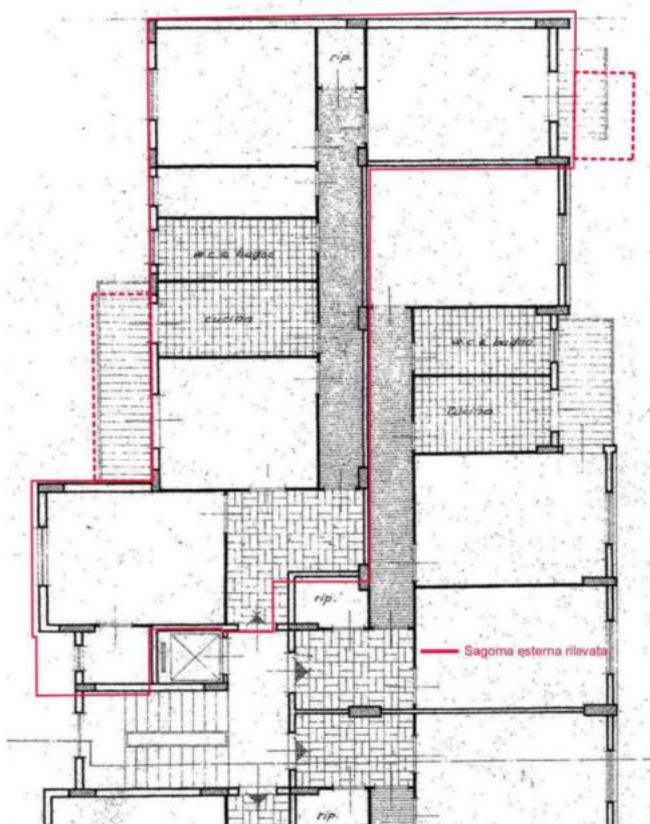
Il rilievo dello stato di fatto ha evidenziato che l'immobile risulta più grande rispetto a quanto previsto nella planimetria di progetto.

Si stima un incremento del 6,3 % circa dell'area del contorno lordo della u.i. rispetto a quello della planimetria di progetto (escludendo i balconi). Tale valore supera la tolleranza del 2% ammessa dall'art. 34-bis del DPR 380/2001. Nella figura a sinistra la linea rossa rappresenta il contorno lordo della u.i. rilevato.

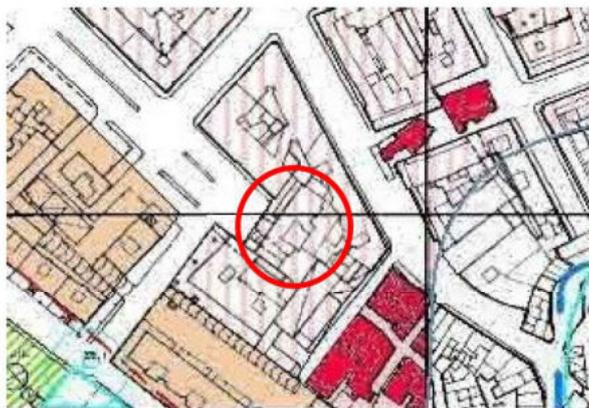
Stralcio P.R.G Tav. P2a-5011 con indicazione del fabbricato

- che le particelle n. 91-93-271 del fg. n. 73 ricadono all'interno del "Sito di Attenzione" della carta della Pericolosità e del Rischio Geomorfologico, secondo il Piano Stralcio di Bacino per l'Assetto Idrogeologico (PAI) del fiume Oreto e dell'area compresa tra il Bacino del fiume Oreto e Punta Raisi approvato con D.P.R.S. n. 91 del 27.03.2007.

Di seguito si riporta lo stralcio della tavola P2a-5011 dell'attuale P.R.G. (l'edificio è posto all'interno di un anello rosso a largo spessore disegnato dallo scrivente).
