Consulenza Tecnica d'Ufficio
Procedura N°139/2019 Registro Esecuzioni Immobiliari
promossa da **omissis**
contro **omissis**

RELAZIONE DI STIMA con dicitura omissis

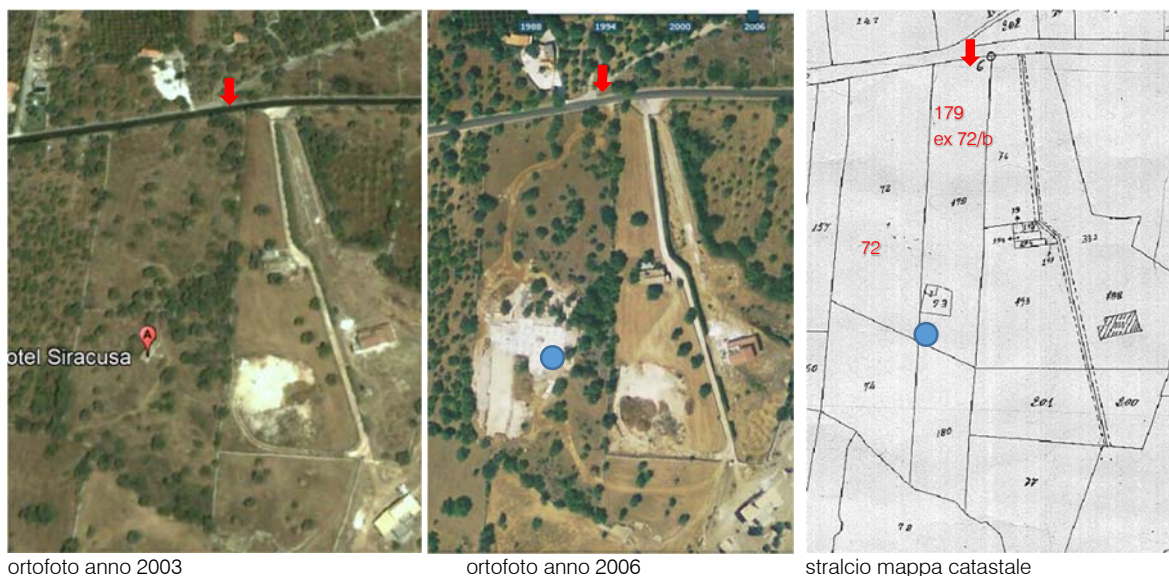
Dato atto che lo stato dei luoghi descritto nell’atto di acquisto è variato per l’avvenuta trasformazione dell’area in funzione dell’edificazione del complesso alberghiero, vista l’ortofoto storica risalente all’anno 2003 disponibile su google earth, e le ortofoto disponibili su geoportale nazionale del 1988-1994-2000-2006, delle quali si riportano di seguito quella del 2003 e quella del 2006, vista la mappa catastale originaria, considerato che la p.la 72/b è la ex p.la 179, è possibile desumere che l’ingresso e la cisterna indicati nell’atto rep. 18997 in Notaio Salibra del 1995 sono individuabili, il primo nel punto evidenziato con freccia rossa sulle ortofoto, la seconda nel punto evidenziato con pallino blu nonché come posta sotto la tettoia a protezione del gruppo pompe antincendio.

ortofoto anno 2003

ortofoto anno 2006

stralcio mappa catastale

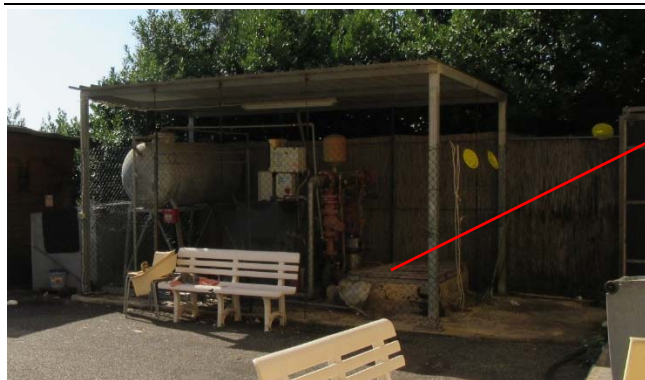
cisterna ubicata tra la
p.lla 72 e 72/b

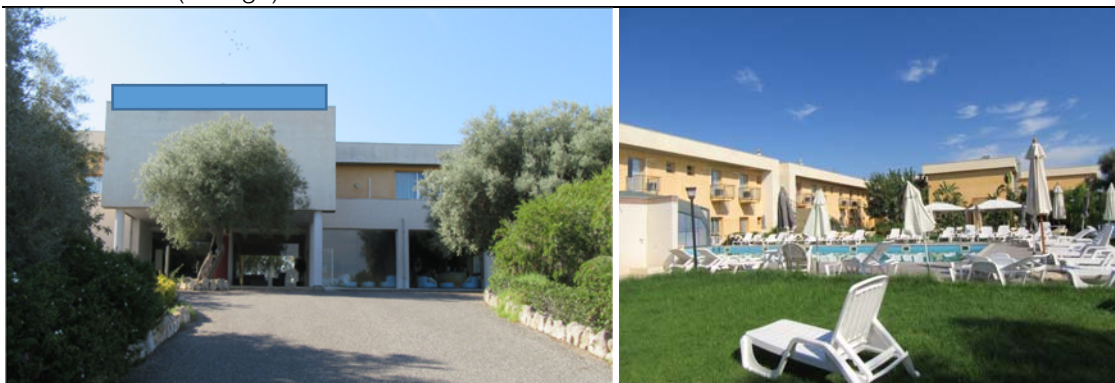
o **Edificio A** (albergo)

La tipologia architettonica del *fabbricato*, è quella di un edificio ricettivo costituente il fulcro dell'attività alberghiera all'interno del quale sono allocati il ricevimento, la portineria, il centralino, la cassa, le camere, la ristorazione, il bar e la prima colazione. E' costituito da due corpi di fabbrica autonomi dal punto di vista strutturale ovvero due unità edilizie che giuntate ed organicamente connesse dal punto di vista funzionale e distributivo, creando un solo organismo edilizio, sono da considerate come unica unità edilizia.

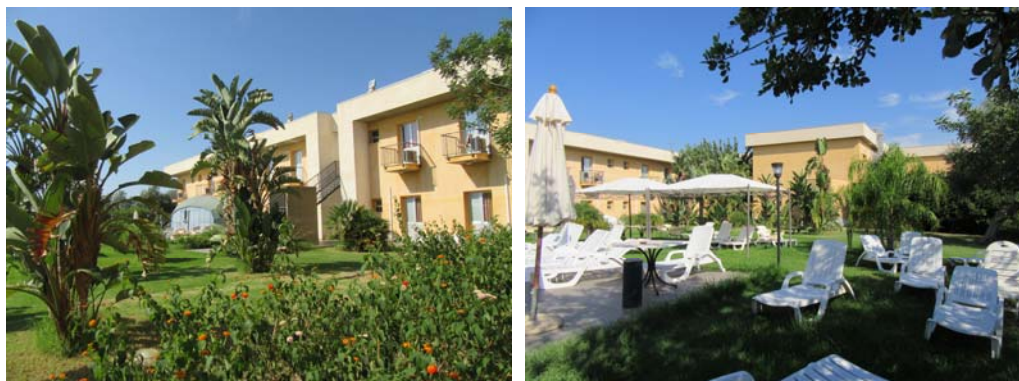
- ✓ la corte verde dell'albergo, di superficie coperta pari a circa 1.000mq, arredata con prato, piante, fiori, arbusti, cespugli, posizionamento di beole per la creazione di percorsi preferenziali per raggiungere il bar dell'albergo e gli altri servizi, nonché soluzioni vegetali appositamente studiate per creare uno spazio accogliente.

Al momento del sopralluogo l'area appariva trascurata specie nelle parti distanti dall'albergo.

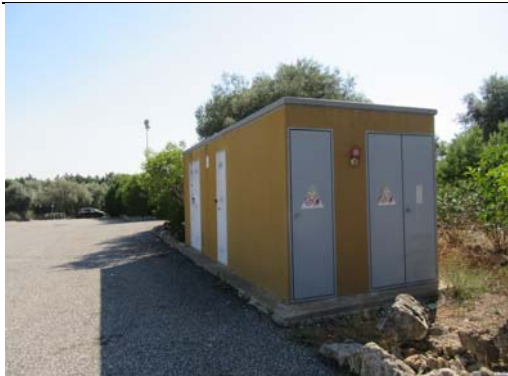
o Cabina Elettrica C

E' una struttura prefabbricata: secondo la tipologia si presume sia realizzata in cav confezionato con cemento ad alta resistenza adeguatamente armato con pareti di spessore 7 cm, internamente ed esternamente trattate con intonaco murale plastico al quarzo che conferisce elevata resistenza agli agenti atmosferici; il tetto impermeabilizzato con guaina catramata, saldata e verniciata con pittura bituminosa di colore alluminio; la ventilazione naturale avviene tramite finestre di aerazione; il basamento essere prefabbricato. Ha pianta rettangolare di superficie lorda coperta pari a $2,50\text{m} \times 6,53\text{m} = 16,32\text{mq}$ che, come dal progetto, comprende un vano contatori, un vano enel, un vano TR ed un vano utente.

Le condizioni appaiono buone.

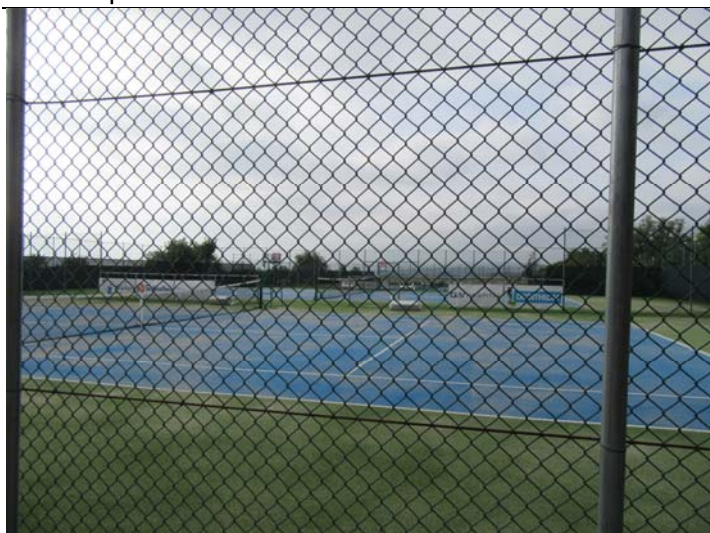
o Campi da tennis D

Si tratta di quattro campi rettangolari di dimensioni pari a circa $10,97\text{m} \times 23,77\text{m}$ rivestiti in carpet, un tappeto sintetico in pvc con fibra di vetro superficie che, secondo quanto dalla letteratura di settore, presenta un elevato grado di smorzamento, a beneficio degli atleti. I campi, raggruppati a gruppi di 2 e protetti da recinzione in pali e rete metallica, sono compresi all'interno di un'area estesa circa 2.888mq .

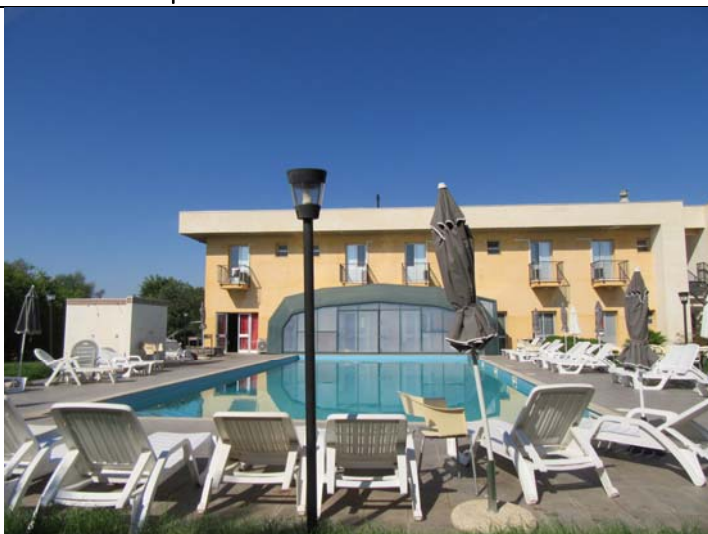
o Piscina copribile E

E' una vasca interrata in c.a. di forma rettangolare e dimensioni pari a **8,00mx17,50m=140mq**, con profondità variabile, secondo il progetto, da 1,10m a 1,50m, è rivestita con ceramica ed il perimetro è finito in marmo con bordo arrotondato. Circondata da un ampio solarium in mattonelle di ceramica, di superficie coperta pari a circa **238mq**, dotata di docce e di una corte verde attrezzata con gazebi (superficie coperta pari a circa 1.000mq), è una piscina *a skimmer* ovvero il sistema di filtrazione è composto da prese aspiranti dette skimmer, dalla pompa, dal filtro e dalle bocchette di mandata.

E' in parte copribile mediante sistema del tipo scorrevole telescopica che, di superficie pari a circa 110mq, è costituita da moduli che si accumulano l'uno sull'altro scorrendo tramite ruote: la struttura è in elementi di acciaio tamponati con pannelli in plexiglass.

Le condizioni appaiono in linea generale discrete pur dovendo evidenziare sconnessioni e fessurazioni del pavimento del solarium.

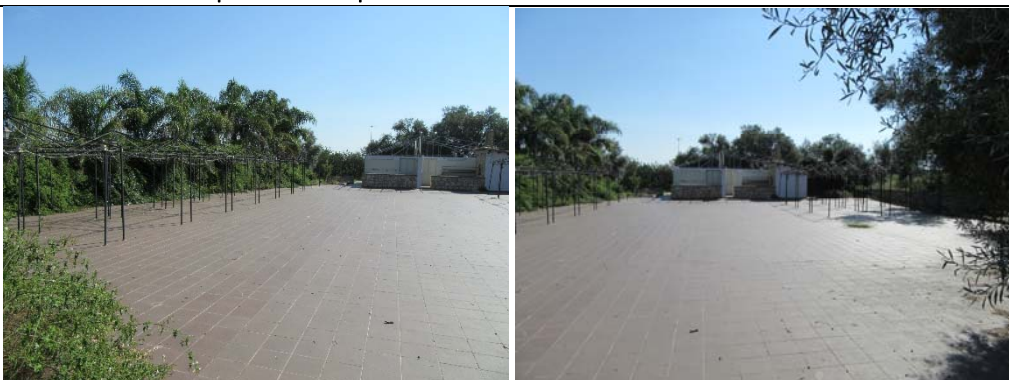
o area adibita a pizzeria all'aperto F

L'area ha un'estensione di circa **600,00mq** e risulta interamente pavimentata con mattonelle di ceramica, oltre che essere dotata di gazebi di 3,00mx3,00m, sistemati in due gruppi, uno di circa 100mq ed uno di

circa 60mq, dotati di sistemi di illuminazione. L'area, dotata di illuminazione, affaccia su un laghetto artificiale.

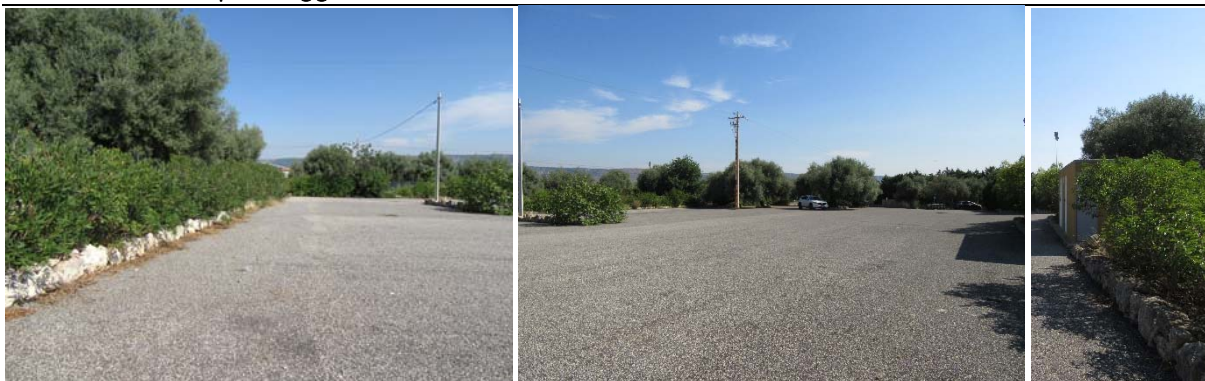
o **area adibita a parcheggio e viabilità G**

L'area a parcheggio, comprendente anche porzione di altra proprietà (p.lla 76) nella zona di ingresso dalla strada di accesso, si presenta interamente recintata con muri a secco e dotata di cancello di ingresso scorrevole automatico con comando a distanza. Ha una superficie pari a circa 4.000mq -1.000mq circa ricadenti nella p.lla 76 = **3.000mq**. Finita in asfalto, è interamente recintata con muri a secco e soprizzo in paletti e rete metallica, risultando poi dotata di aiuole perimetrali piantumate con siepi ornamentali e di aiuole centrali realizzate attorno agli alberi di ulivi sapientemente conservati. E' illuminato il solo cancello di ingresso. Si segnala la presenza all'interno dell'area di due pali di servizio per il trasporto dell'energia.

La viabilità di accesso e di distribuzione interna è delimitata da muretti a secco o dal marciapiede che circonda l'albergo: ha una superficie complessiva pari a circa **2.100mq**, di cui circa 1.740mq in asfalto mentre la restante parte è in sterrato.

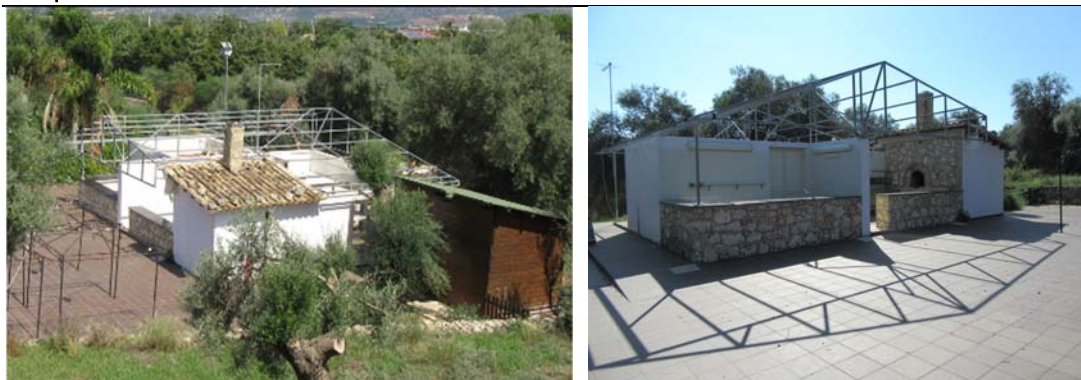
o **pizzeria H**

E' una costruzione morfologicamente riconducibile a due rettangoli adiacenti, formata da una parte destinata ai servizi pizzeria di superficie lorda coperta pari a circa **80,50mq** che, delimitata da murature di altezza pari a circa **2,20m**, ospita l'angolo bar, la zona pizzeria, la cucina, un locale di sgombero ed un portico (9,70mq), e dal forno a legna in muratura di superficie lorda coperta pari a circa **9mq**.

Al momento del sopralluogo la parte destinata ai servizi pizzeria la costruzione era priva di manto di copertura le murature si presentavano sormontate dalla una struttura metallica scatolare: il fabbricato, realizzato dapprima come area delimitata da muri di altezza pari a 2,20m e privo di copertura, fatta eccezione per il forno a legna in muratura che presenta tetto a falda, è stato coperto poi coperto con tenda

Il fabbricato appare nel complesso in discrete condizioni di conservazione.

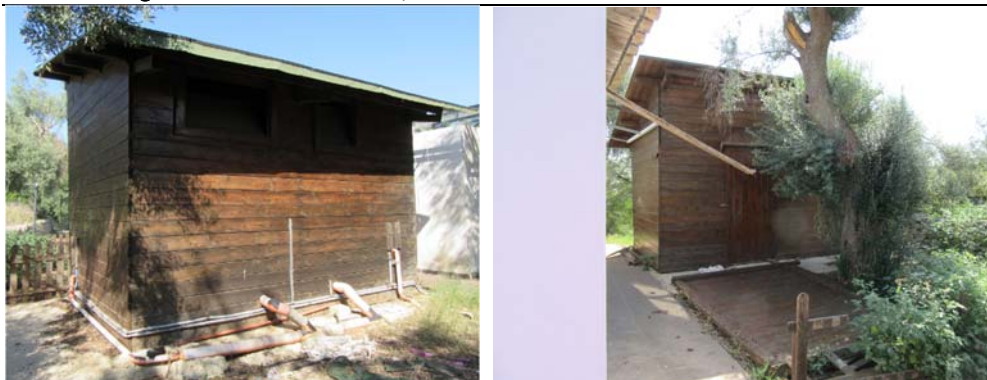
o **servizi igienici** al servizio della pizzeria I

E' un prefabbricato in struttura e tamponamento lignei, di superficie lorda coperta pari a circa **11,30mq** con altezza media esterna pari a circa **3,17m**, comprendente come da progetto un antiwc con lavabo, una latrina con vaso igienico ed un wc per diversamente abili dotato di lavabo e vaso ergonomici.

La copertura a falda unica con tavolato in doghe di legno e guaina tipo canadese. E' dotato di impianto elettrico, idrico-fognante e di illuminazione.

Il fabbricato appare nel complesso in buone condizioni di conservazione.

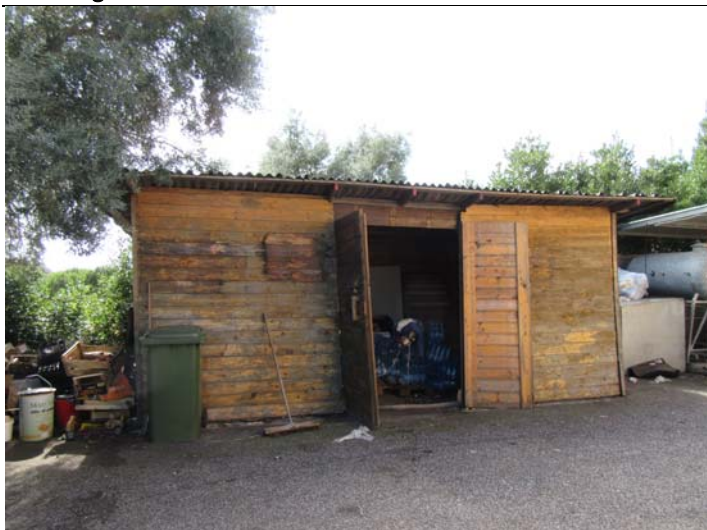
o **magazzino L**

E' un prefabbricato in struttura e tamponamento lignei, di superficie lorda coperta pari a circa $3,03\text{m} \times 5,95\text{m} =$ **18,03mq** con altezza media esterna pari a circa **2,40m**, comprendente un solo vano adibito a ripostiglio. Il calpestio è in asfalto. La copertura a falda unica anch'essa con struttura in legno, priva di tavolato, ha manto in onduline catramate.

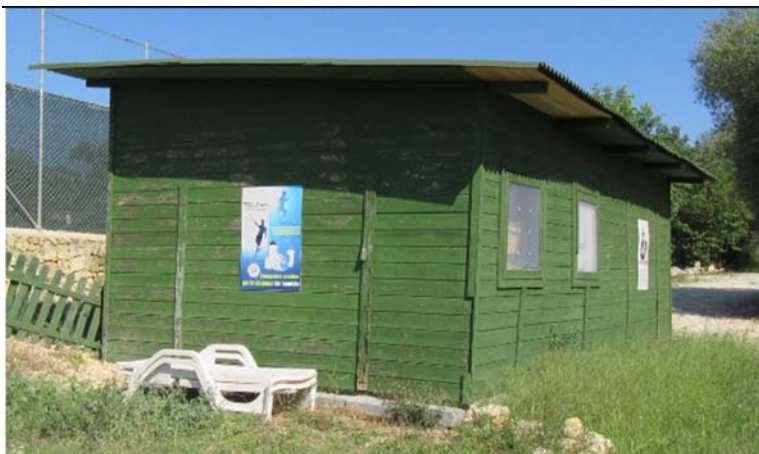
o **office tennis M**

E' un prefabbricato in struttura e tamponamento lignei, di superficie lorda coperta pari a circa $4,12m \times 8,12m = 33,45mq$ con altezza media esterna pari a circa **2,87m**, comprendente un solo vano adibito a locale di servizio per l'attività sportiva nei campi da tennis. Il pavimento è in linoleum effetto legno. La copertura a falda unica ha struttura lignea, sormontata da tavolato in doghe e da manto in guaina alla canadese. E' dotato di impianto elettrico e di illuminazione.

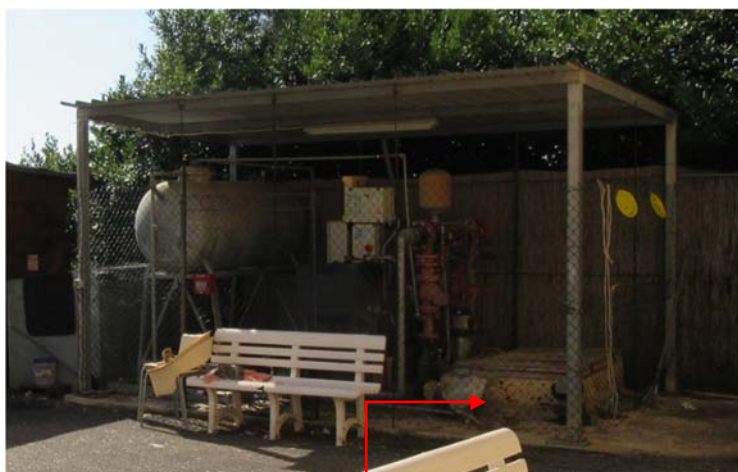
o **tettoia N**

Si tratta di una struttura in metallo composta di pilastri e traversi bullonati a basamento in cemento a sostegno di copertura in lamiera grecata per una superficie coperta pari a circa 10,90mq con altezza media esterna pari a circa 2,50m, realizzata a protezione della stazione pompe. E' dotata di impianto elettrico e di illuminazione.

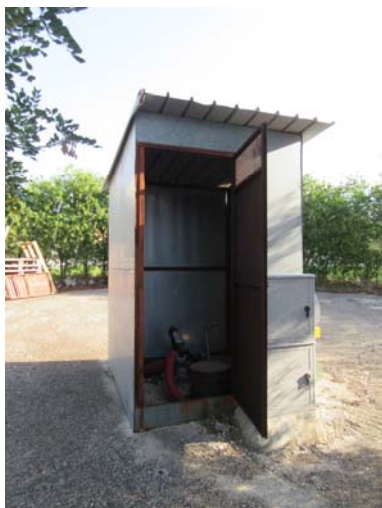
Il pozzo trivellato, come dalla documentazione rilasciata dal Comune di Solarino e dal Genio Civile di Siracusa,

- ✓ è stato realizzato in esecuzione all'autorizzazione edilizia n. 07/2006 del 30.03.2006 rilasciata dal Comune di Solarino,

- ✓ la resa dell'impianto di eduazione, a seguito delle operazioni di misura effettuate dal Genio Civile (prot. 7497/SM del 23.03.2007) è stata valutata pari a 0,594l/sec,

Le condizioni appaiono buone.

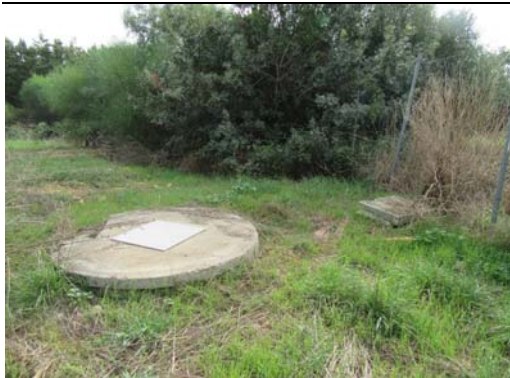
o **fossa imhoff Q**

Come dalla documentazione rilasciata in copia dal Comune di Solarino lo smaltimento dei reflui provenienti dall'insediamento turistico avviene mediante la vasca settica di tipo imhoff con condotta sub-irrigante: nel progetto approvato con l'ultimo titolo abilitativo edilizio rilasciato (concessione edilizia in sanatoria ai sensi dell'ex art. 13 L. 47/85 n. 68/2013) si osserva che a tale sistema di smaltimento sono collegate le reti provenienti sia

dall'albergo/A che dalla pizzeria H e relativi servizi I, rilevando tuttavia che l' autorizzazione allo scarico è la n. 14 del 30.04.2008, scaduta il 30.12.2012 e non rinnovata, fa riferimento alla rete proveniente dal solo Albergo.

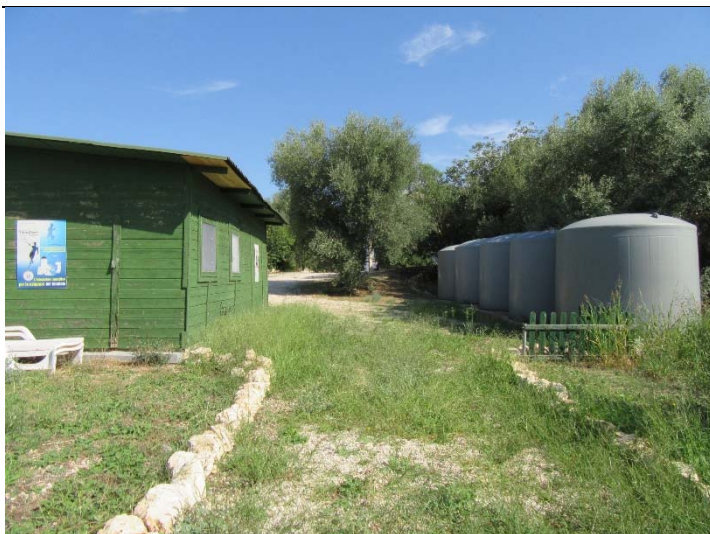
o **serbatoi S**

Si tratta di cinque serbatoi in pvc modello panettone fuori terra poggiati su basamento in cemento, costituenti probabilmente la riserva idrica antincendio.

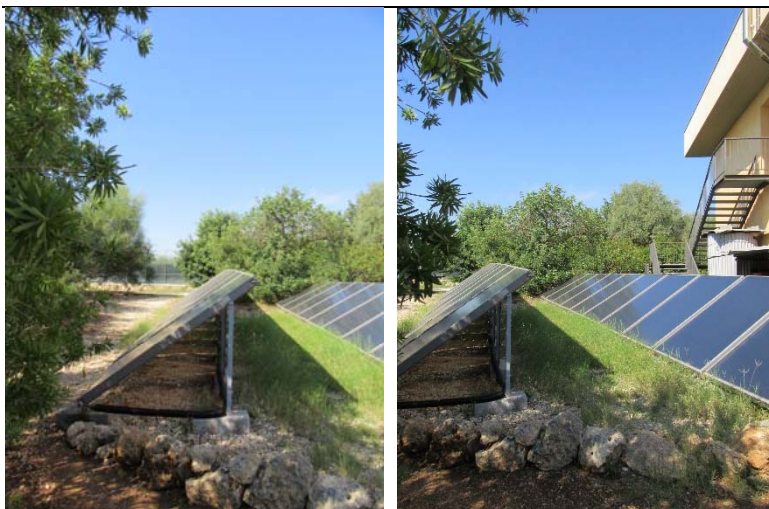
o **solare termico U**

L'impianto, per quanto dalle certificazioni impiantistiche consultate presso il Comando dei VV FF di Siracusa, è stato installato in ausilio alle caldaie a GPL per il riscaldamento dell'acqua della piscina e dell'acqua calda sanitaria con una potenza indicata sull'APE pari a 19,9kWt.

Installato a terra nell'area prossima alla parete a sud del fabbricato A/albergo ed in parte sul lastrico solare, appare costituito da:

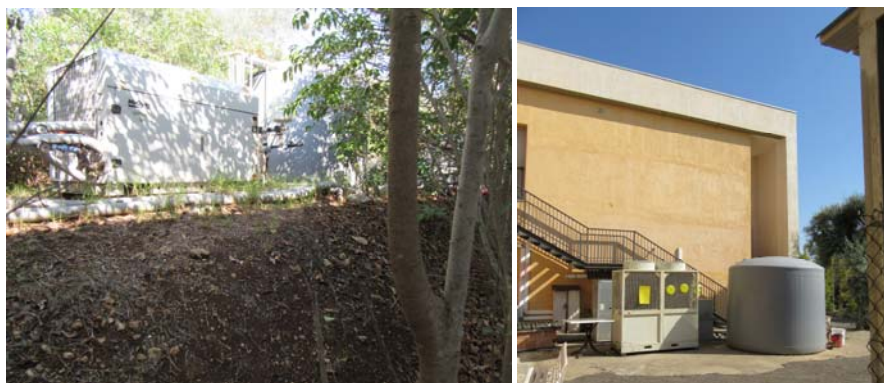
o **macchine termiche (chiller) con serbatoi di accumulo V**

Sono allocate nell'area esterna con la funzione di alimentare l'impianto di climatizzazione con termoconvettori a parete o in controsoffitto.

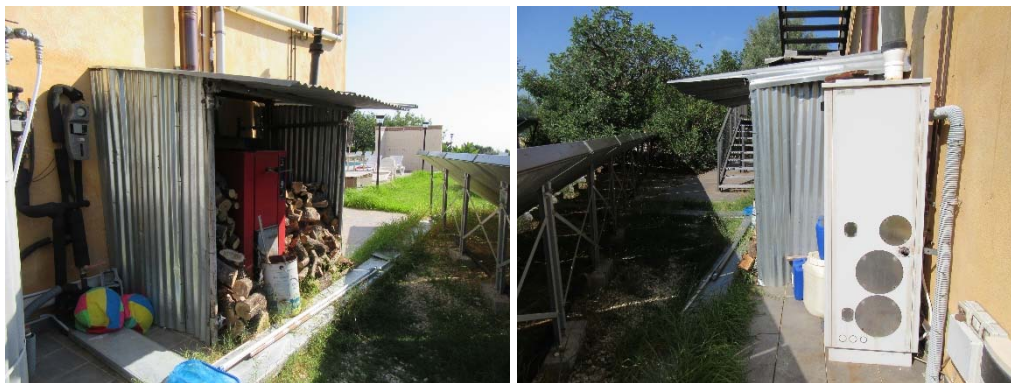
o **caldaie per la produzione di acqua calda sanitaria Z**

Le caldaie sono state installate per il riscaldamento dell'acqua della piscina e la produzione dell'acqua calda sanitaria: sono state osservate due poste all'esterno, due al piano terra di cui una in prossimità della piscina in adiacenza al fabbricato ed una in prossimità della scala di emergenza lato cucina. Si rileva che nel progetto approvato dai VV FF nel 2012 sono indicate sette caldaie a GPL di cui, due all'esterno a piano terra dove oggi collocate, una nel vano tecnico a piano terra e tre sul lastrico solare. Sulla certificazione impiantistica consultata presso il Comando dei VV FF di Siracusa del 30.11.2015 sono indicati tre generatori, di potenza termica nominale di 51kW. Le caldaie a GPL ricevono l'alimentazione da serbatoio

posto all'esterno dell'edificio in area con basamento in cls armato, recintata da rete e paletti in ferro, lontana dalla vegetazione, identificato nella presente relazione con lettera R.

Altresì sono presente una caldaia a legna posta accanto alla caldaia a GPL a piano terra, protetta da casotto in lamierino zincato, della quale nessuna certificazione è stata individuata; una caldaia all'interno del vano tecnico a piano terra al servizio del bagno turco.

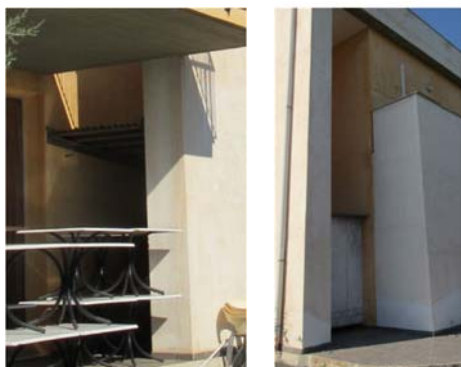
- 7) Chiusura con tettoia in struttura metallica e pannelli della quinta architettonica lato ad est dell'albergo.

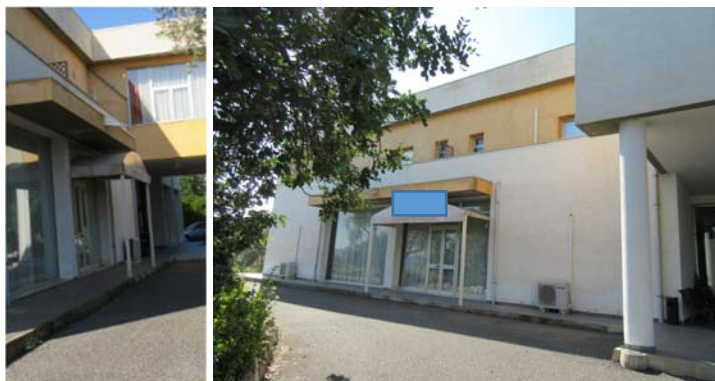
- 8) Installazione di tenda all'ingresso del locale destinato a ristorante.
