TRIBUNALE ORDINARIO DI TERNI

PROCEDURA DI ESECUZIONE IMMOBILIARE

N° Gen. Rep. **141/2022**

RAPPORTO DI VALUTAZIONE
LOTTO 001
**Porzione di edificio residenziale
in corso di ristrutturazione**

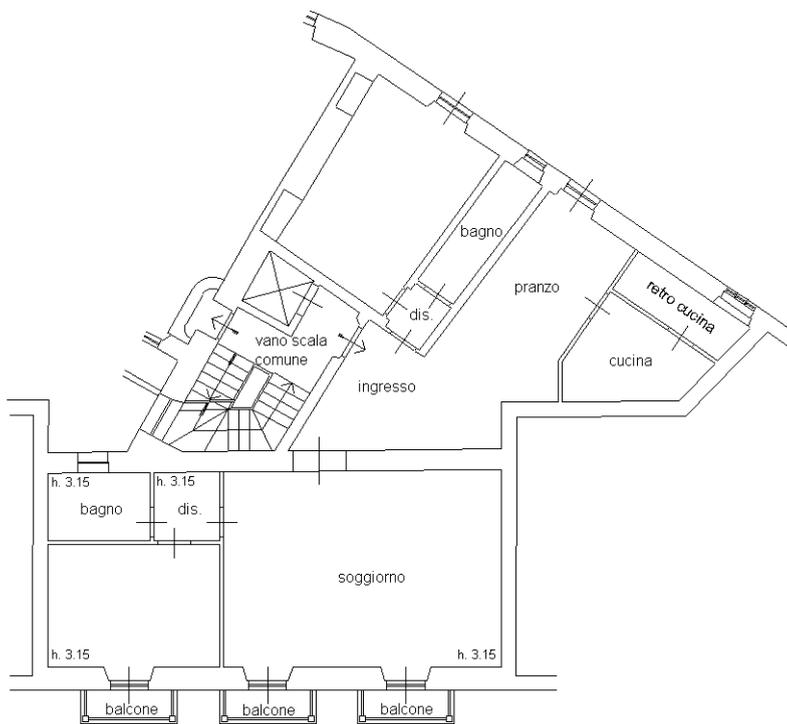
**Piano Primo
H. 2.70**

La planimetria catastale attuale dell'immobile [derivato per "diversa distribuzione degli spazi interni, ristrutturazione, frazionamento e fusione" dai subalterni 5, 6 e 7, cfr planimetrie allegate al n°7], introdotta in atti con la denuncia di variazione prot. n°TR0121531 del 22/10/2014, non risulta regolare perché non del tutto rispondente allo stato dei luoghi in quanto:

- 1) Le altezze indicate [2,70 m per l'intero piano, e 3,15 m per il volume su Corso Tacito] sono difformi da quelle effettive, variabili da un minimo di 2,38 m ad un massimo di 3,10 m circa,
- 2) Lo spessore di alcuni divisori interni risulta diverso, ed apparentemente inferiore, a quello effettivo.

Ultima planimetria in atti

Denuncia di variazione catastale per esatta rappresentazione grafica.

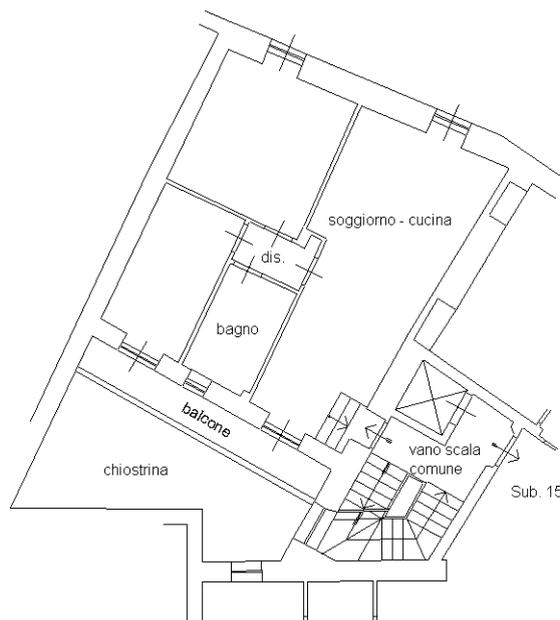
Piano Primo
H. 2.70

La planimetria catastale attuale dell'immobile, introdotta in atti con la denuncia di variazione prot. n°TR0023361 del 05/04/2022 per ultimazione di fabbricato urbano, non risulta regolare

- 1) L'altezza indicata [2,70 m per l'intero piano] è difforme da quelle effettive, variabili da un minimo di 2,72 m ad un massimo di 2,91 m,
 - 2) Le dimensioni interne di alcuni vani risultano diverse da quelle riscontrate con il rilievo.
- L'immobile "B", così come individuato, è pertanto irregolare sotto il profilo catastale, seppure l'irregolarità non impedisca il suo trasferimento a terzi o la registrazione, la trascrizione e la volturazione dell'atto traslativo.

Ultima planimetria in atti

Denuncia di variazione catastale per esatta rappresentazione grafica.

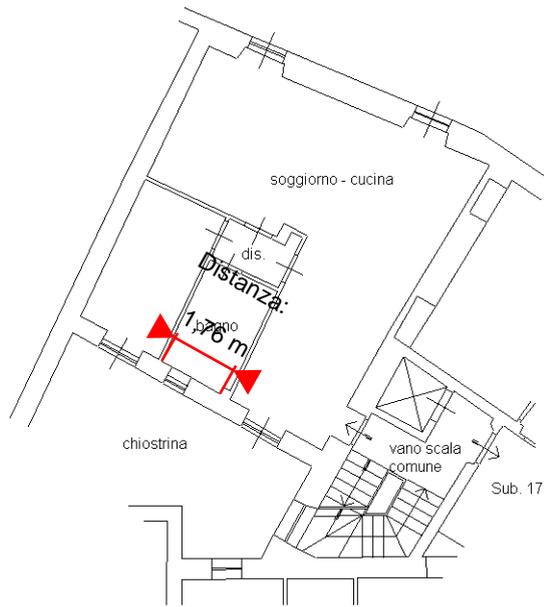
**Piano Secondo
H. 2.70**

La planimetria catastale attuale dell'immobile "B" [subalterno 16], introdotta in atti con la denuncia di variazione prot. n°TR0023361 del 05/04/2022 per ultimazione di fabbricato urbano, non risulta regolare perché non del tutto rispondente allo stato dei luoghi in quanto:

- 1) L'altezza indicata [2,70 m per l'intero piano] è difforme da quella effettiva, variabile tra 2,52 m e 2,53 m,
- 2) Le dimensioni interne di alcuni vani risultano diverse da quelle riscontrate con il rilievo.

Ultima planimetria in atti

Denuncia di variazione catastale per esatta rappresentazione grafica.
