**Tribunale di Belluno**  
**PROCEDURA DI ESECUZIONE IMMOBILIARE**

N° Gen. Rep. **99/2022**  
data udienza ex art. 569 c.p.c.: 06-06-2023 ore 10:00

**RAPPORTO DI VALUTAZIONE**  
**Lotto 001**

**Beni in Cortina D'Ampezzo (BL)**  
**Località/Frazione Località Sotto Le Rive**  
 Via Roma n°52

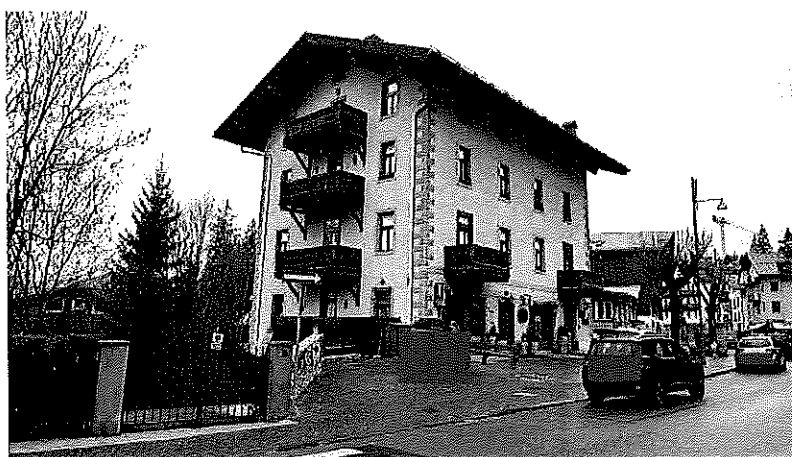
Cancello	tipologia: <b>doppia anta a battente</b> materiale: <b>ferro</b> apertura: <b>manuale</b> condizioni: <b>da normalizzare</b> Riferito limitatamente a: cancello carraio accesso autorimessa al P.S1
Infissi esterni	tipologia: <b>anta singola e/o doppia con vasistas</b> materiale: <b>legno</b> protezione: <b>inesistente</b> condizioni: <b>buone</b> Riferito limitatamente a: unità abitativa
Infissi interni	tipologia: <b>a battente</b> materiale: <b>legno</b> condizioni: <b>buone</b> Riferito limitatamente a: porte unità abitativa
Manto di copertura	materiale: <b>lamiera preverniciata</b> coibentazione: <b>pannelli termo-assorbenti</b> condizioni: <b>buone</b>
Pavim. Esterna	materiale: <b>porfido</b> condizioni: <b>sufficienti</b> Riferito limitatamente a: piazzale ingresso fabbricato da Via Roma
Pavim. Interna	materiale: <b>legno</b> condizioni: <b>buone</b> Riferito limitatamente a: tutti i vani esclusi i bagni

Vista fabbricato e cancello accesso al P. S1

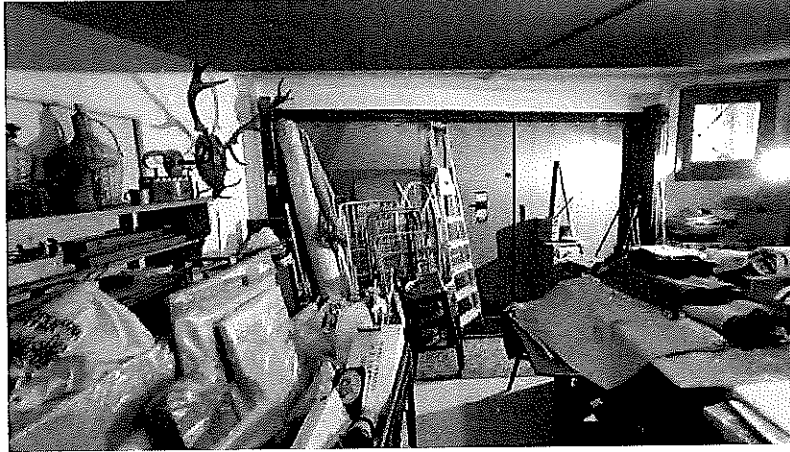
Posto auto P.S1

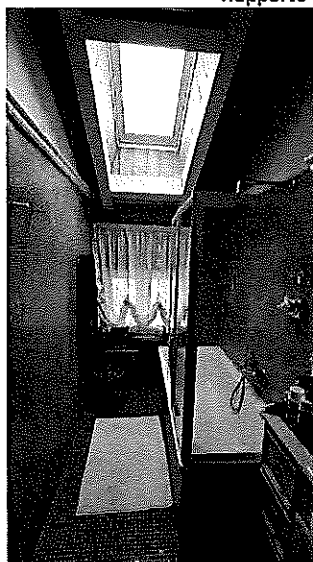
Pavim. Interna	materiale: <b>piastrelline mosaico</b> condizioni: <b>buone</b> Riferito limitatamente a: bagni
Pavim. Interna	materiale: <b>cls tipo industriale</b> condizioni: <b>buone</b> Riferito limitatamente a: posto auto al P.S1
Portone di ingresso	tipologia: <b>doppia anta a battente</b> materiale: <b>legno e vetro</b> accessori: <b>senza maniglione antipanico</b> condizioni: <b>da normalizzare</b> Riferito limitatamente a: portone ingresso vano scale
Portone di ingresso	tipologia: <b>anta singola a battente</b> materiale: <b>legno</b> condizioni: <b>buone</b> Riferito limitatamente a: portoncino in legno massiccio ingresso unità abitativa
Portone di ingresso	tipologia: <b>basculante</b> materiale: <b>legno</b> condizioni: <b>buone</b> Riferito limitatamente a: portone basculante con porta incorporata elettrificato ingresso posto auto al P.s1
Rivestimento	ubicazione: <b>bagno</b> materiale: <b>piastrelline mosaico</b> condizioni: <b>buone</b> Riferito limitatamente a: bagni

Vista bagno al P.3
