TRIBUNALE DI VERONA
ESECUZIONI IMMOBILIARI

PERIZIA DI STIMA
LOTTO UNICO

Esecuzione Immobiliare	N. Gen. Rep. 39/2023
Giudice	Dott.ssa Paola Salmaso
Creditore precedente	[REDACTED]
Parte eseguita	[REDACTED]

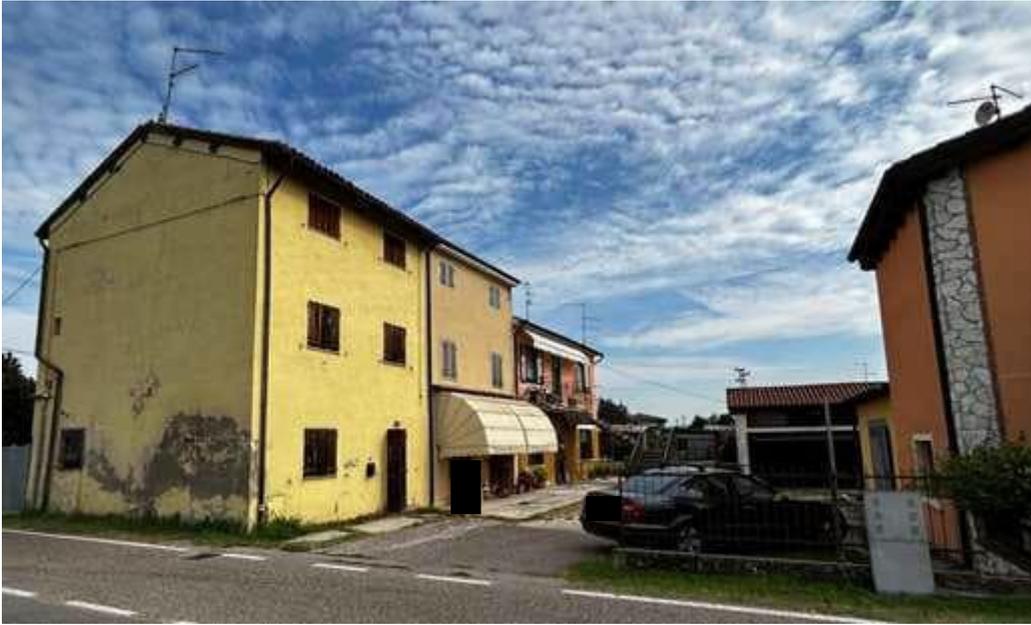
Figura 2: Esterni del fabbricato e accesso alla corte comune dalla pubblica via

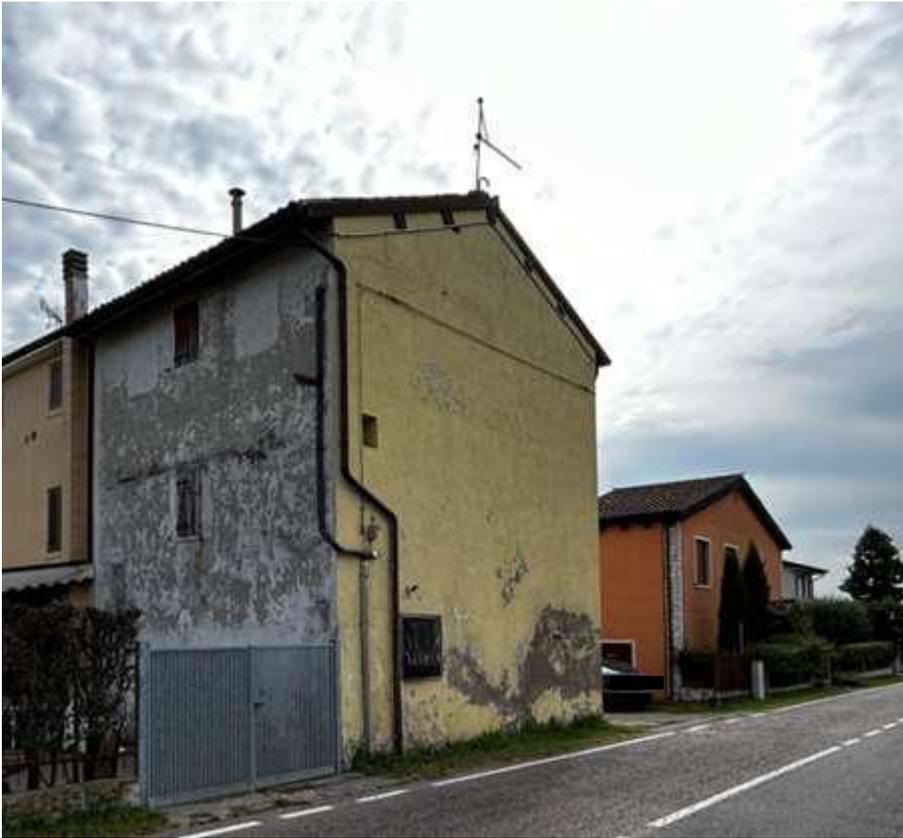
L'immobile è una casa di corte con corte comune. Oggi versa nel più totale stato di abbandono, in pessimo stato di manutenzione, con evidenti danni da umidità sulla parete esterna ovest (verso la pubblica via), forse dovuti ad una rottura nell'impianto idraulico o a infiltrazioni.

Figura 3: esterni

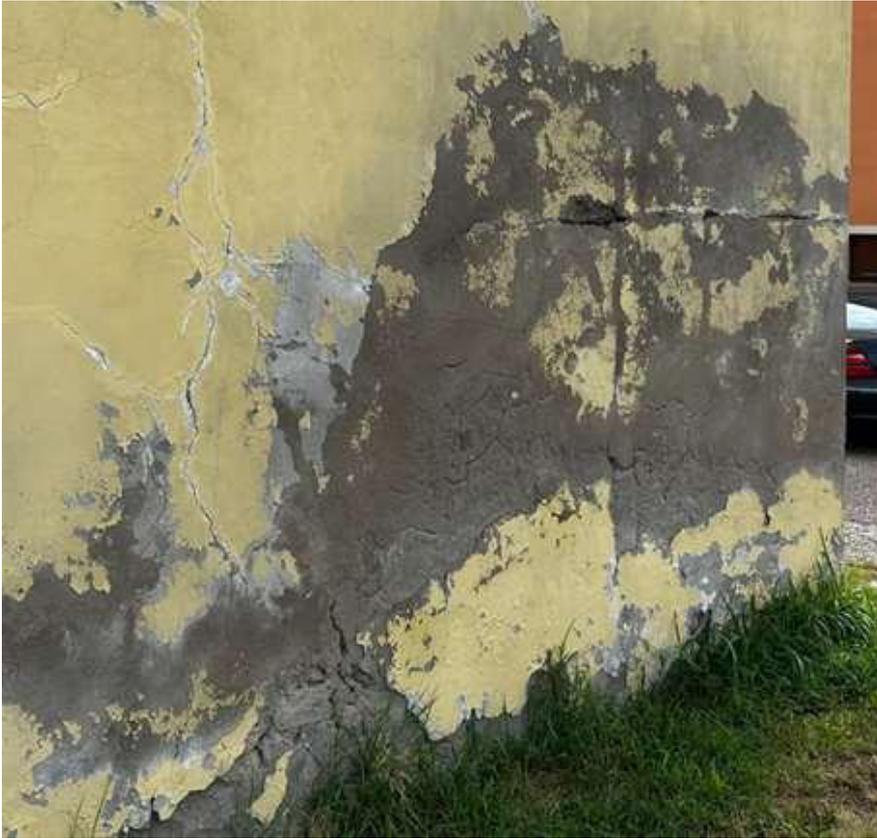
Figura 4: esterni - dettaglio ammaloramenti su parete ovest

L'immobile va considerato come completamente da ristrutturare nei suoi impianti.

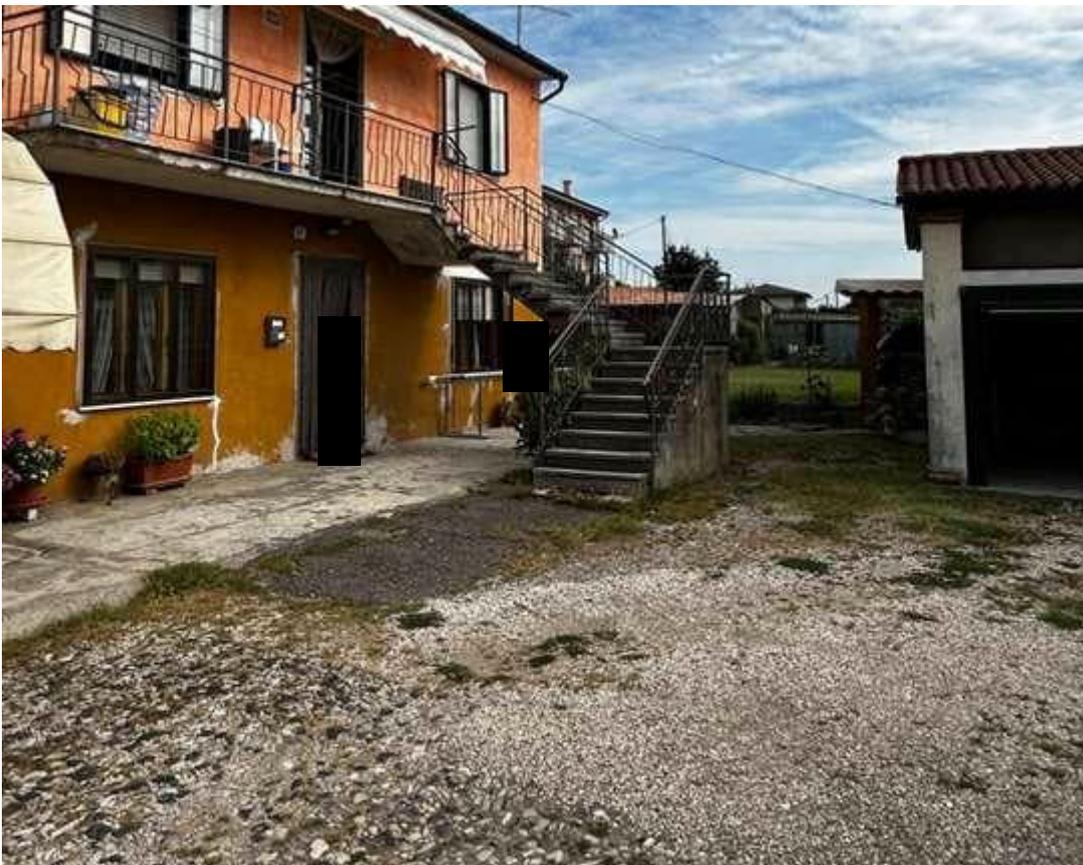
Figura 5: esterni: parte della corte comune e scala di accesso all'immobile del vicino

Nella corte comune m.n. 30 è edificata una scala per l'accesso all'appartamento posto al primo piano dell'immobile edificato sul m.n. 29, bene di terzi estraneo alla procedura. Di tale manufatto, di probabile edificazione ultraventennale, non si è trovata documentazione e non è inserito in mappa.

Il tutto sanabile con una spesa di € 1.000,00, una volta regolarizzata la situazione edilizia.

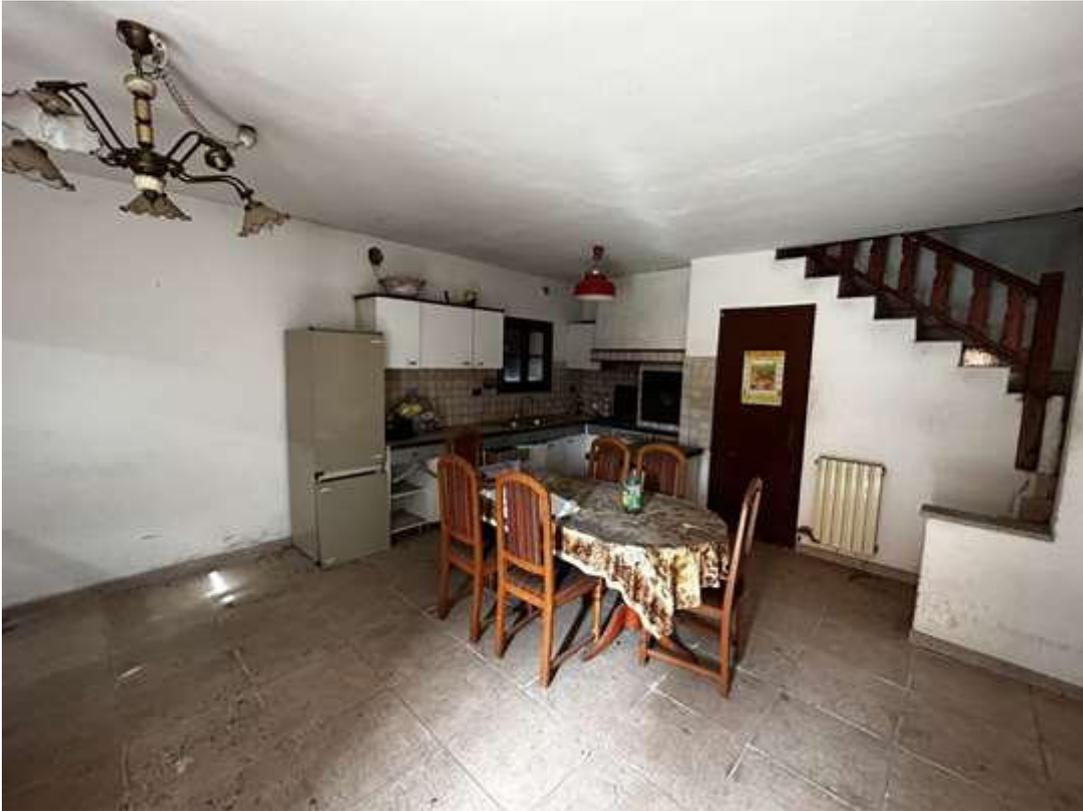
Figura 6: PT – cucina

L'altezza al piano terra è 2,61 m al posto di 2,70 m.

Al PT la differenza è probabilmente anche dovuta allo stratificarsi della pavimentazione, incollata nel tempo sulla precedente.

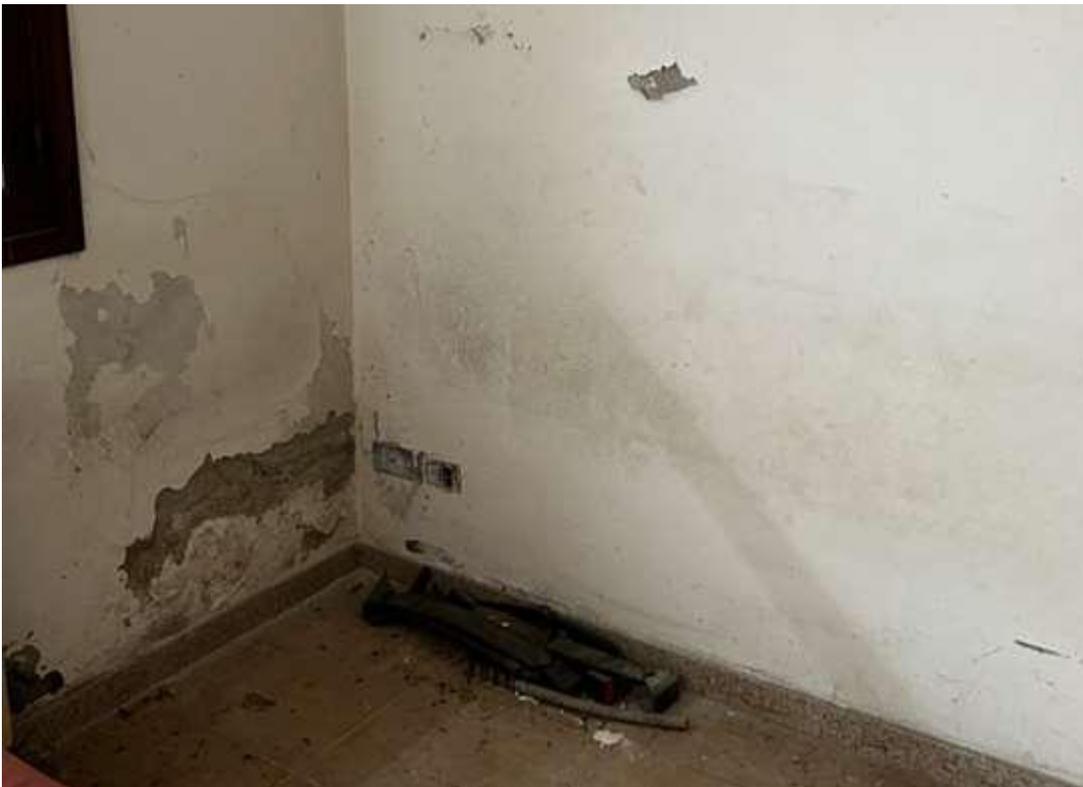
Figura 7: PT - cucina - dettaglio ammaloramenti

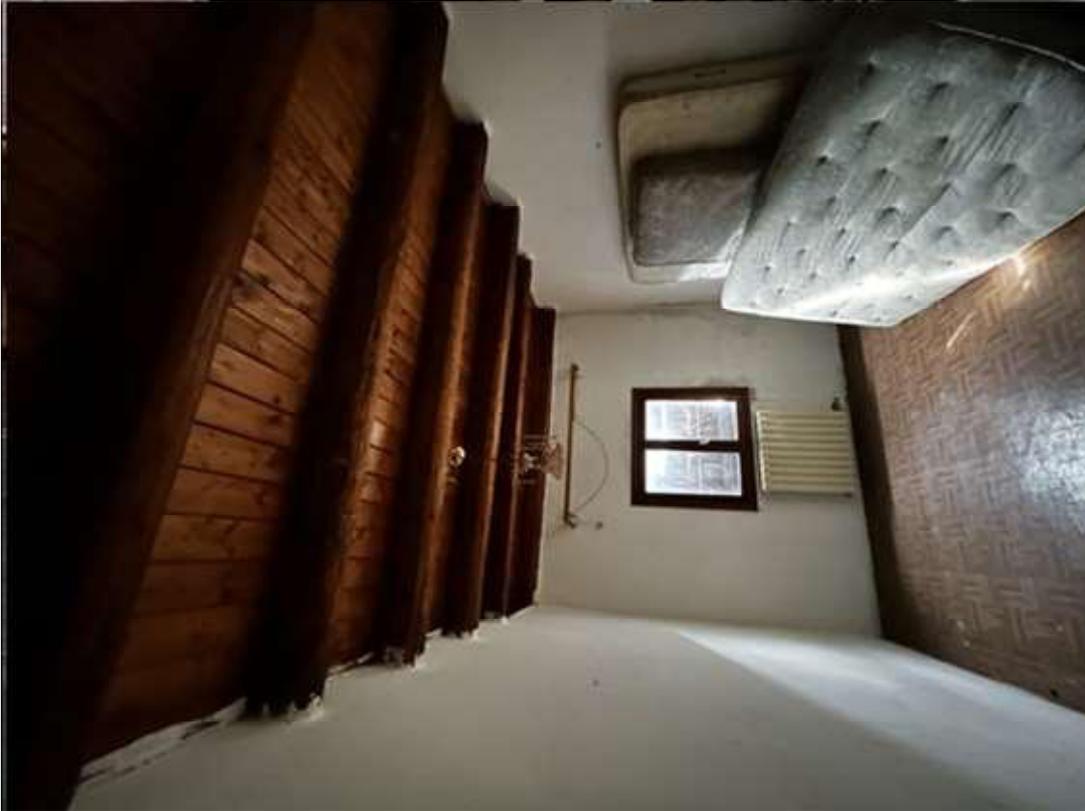
Figura 8: P1 Camera

L'altezza al primo piano è 2,64 (sotto trave): 2,821 (sopra trave) al posto di 2,70 m.

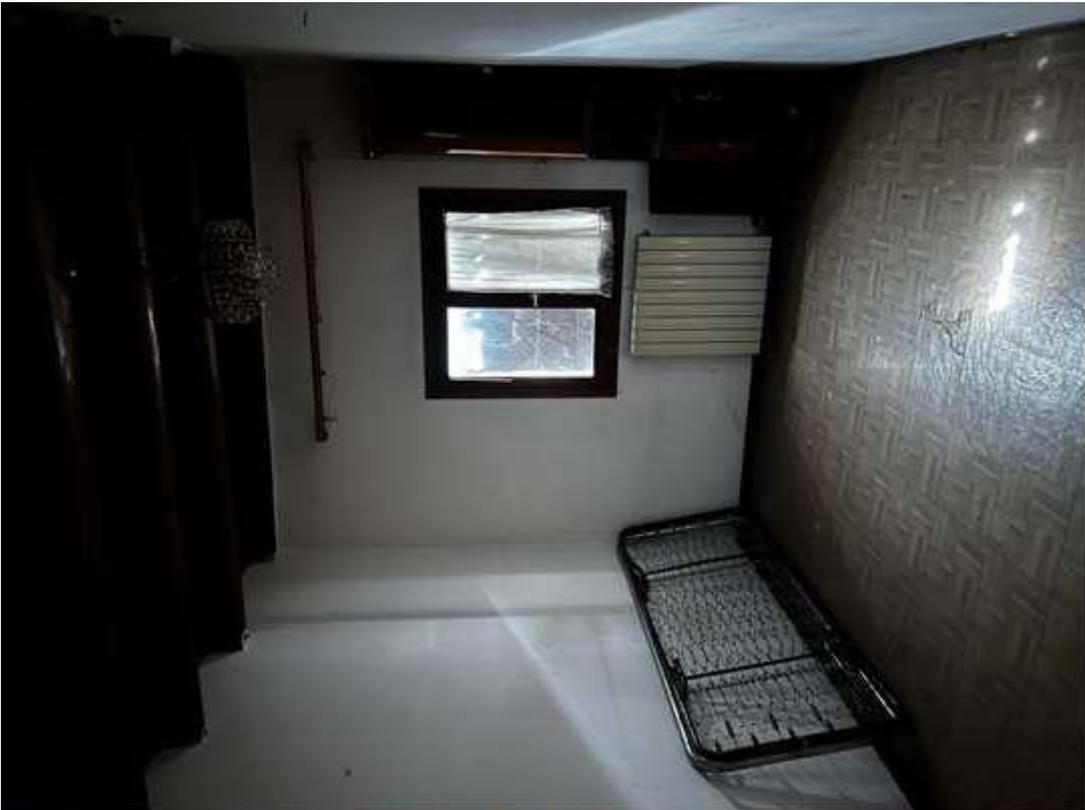
Figura 9: P1 camera

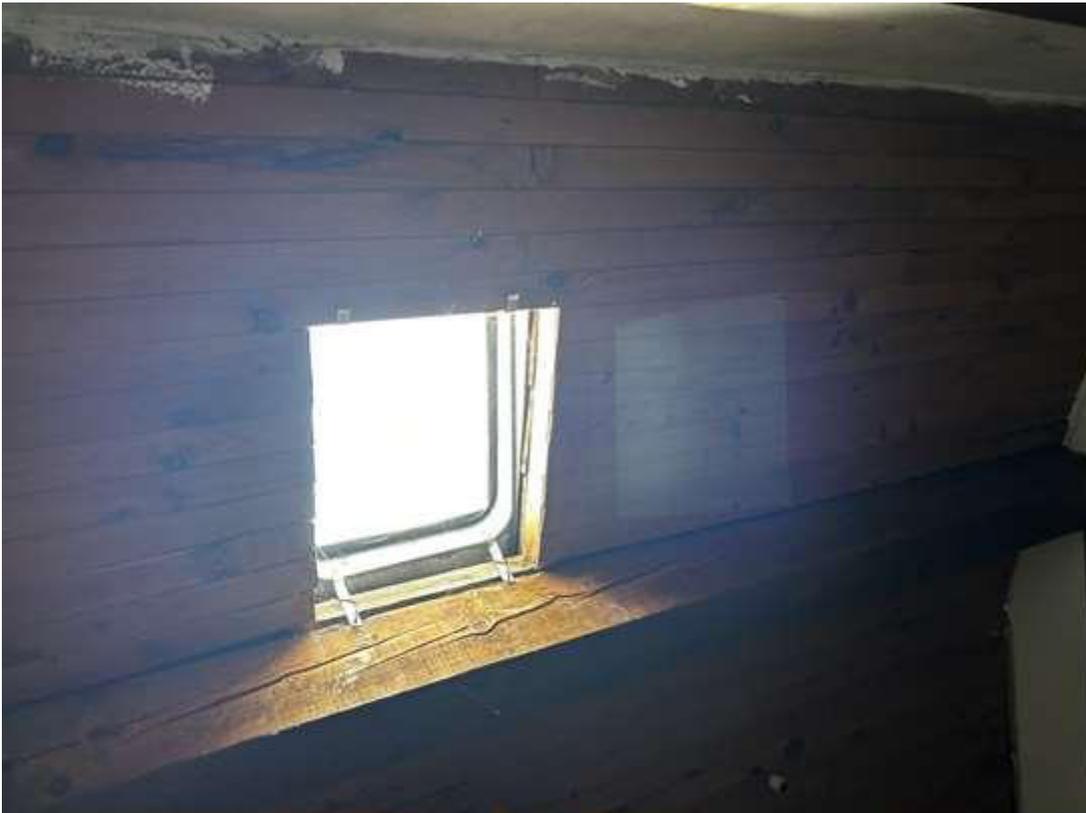
Figura 10: P2 abbaino abusivo

Al piano secondo l'abbaino del disimpegno di cm. 47*49 circa non è presente nelle tavole di progetto.

Fatto salvo più precisi conteggi anche con gli uffici tecnici comunali, si reputa il tutto ripristinabile o sanabile con una spesa indicativa di circa 25.000,00 €.

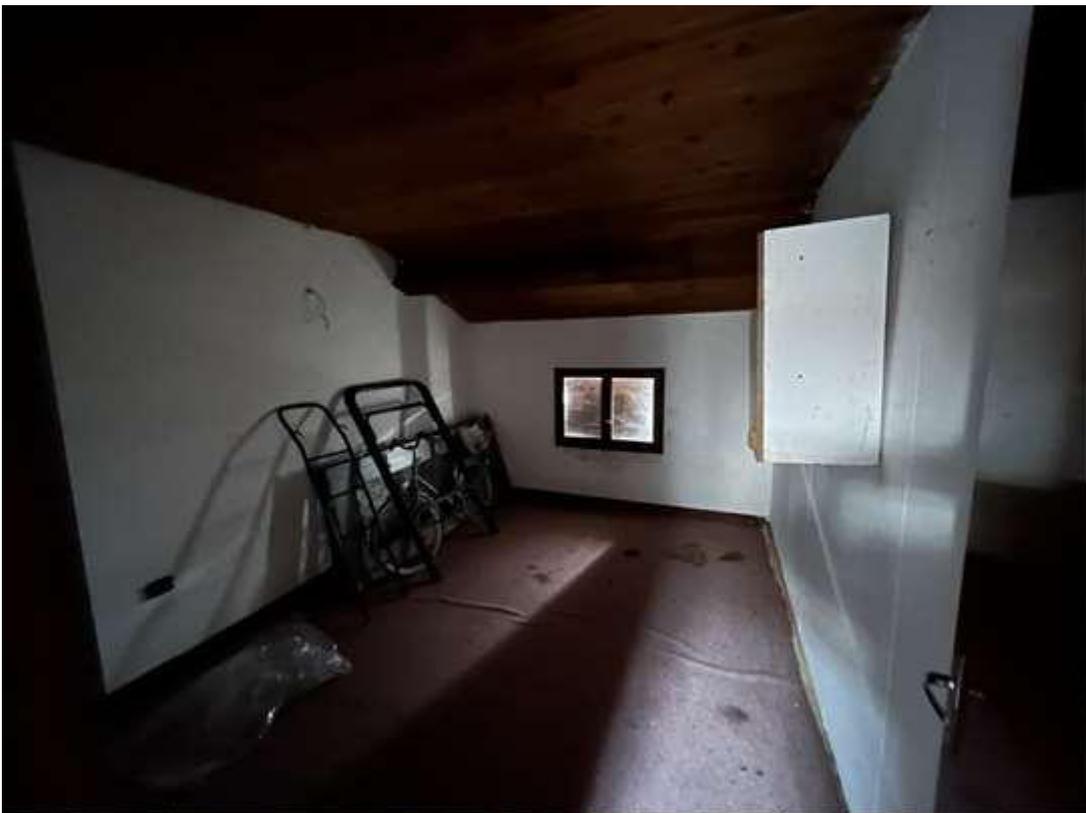
Figura 11: P2 soffitta

Al secondo piano il controsoffitto è posto ad una altezza di 2,38 m al posto di 2,42

I due locali soffitti al P2 probabilmente in passato sono stati adibiti a camera da letto (abuso non sanabile).

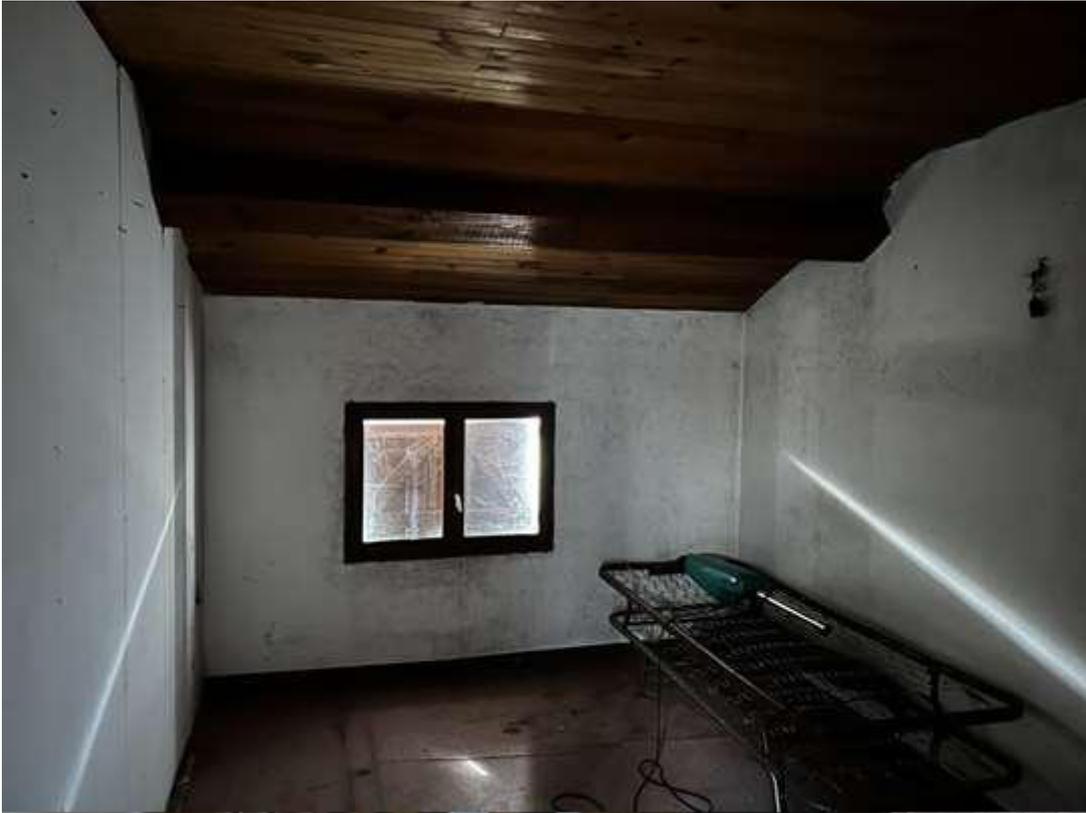
Figura 12: P2 soffitta

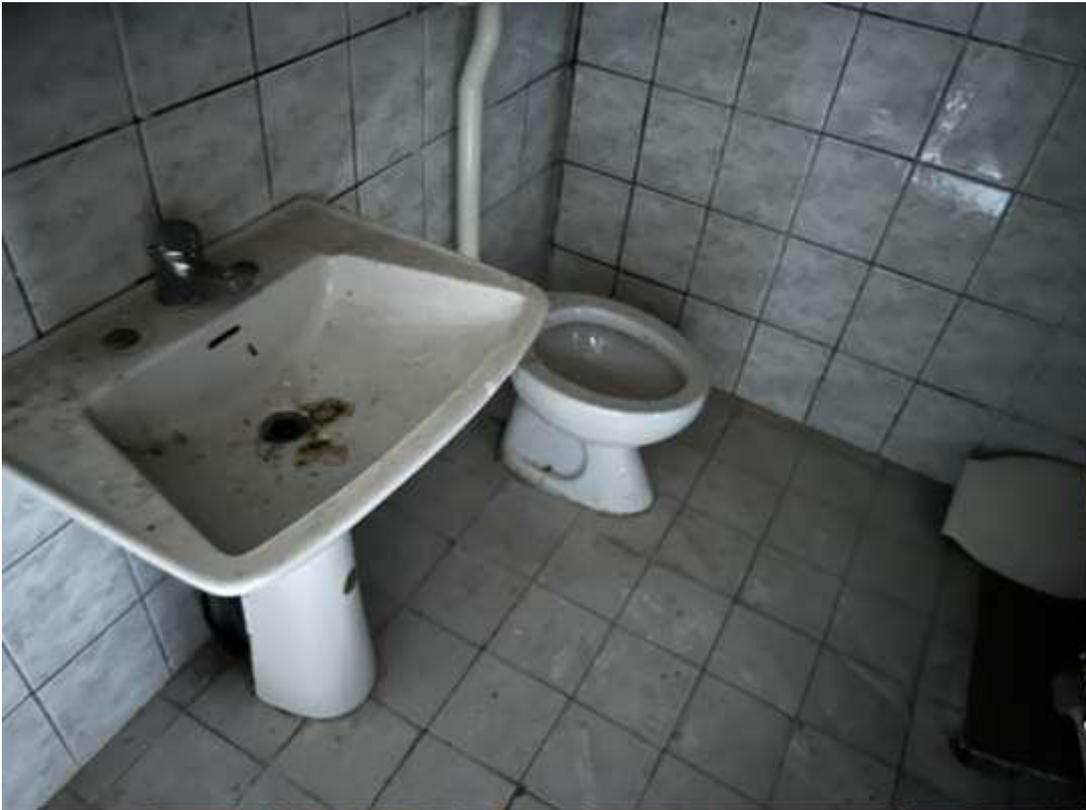
Tipologia di fabbricato	Fabbricato di corte su due livelli più mansarda.
Pavim. Interna:	Parzialmente in piastrelle in ceramica, parzialmente in linoleum, parzialmente in legno rivestito di moquette.
Infissi interni:	Porte interne in legno.
Stato dei bagni	Bagni in pessimo stato, da rifare, quello al secondo piano anche con buco nel pavimento, senza bidet.
Infissi esterni:	oscuranti in legno in pessimo stato. Finestre in legno vetro singolo in pessimo stato.
Manto di copertura:	Materiale: tegole in cotto, condizioni: apparentemente discrete.
Impianto Elettrico:	tipologia: sottotraccia, tensione: 220V in pessimo stato. Conformità: non rinvenute certificazioni presso l'esecutato o presso i Pubblici Uffici.
Impianto Citofonico:	Presente il solo campanello, in pessimo stato.
Impianto Termico:	Termosifoni in metallo, caldaia assente (è stata asportata) Conformità: non rinvenute certificazioni presso l'esecutato o presso i Pubblici Uffici.

Figura 13: P2 bagno

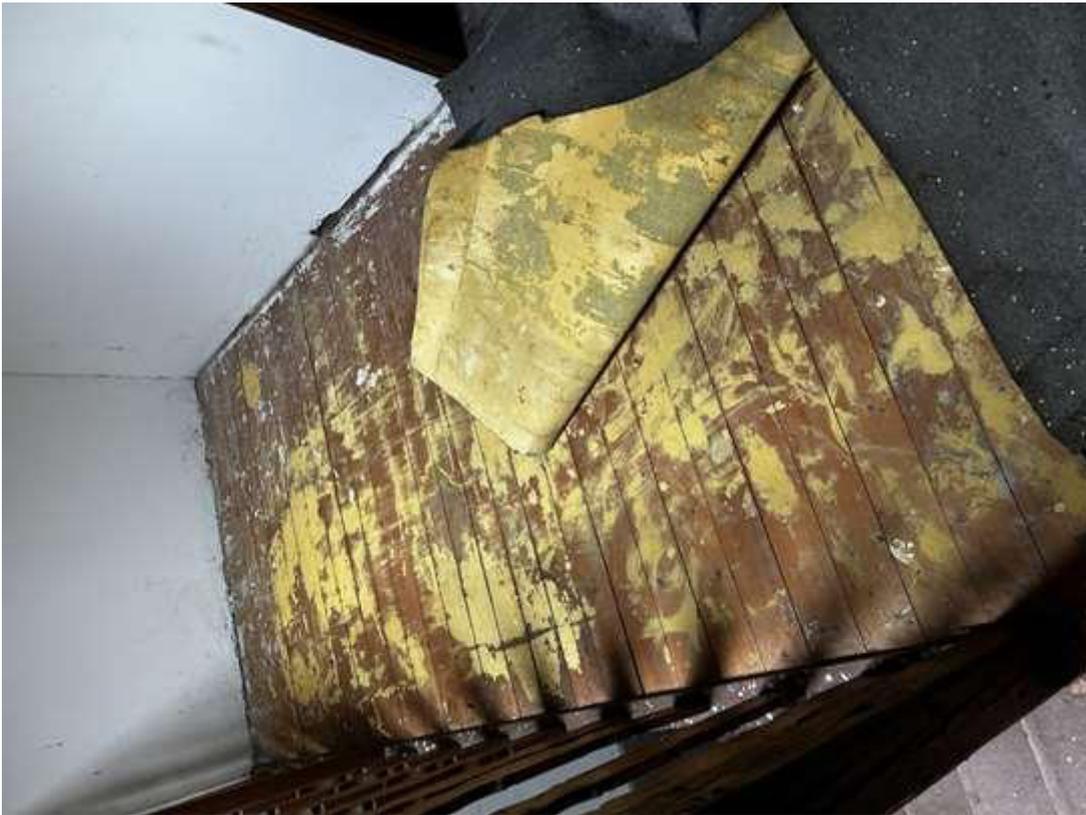
Figura 14: P2: moquette incollata su pavimento in legno

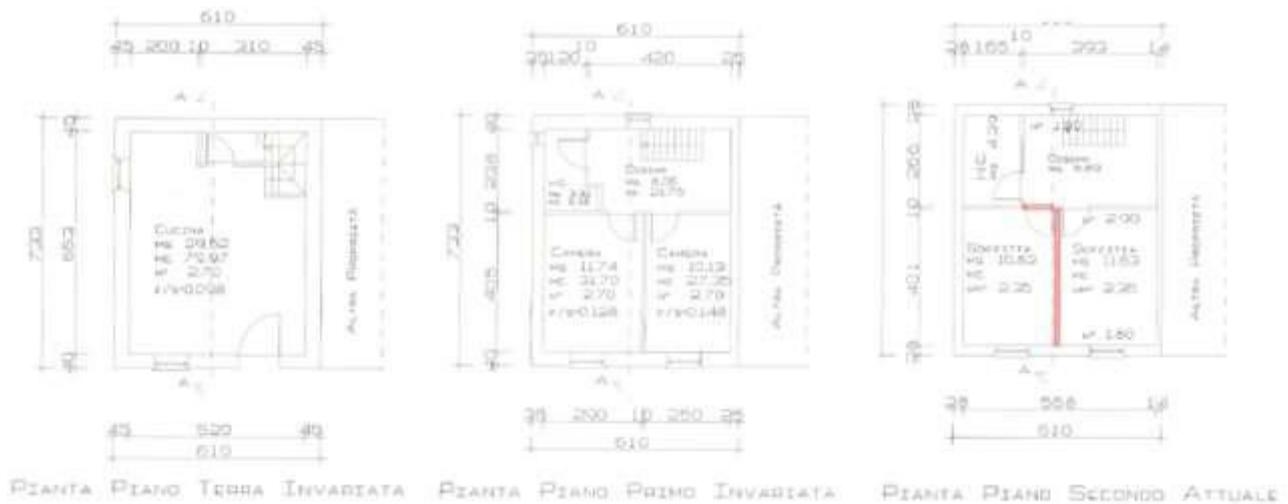
Figura 17: estratto da DIA in sanatoria del 2004

Rispetto alle ultime tavole presentate lo stato dei luoghi presenta alcune difformità metriche, incluse le altezze dei locali.
