TRIBUNALE DI CATANZARO

Procedura Esecutiva n.37/2019 r.g.espr.

RELAZIONE DEFINITIVA

Lotto 1 - Lotto 2 – Lotto 3 – Lotto 4 – Lotto 5 - Lotto 6

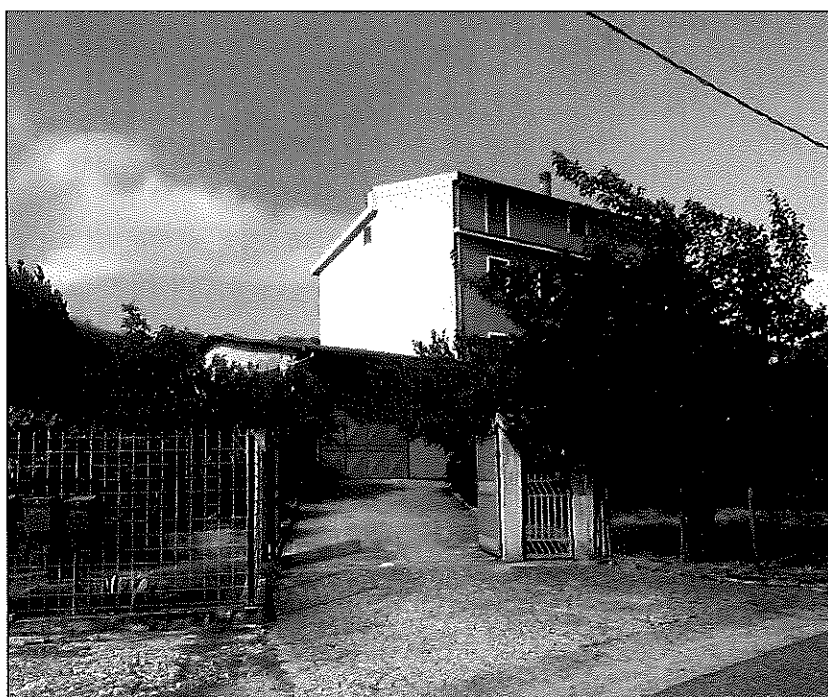
Fig. 5 – VISTA LATO INGRESSO.

L'immobile è dotato di ingresso pedonale e carrabile accessibile direttamente dalla prospiciente via Tommaso Campanella.

La facciata lato ingresso, intonacata e tinteggiata di color mattone, risulta, segnatamente al piano terra, in parte degradata presumibilmente da umidità di risalita, fenomeno presente anche all'interno del vano scala e dell'appartamento posto al piano terra.

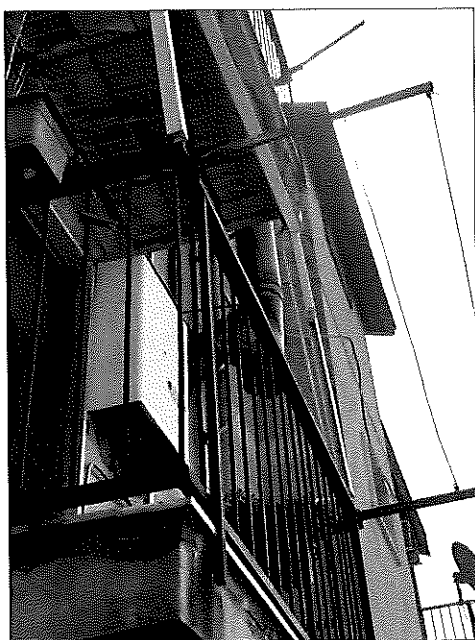
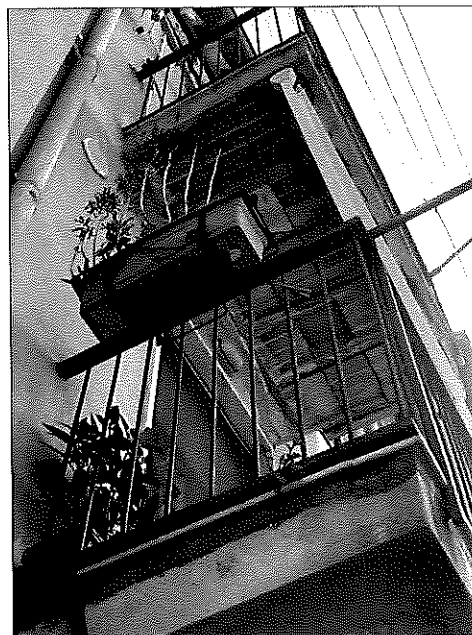
Fig. 10_ Dettaglio facciata posteriore

Tale facciata risulta fortemente degradata e, in particolare, la parte sottostante dei balconi presenta lo sfondellamento dei laterizi con ossidazione dei ferri di armatura (con distacco e caduta di parte dei fondelli), come rappresentato nel rilievo fotografico trasmesso in allegato.

Si rappresenta che dal sopralluogo effettuato si è riscontrato che il fabbricato necessita di opere di manutenzione e la facciata posta a Sud, tinteggiata di colore giallo, risulta degradata; in particolare, alcuni sottobalconi presentano il distacco e caduta dei fondelli con ferri di armatura a vista in fase di ossidazione, come si può rilevare anche dalla documentazione fotografica trasmessa in Allegato D.

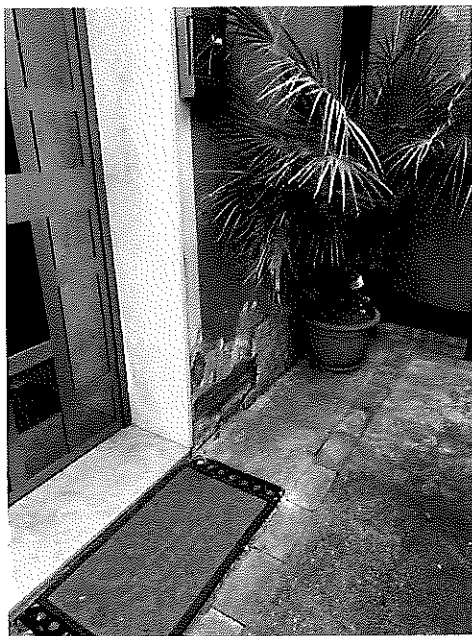
Foto 12 - Vista sulla zona di ingresso

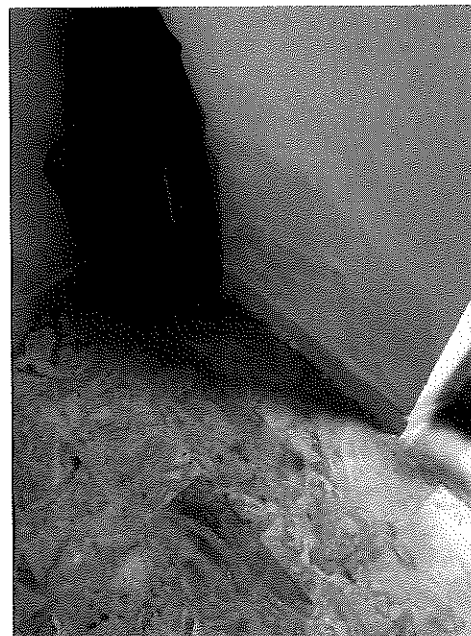
Foto 13- Vista vano scala

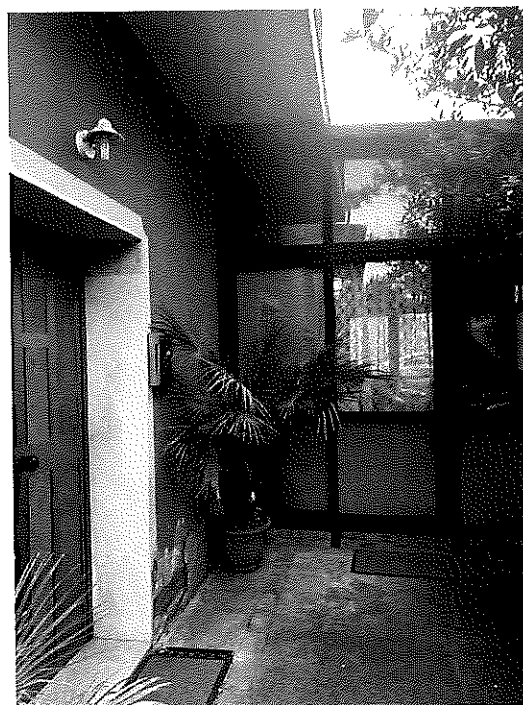
Si evidenzia che in aderenza alla facciata posta a Nord e sulla corte esterna, è stato realizzato un vano chiuso (una veranda con struttura in alluminio e tetto di copertura) di circa 27 mq in ampliamento del detto appartamento e adibito a cucina soggiorno in difformità a quanto assentito e come meglio rappresentato al paragrafo 9.

Foto 15- Ampliamento piano terra

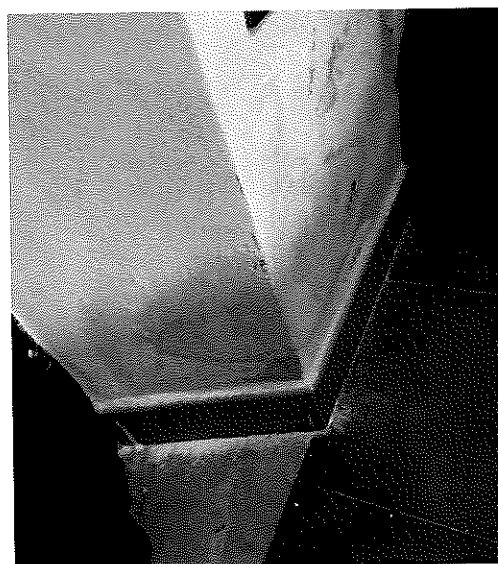
Inoltre, a carico delle pareti interne dell'unità immobiliare è stata rilevato un degrado diffuso dovuto presumibilmente ad umidità di risalita come si evince anche dal rilievo fotografico allegato.

Il bene in generale necessita di opere di manutenzione e gli impianti sono senza le dichiarazioni di conformità.

Foto 16 – Vista interno -appartamento piano terra

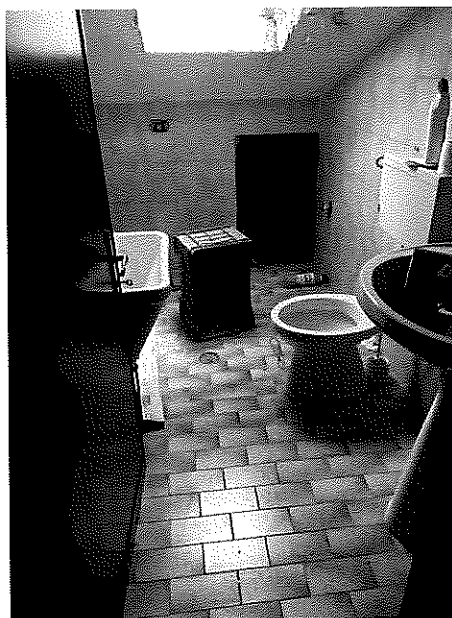
L'appartamento risulta adibito a deposito e presenta porte interne in legno, pavimento in monocottura, ed infissi esterni in alluminio. Il bene, in generale, risulta fortemente degradato e necessita di opere di manutenzione.

Foto 23 – Finitura appartamento sub 7

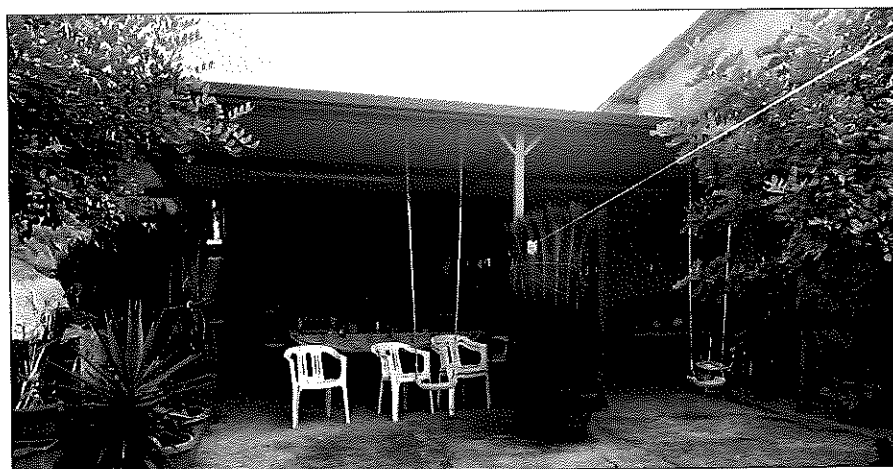
Sulla corte esterna, in aderenza al locale magazzino identificato con il sub 3, è stato realizzato in totale difformità a quanto assentito una tettoia di copertura ed un piccolo locale adibito a servizio igienico.

Fig. 25- Tettoia e vano adibito a servizio igienico realizzato sulla corte esterna in aderenza al magazzino sub 3.
