Tribunale di Locri
Sezione Civile – Esecuzioni

PROCEDIMENTO CIVILE N° 3/16 R. Es. (cui è stato riunito il proc. N. 15/17 R. Es.)

RELAZIONE di CONSULENZA TECNICA D'UFFICIO

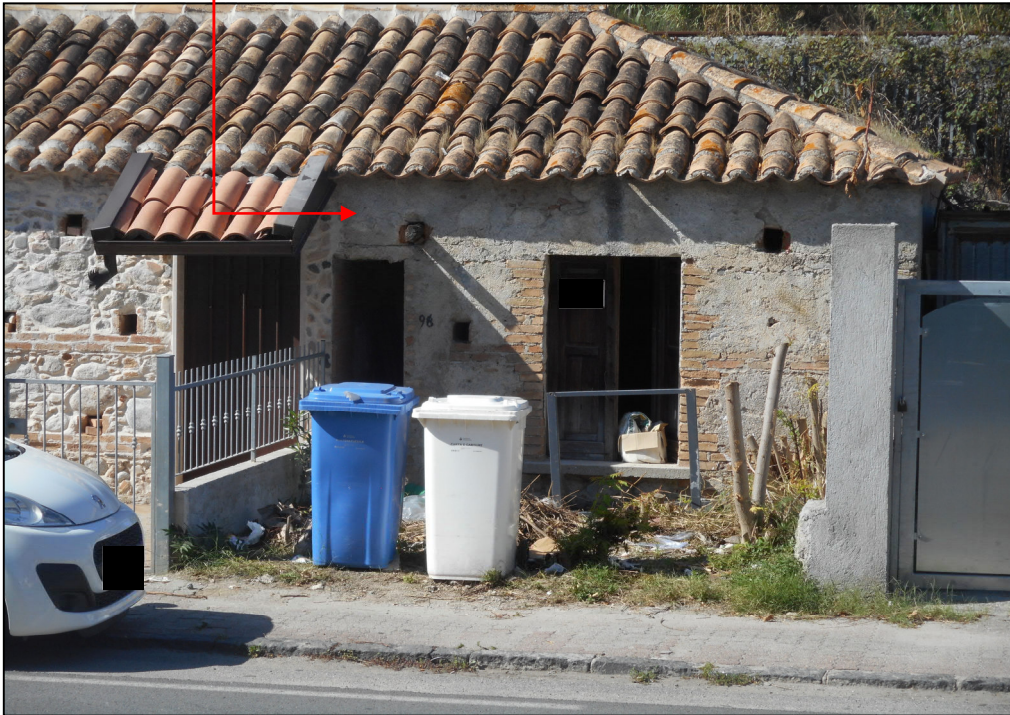
(Foto n. 1)

L'intero stabile di cui ne fa parte, è in buone condizioni di conservazione, mentre la parte riguardante l'unità immobiliare in questione, è in completo stato di abbandono; le corti esistenti a est e ad ovest, sono sporche e piene di vegetazione spontanea, derivanti dalla totale incuria; il corpo di fabbrica si presenta in pessimo stato di conservazione, con gli infissi esterni praticamente inesistenti, e gli intonaci consumati dalle intemperie, stessa cosa all'interno dove il tetto è cadente, le pareti piene di umidità che hanno causato il rigonfiamento e il distaccamento degli intonaci e i pavimenti praticamente inesistenti; per cui questa condizione, rende l'immobile praticamente inagibile.

Unità Immobiliare
Foglio 15 Particella 58
sub 4

Come detto in precedenza questo immobile, facente parte di un maggior fabbricato edificato intorno agli anni 50 e comunque prima del 01/09/1967, è in pessimo stato di conservazione, condizione che andrà ad incidere sulla determinazione di mercato, perché così come si trova, se immessa sul mercato immobiliare, il fabbricato non sarà affatto appetibile, in quanto non raggiunge minimamente i requisiti minimi di agibilità/abitabilità; requisiti ottenibili con radicali interventi di manutenzione, che vadano a risolvere le molteplici criticità presenti su di esso.

Le opere da eseguire riguardano tutte le finiture interne ed esterne, il tetto di copertura che va interamente rimosso e ricostruito con nuove tecnologie, tutti gli impianti completamente inesistenti; e per dette opere si andrà a spendere circa 25.000,00.

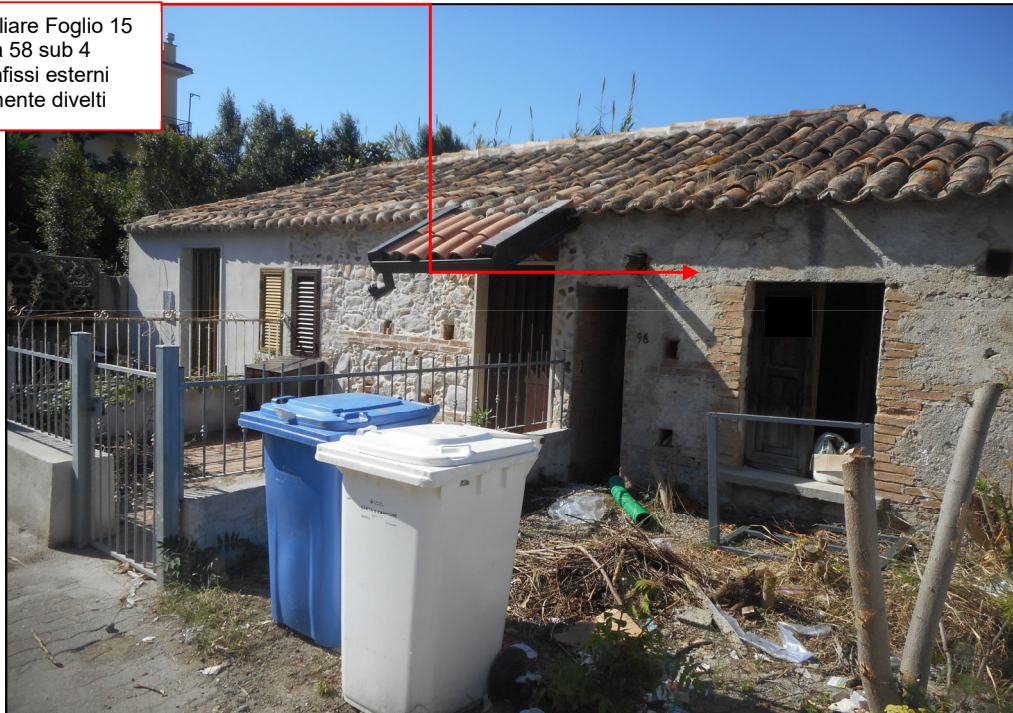
(Foto n. 2)

Unità Immobiliare Foglio 15
Particella 58 sub 4
Dettaglio infissi esterni
completamente divelti

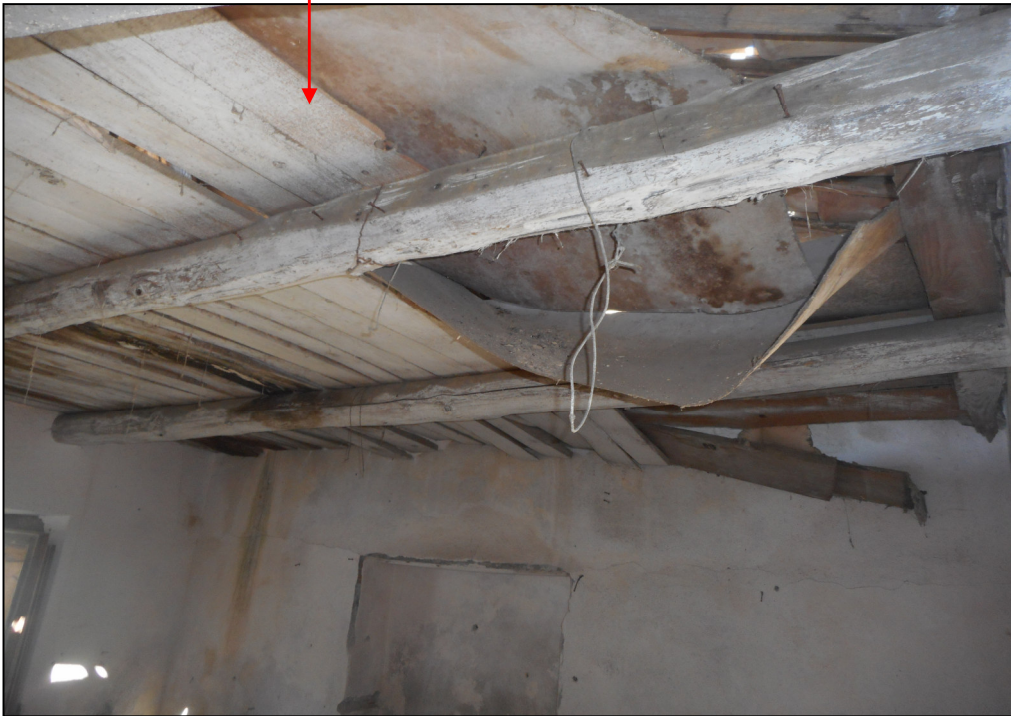
(Foto n. 3)

Unità Immobiliare Foglio 15
Particella 58 sub 4
Dettaglio interno copertura in
legno

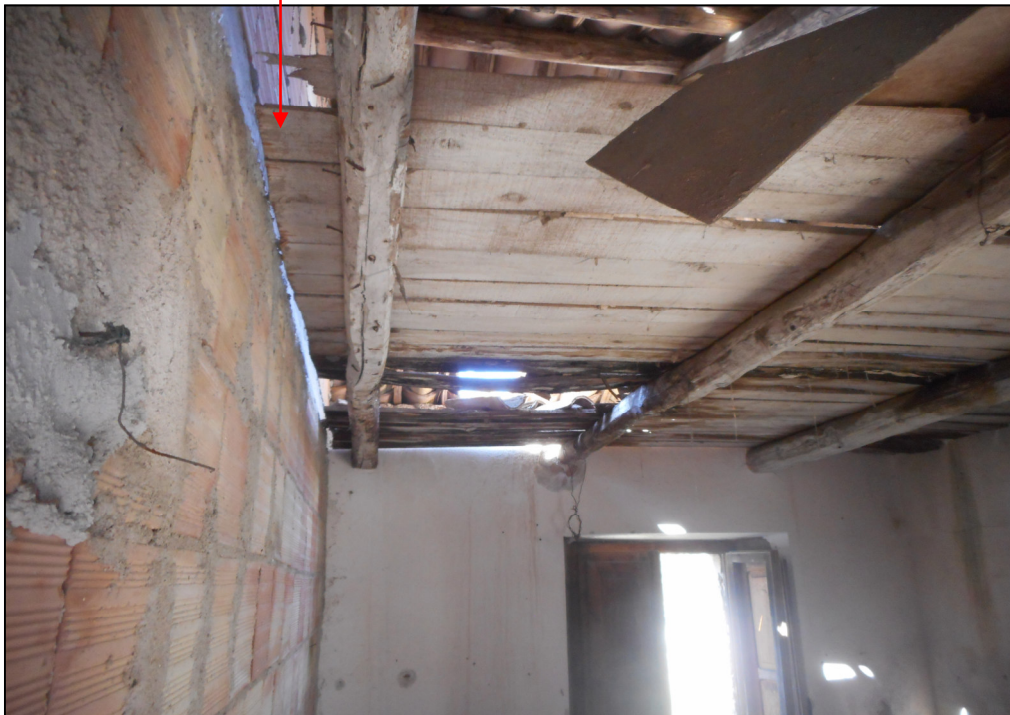
(Foto n. 4)

Unità Immobiliare Foglio 15
Particella 58 sub 4
Dettaglio interno copertura in
legno

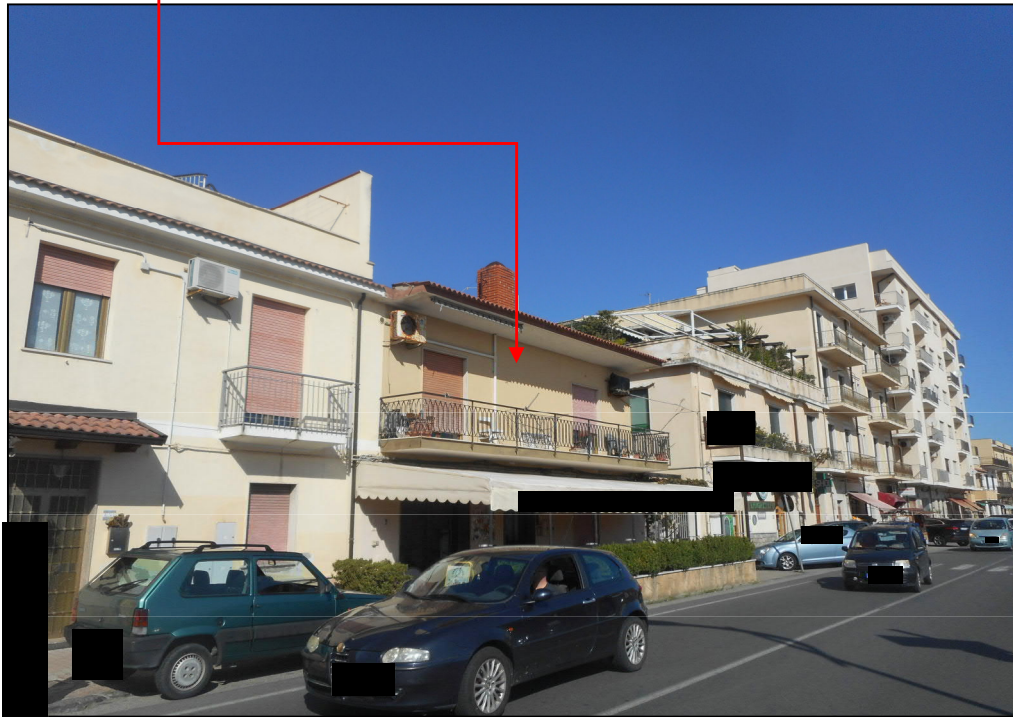
(Foto n. 5)

Complessivamente, l'immobile si presenta in buono stato di conservazione e manutenzione; ed infatti le facciate si presentano ben rifinite e prive di lesioni di rilevante importanza, ad esclusione della parete lato nord sulla quale, a causa dell'umidità proveniente dal pavimento in cemento della corte, presenta distaccamenti di pittura e di qualche porzione di intonaco; stessa situazione a livello dei solai, i quali si presentano asciutti, senza macchie di infiltrazioni derivanti dalla soletta, segno che quest'ultima è ben impermeabilizzata.

Situazione diversa sulle facciate lato sud (porzione non in aderenza) e lato ovest; di cui la prima è priva della parte di finitura colorata ed è macchiata dallo scivolamento dell'acqua piovana proveniente dal terrazzo.

Unità Immobiliare Foglio 15
Particella 165 sub 5 e 6

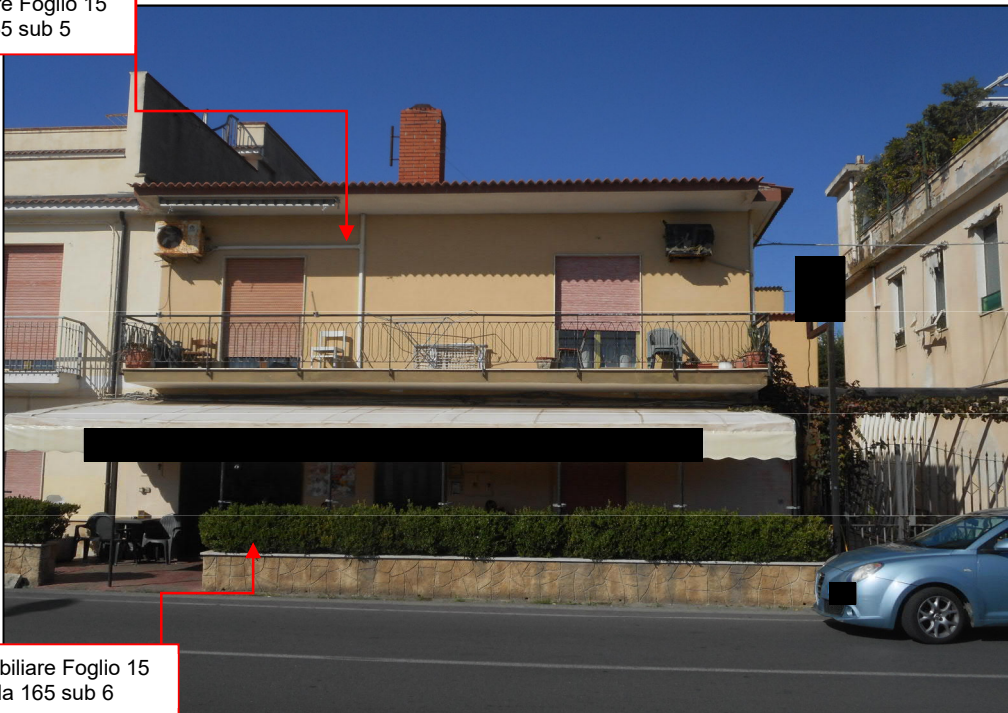
(Foto n. 6)

L'immobile è completamente rifinito, ed è munito di impianto elettrico idrico e di scarico; gli infissi sono in alluminio anodizzato, con vetro singolo e le chiusure oscuranti sono delle tapparelle in plastica tipiche degli anni '70, come del resto lo sono tutte le finiture e gli impianti sopra citati.

Nel complesso, è in buono stato di conservazione e manutenzione, ed alla data della presente è agibile ed abitabile.

Unità Immobiliare Foglio 15
Particella 165 sub 5
