Esecuzione Immobiliare n.R.G.Es. 27/2019

Tribunale Civile di Reggio Calabria – Esecuzioni immobiliari

TRIBUNALE DI REGGIO CALABRIA

RELAZIONE PERITALE

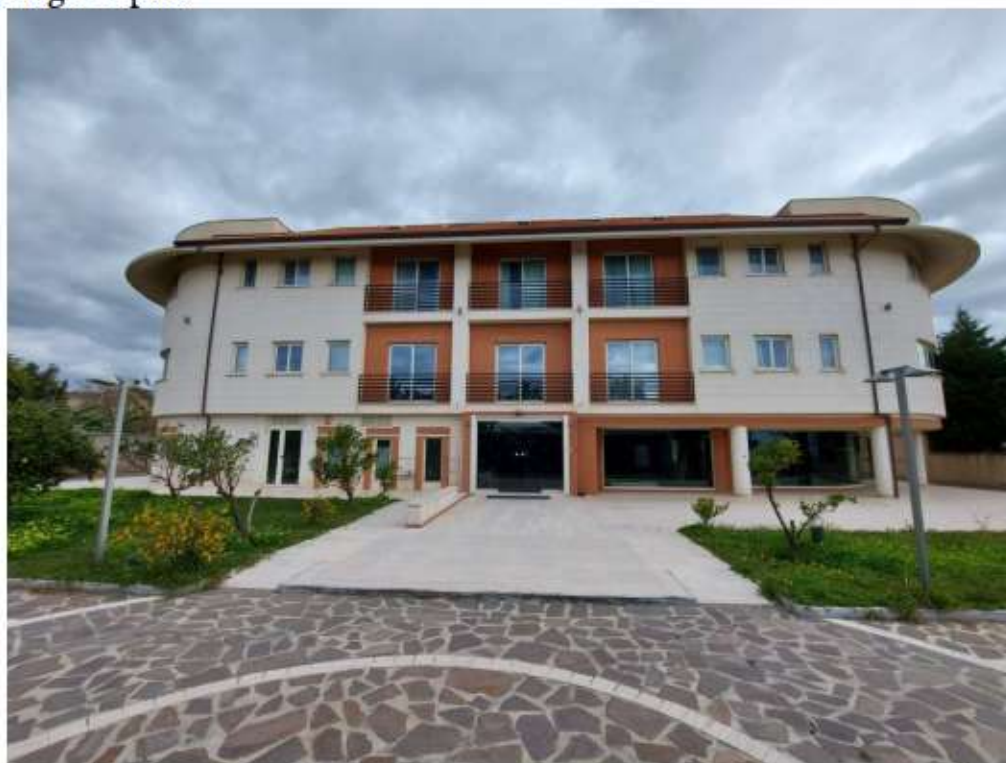
Il fabbricato è circondato da verde attrezzato, marmo travertino e lastricato in pietra in quest'ultimo spazio è possibile parcheggiare, il perimetro risulta completamente recintato da muri, **si accede alla proprietà attraverso due cancelli** elettrificati, entrambi carrabili e posizionati sul lato ovest della struttura:

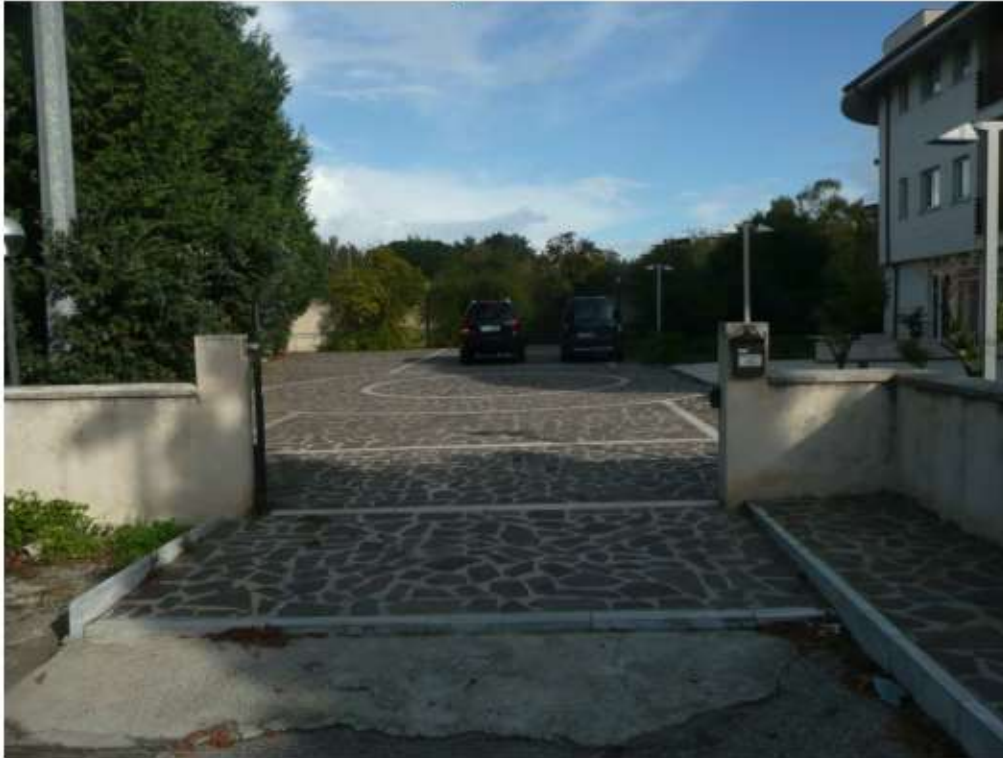
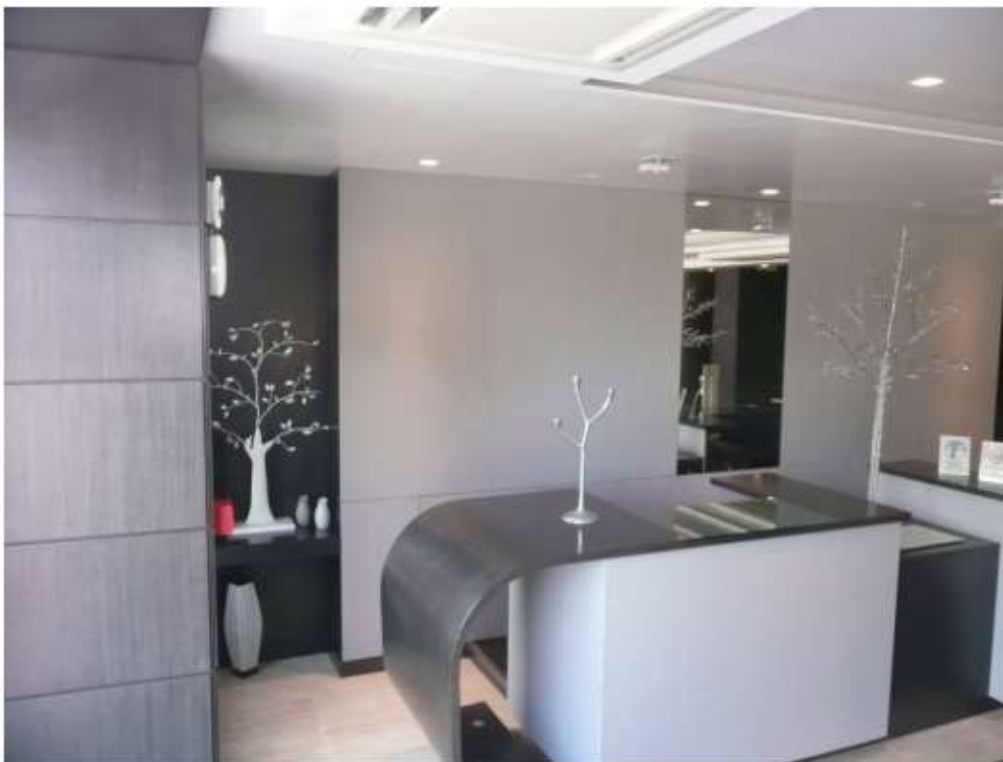
- il primo, **cancello principale**, conduce davanti all'ingresso del hotel al quale si accede attraverso una porta scorrevole in cristallo, la quale immette nella zona

reception, entrando a sinistra, mentre sul lato destro insiste una zona dedicata alle sedute con divani e poltrone. Attraversando tale zona, sempre sulla destra si arriva al bar con bancone ed una zona dedicata alle sedute dove insistono sei tavolini rispettivamente dotati di quattro sedie.

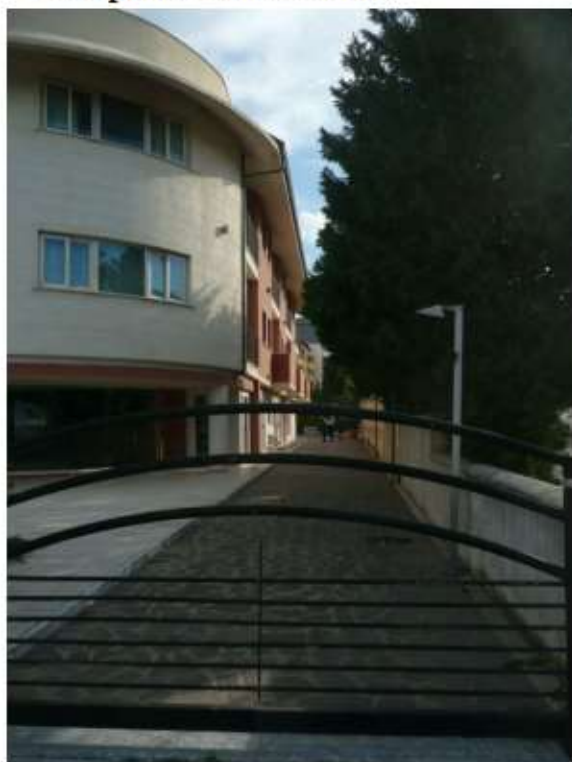
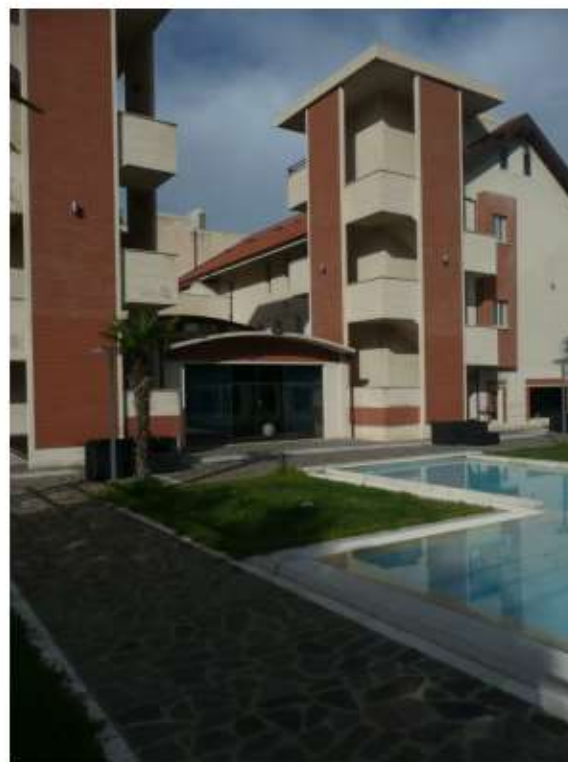
- Il **secondo**, di dimensione ridotte rispetto al principale ma ugualmente carrabile e posto lateralmente immette in una stradella laterale che costeggia la struttura, lungo la quale esiste un accesso diretto alle ampie cucine, sino ad arrivare in una zona retrostante dove insiste l'ingresso principale alla sala ricevimenti, attraverso una porta scorrevole in cristallo ed una scala con quattro gradini. Alla sala ristorante si può accedere anche dalla hall attraverso una porta antincendio.

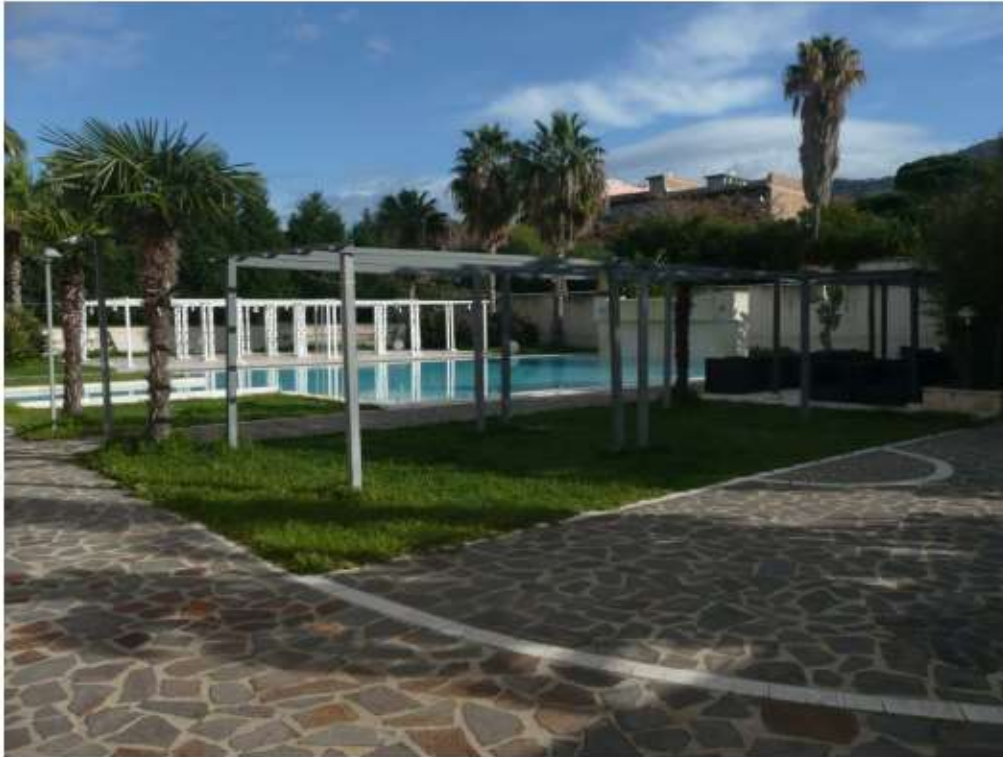
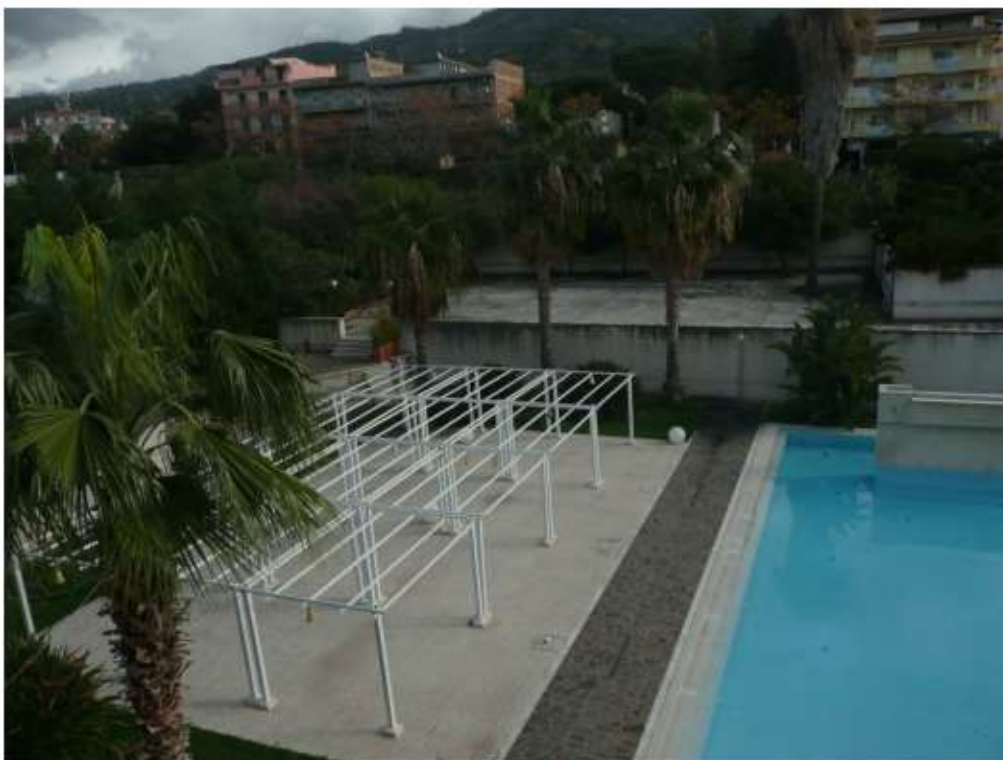
L'immobile sorge nella zona denominata "Archi" è circondato da uno spazio verde organizzato e recintato, dotato di piscina con una profondità che va da 80 cm a 124 cm e relativo locale tecnico.

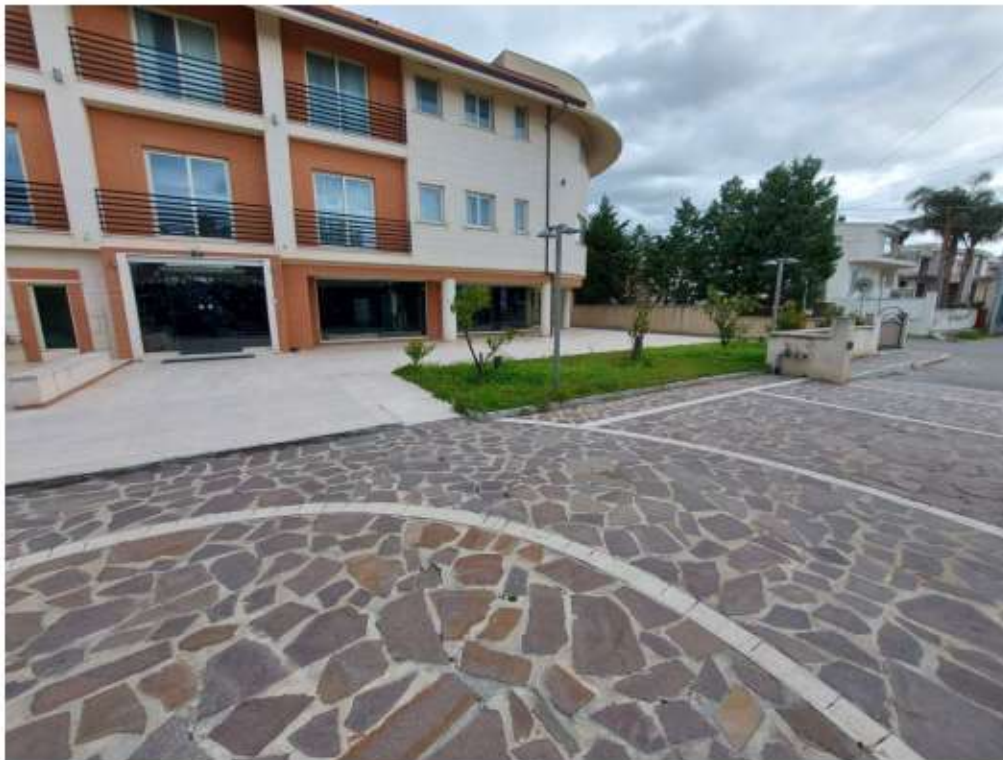
L'ingresso principale all'hotel è ubicato sul lato ovest, a tale livello si accede tramite una comoda scala di tre gradini, oltre la **reception** ed il **bar**, come sopra descritti, su tale piano insistono **due ascensori mai messi in funzione**, **servizi igienici** idonei all'uso, quattro piccoli locali tecnici che accolgono i quadri elettrici, un locale adibito ad **ufficio**, un ampio locale utilizzato come **deposito-magazzino** non rifinito e collegato da una porta scorrevole antincendio la pavimentazione di tale livello è realizzata con marmo travertino ed inserti in parquet.

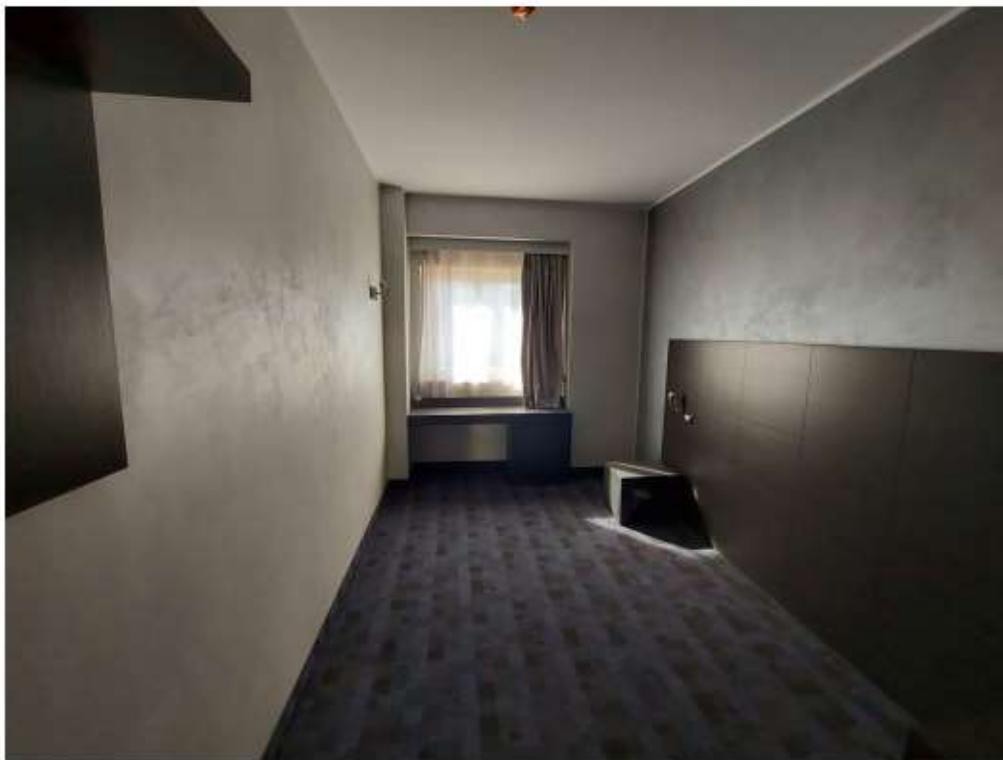
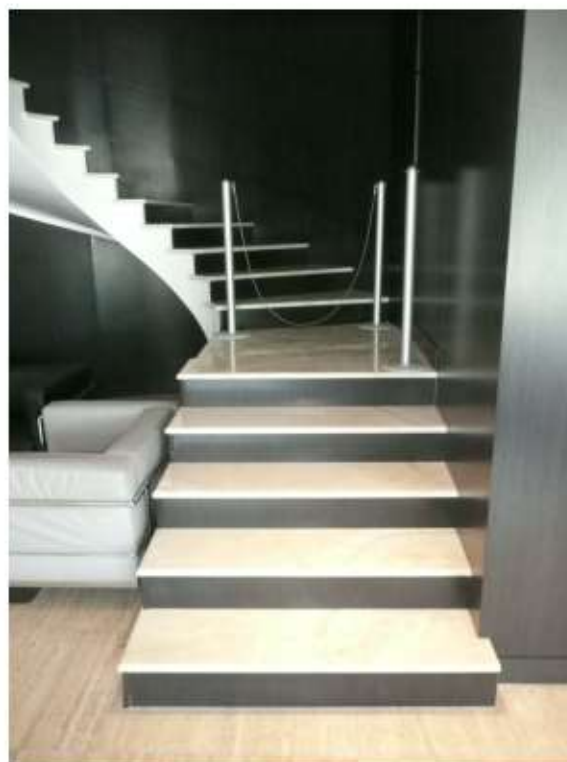
I piani superiori accolgono complessivamente **54 camere** per gli ospiti dotate di servizio igienico esclusivo, precisamente **il piano 1° n. 29 camere ed il p. 2° n. 25**. Il piano primo ed il secondo risultano rifiniti con pitturazione spatolata traslucida grigio chiaro, pavimentazione in gres effetto legno e moquette, e sono collegati verticalmente da:

- una scala collocata al centro dei due ascensori, è rifinita in marmo chiaro e legno wengè, compartimentata da porte scorrevoli tagliafuoco per ogni piano, la scala risulta priva di ringhiera;
- due ascensori, si rammenta mai attivati;
- due scale esterne antincendio e di servizio, separate dai singoli piani da porte antincendio.

Si sottolinea che parte degli impianti **non risultano mai attivati** ad esempio gli impianti ascensori o l'acqua calda sanitaria dei piani 1° e 2°, e **quindi non verificabili**, si terrà conto della predetta questione nella redazione del calcolo del valore del compendio attribuendo una percentuale di deprezzamento.

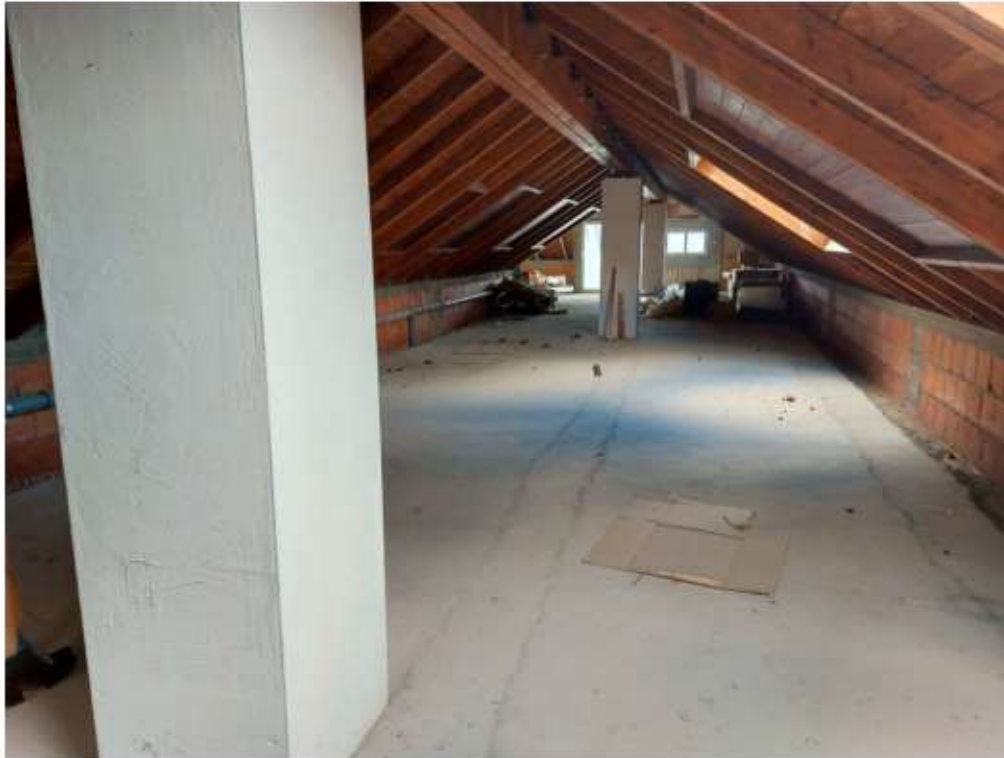
Il sottotetto con destinazione a spazio tecnico per l'alloggiamento di impianti risulta allo stato rustico non rifinito, durante la ricognizione dei luoghi si sono riscontrate e fotografate delle infiltrazioni di acqua piovana provenienti dalla copertura ed alcune lesioni superficiali, anche di questo si terrà conto nella stima e precisamente nel deprezzamento che verrà decurtato dal valore di mercato attribuito alla Struttura.

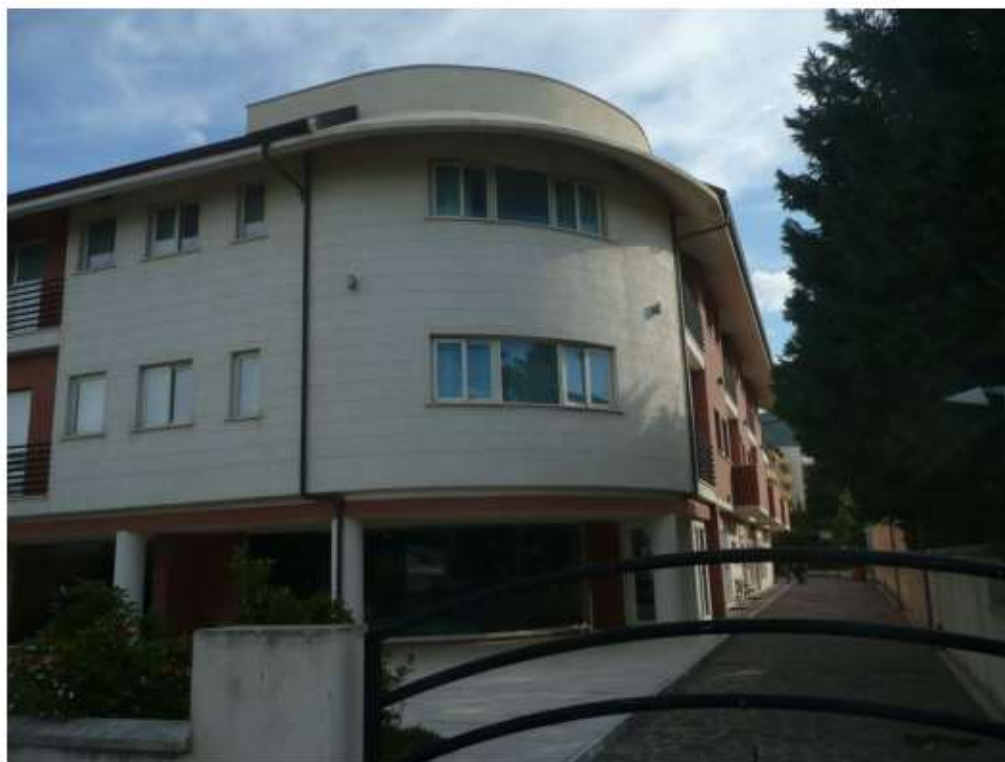
L'impianto nel suo complesso risulta **ben mantenuto** ed in **stato di conservazione buono**.

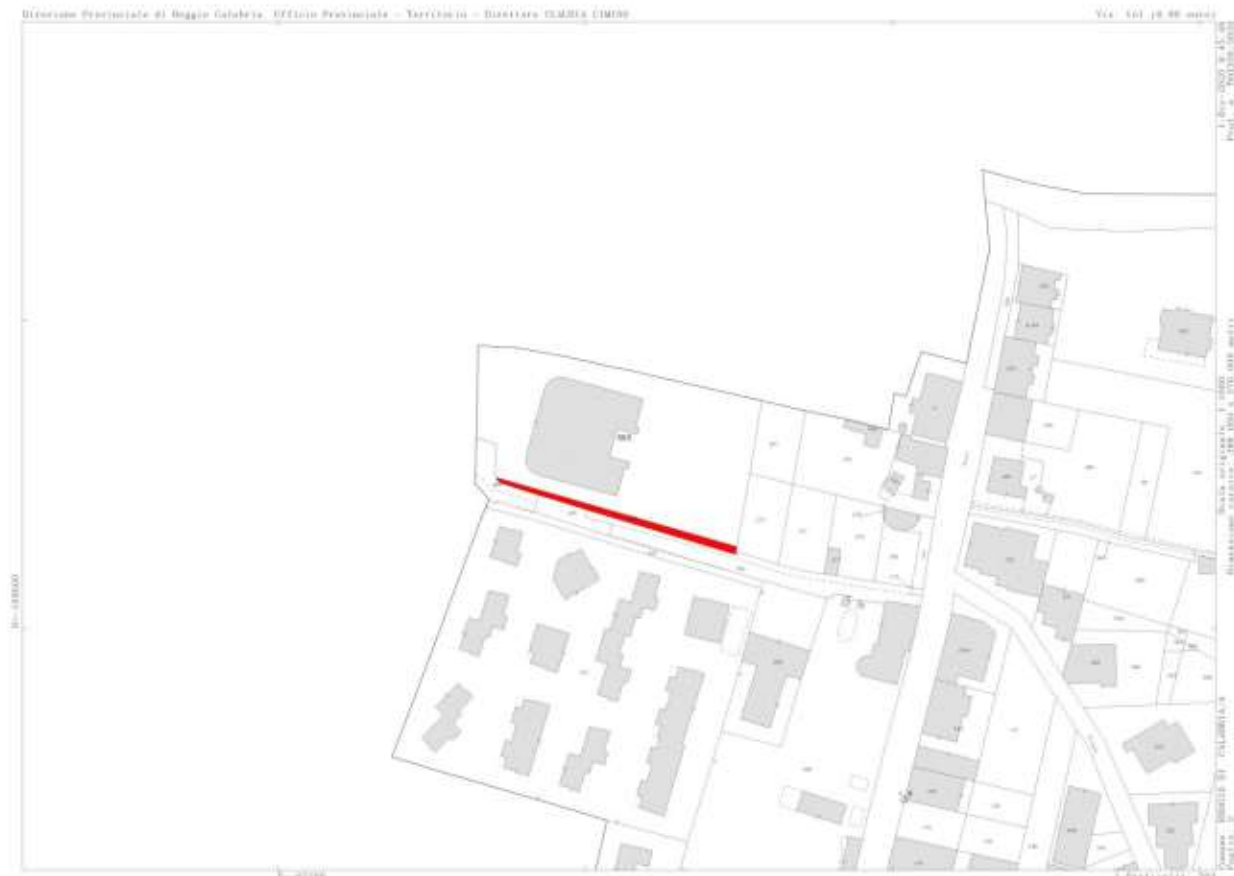
- Immobile n. 4 Catasto RC terreni foglio 2 part. 562, Ente Urbano, superficie are 01.08. trattasi di esigua striscia di terreno posta lungo il confine lato sud.
