Tribunale Ordinario di Reggio di Calabria
Sezione Esecuzioni Immobiliari di Reggio di Calabria

Proc.:
n.71/2022 RG

RELAZIONE DI CTU

L'esperto
Ing. Pasquale CORRADO

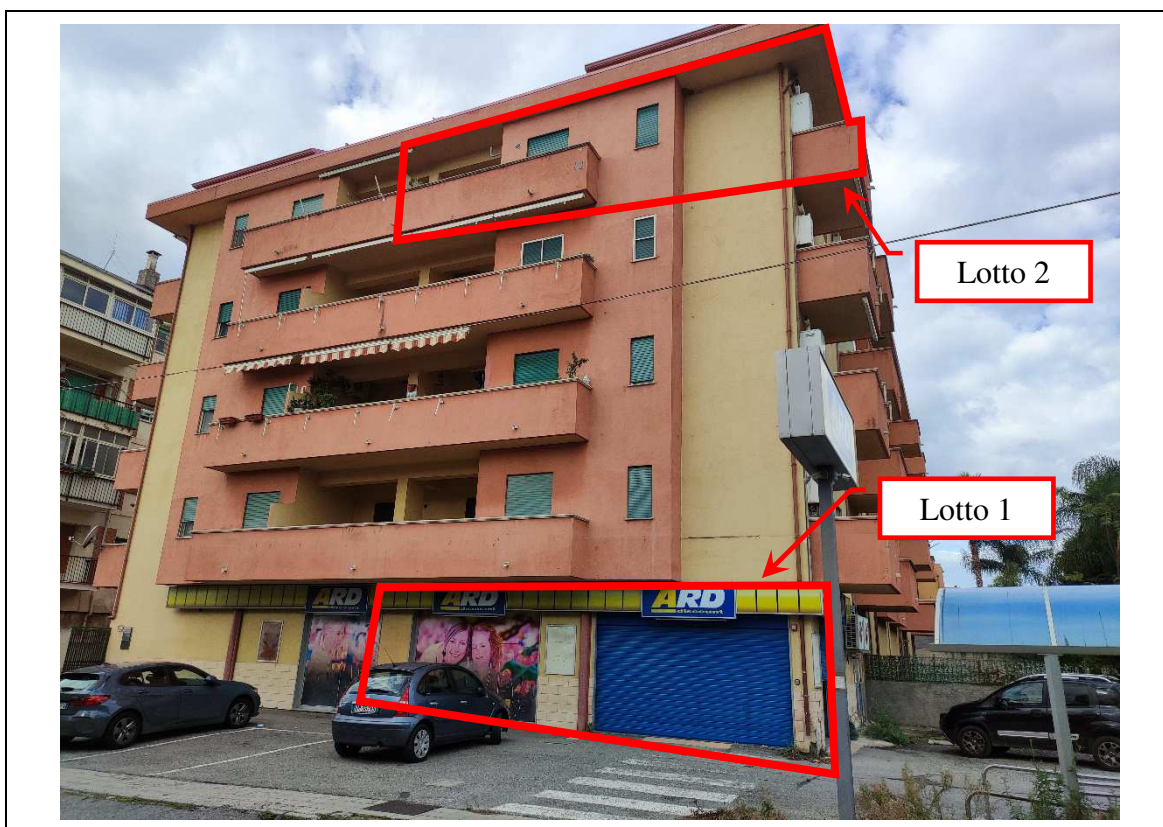
Figura 2- Vista esterna dell'edificio polifunzionale con indicazione (in rosso) della posizione degli immobili pignorati

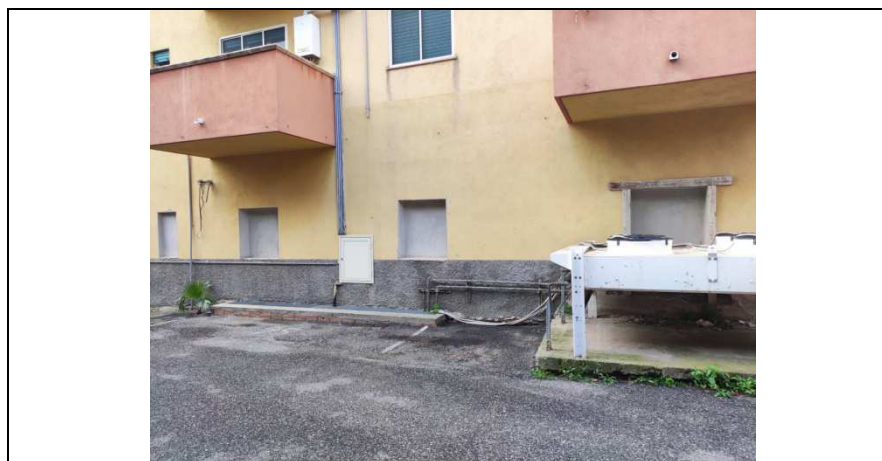
Esternamente alcuni prospetti dell’immobile presentano delle aperture destinate ad infissi che attualmente sono stati murati dall’interno (v. foto da n. 29-30 all. 5a), come illustrato nella figura seguente:

Figura 4- Vista prospetto esterno lato ovest dell’immobile particolare aperture murate

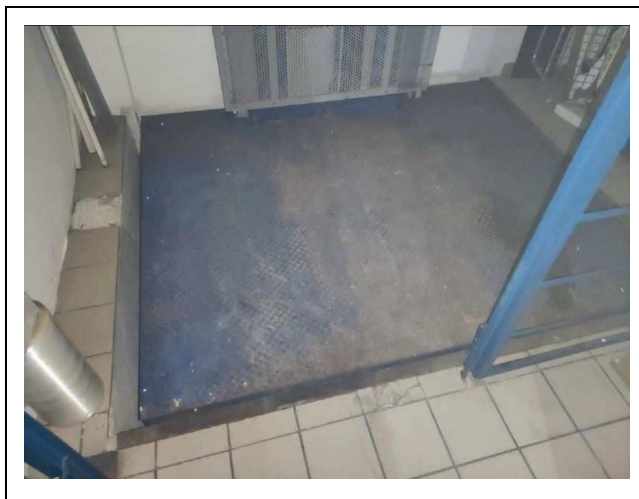
Figura 5- Vista del montacarichi

Esso ha pianta regolare e comunica con il piano seminterrato. È così rifinito:

- Pareti e soffitto tinteggiati di colore bianco;
- Pavimenti rivestiti con piastrelle di gres.

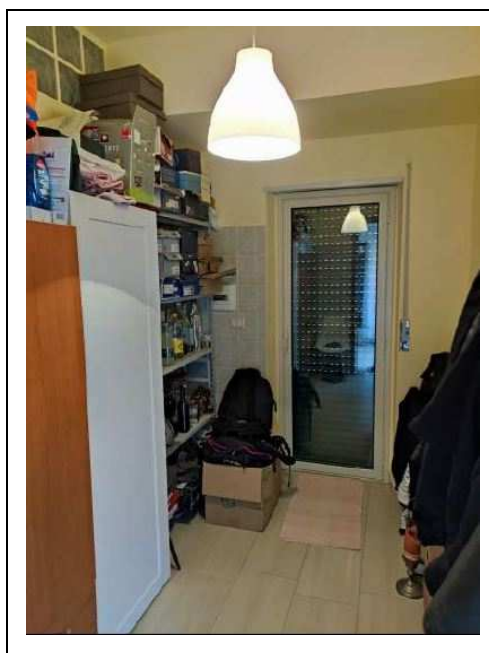
Figura 8- Vista del ripostiglio

B. Il ripostiglio (v. foto n. 14 e n. 15 all. 5b), possiede una superficie utile di circa 5,95 mq e vi si accede direttamente dal soggiorno.

- Pareti e soffitto tinteggiati di colore bianco, con un punto luce;
- Pavimenti rivestiti con piastrelle di gres e battiscopa della stessa tipologia;
- Finestra a un battente in alluminio di colore bianco con vetro camera con affaccio sulla via Mercato.
- Porta finestra a un battente in alluminio di colore bianco con vetro camera dalla quale si accede al terrazzo posto sul prospetto est del fabbricato.

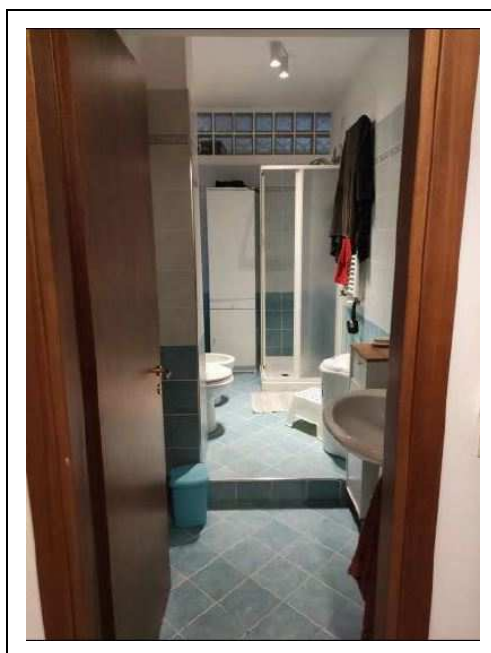
Figura 10- Vista del bagno 1

D. Il bagno1 (WC) (v. foto da n. 18,19 e 20 all. 5a), ha una superficie utile calpestabile di circa 6,25 mq; è direttamente accessibile dal disimpegno 1 tramite una porta in legno ad un battente.

- Pareti rivestite con piastrelle di ceramica a forma quadrata, fino ad un'altezza di circa 210 cm, oltre la quale le pareti, così come il soffitto, sono tinteggiati di colore bianco;
- un punto luce a soffitto e uno a parete in corrispondenza della zona lavabo;
- un lavabo in ceramica con colonna, un vaso igienico, un bidet e una doccia con box;
- un mobile bagno e una specchiera.

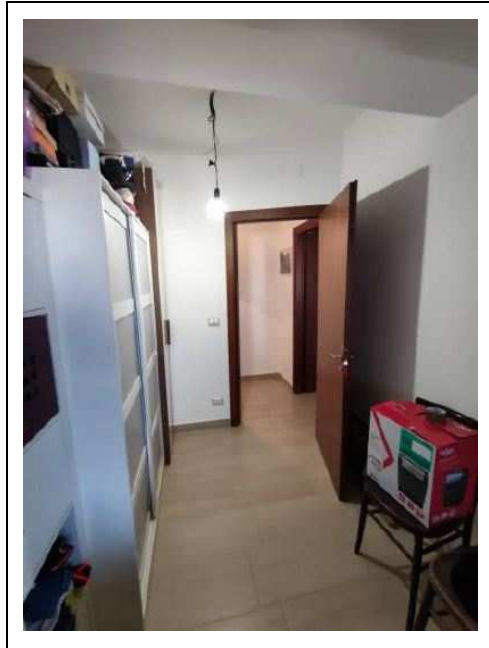
Figura 11- Vista della camera 1

E. La camera1 (v. foto n. 21 e 22 all. 5b), ha una superficie utile calpestabile di circa 7,30 mq ed è possibile accedervi dal disimpegno 1, per mezzo di una porta in legno a un battente.

- Pareti e soffitto tinteggiati di colore bianco, con un punto luce;
- Pavimenti rivestiti con piastrelle di gres e battiscopa della stessa tipologia;
- Finestra a un battente in alluminio di colore bianco con vetro camera con affaccio sulla terrazza.

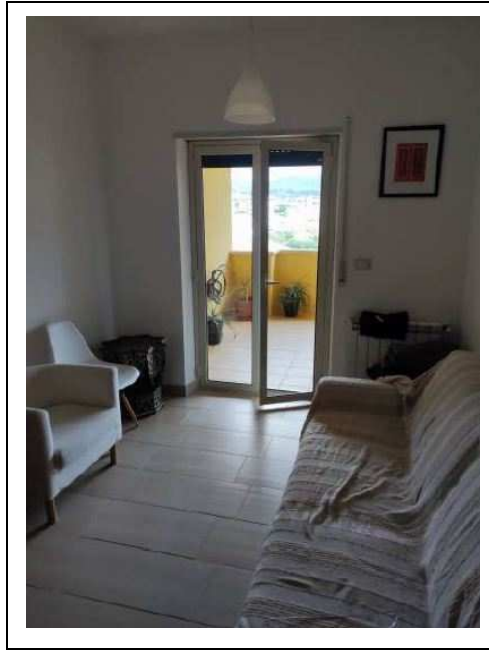
Figura 12- Vista del camera 2

F. La camera2 (v. foto n. 23, 24 e 25 all. 5b), ha una superficie utile calpestabile di circa 12,90 mq ed è possibile accedervi dal disimpegno 1, per mezzo di una porta cieca in legno a un battente.

- Pareti e soffitto tinteggiati di colore bianco, con un punto luce;
- Pavimenti rivestiti con piastrelle di gres e battiscopa della stessa tipologia;
- Porta finestra a un battente in alluminio di colore bianco con vetro camera con affaccio sulla terrazza.

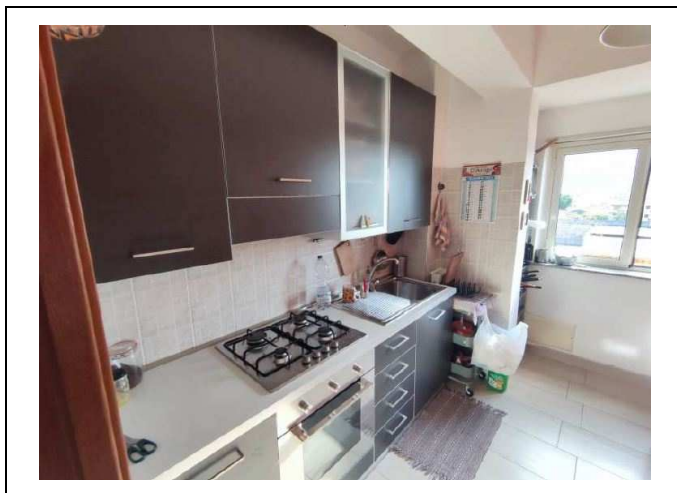
Figura 14- Vista della cucina

H. La **cucina** (v. foto n. 29, 30 e 31 all. 5a), ha una superficie utile calpestabile di circa 8,10 mq ed è accessibile direttamente dal disimpegno 2, per mezzo di un vano porta scorrevole a muro in legno.

- Parete occupata dalla cucina componibile rivestita con piastrelle di ceramica fino ad un'altezza di circa 1,80 m; la restante porzione è tinteggiata di colore bianco;
- Soffitti tinteggiati di colore bianco, con la presenza di un punto luce;
- Pavimenti rivestiti con piastrelle di gres e battiscopa della stessa tipologia;
- Finestra in alluminio di colore bianco con vetro camera con affaccio sul balcone 3.

Il locale cucina è arredato da un mobile cucina componibile completo di: frigo a libera installazione, forno, piano cottura a gas, lavabo, pensili e tavolo completo di sedie.

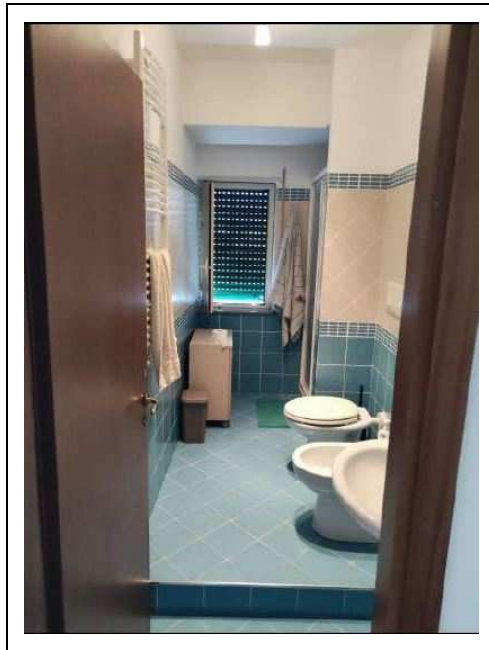
Figura 15- Vista del bagno 2

I. Il bagno2 (WC) (v. foto n. 32 e 33 all. 5b), ha una superficie utile calpestabile di circa 4,70 mq; è direttamente accessibile dal disimpegno2 tramite una porta in legno ad un battente.

- Pavimentazione in piastrelle di ceramica a forma quadrata;
- Pareti rivestite con piastrelle di ceramica a forma quadrata, fino ad un'altezza di circa 210 cm, oltre la quale, le pareti, così come il soffitto, sono tinteggiati di colore bianco;
- un punto luce a soffitto e uno a parete in corrispondenza della zona lavabo;
- un lavabo in ceramica con colonna, un vaso igienico, un bidet e una doccia incassata a muro a modo box;
- un mobile bagno e una specchiera.

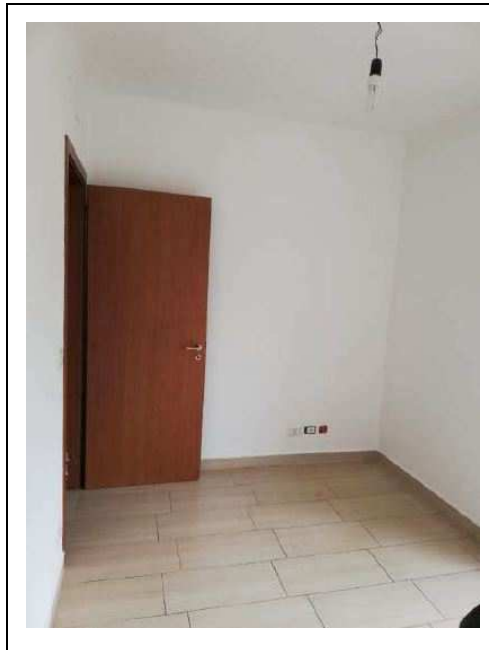
Figura 17- Vista della camera 4

La camera4 è così rifinita:

- Pareti e soffitto tinteggiati di colore bianco, con un punto luce;
- Pavimenti rivestiti con piastrelle di gres e battiscopa della stessa tipologia;
- Porta finestra a due battenti in alluminio di colore bianco con vetro camera con affaccio sul balcone2.

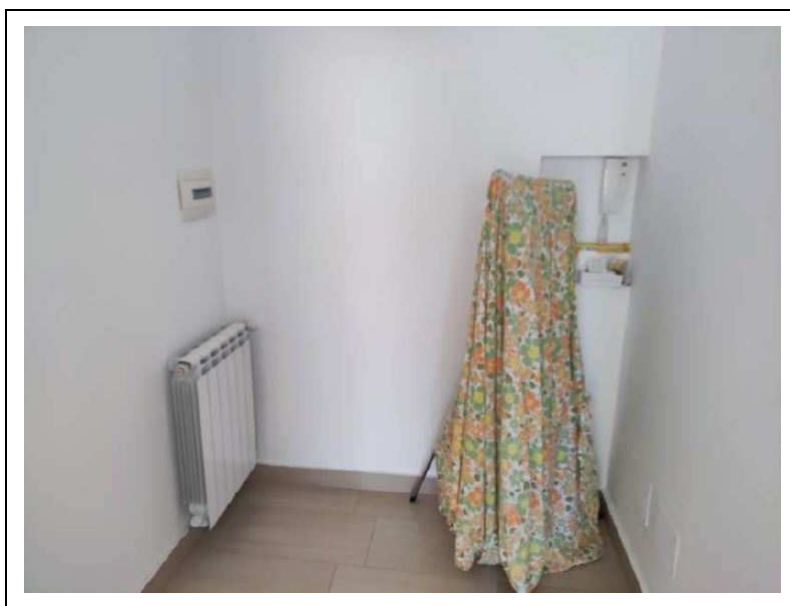
Figura 19- Vista della cabina armadio

La cabina armadio è così rifinita:

- Pareti e soffitto tinteggiati di colore bianco, con un punto luce;
- Pavimenti rivestiti con piastrelle di gres e battiscopa della stessa tipologia.

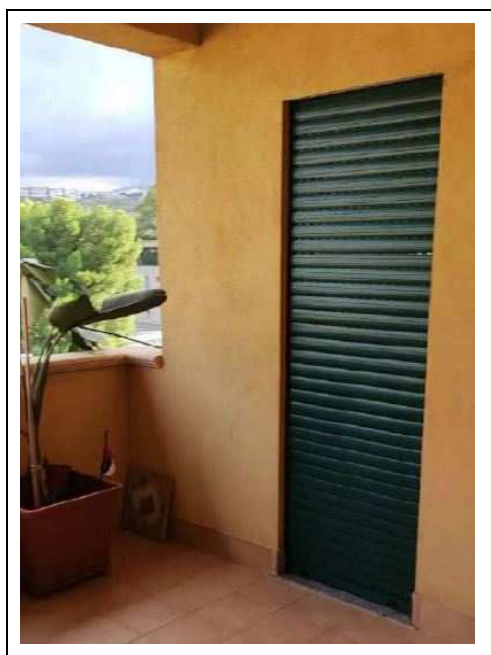
Figura 20- Vista della terrazza

N. La **terrazza** (v. *foto n. 44 e 45, all. 5b*), annessa all'abitazione, ha una superficie utile calpestabile di circa 14,10 mq.

- pavimentazione in piastrelle di gres, di colore chiaro e battiscopa della stessa tipologia della pavimentazione;
- parapetto avente un'altezza di circa 100 cm, realizzato in muratura di mattoni, rifinito con intonaco civile tinteggiato e copertina in cemento idrofugato levigato finitura simil-marmo.

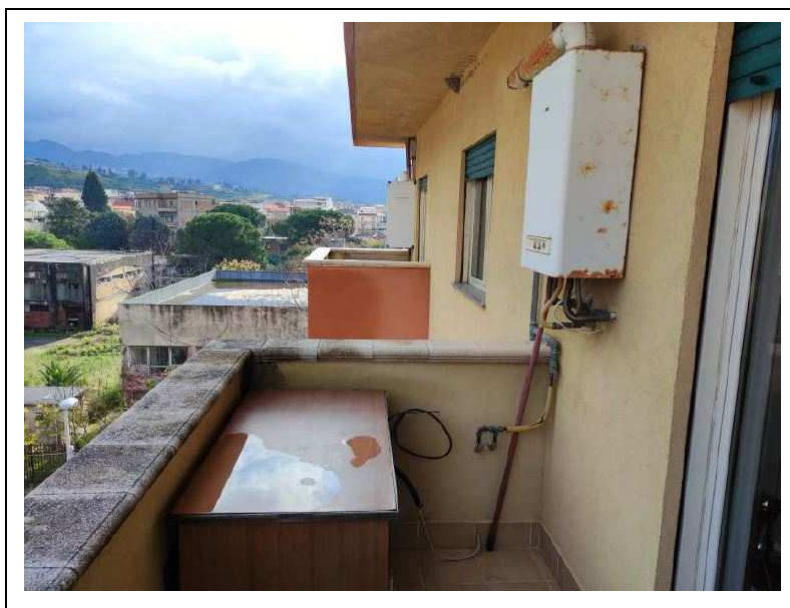
Figura 21- Vista dei balconi 1 e 2

O. I **balconi 1 e 2** (v. *foto n. 46 all. 5b*), sono posti lungo il lato est dell'abitazione, con affaccio – per entrambi - sulla via del Mercato; il balcone1 leggermente più grande del balcone2, ha una superficie utile calpestabile di 4,15mq, mentre il balcone2 ha una superficie utile calpestabile pari a circa 3,45mq.

- pavimentazione in piastrelle di gres, di colore chiaro e battiscopa della stessa tipologia della pavimentazione;
- parapetto avente un'altezza di circa 100 cm, realizzato in muratura di mattoni, rifinito con intonaco civile tinteggiato e copertina in cemento idrofugato levigato finitura simil-marmo.

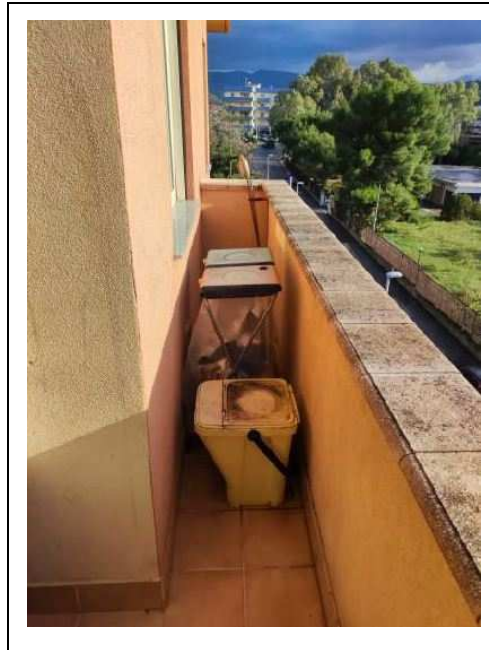
Figura 22- Vista del balcone 3

P. Il balcone 3 (v. foto n. 47 e 48 all. 5b), è posto lungo il lato sud dell'abitazione con affaccio sulla via Mercato; ha una superficie utile calpestabile di circa 9,15 mq, ed è accessibile dalla porta finestra della camera5.

- pavimentazione in piastrelle di gres, di colore chiaro e battiscopa della stessa tipologia della pavimentazione;
- parapetto avente un'altezza di circa 100 cm, realizzato in muratura di mattoni, rifinito con intonaco civile tinteggiato e copertina in cemento idrofugato levigato finitura simil-marmo.

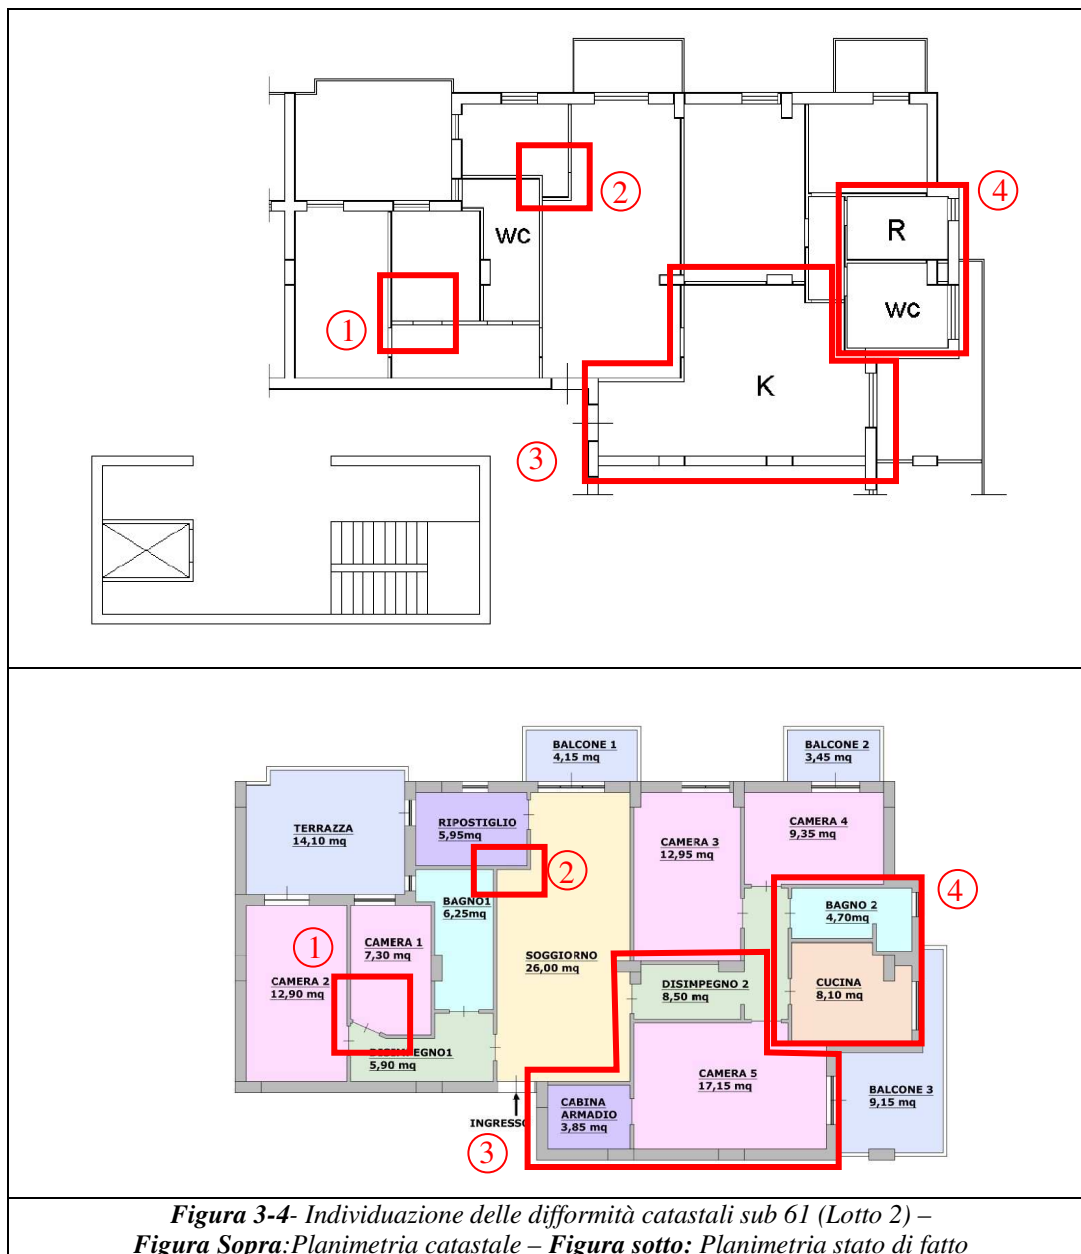
Di seguito si riporta rappresentazione grafica delle riscontrate difformità appena enunciate.

In conclusione, tutto l’immobile allo stato del sopralluogo, presenta una diversa distribuzione interna degli spazi rispetto alla planimetria catastale.

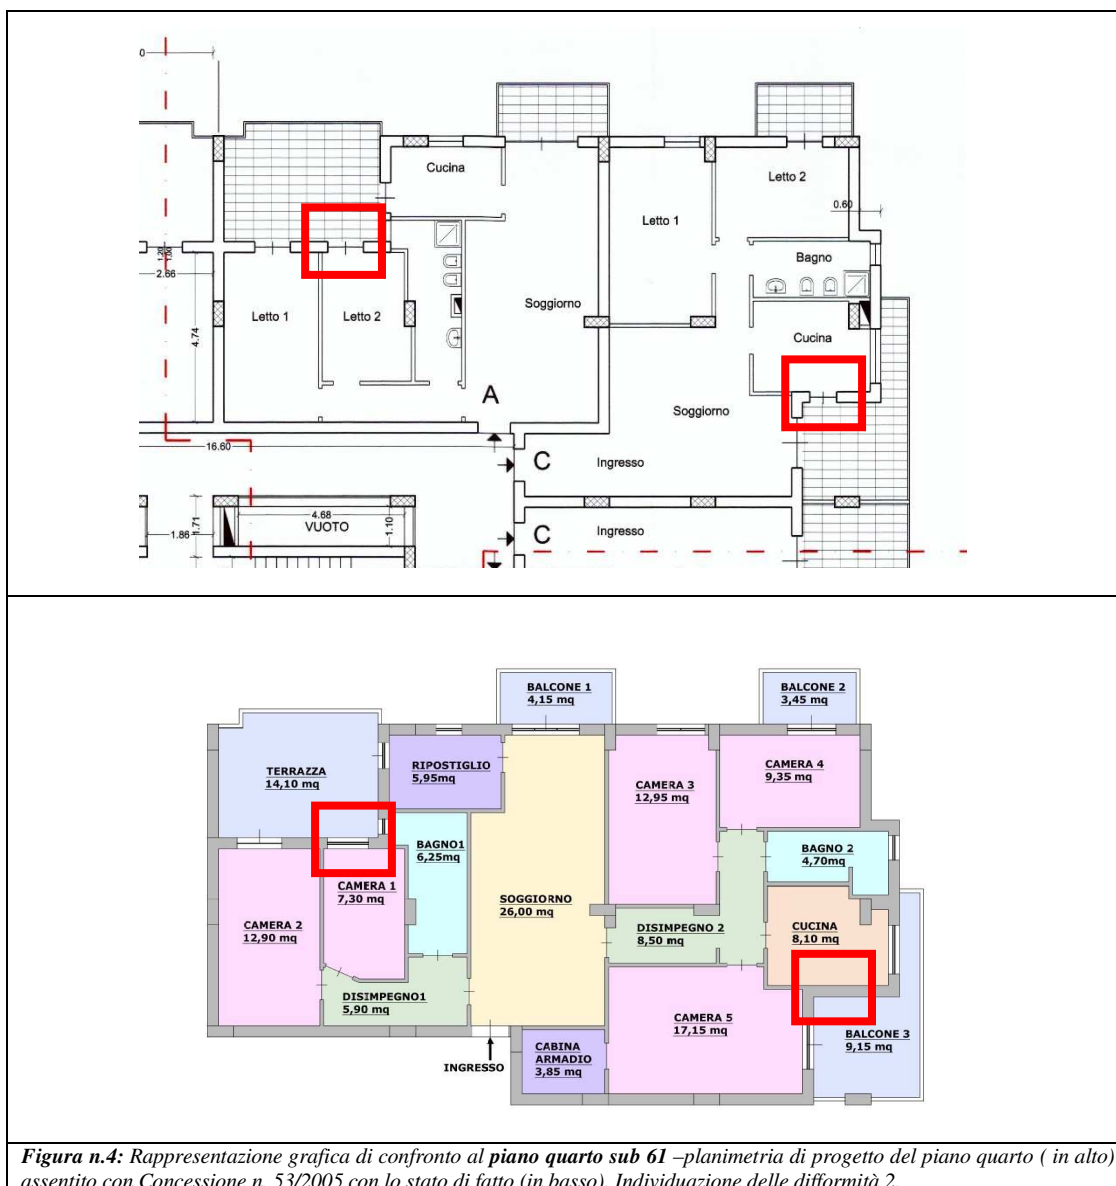
Di seguito si riporta rappresentazione grafica delle riscontrate difformità appena enunciate.
