**Tribunale Ordinario di Reggio di Calabria
Sezione Esecuzioni Immobiliari di Reggio di Calabria**

Proc.:
n.71/2022 RG

RELAZIONE DI INTEGRAZIONE CTU

**INTEGRAZIONE ALLA RELAZIONE DI CONSULENZA
TECNICA D'UFFICIO**

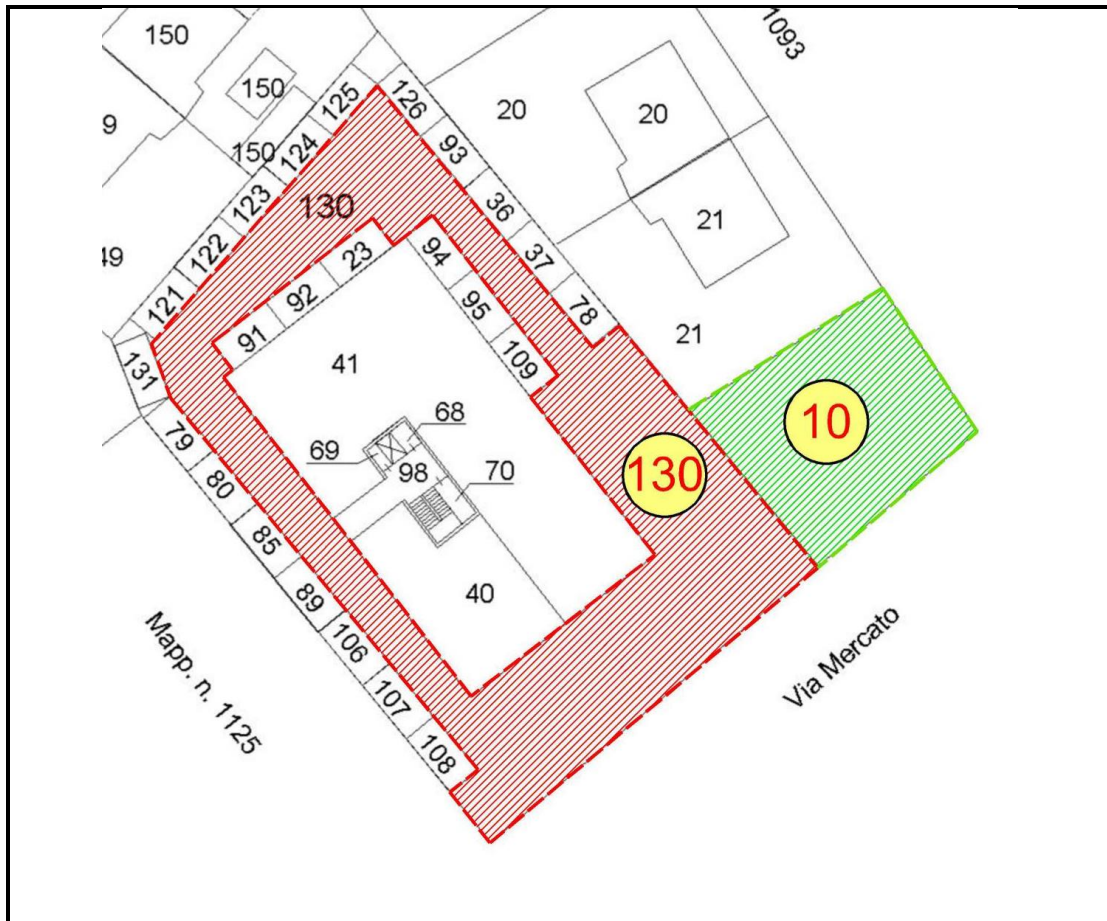
Il fabbricato (edificio polifunzionale) dove insistono gli immobili pignorati (sub 41 e sub 61), nell'elaborato planimetrico della particella 1205, è rappresentato circondato dall' "area urbana" identificata con il sub130, inoltre, è anche confinante sui lati Nord, Est ed Ovest con dei posti auto scoperti (identificati ai subalterni n. 23,91,92,94,95,109, ecc.) (v. *all. A*).

Sia il sub130 che il sub10 della particella, sono confinanti a SUD con la viabilità Comunale di Via Mercato.

Figura 1 – Elaborato planimetrico catastale part. 1205 – sub130 (individuato dalla campitura di colore rosso) - sub 10 (individuato da campitura di colore verde).

Per quanto descritto in precedenza, l'elaborato planimetrico non è stato aggiornato, in quanto il sub130 rappresentato, è in realtà stato soppresso; al suo posto ci sarebbe dovuto essere disegnata l'area urbana del sub140 e il posto auto identificato con il sub141.

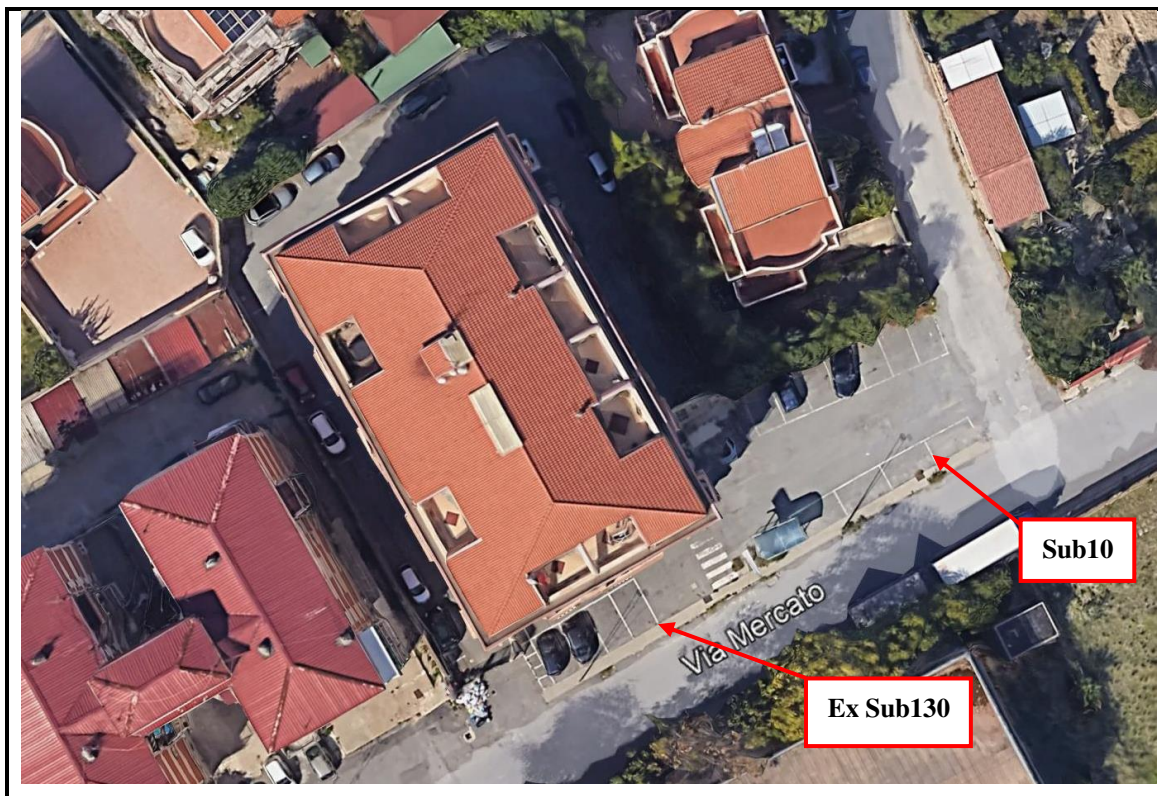
Attualmente l'area destinata a parcheggio posta fra l'edificio polifunzionale e la via del Mercato, è rappresentata nell'elaborato planimetrico dall' ex sub130 (adesso sub 140 e sub141) e dal sub10.

Figura 2 – Aerofoto del fabbricato (fonte Google Earth)
