# TRIBUNALE ORDINARIO - BUSTO ARSIZIO

### 69/2023

## CONSULENZA ESTIMATIVA GIUDIZIARIA

## LOTTO 1

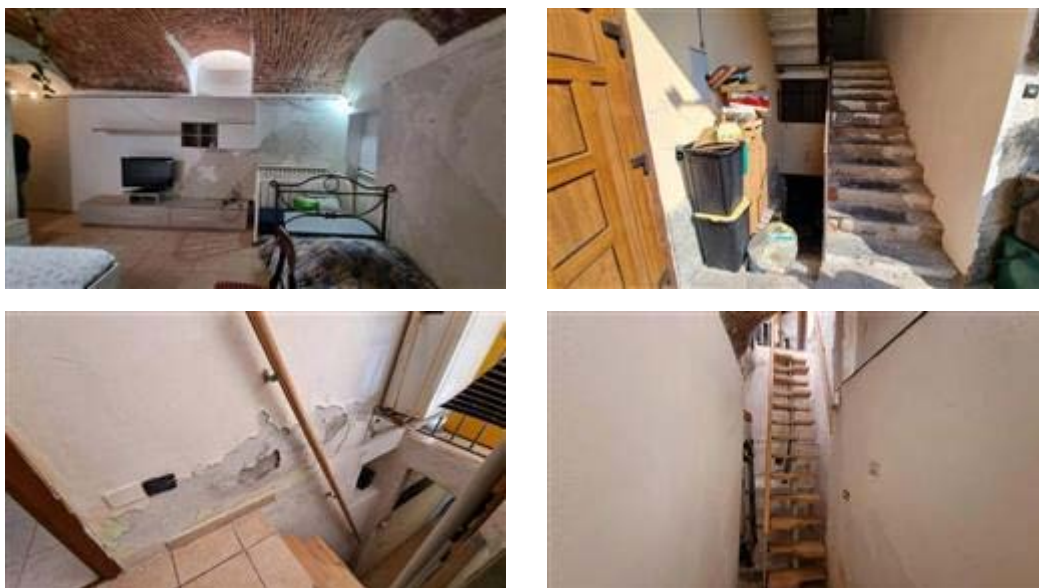
Trattasi di cantina posta al piano interrato.

I pavimenti sono in piastrelle, pareti intonacate con diffuse efflorescenze dovute a fenomeni di  
umidità, soffitti a volta in mattoni.
