TRIBUNALE DI FOGGIA Sezione fallimenti

Reg. Fall. N. 52/2018

Fascioletto lotto n. 1 **Complesso alberghiero con annessi servizi** **RELAZIONE DI CONSULENZA TECNICA**

Complesso alberghiero con annessi servizi.

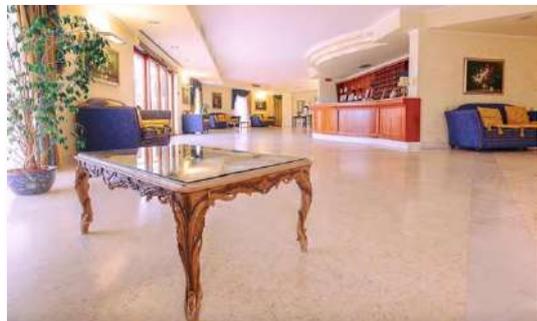
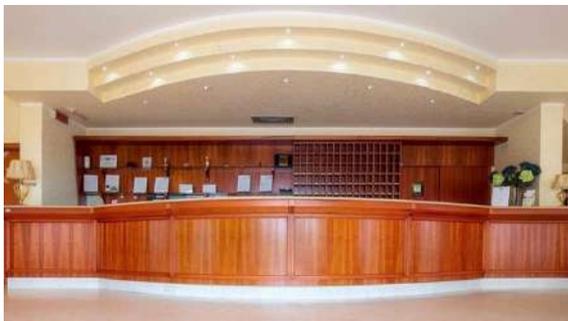
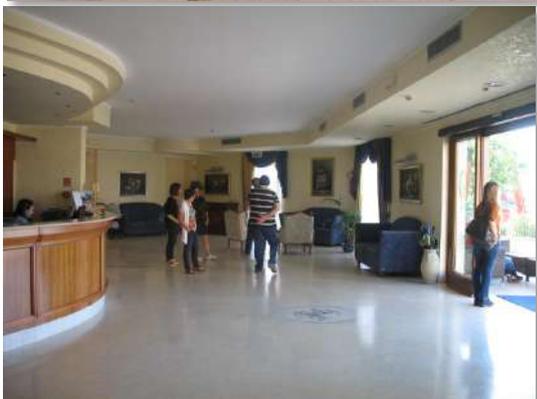
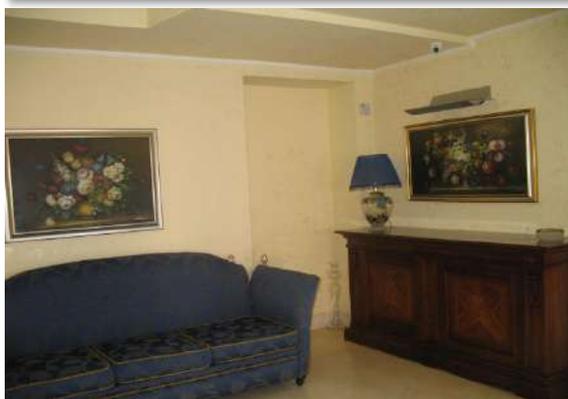
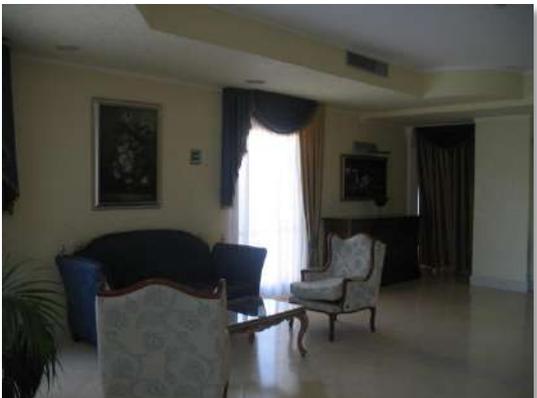
Hall - reception.

In particolare, in posizione frontale è collocato il banco reception con, in posizione retrostante, i locali a servizio (uffici, vano centralina impianti). Tutta la hall è adeguatamente arredata con poltrone, divani, tavolini e mobili contenitori. I mobili, le apparecchiature e gli impianti sono dettagliatamente indicati nel verbale di inventario al quale si rimanda per maggiori specifiche.

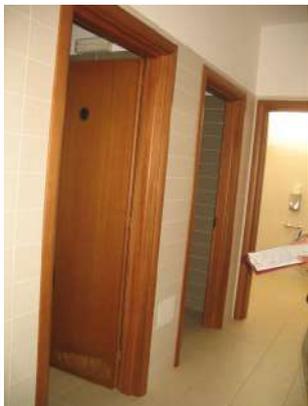
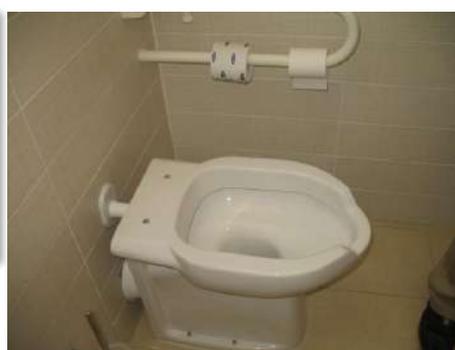
Servizi igienici di piano.

Alla destra del banco reception sono collocati i servizi igienici di piano, suddivisi per sesso, con servizio destinato alle persone diversamente abili, e il bar, con bancone e accessori, con annessa sala intrattenimento – TV.

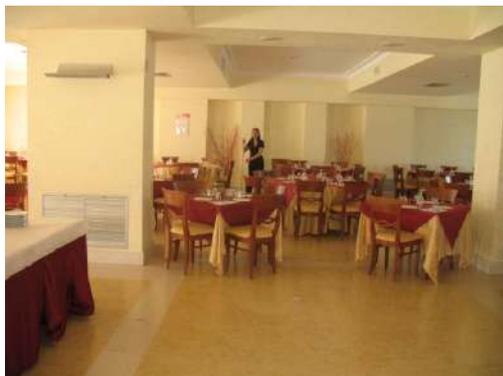
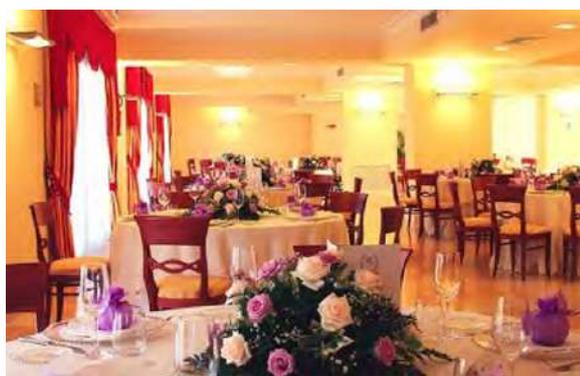
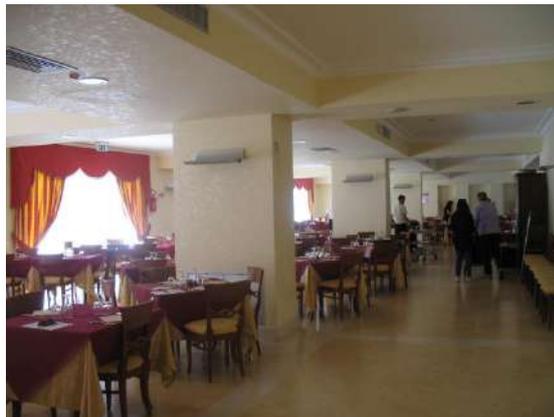
Ristorante.

Sala attrezzata per almeno 150 posti a sedere.

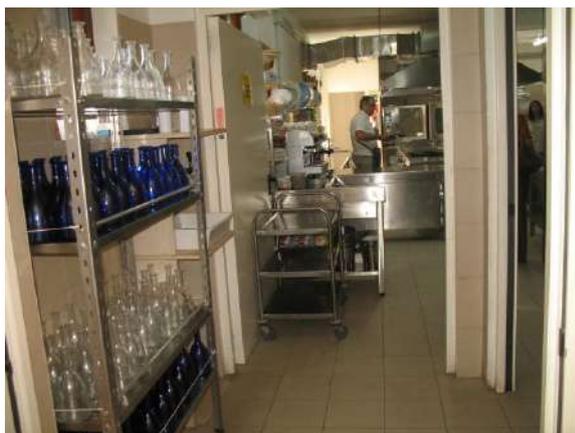
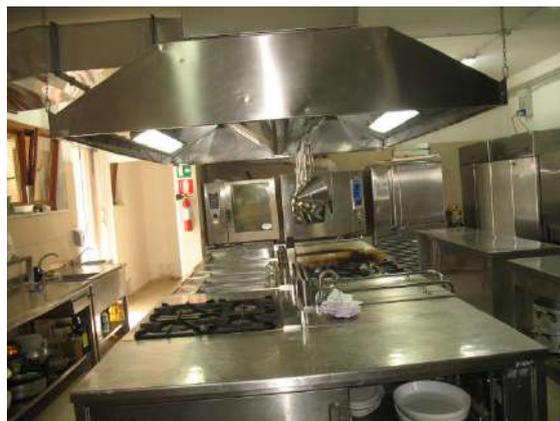
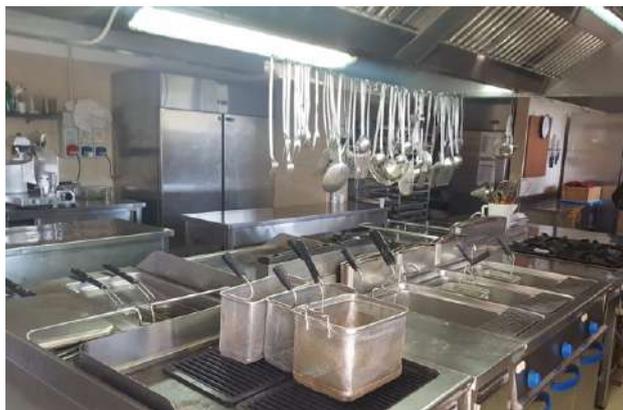
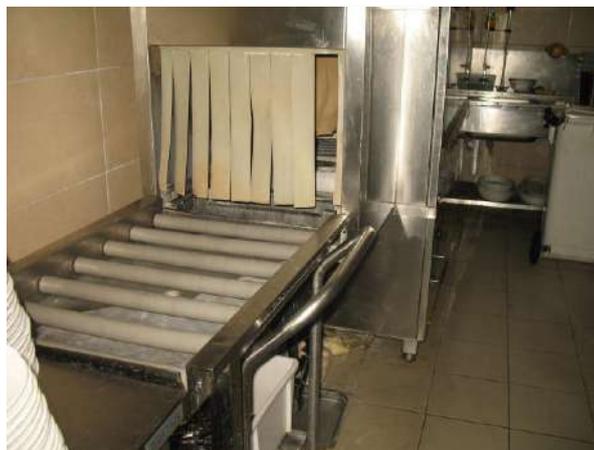
Cucina.

Suddivisa, sostanzialmente, in tre parti: zona cottura, lavaggio e office.

Per maggiori dettagli sulle caratteristiche delle attrezzature presenti nella cucina si rimanda al verbale di inventario e all'allegato 5 della presente relazione.

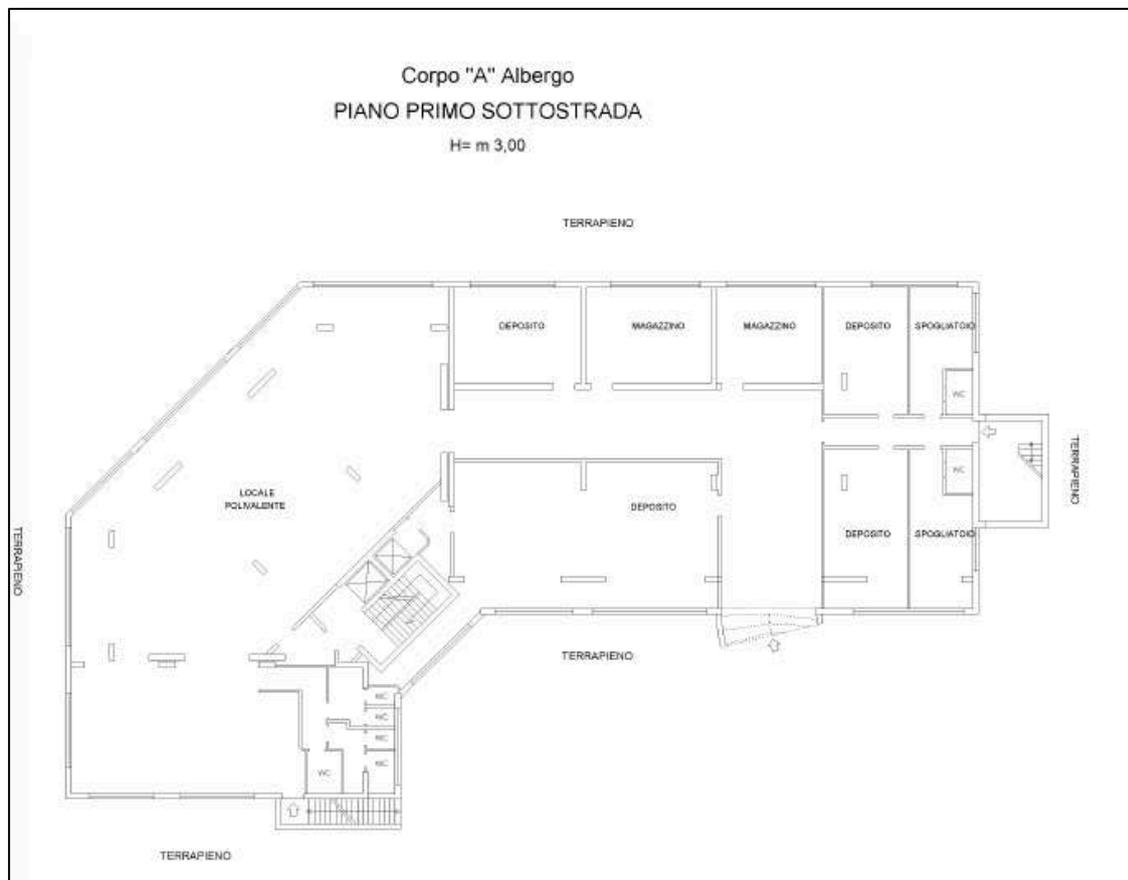
Piano interrato.

E' destinato ad attività integrative e a locali di servizio.

Il piano è collegato a quello superiore con scala interna e ascensore. Sono inoltre presenti due scale di servizio che mettono in comunicazione il piano con l'esterno.

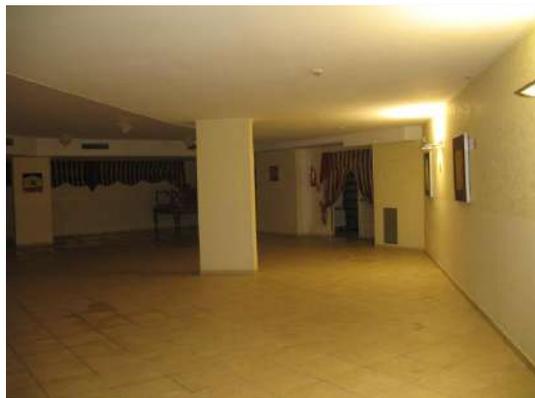
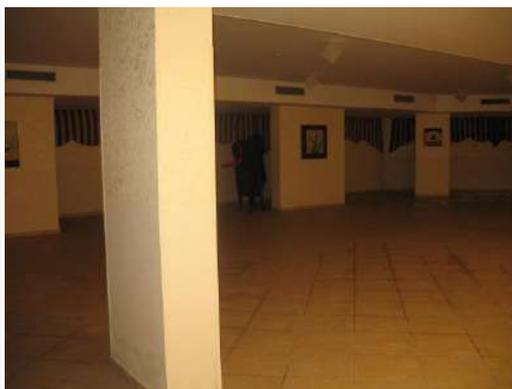
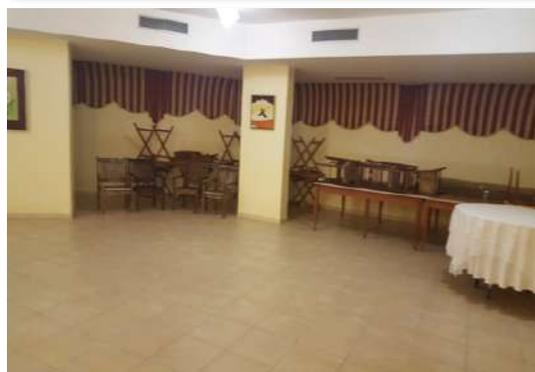
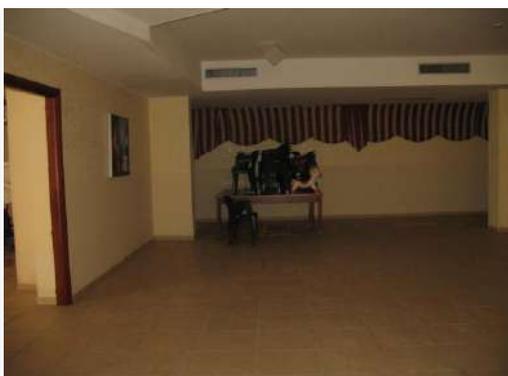
Sala ricreativa

In particolare, il locale polivalente, al quale si accede dalla scala e dall'ascensore, è destinato a attività conviviali varie e all'intrattenimento degli ospiti. La forma, le caratteristiche di finitura ed i dettagli sono desumibili dalla documentazione fotografica che segue

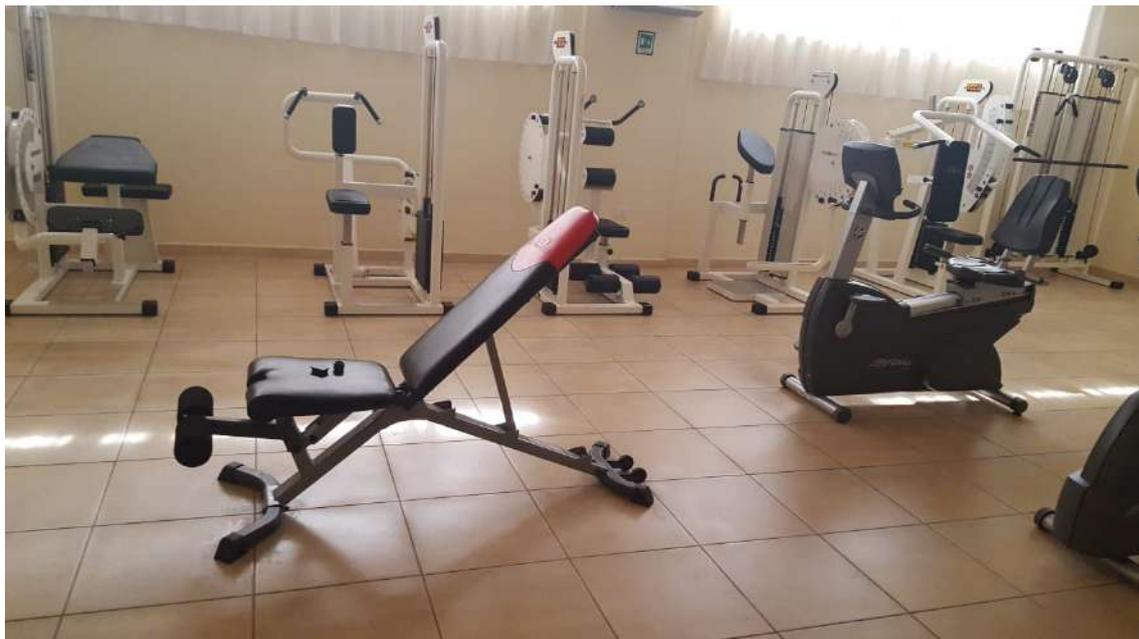
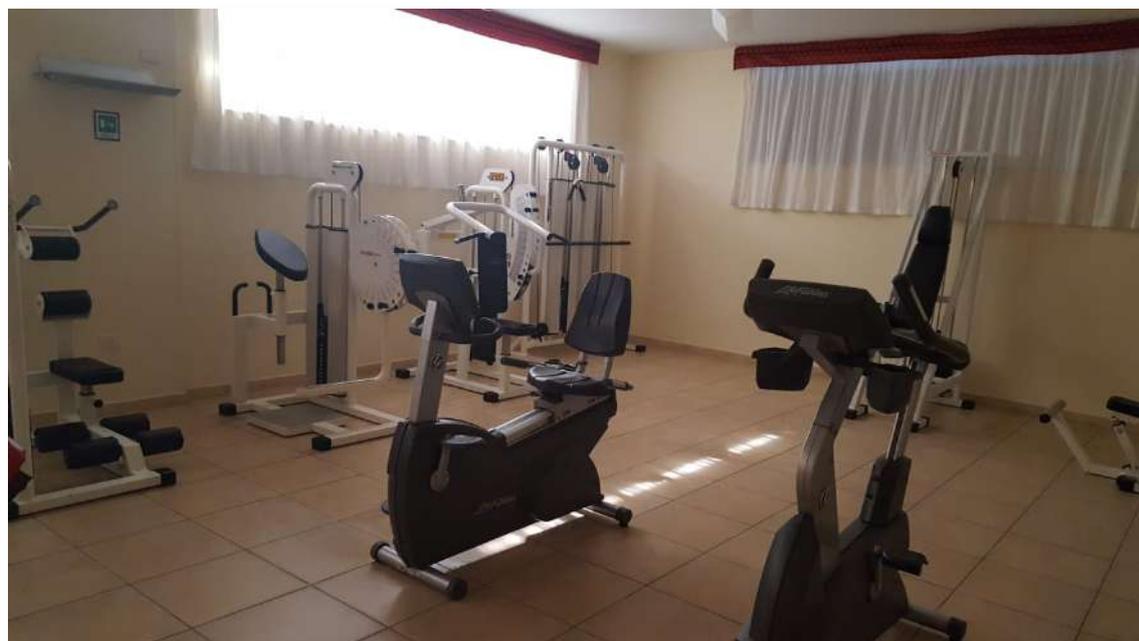
Palestra

Nella palestra sono collocati vari attrezzi per il fitness e disposti in maniera funzionale. Gli attrezzi, per quanto è stato possibile verificare, sono tutti funzionanti. Le attrezzature per categorie sono suddivisibili in panche polivalenti, apparecchi per glutei, apparecchi per gambe, estensori, apparecchi per il torso, tapis roulant ecc.

I tipi di attrezzi, lo stato di finitura del locale ed altri dettagli sono desumibili dalla seguente documentazione fotografica (cfr all. 5 della presente relazione).

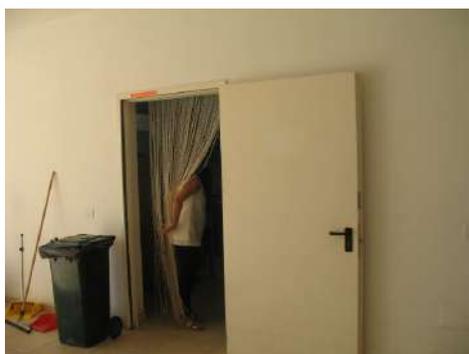
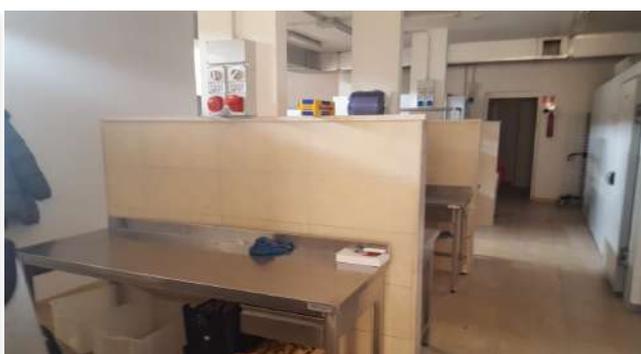
Dalle seguenti riprese fotografiche è possibile prendere visioni delle apparecchiature e degli accessori presenti nel locale. Per maggiori dettagli si rimanda al verbale di inventario.

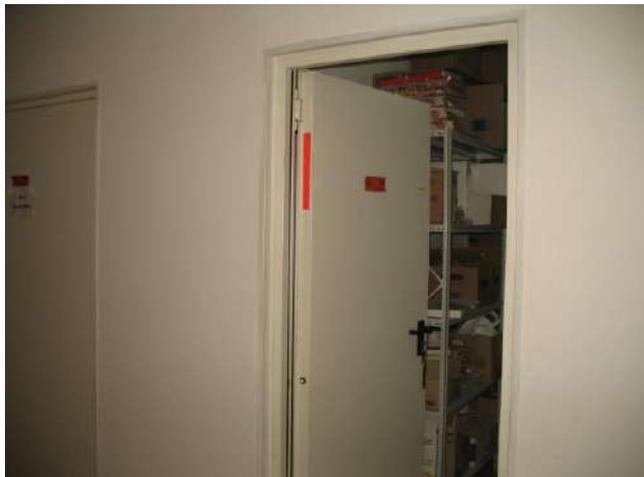
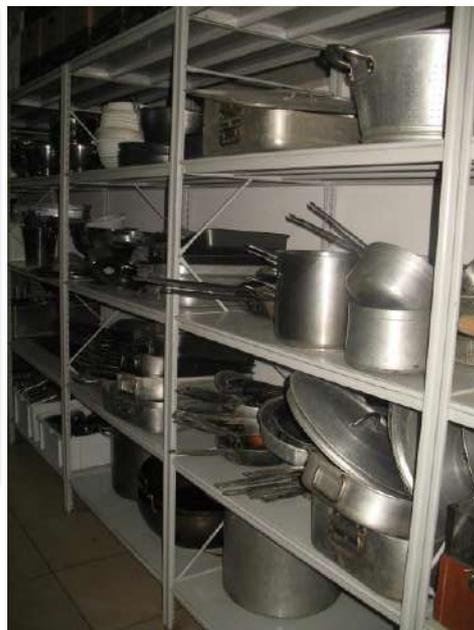
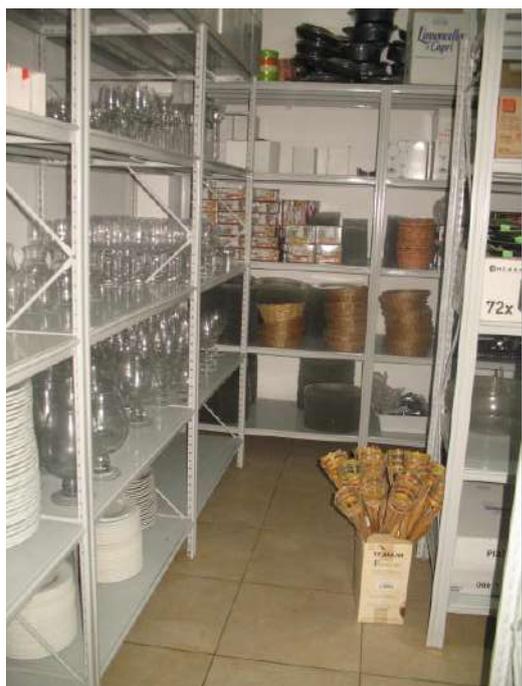
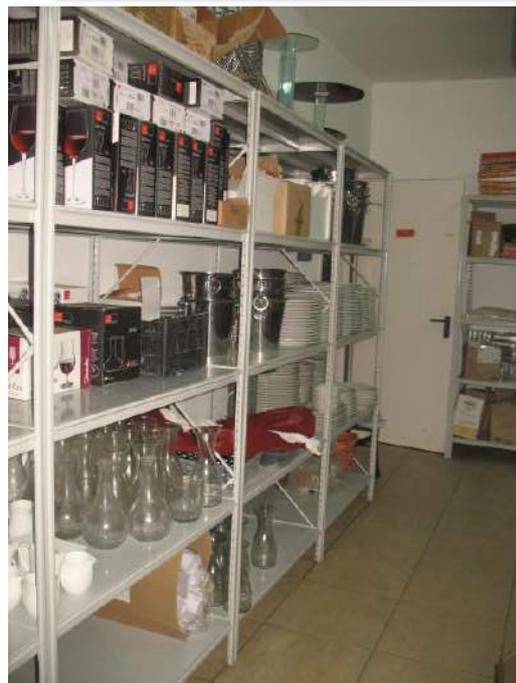
È un locale prospiciente il corridoio. Dentro scaffali sono depositati suppellettili necessari alla attività della struttura alberghiera. Comprende piatti, bicchieri, posate tegami, ecc. Il dettaglio delle cose depositate è riportato nel verbale di inventario e nell'allegato 5. Il locale è quello centrale nella planimetria riportata di seguito.

La documentazione fotografica riporta solo alcune zone dell'ambiente.

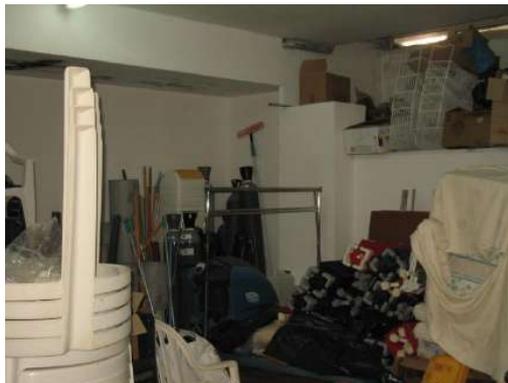
Il locale adiacente a quello appena descritto è un deposito per apparecchiature, mobili per esterni in plastica, prodotti per il lavaggio, detersivi, ecc..

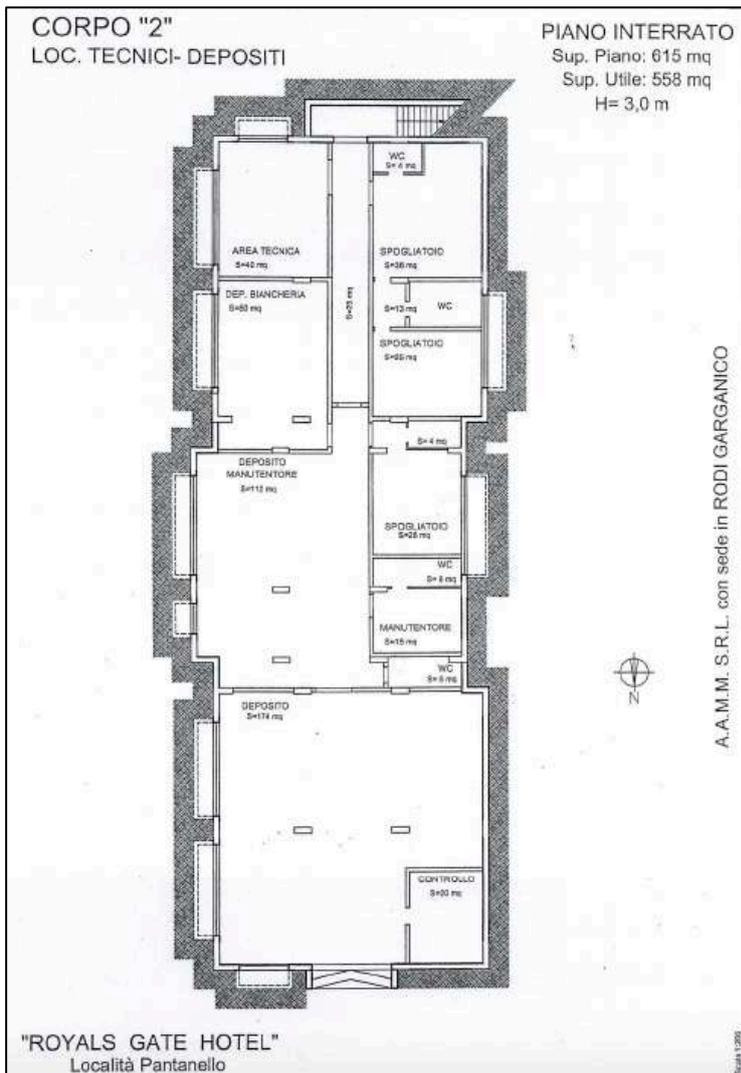
- Piano interrato.

E' un piano adibito a servizi. Si accede da una rampa carrabile direttamente da una zona molto prossima alla piazzetta centrale della struttura turistica.

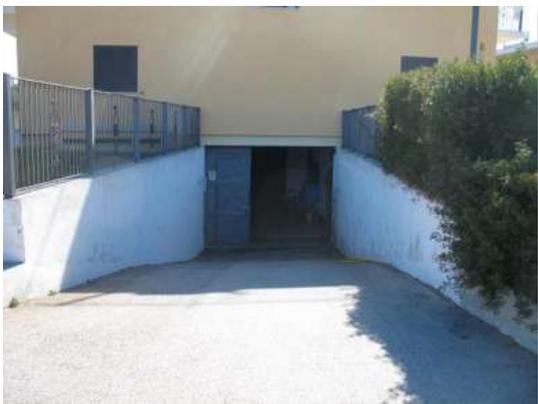
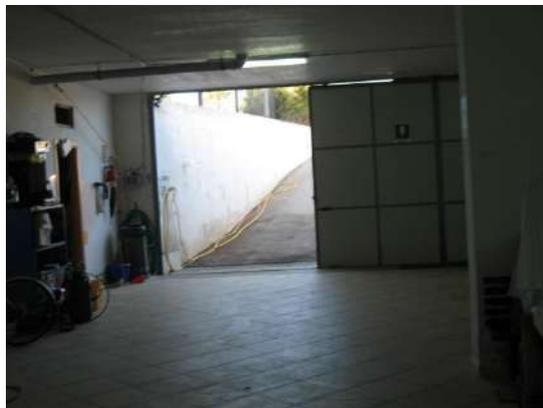
Ci si immette subito in un ampio vano destinato a deposito mezzi che, al momento dell'accesso, era occupato da materiali vari accatastati alla rinfusa.

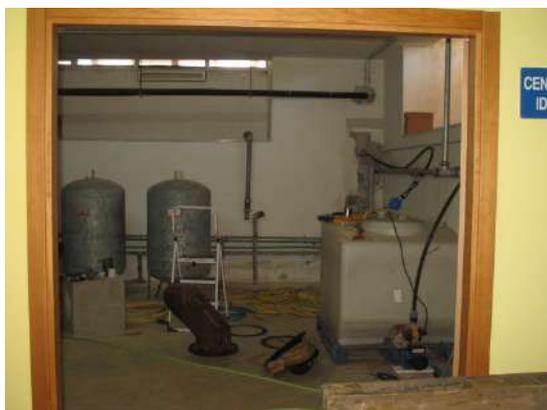
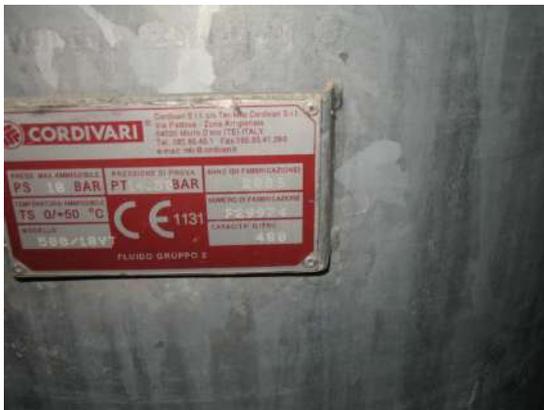
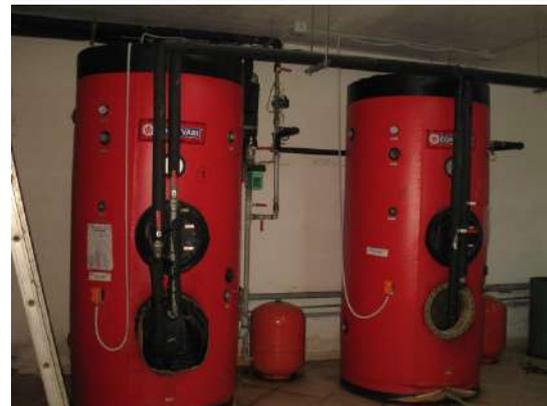
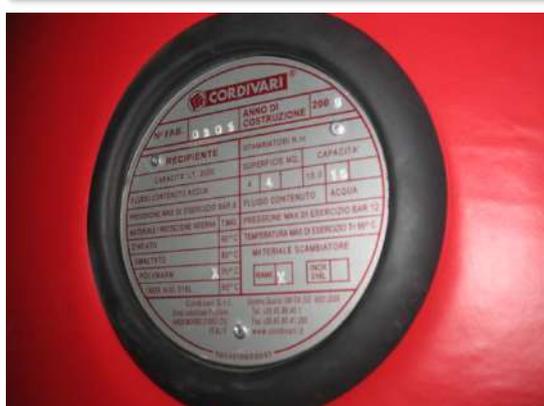
L'ultimo locale sulla sinistra è la centrale idrica. Sostanzialmente è costituita da:

- due serbatoi bollitori cilindrici per acqua calda di colore rosso “Cordivari” avente una capacità di 2.000 litri con scambiatore di calore in rame;
- Due serbatoi cilindrici della “Cordivari” in acciaio zincato avente capacità di litri 480;
- un serbatoio in materiale plastico di forma prismatica avente capacità di circa 2000 litri.

I contenitori appena descritti sono funzionalmente collegati all'impianto idrico del complesso alberghiero

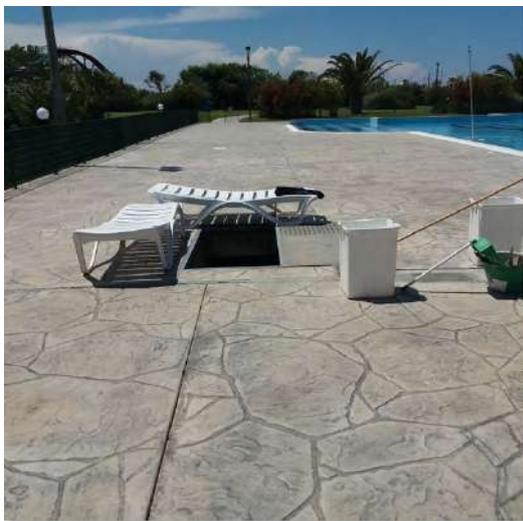
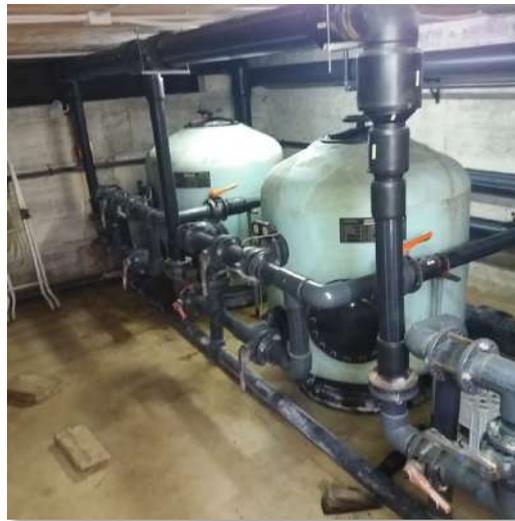
La piscina è posta nella zona più vicina all'ingresso del complesso turistico e quindi più prossima al mare. Ha forma rettangolare con delle aggiunte, di varia forma, in corrispondenza dei lati. La piscina è del tipo a sfioro. Nella parte circostante vi è un'ampia zona a solarium attrezzata con sdraio ed ombrelloni. La zona piscina è servita da chiosco bar e servizi igienici distinti per sesso con apposito servizio per diversamente abili.

La piscina è regolarmente funzionante ed è dotata di tutti gli impianti e le apparecchiature per il trattamento dell'acqua collocati, questi, nell'apposito vano posto al piano inferiore.

La superficie complessiva dello spazio adibito a piscina ammonta a mq 433 (piscina) + 700 circa (solarium).

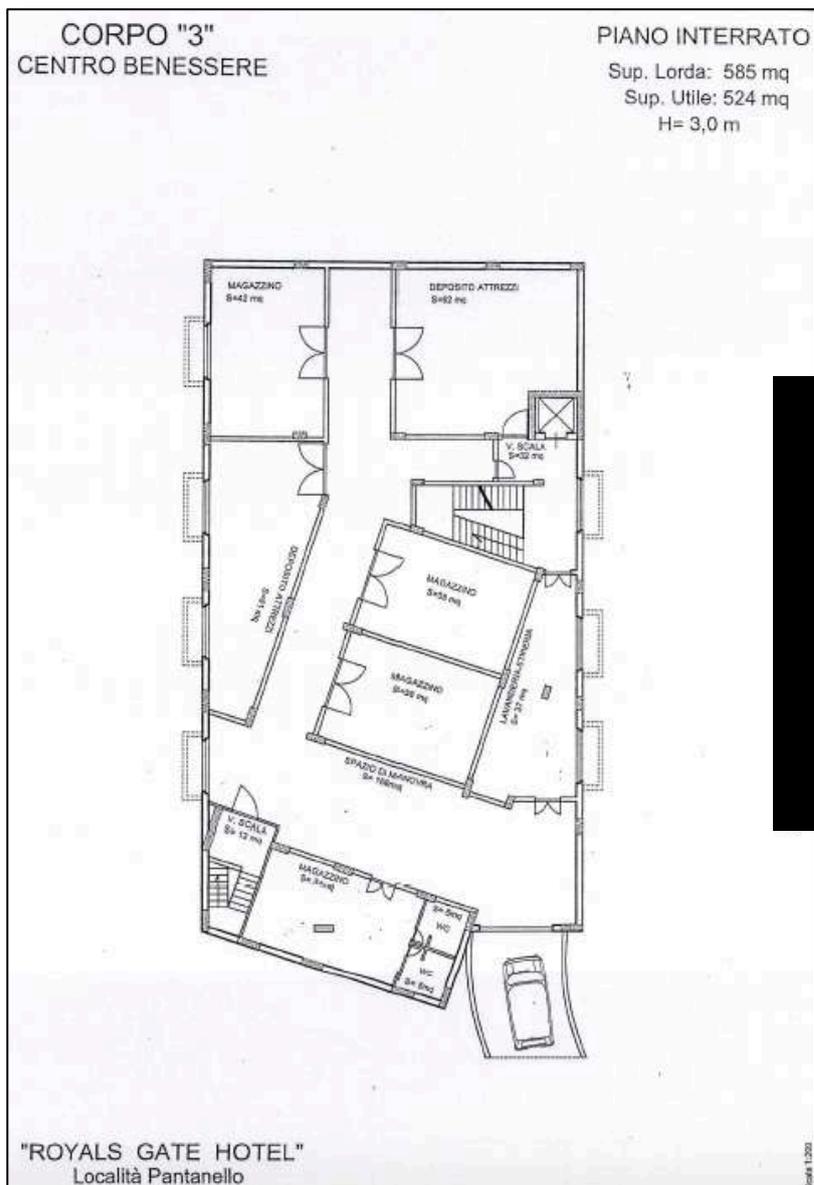
- Piano interrato.

Il piano ospita materiale e attrezzature attinenti l'attività turistica e, nello specifico, il centro benessere.

Al piano interrato si accede da una rampa carrabile e con due scale interne.

Entrando dalla scala interna centrale, quella principale, si giunge ad un disimpegno sul quale si affacciano, l'ascensore, la porta di accesso ad un deposito attrezzi/palestra, ed altra che sbarca in un corridoio.

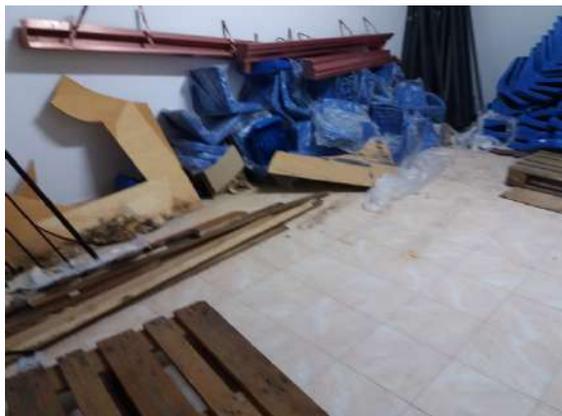
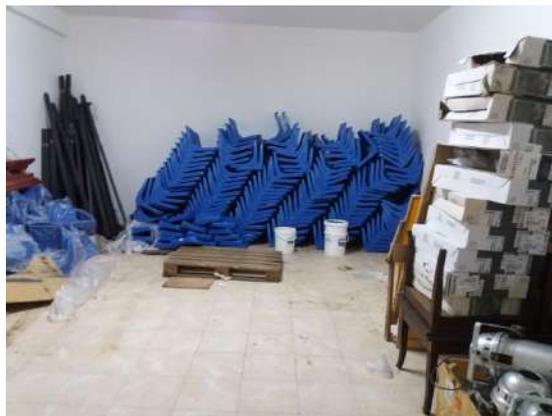
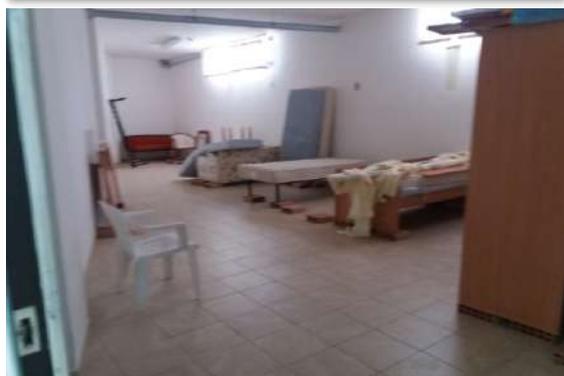
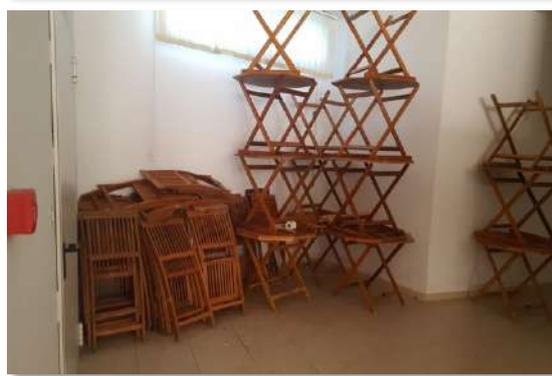
Da questo vano si arriva ad un ampio corridoio centrale servente vari ambienti. In particolare quello posto di fronte alla palestra al momento dell'accesso è risultato occupato solo da mobili di varie specie (armadi, comodini, divani, materassi ecc.). Negli altri ambienti erano immagazzinati altro elementi di arredo e di servizio alla struttura alberghiera.

In particolare nel corridoio erano anche accatastati tavoli in legno ripiegabili e nella parte antistante la rampa di accesso era parcheggiato il autoveicolo marca OPEL modello VIVARO targato EM054AC, di colore grigio, riportante il logo della struttura “ROYALS GATE s.r.l.”. Non è stato possibile rilevare il chilometraggio a causa della mancanza della batteria di alimentazione.

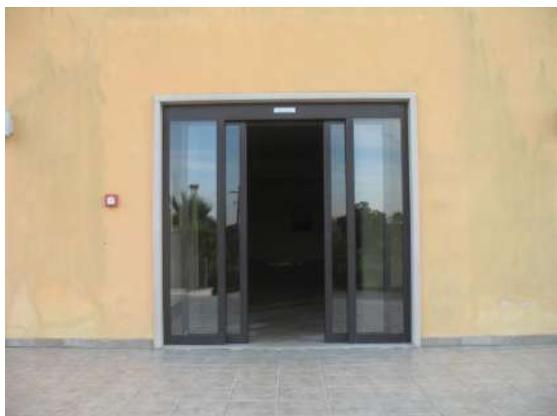
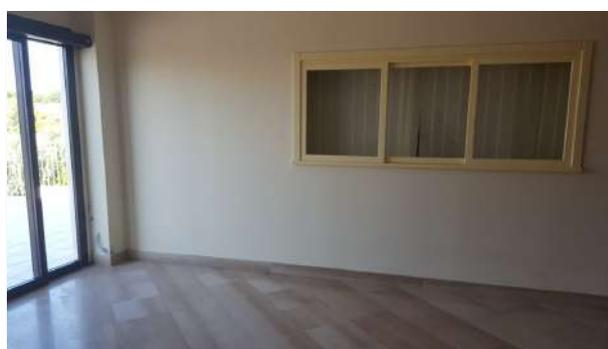
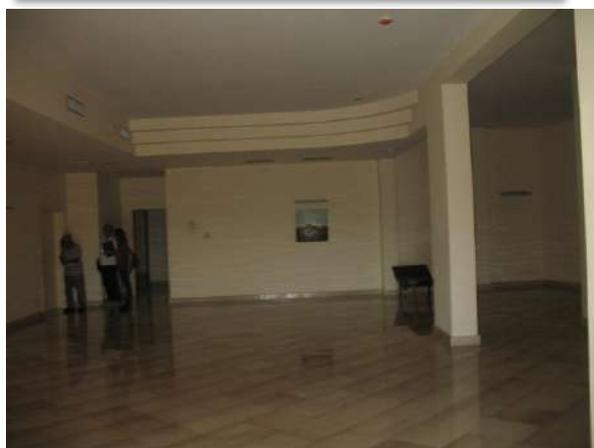
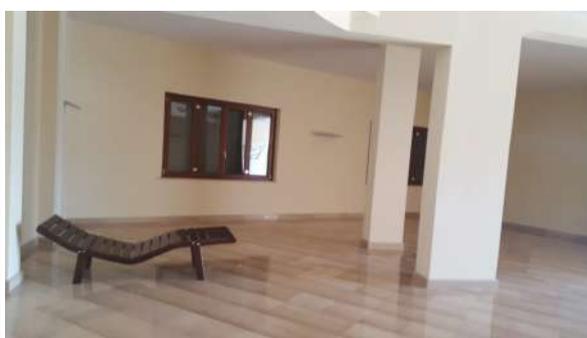
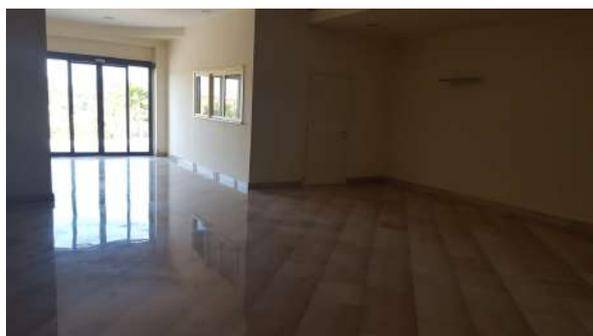
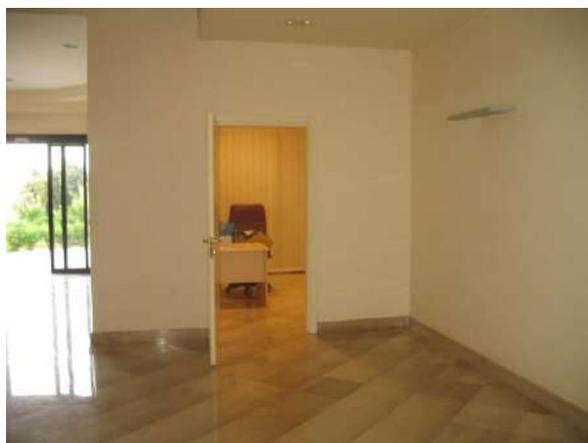
Nella zona d'ingresso, alla sinistra, è stato realizzato un vano adibito ad ufficio con finestrata interna verso lo stesso ingresso; il vano si mette in comunicazione col piano sottostante grazie ad una scala interna.

Nella stanza è presente il quadro elettrico generale dell'intero stabile, quadro per cablaggio strutturato per internet – centralina per programmazione impianto di condizionamento ed impianto di rilevazione fumi ai fini antincendio.

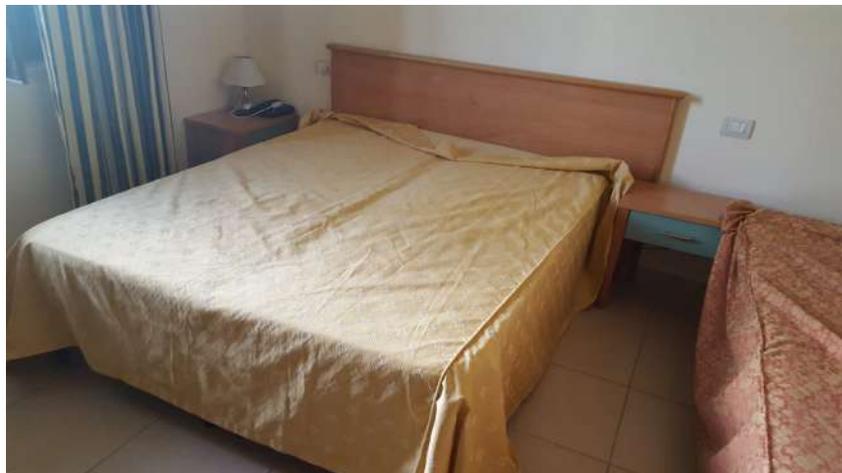
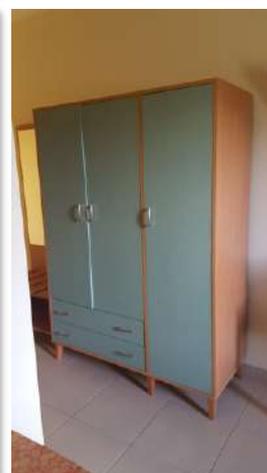
Ogni stanza è condizionata da sistema di refrigerazione aria con centralina a parete. La porta di ingresso è in plastica pesante. Al centro della camera è posto un sistema di rilevazione fumi (antincendio).

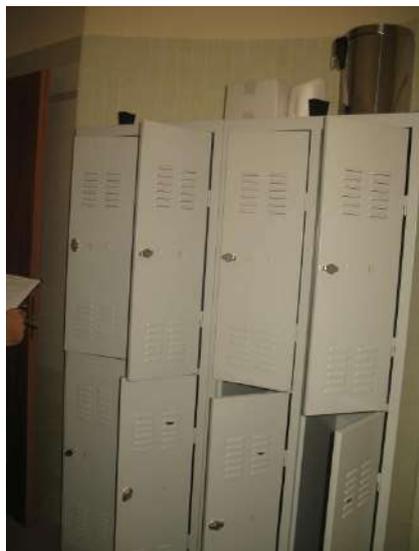
Bagno reception

Nella parte immediatamente retrostante la zona di attesa è collocato un piccolo servizio igienico per la zona reception/attesa.

- lavabo – specchio, vasca idromassaggi marca IDEAL – bidet e vaso;
- armadietto metallico di colore grigio ad otto ante;

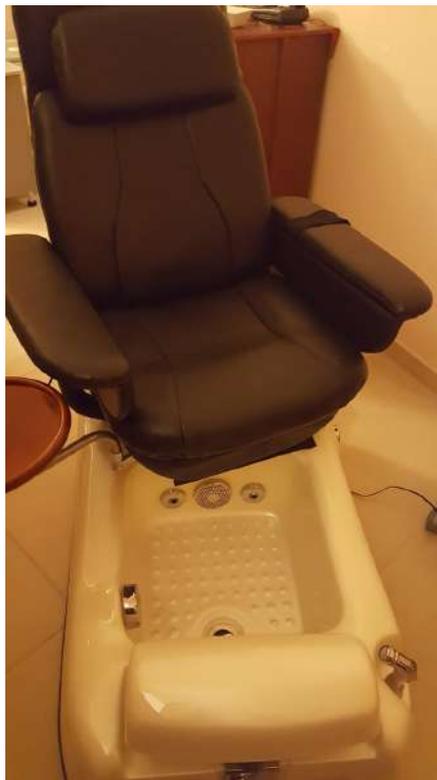
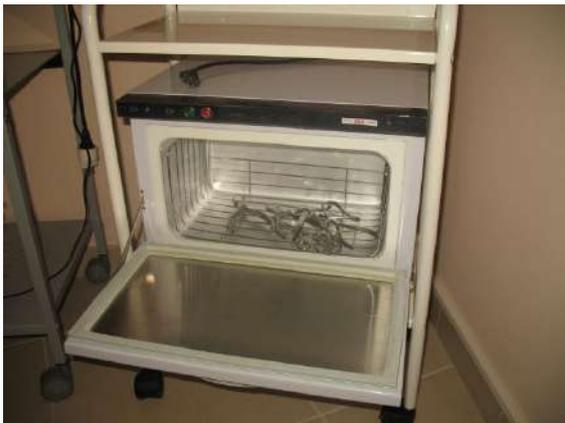
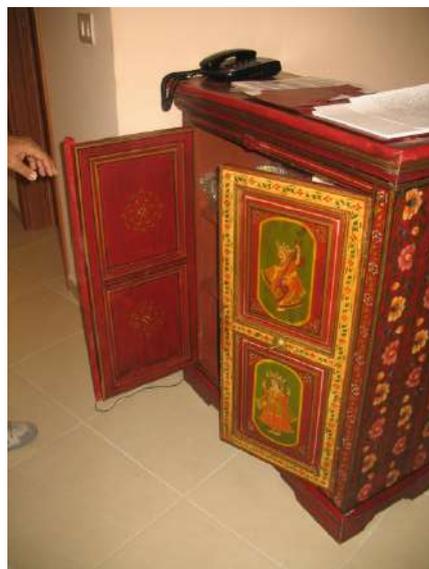
Stanza BEAUTY NAILS FOOT – BODY:

- poltrona estetica elettrificata ed imbottita per trattamento piedi (ionoforesi) completa di bacinella e doccia, servita da impianto elettrico; modello CLASSIC BASE – s/n 8996 matricola 2008 – EASY BEAUTY ;
- Mobile Porta Oggetto con struttura metallica dotata di ruote con ripiani in vetro;
- ulteriore mobile in struttura metallica;
- sterilizzatore marca HPTCABI con all'interno accessori (forbici – pinze, ecc.);
- bollitore elettrico SILVER CREST – capacità massima 1,7 litri;
- piccolo sgabello a quattro ruote imbottito;
- apparecchiatura per aroma terapia marca NILO STEAMI BRUSH;
- mobile tipico etnico a due ante;

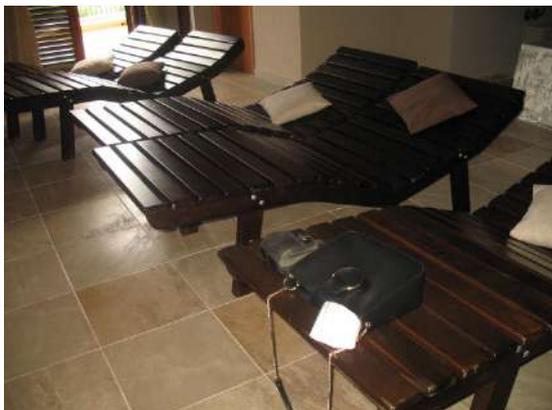
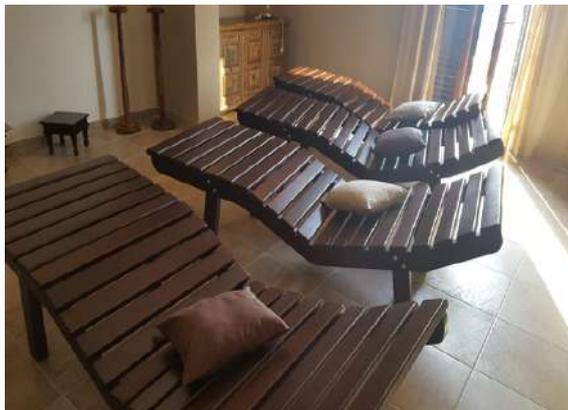
Stanza SUITE RELAX:

- numero cinque lettini relax in legno dogati e relativi cuscini;
- mobile etnico a tre ante;
- bagno con lavabo, vaso e bidet con ripiano per scalda infusi;
- impianto caldaia marca CAREL a servizio della sauna;
- tenda oscurante di colore beige;

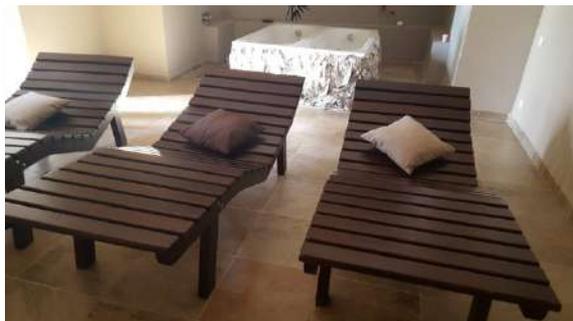
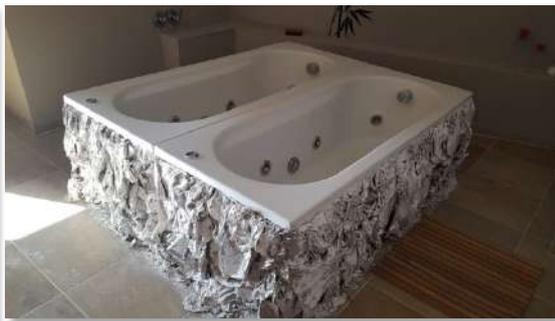
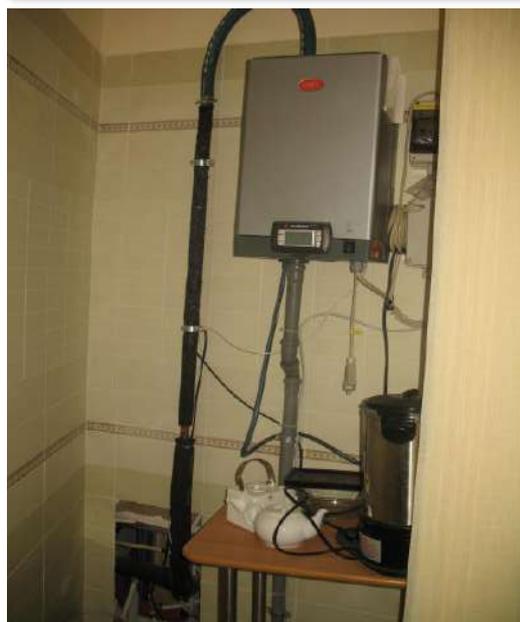
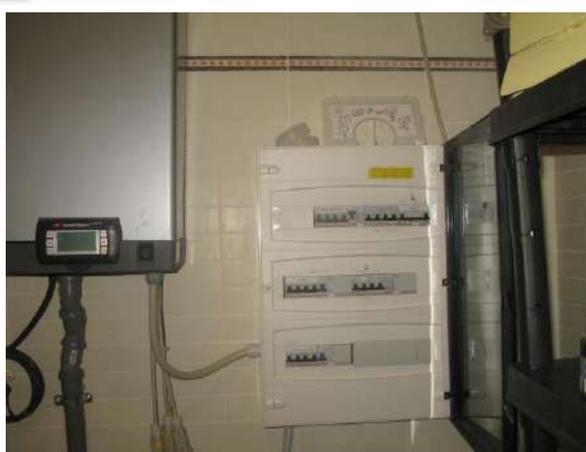
Stanza SPA:

- sauna marca HAMMAM Sensory Shower con rivestimento interno a doghe in abete;
- docce emozionali complete di tecniche per effetti ad acqua;
- cabina bagno turco prefabbricata con capienza interna di 6/7 persone;
- panca in struttura metallica con doghe;
- tavolo pieghevole porta oggetti di colore nero;
- tenda oscurante di colore beige;
- bagno dotato di vaso, bidet, specchio ed accessori, compresi di asciugacapelli fisso a parete ed elettrico;

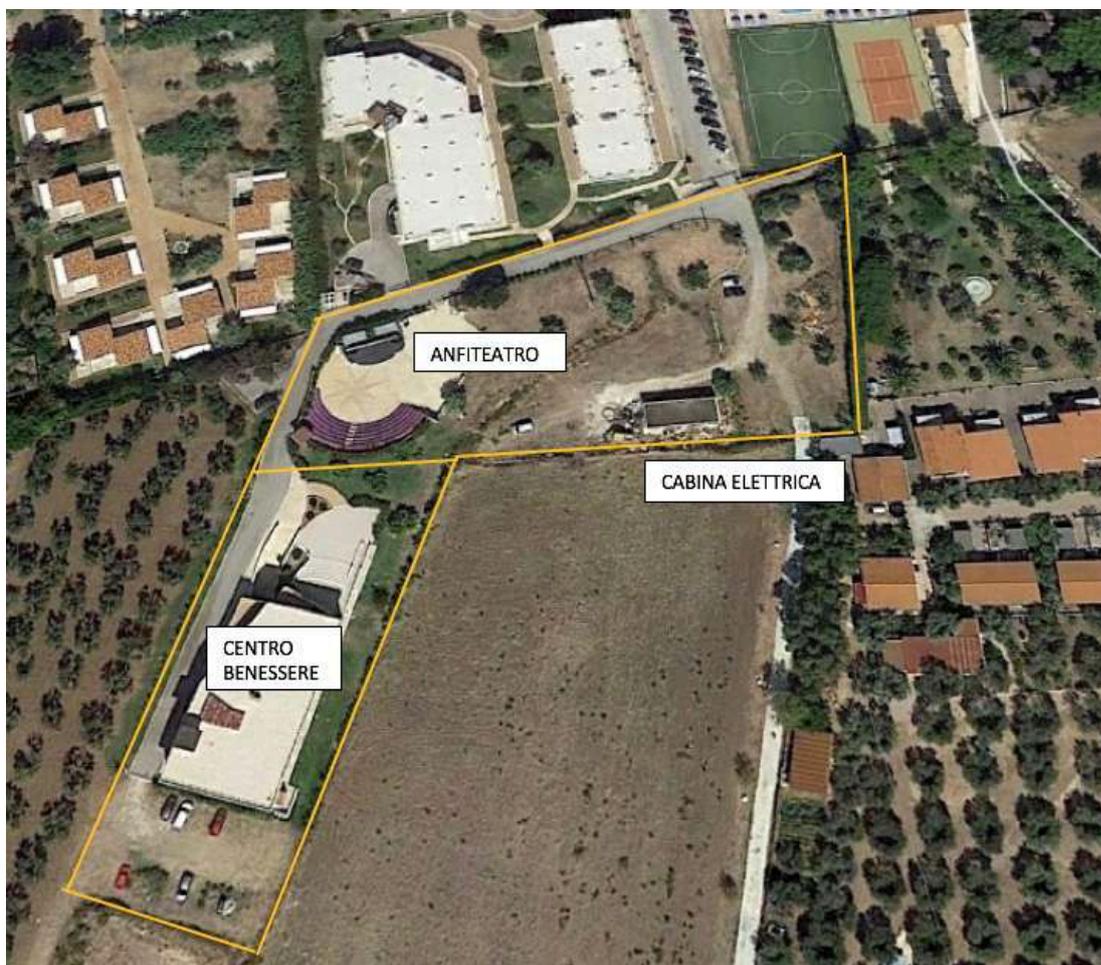
b1) ANFITEATRO.

Nello spazio antistante il centro benessere, all'interno della medesima p.lla 1765 del foglio di mappa n.1 del comune di Rodi Garganico, è stato costruito un teatro con circa 260 posti a sedere, dotato di tutti i necessari servizi, ad uso del Royal Gate Hotel. I posti a sedere sono collocati su gradinate in muratura di forma arcuata sulla quale sono fissati seggiole in plastica di colore blu.

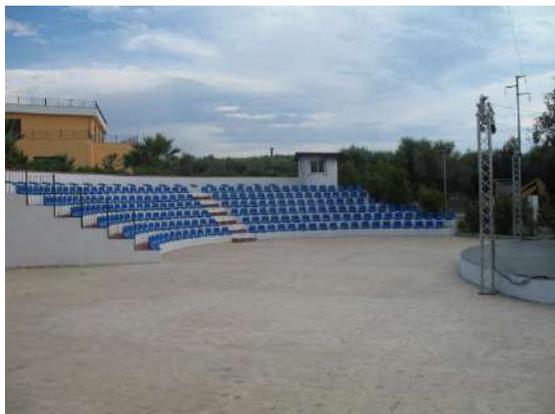
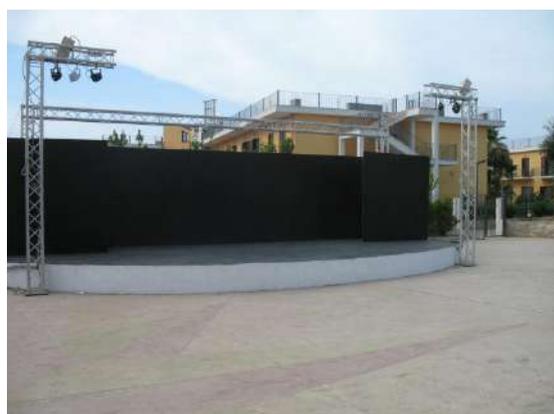
Il palcoscenico è coperto da una struttura reticolare che sostiene le luci di servizio e di scena.

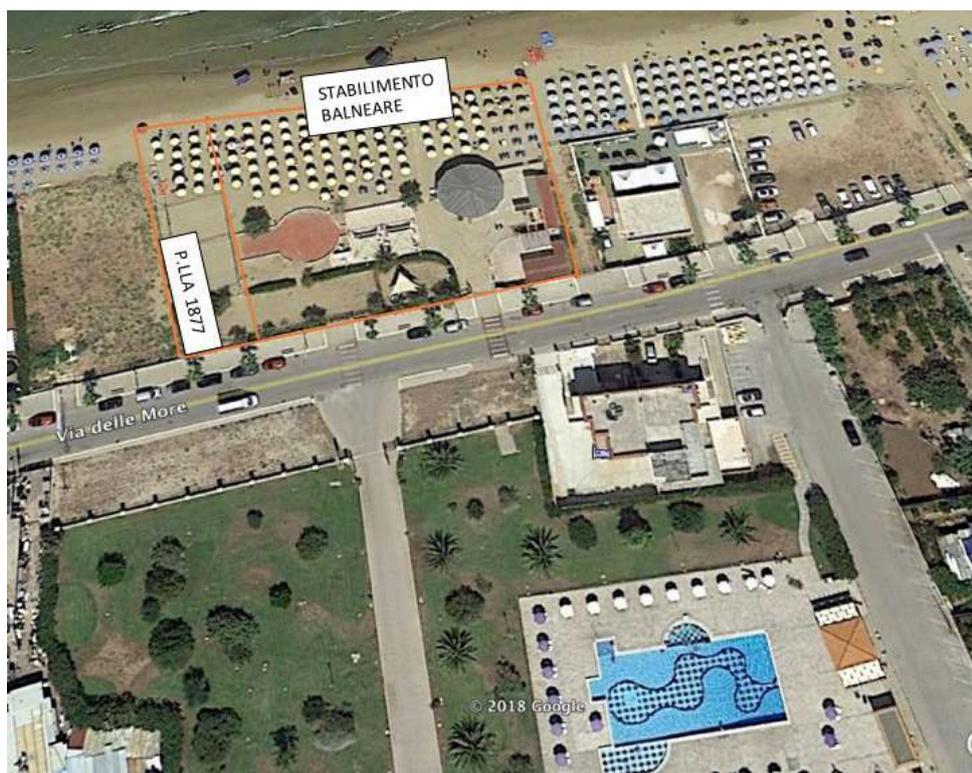
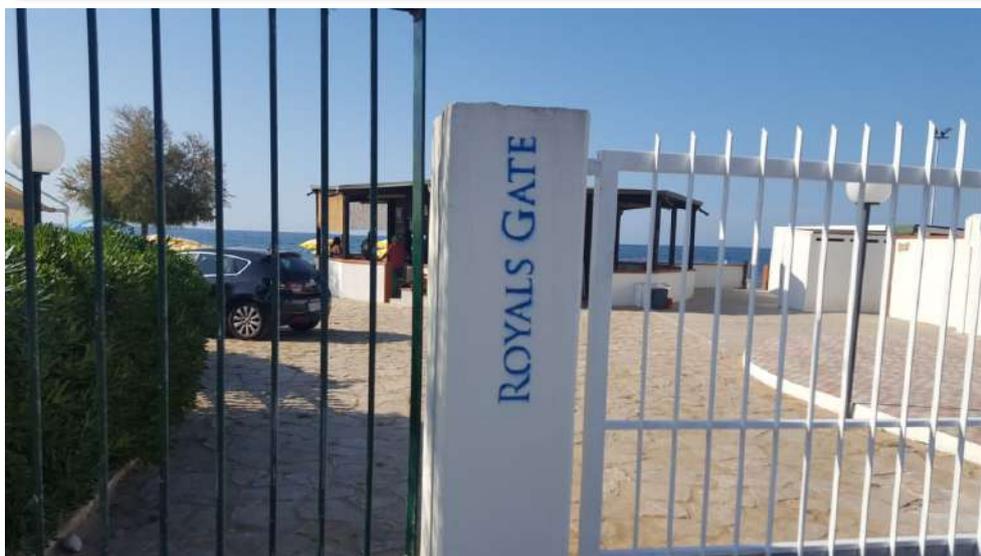
c) STABILIMENTO BALNEARE

Lo stabilimento balneare è accessibile direttamente dalla strada che collega “Lido del sole” con Rodi Garganico. E' posto in posizione frontale rispetto all'accesso della struttura alberghiera “Royal Gate Hotel” ed è composto da un chiosco-bar, con circostante portico e da un corpo di fabbrica, ad un solo piano, adibito a spogliatoio e bagni. Il tutto riportato nel catasto Fabbricati del Comune di Rodi Garganico in ditta società fallita, **al foglio 1 mappale 1766** C.da Pantanello snc, piano T, Cat. D/8, rendita catastale € 1.572,20. Fa parte dello stabilimento balneare anche l'arenile limitrofo individuato con la **p.lla 1877** di mq 860 mq catastali attualmente occupata da un campo di beach Volley e ombrelloni nella parte antistante.
