TRIBUNALE DI FOGGIA Sezione fallimenti

Reg. Fall. N. 52/2018

Fascioletto lotto n. 1 **Complesso alberghiero con annessi servizi** **RELAZIONE DI CONSULENZA TECNICA**

Complesso alberghiero con annessi servizi.

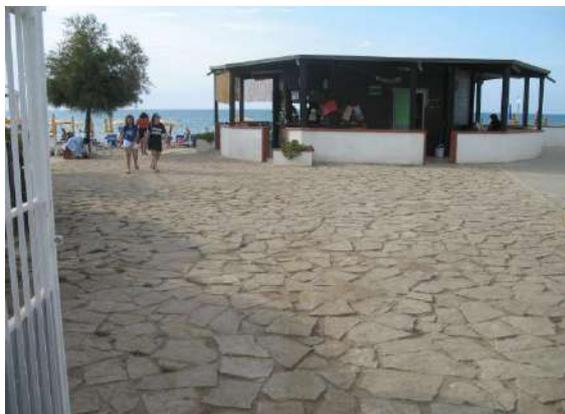
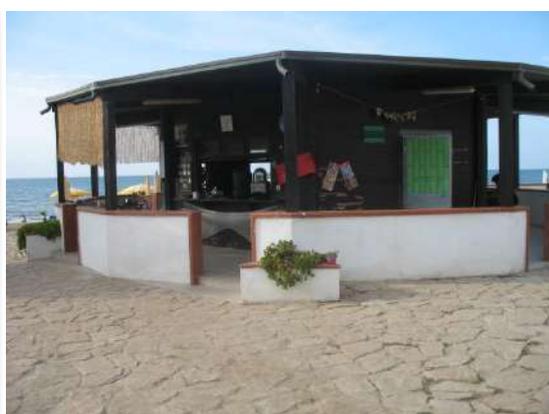
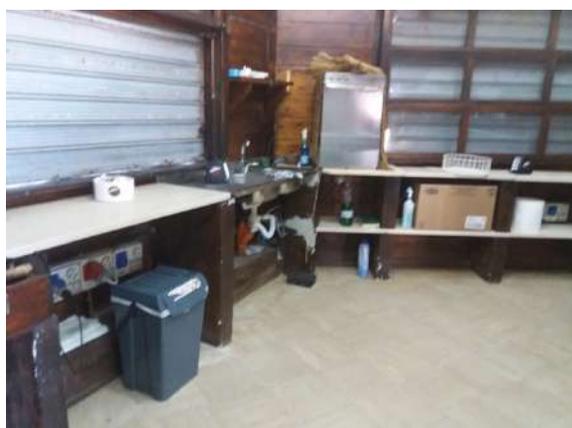
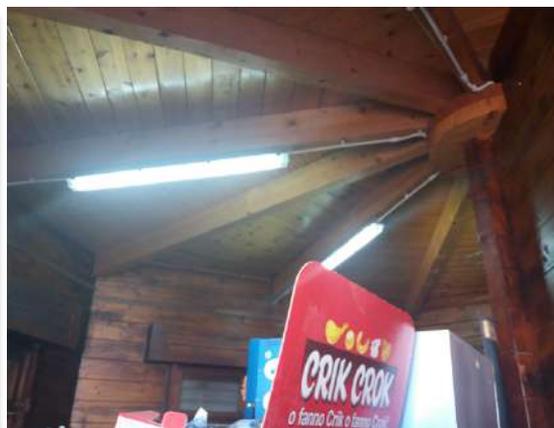
- Chiosco-bar in legno di forma esagonale suddiviso in due parti, una di servizio e l'altra per la vendita al pubblico. La parte di servizio è dotata solo di mensole in legno e piano lavabo inox a due vasche. La zona per il pubblico è caratterizzata da un piano perimetrale con top in pietra sostenuta da muretti. E' presente anche una lavabo con due vasche. Il chiosco-bar è fornito di impianto elettrico, idrico e fognario. Perimetra il chiosco una piattaforma in calcestruzzo sulla quale trovano posto tavolini e sedie per i bagnanti.

- 2 gazebo di forma quadrata con sostegni strutturali in acciaio e copertura con teli plastificati color beige. Dimensioni 5 x 5 metri di altezza min. 2 metri;

Cime già accennato, lo stabilimento balneare è servito da alcuni blocchi specifici al suo servizio. In particolare un primo, avente forma ad "L" ed individuato nella precedente planimetria catastale, adibito a servizi igienici e spogliatoi per gli utenti, un secondo blocco destinato a docce, mentre l'ultimo blocco è destinato a servizi esclusivi per lo stabilimento balneare.

La centrale elettrica è compresa un armadietto in anticorodal collocato subito dopo il cancelletto di ingresso alla spiaggia.

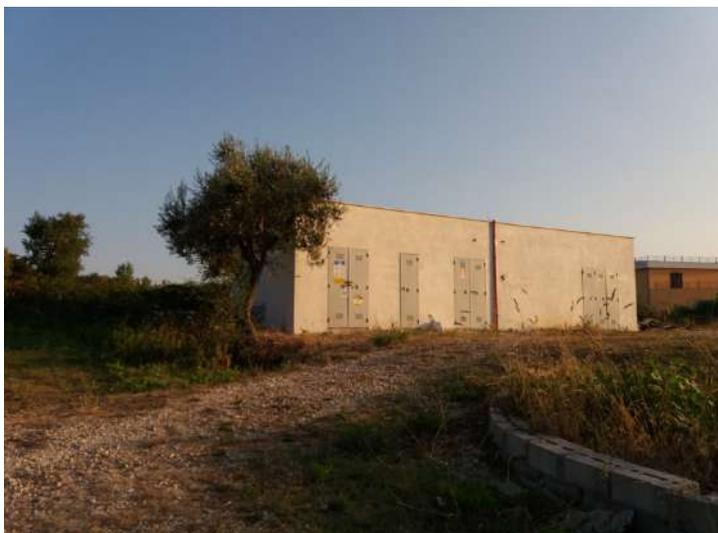
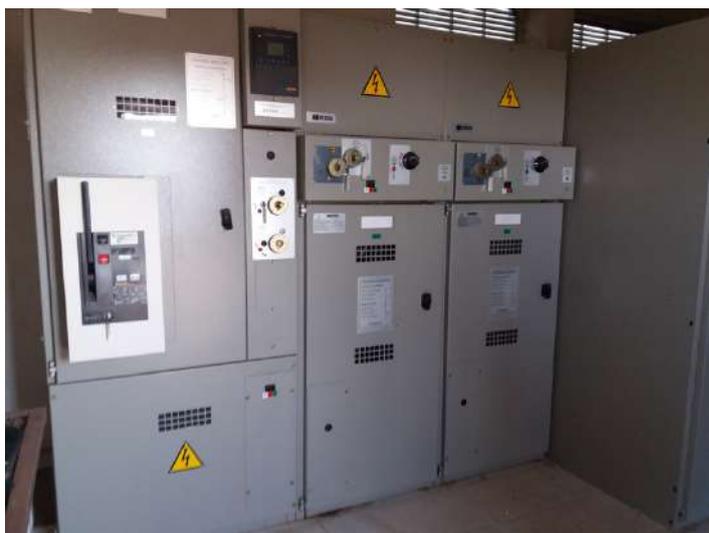
CABINA ELETTRICA composta da un corpo di fabbrica per la custodia di tutti gli impianti elettrici e circostante piccola area di pertinenza. Riportato nel Catasto Fabbricati del Comune di Rodi Garganico, **al foglio 1 p.IIa 571** c.da Pantanello snc, piano T, Cat. D/1, rendita catastale € 442,00.

La cabina è stata realizzata per dare continuità di fornitura elettrica ed evitare, quindi, sospensioni e/o interruzioni di erogazione di energia soprattutto durante il periodo di maggiore prelievo (estate). E' stata realizzata in prossimità del centro benessere. Lo stabile che la contiene, è stato suddiviso in tre ambienti. Nel primo sono allocate tutte le apparecchiature elettriche dell'ENEL che ricevono energia ad alto voltaggio (20.000 V); nel secondo, ci sono i gruppi di trasformazione della tensione elettrica da 20.000 380 v. oltre al quadro di alimentazione di tutto il complesso turistico.

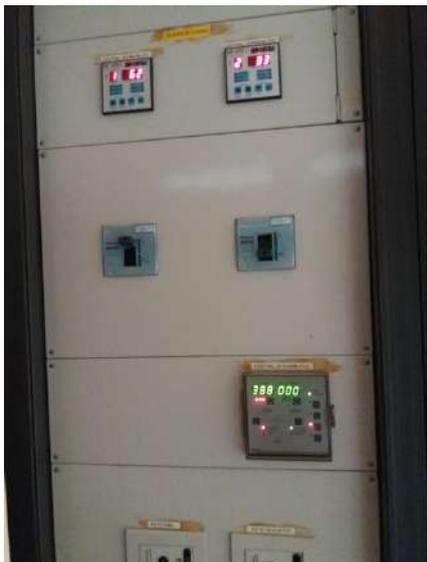
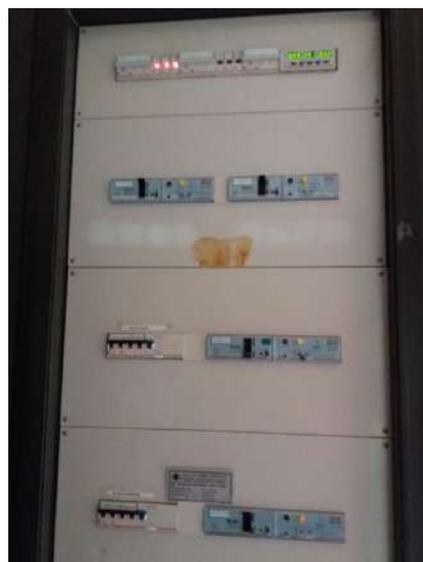
d) CABINA ELETTRICA

L'ultimo locale è destinato ad ospitare un futuro gruppo elettrogeno. Attualmente è però utilizzato come magazzino.
