TRIBUNALE DI CROTONE

- 1) Immobile in Caccuri
- 2) Beni mobili in Crotona presso sede legale

ELABORATO PERITALE

Stima di BENI IMMOBILI

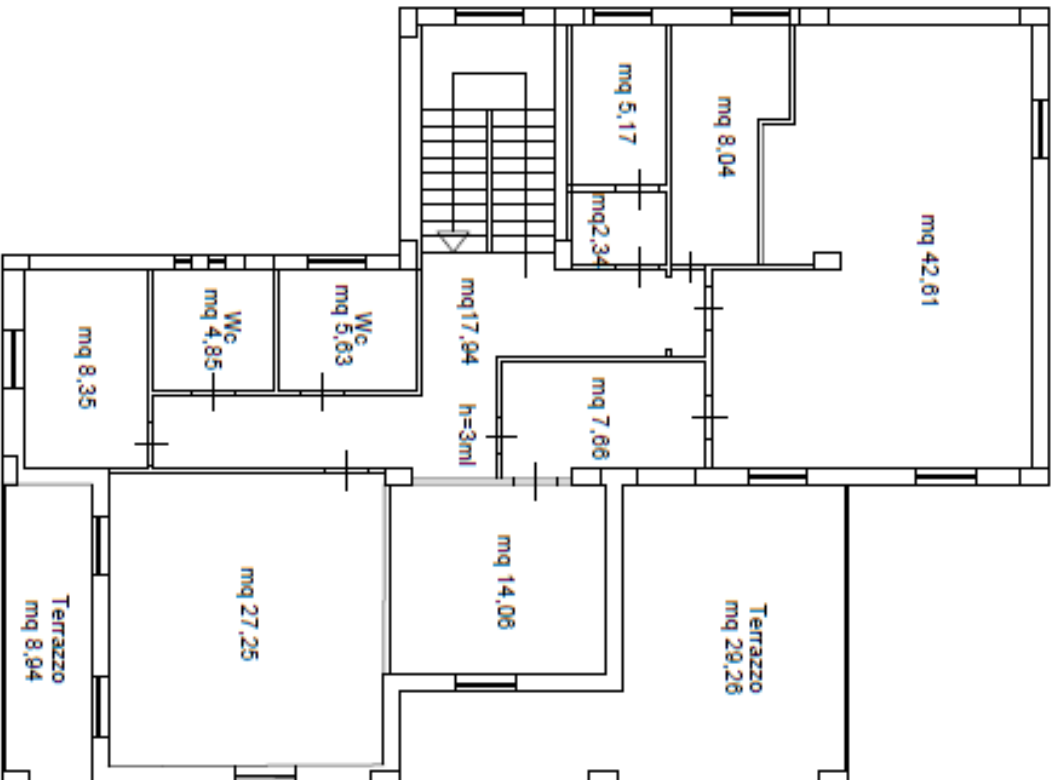
PIANTA PIANO PRIMO

Superficie utile mq 143,9

Terrazzi mq 38,2

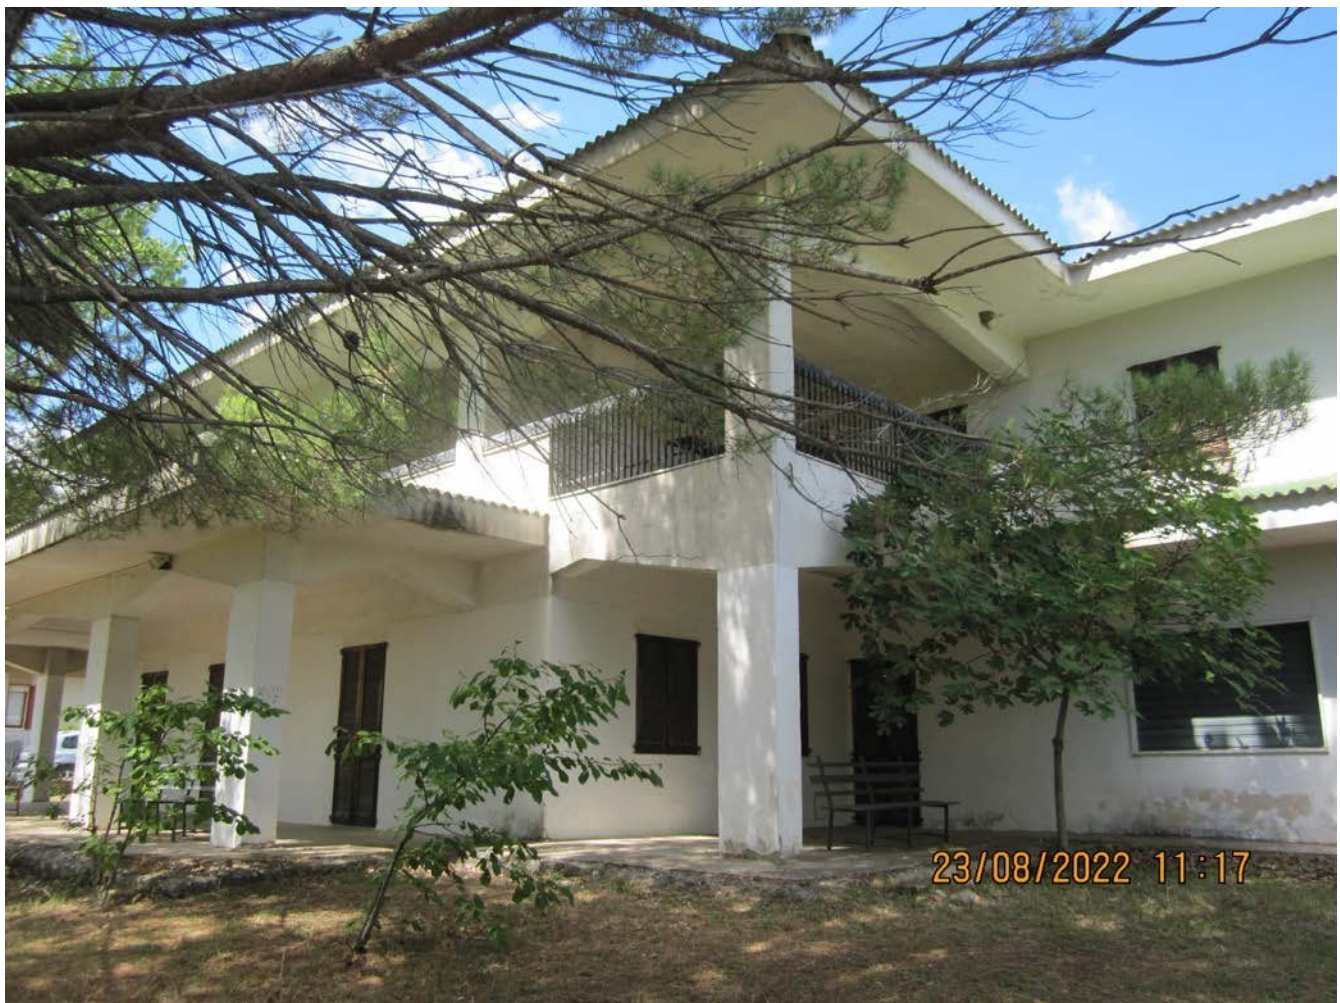
L'intero edificio è stato realizzato con struttura portante in conglomerato cementizio armato. I pilastri sono stati incastrati ad un telaio di base a travi rovesce continue, incassate nel terreno. La struttura in elevazione è costituita da telai longitudinali e trasversali, collegati fra di loro a livello dei piani. I solai sono del tipo misto in c.a. e laterizi cavi dello spessore di cm 16, con sovrastante soletta collaborante di cm 5.

La tamponatura è stata realizzata con doppia parete in laterizi ed interposta camera d'aria, avente spessore di cm 30.

Gli intonaci sono stati realizzati del tipo civile in malta cementizia. Il manto di copertura è in eternit, mancano scossaline, canali di gronda e discendenti.

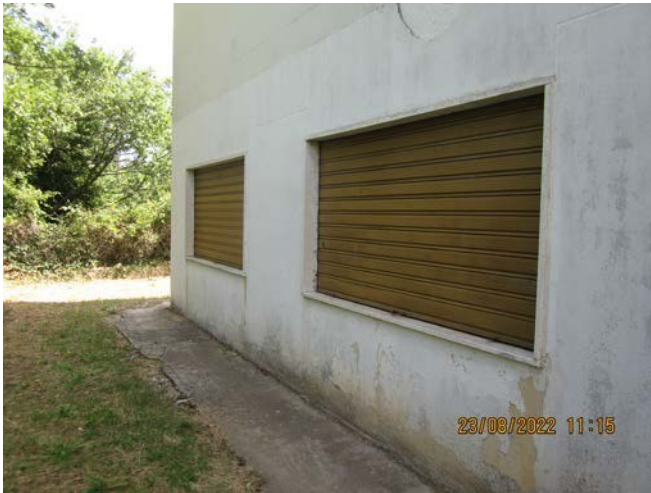
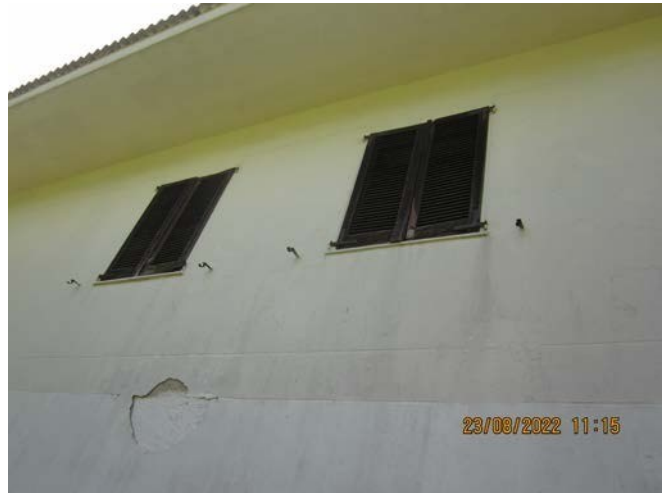
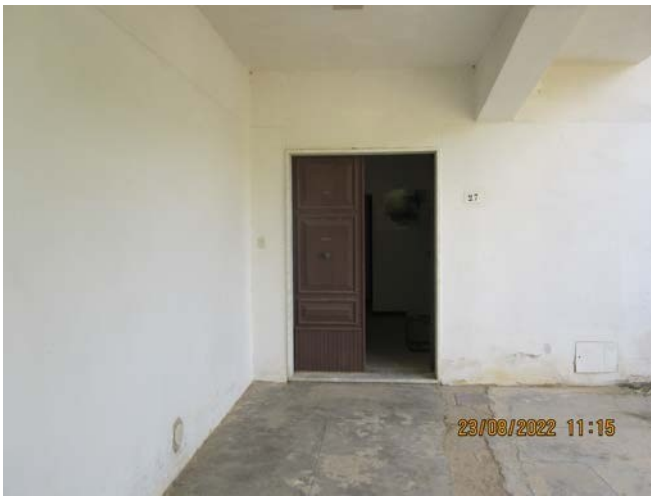
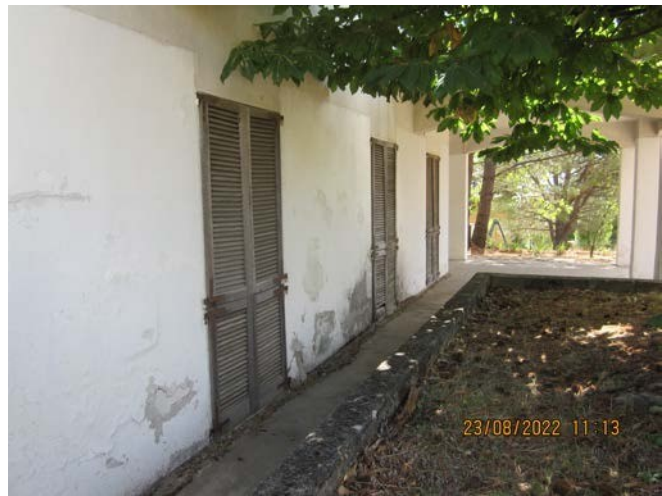
La palazzina si presenta in discreto stato di manutenzione, di fatti come si evince dal report fotografico allegato, sono diffuse delle lesioni sulle facciate e sui pilastri, gli infissi esterni sono degradati, gli intonaci sono lesionati ed ammalorati.

La pavimentazione esterna del portico è stata realizzata in C.L.S., essa appare fortemente lesionata e degradata.

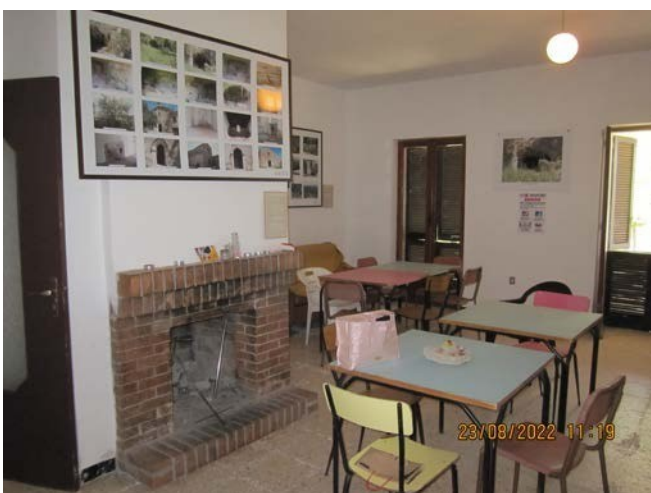
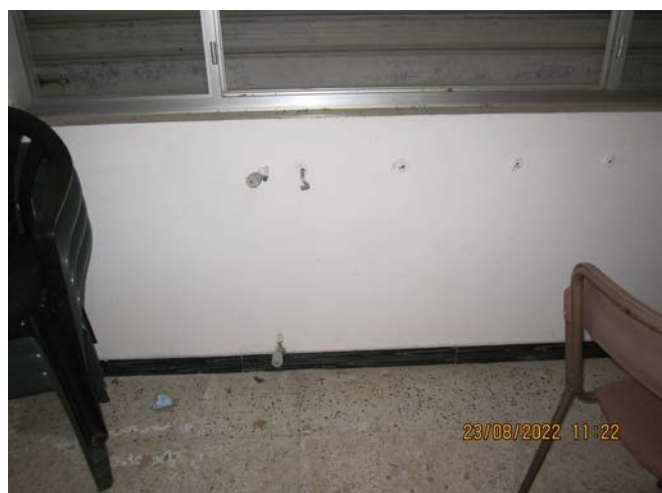
Si denotano problemi di infiltrazione di acqua per capillarità da risalita, sono ben visibili distacchi della tinteggiatura e degli intonaci, le pareti appaiono bollate, con efflorescenze e fioriture tipiche delle strutture che hanno assorbito acqua.
