# TRIBUNALE DI ROMA

Perizia dell'Esperto ex art. 568 c.p.c. Geom. Marco Marcelli, nell'Esecuzione Immobiliare R.G.E. 1069/2024

- **Bene N° 1** - Locale commerciale ubicato a Roma (RM) - Piazza Passo del Pordoi n. 22 (catastalmente n. 13), piano T-S1

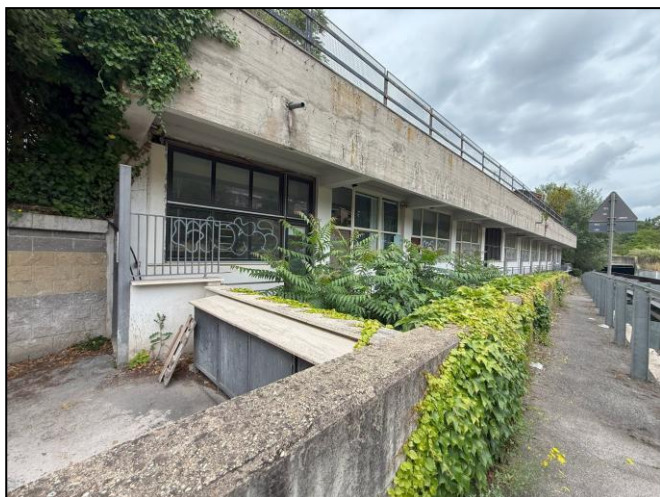
Il fabbricato presenta struttura in cemento armato, prospetti intonacati e tinteggiati di bianco, copertura piana (tetto giardino) con area a verde di pertinenza di altra proprietà soprastante. Le facciate esterne mostrano diffusi segni di degrado superficiale, graffiti e scrostature, in scarse condizioni di manutenzione e uso.

*Vista esterna del fabbricato*

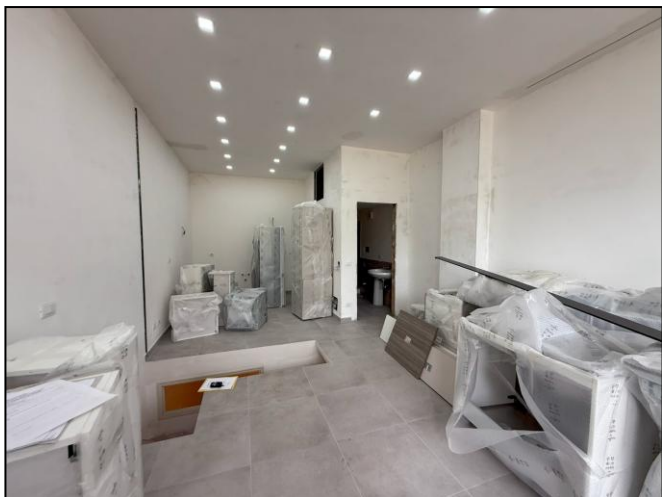
Al piano terra si trova un ambiente principale con pavimentazione in gres porcellanato, controsoffitto in cartongesso con faretti ad incasso, pareti intonacate e tinteggiate di bianco. Sul retro si sviluppa un servizio igienico completo, pavimentato e rivestito in gres con mosaico nella zona doccia, dotato di lavabo, piatto doccia e predisposizione per wc e bidet non installati.

*Vista interna del locale*

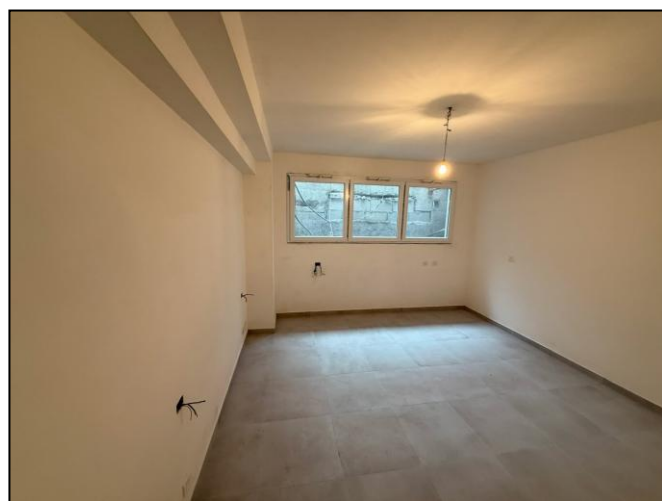
Al piano inferiore (seminterrato) sono presenti due vani, uno finestrato verso l’intercapedine e l’altro privo di finestre, anch’essi pavimentati in gres porcellanato e con pareti intonacate e tinteggiate di bianco.

*Area sotto-negozio*

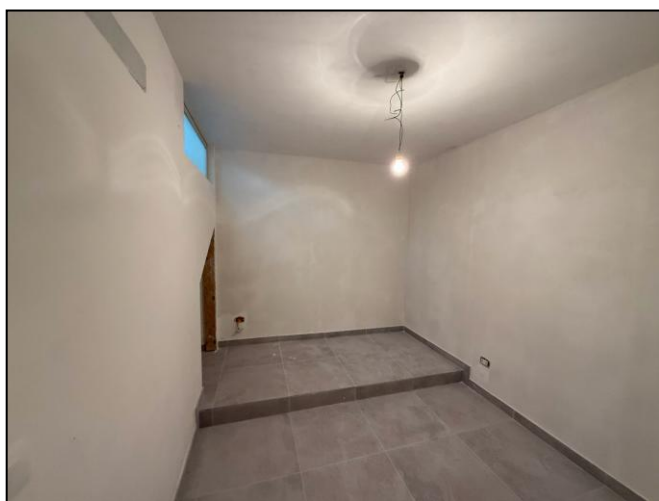
*Area non accessibile - attualmente accorpata*

Esse consistono essenzialmente nel cambio di destinazione d'uso da locale commerciale a residenziale, privo di idoneo titolo abilitativo e nell'accorpamento dell'intercapedine retrostante al piano interrato, originariamente non accessibile, mediante la realizzazione di un vano porta di comunicazione.

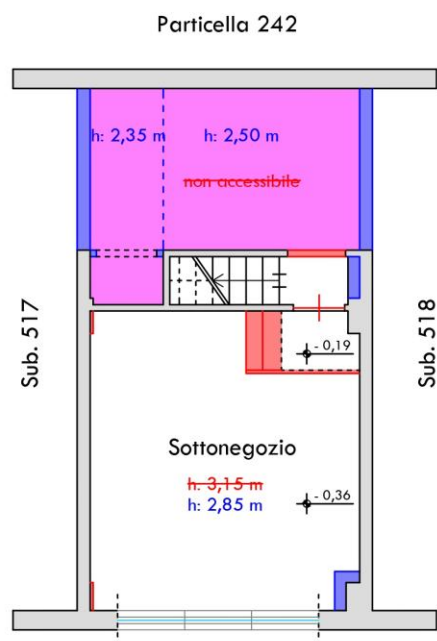
# PLANIMETRIA DIFFORMITÀ CATASTALI

- Cambio di destinazione d'uso da negozio a residenziale;
- Rimozione di un controsoffitto avente un'altezza di 2.40 mt nell'area retrostante del piano terra, attualmente con altezza pari a 3.10 mt;
- Rimozione dei parapetti anticaduta adiacenti le scale di accesso al piano inferiore;
- Rimozione di due gradini di accesso al sotto negozio, area finestrata;
- Accorpamento di un'area "non accessibile" a creare un ulteriore area non finestrata;

Area non accessibile - ora accorpata (da ripristinare)

Per quanto concerne le attività necessarie all'aggiornamento della planimetria catastale e alla regolarizzazione urbanistico-edilizia dell'immobile, si rinvia al quesito relativo alla "Regolarità edilizia".
