# ***TRIBUNALE DI MASSA***

***L.G. n. 22/2024***

## ***PERIZIA DI STIMA***

***RELATIVA AL VALORE DEI BENI MOBILI FACENTI PARTE DELL'ATTIVO  
PATRIMONIALE CONSISTENTI IN MACCHINARI PER LA LAVORAZIONE  
DEL FERRO, MACCHINE DA UFFICIO E IN UN'AUTOVETTURA***

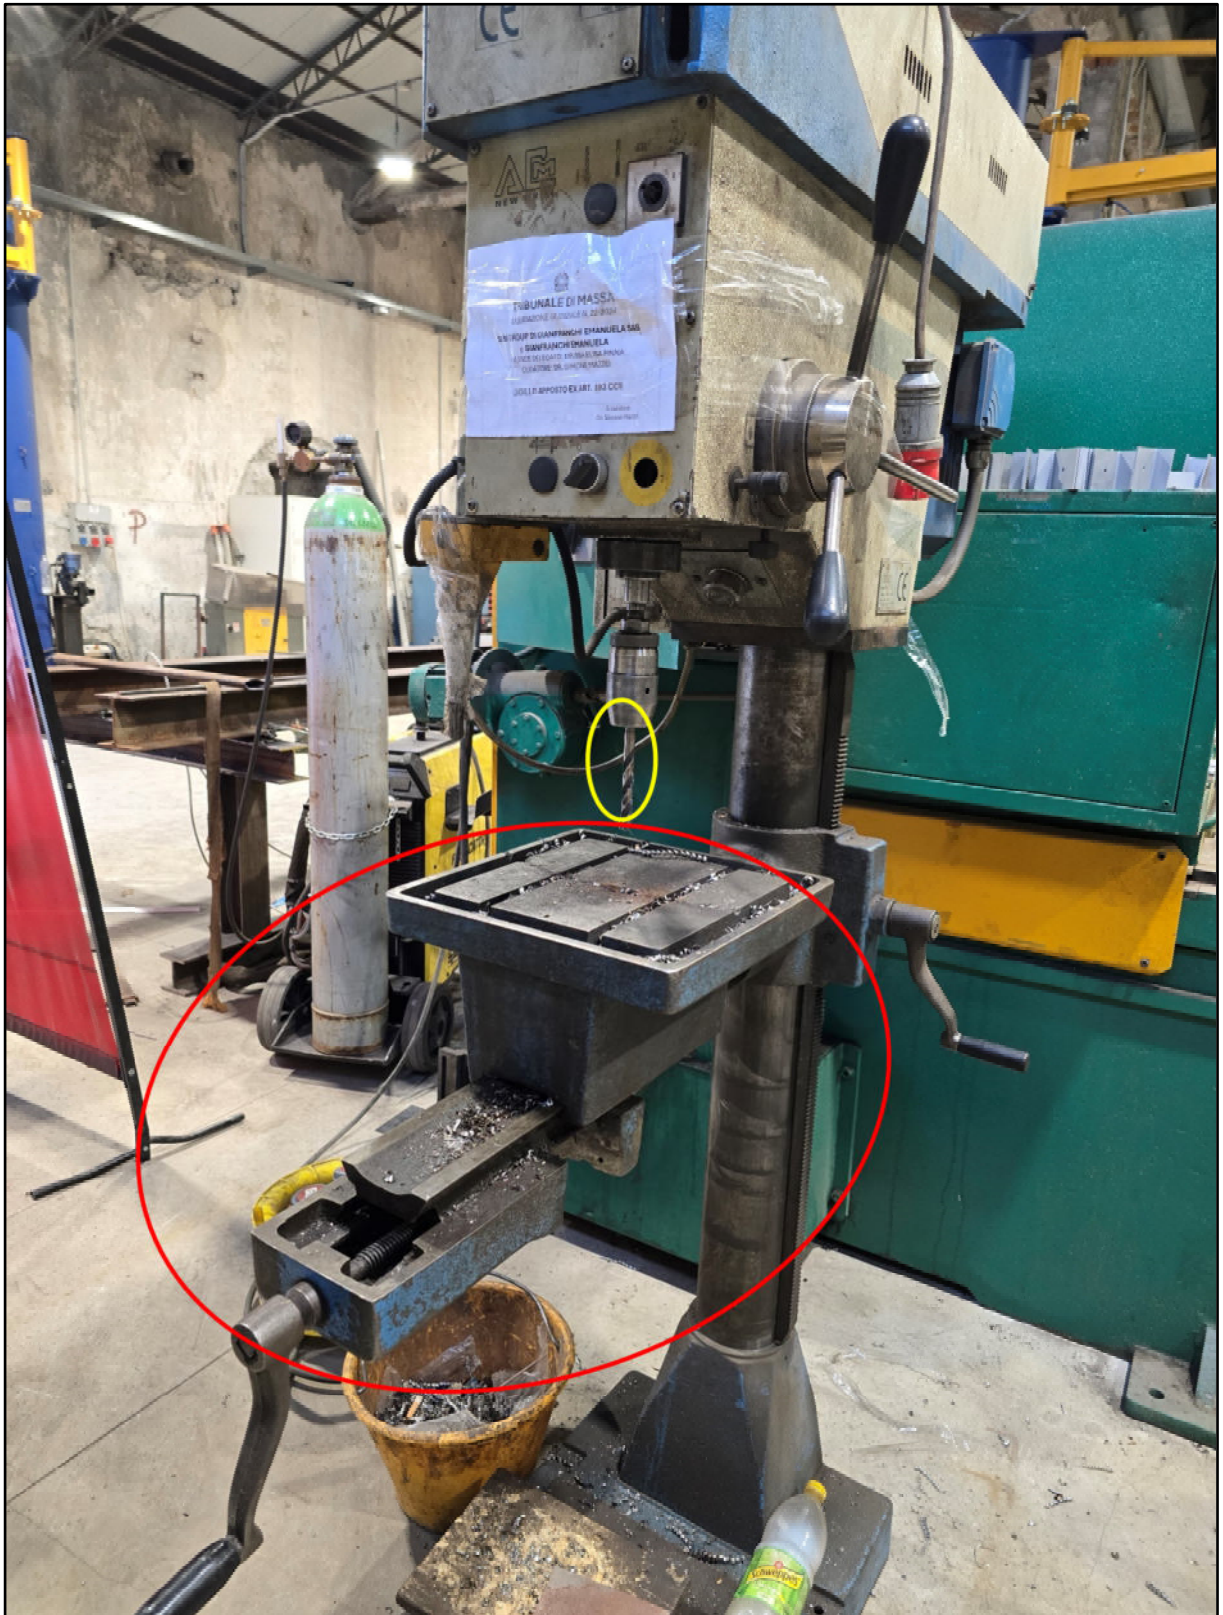
**Figura 1.** Fotografia scattata il 11/10/2024 durante l'ispezione effettuata dallo scrivente. Si noti la posizione della tavola portapezzo, dei trucioli su di essa e sulla base e la presenza della punta invece assenti il 21/08/2024 (figura 2)

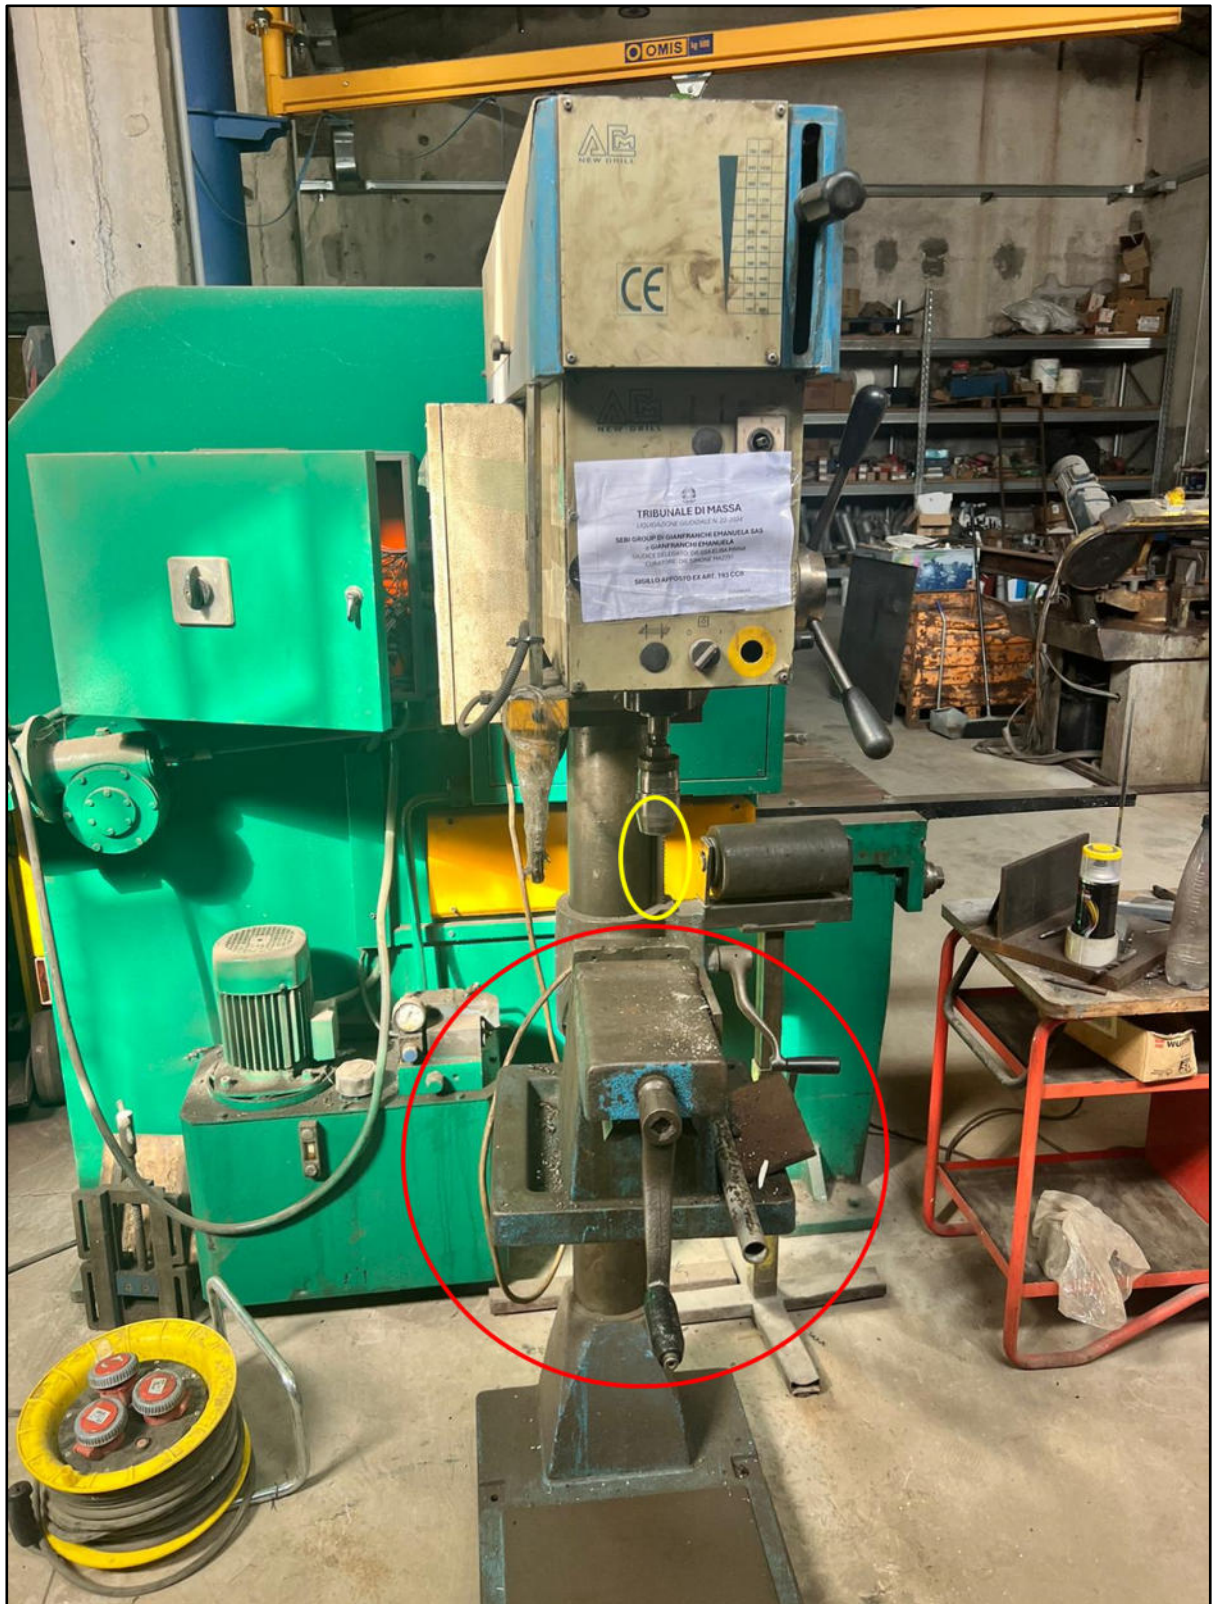
Figura 2. Fotografia scattata dal dott. Mazzei al momento dell'apposizione dei sigilli. Si noti l'assenza della punta e la tavola portapezzo rovesciata. Evidente poi l'assenza di trucioli sulla base si appoggio invece presenti il 11/10/2024.

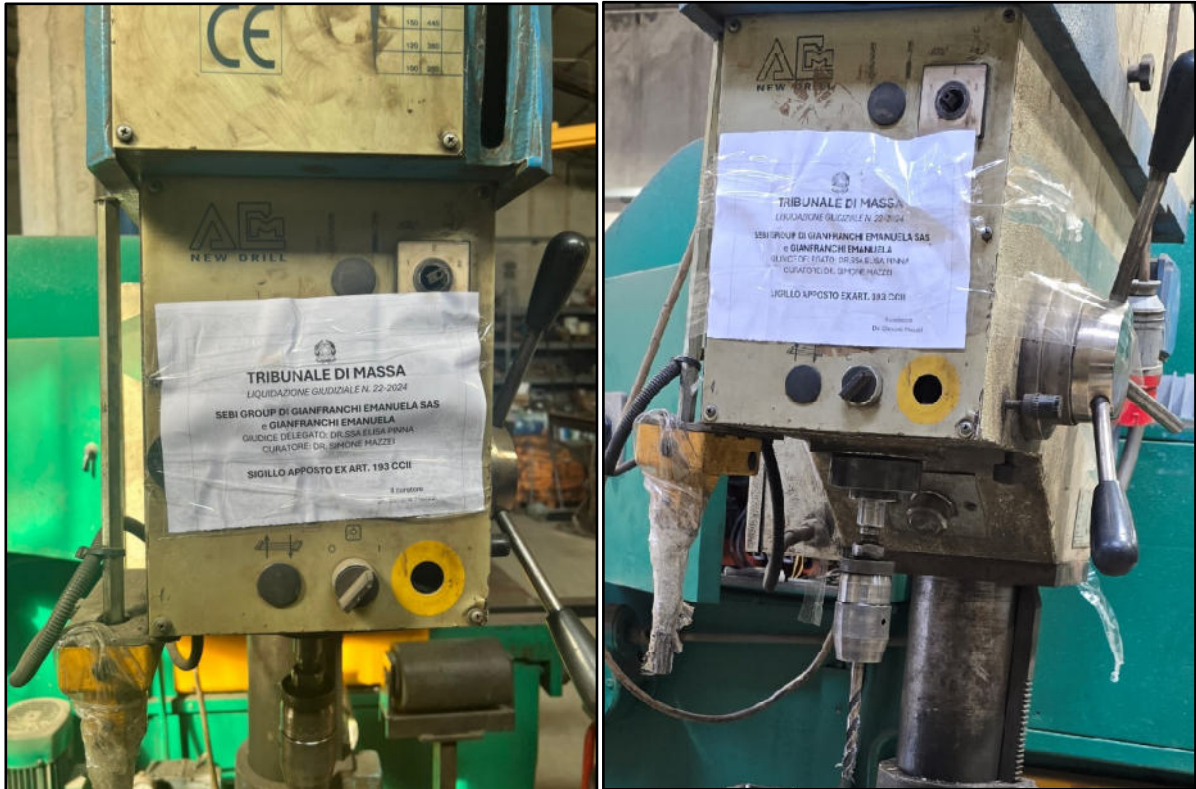
Figura 3. Evidente la differente posizione del sigillo sul trapano a colonna.

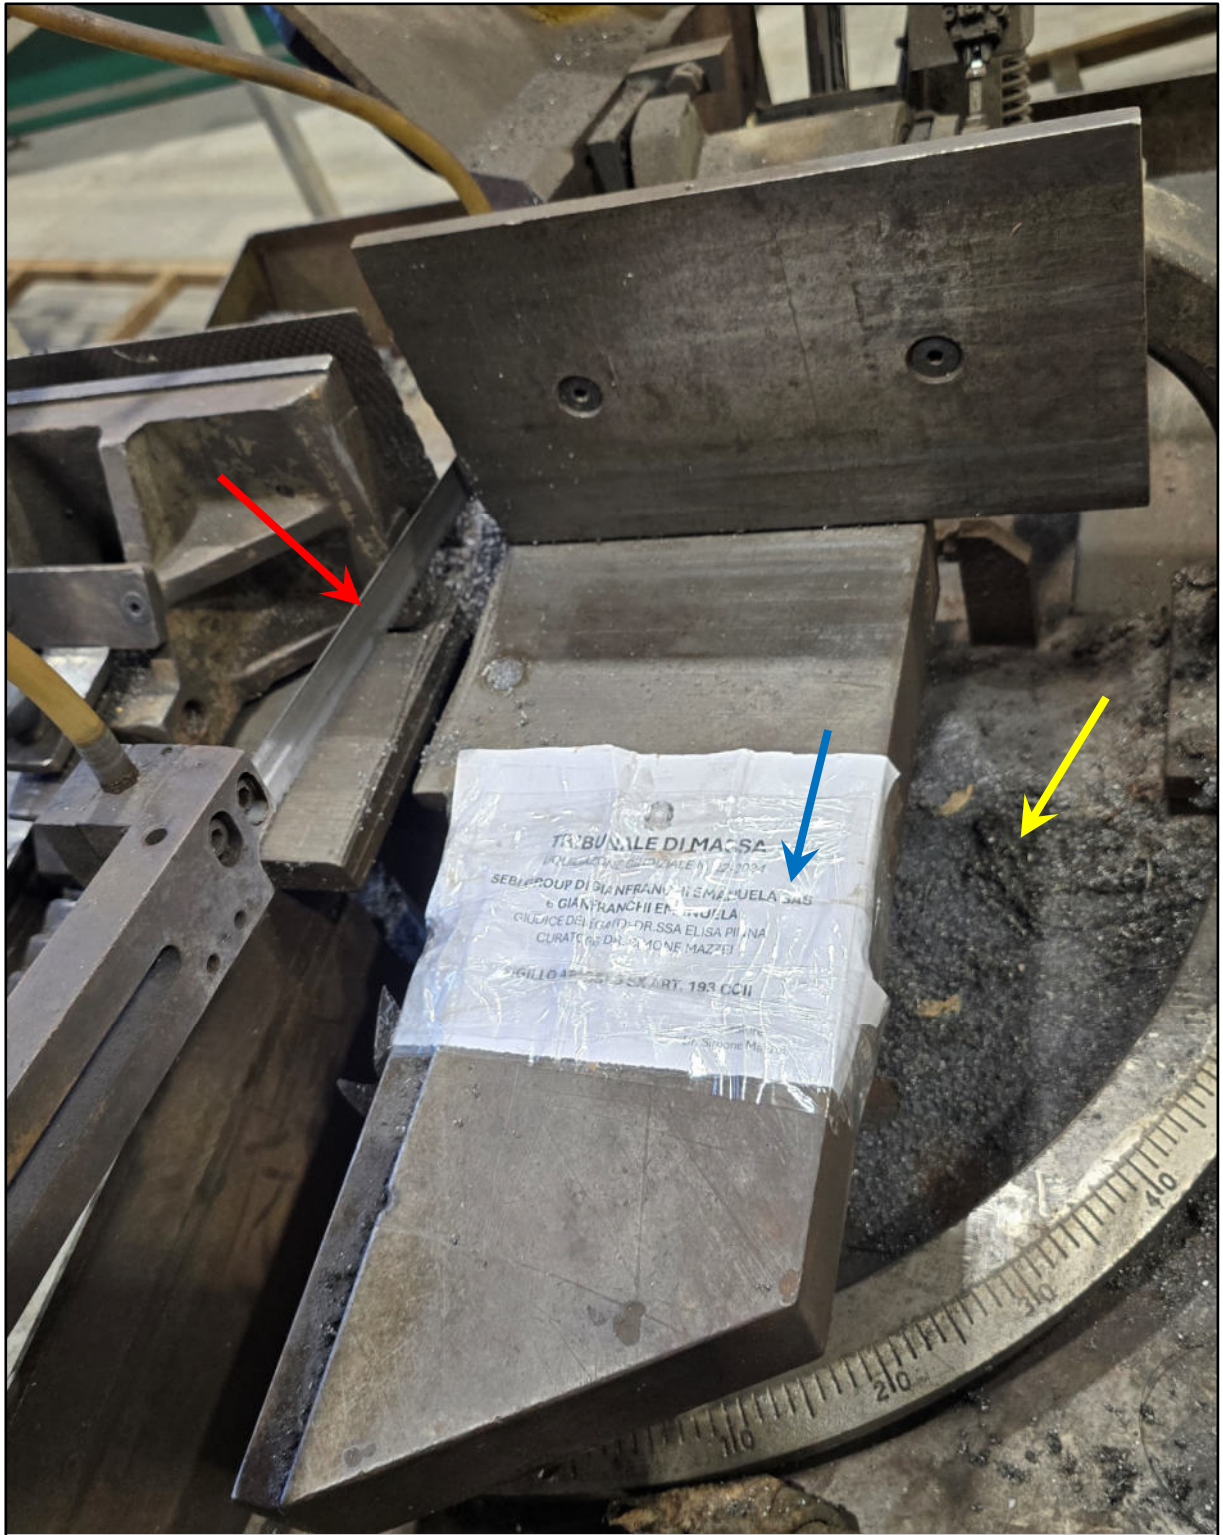
Figura 5. Fotografia scattata durante il sopralluogo del 11/10/2024. Si noti l'inclinazione del braccio di taglio e della lama (freccia rossa) diversa da quella rilevata dal dott. Mazzei (figura 6), la presenza di trucioli (freccia gialla), assenti il 21/08/2024, e la posizione della scritta SAS (freccia blu) diversa rispetto a quella visibile in figura 6.

La sega a nastro FMB nel corso dell'ispezione del 11/10/2024 (figura 5) mostrava chiaramente la presenza di trucioli che invece non erano presenti il 21/08/2024 (figura 6). Anche l'inclinazione della sega era diversa essendo, al momento dell'apposizione dei sigilli, molto più bassa tanto che la lama era posizionata all'interno dell'apertura dell'appoggio dell'elemento da tagliare.

Anche il sigillo risultava non essere nella medesima posizione essendo il 11/10/2024 più lontano dalla battuta del pezzo da tagliare. A conferma di ciò si osserva come anche trasversalmente il cartello fosse stato spostato: il giorno 11/10/2024 la scritta SAS era sul piano di appoggio mentre il 21/08/2024 il dott. Mazzei aveva apposto il sigillo con la scritta sullo spigolo.

Anche in questo caso è evidente come il sigillo fosse stato spostato e come la presenza di trucioli indicasse un utilizzo della macchina successiva al 21/08/2024.

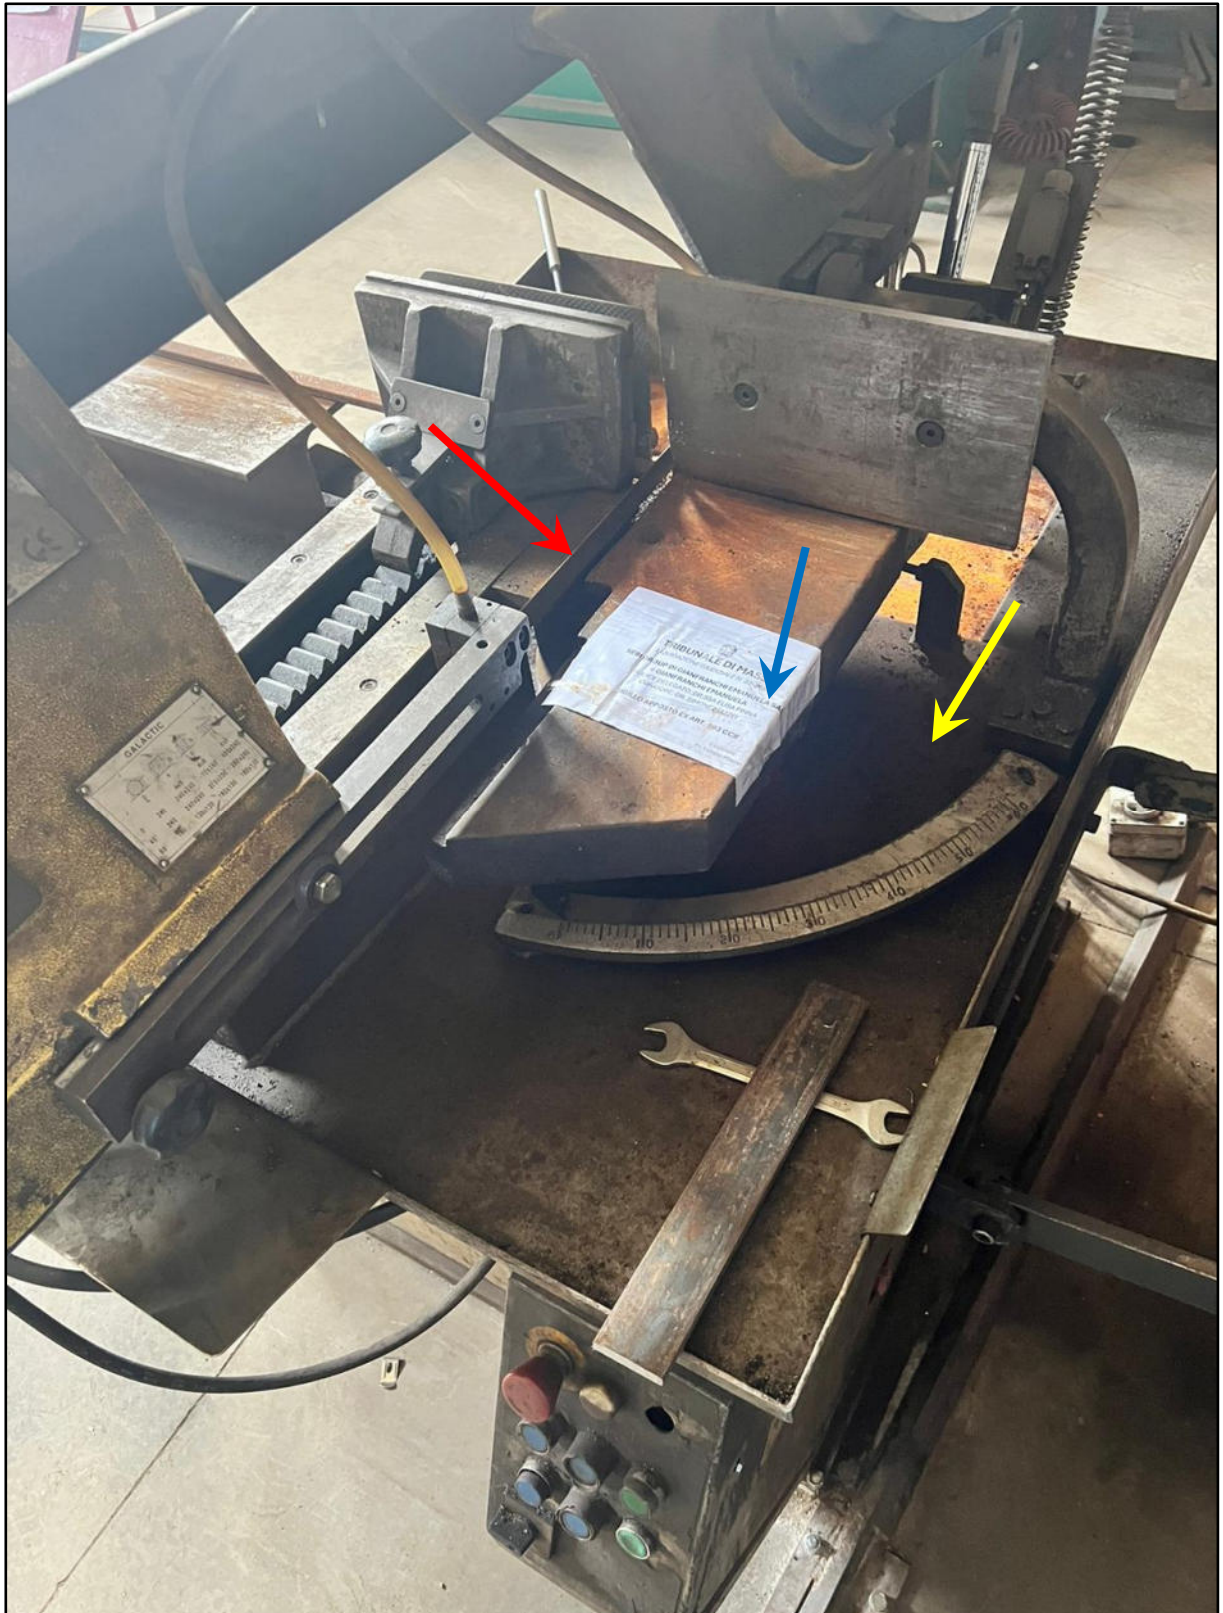
**Figura 6.** Fotografia scattata dal dott. Mazzei al momento dell'apposizione dei sigilli del 21/08/2024. Si noti l'assenza dei trucioli (freccia gialla) invece presenti il 11/10/2024, la posizione della lama (freccia rossa) e della scritta SAS (freccia verde) diverse rispetto a quelle dell'ispezione effettuata a Ottobre dallo scrivente

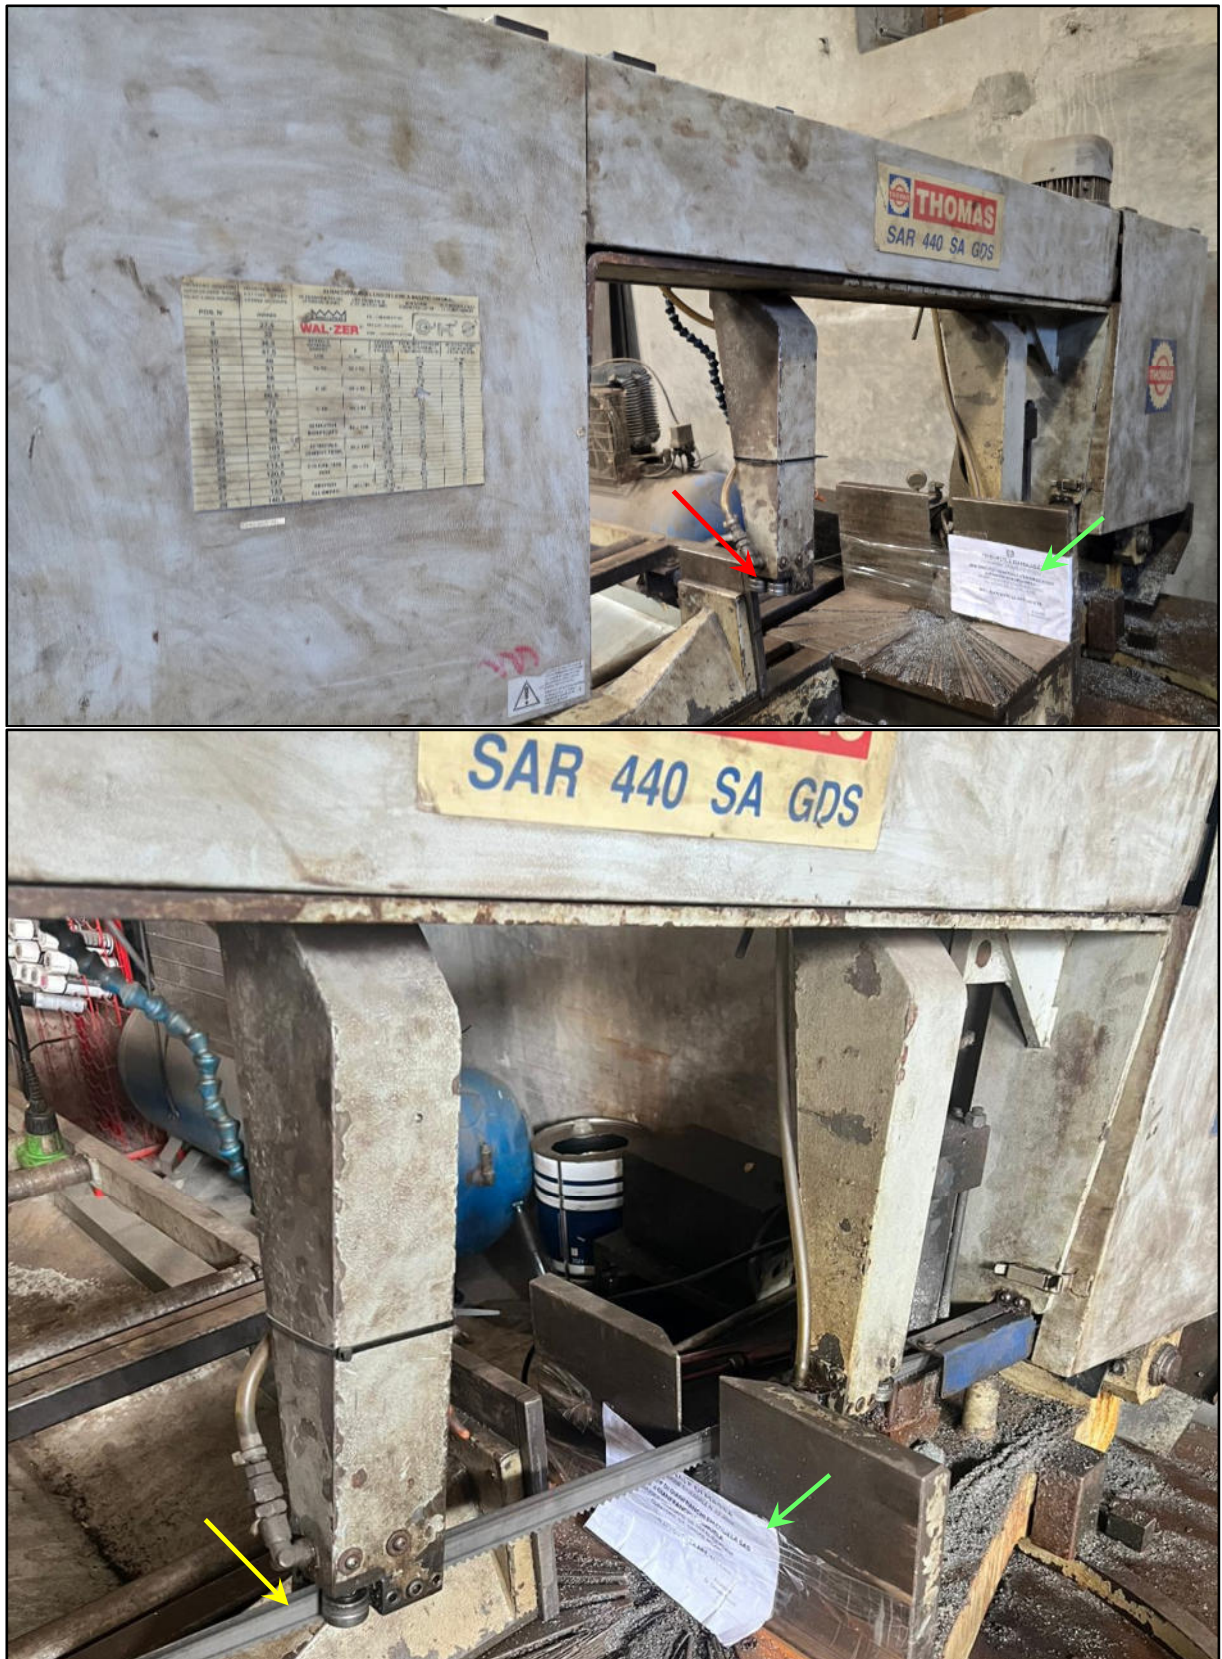
Figura 7. In alto la fotografia scattata il 11/10/2024 in cui si nota l'assenza della lama (freccia rossa) invece presente il 21/08/2024 (freccia gialla) e la diversa posizione del sigillo (freccia verde).

La sega a nastro Thomas SAR 440 SA GDS al momento dell'apposizione dei sigilli aveva la lama che invece era assente nel corso dell'ispezione del 11/10/2024.

Evidente come la posizione del sigillo fosse diversa essendo originariamente messo in modo che la sua parte inferiore fosse sul piano di appoggio mentre durante il sopralluogo dello scrivete fosse completamente sulla battuta verticale.

È quindi certo, anche in questo caso, che il 11/10/2024 la macchina non si trovasse nelle medesime condizioni in cui era al momento dell'apposizione dei sigilli e la rottura della lama fa nascere sospetti che la stessa sia stata utilizzata nel periodo intercorso fra le sue ispezioni.
