# TRIBUNALE DI ROMA

Perizia dell'Esperto ex art. 568 c.p.c. Arch. Iacovissi Marco, nell'Esecuzione Immobiliare 263/2023 del R.G.E.

promossa da:

contro:

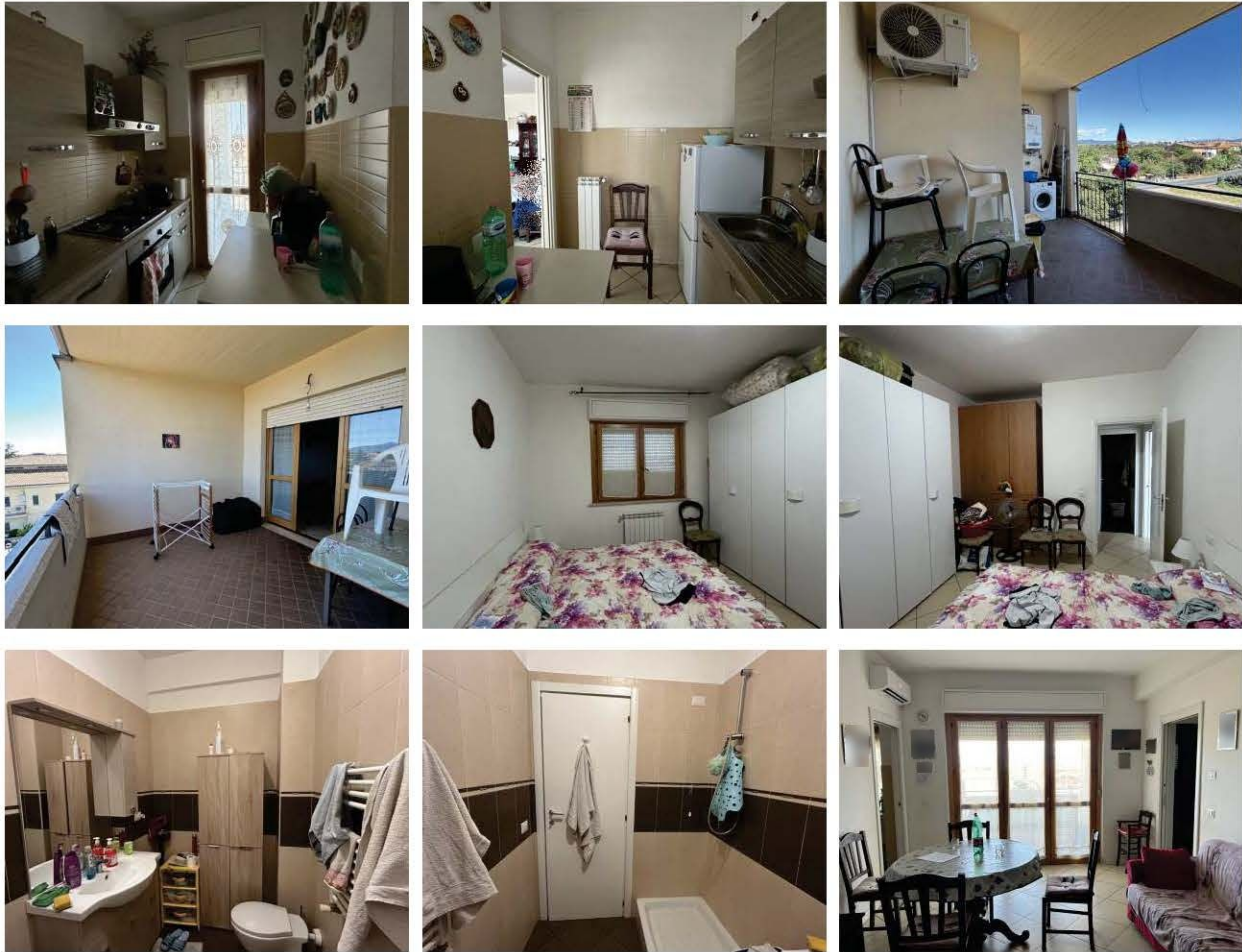
SUB.13: l'appartamento, risulta in buono stato conservativo:

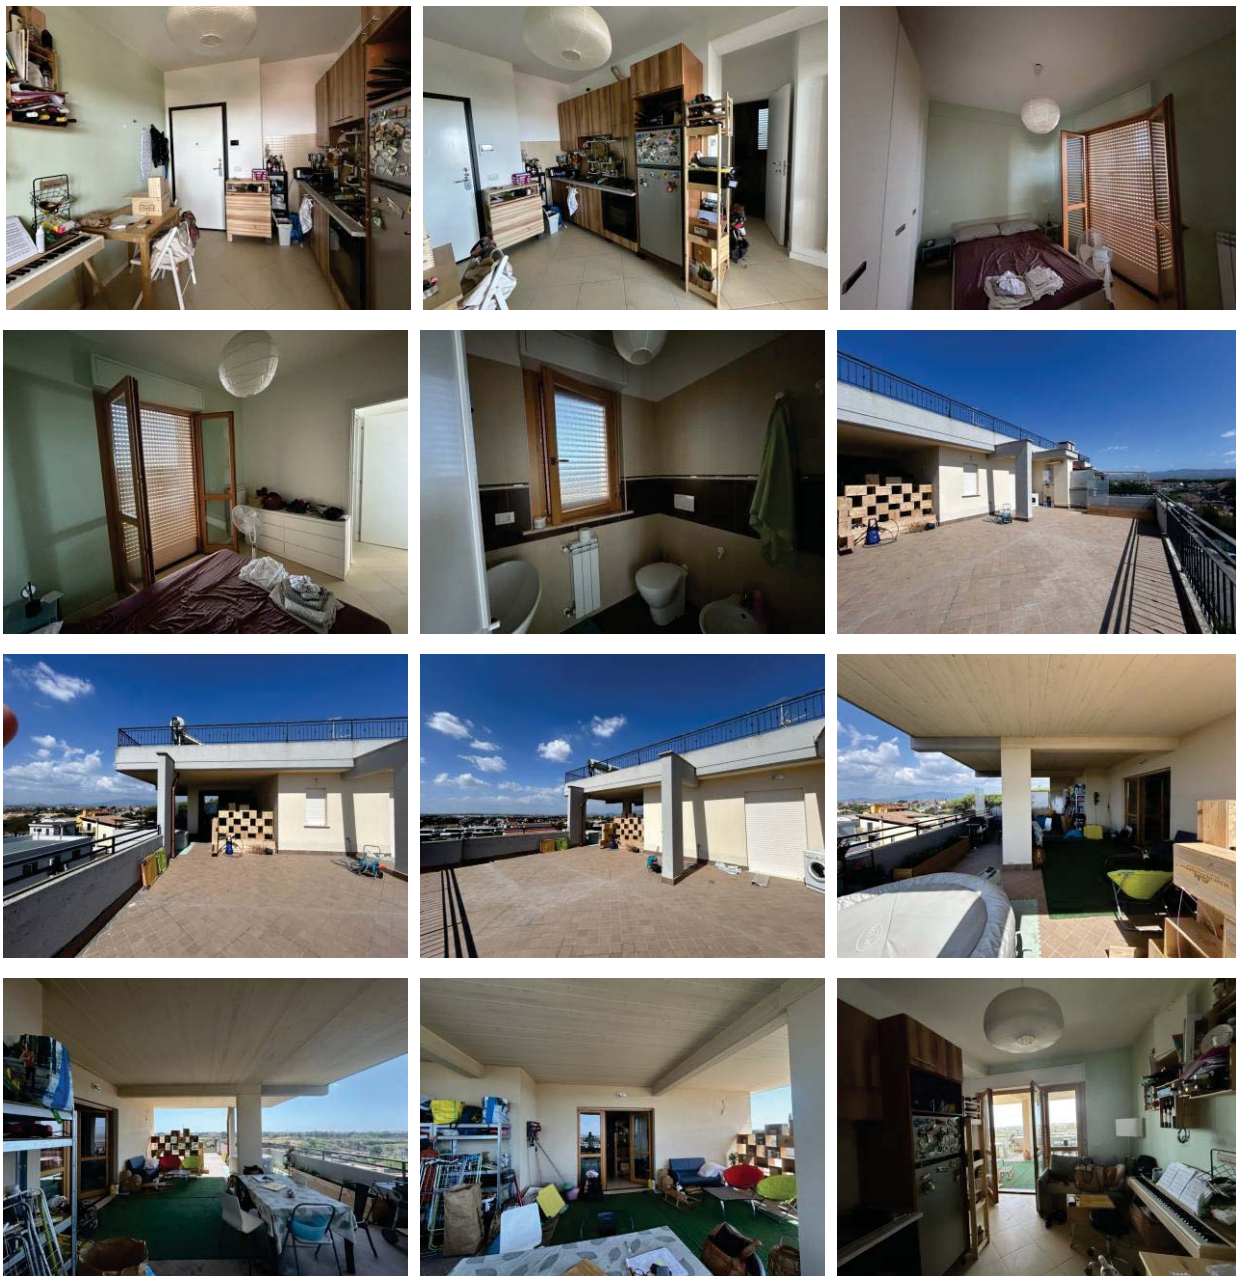
SUB.18: l'appartamento, risulta in buono stato conservativo:
